Asbestinventarisatetest

Groenstraat 3, 1730 Asse

Attestnummer : 20251012-000035.000

Uitgegeven op : 12.10.2025

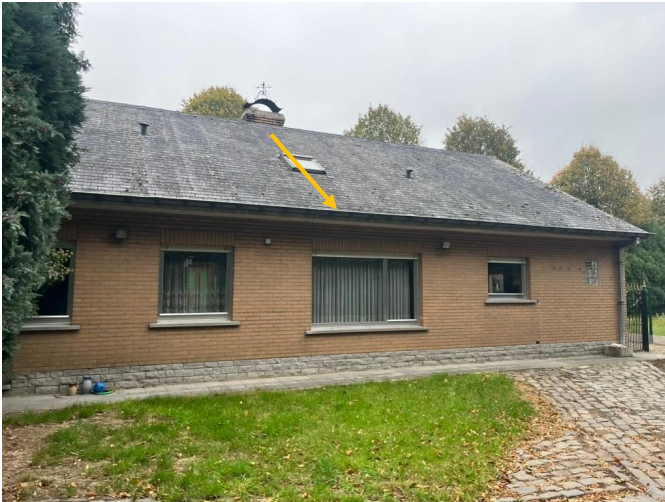
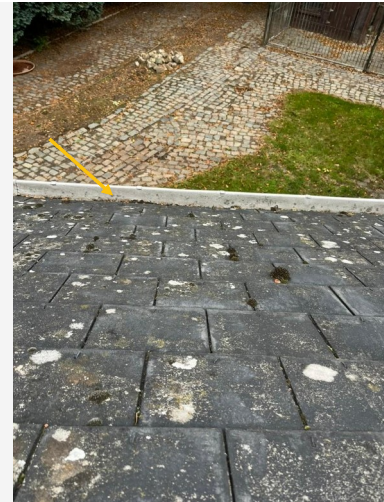
Fiche 1: Resten van verwerking in de dakgoot woning

Asbestmateriaal - afvalstof

Het asbestmateriaal valt onder de mijlpaal van 2040.

Dringend verwijderen

- Verwijder het asbestafval.
- Voer bijkomende staalname(s) uit.

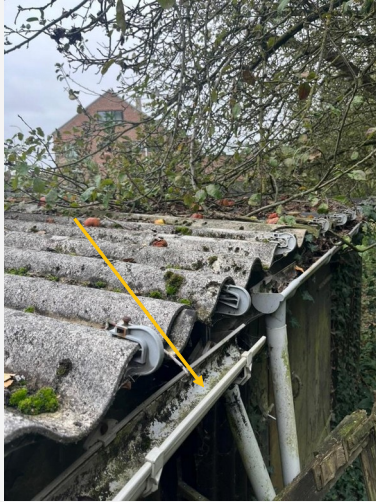
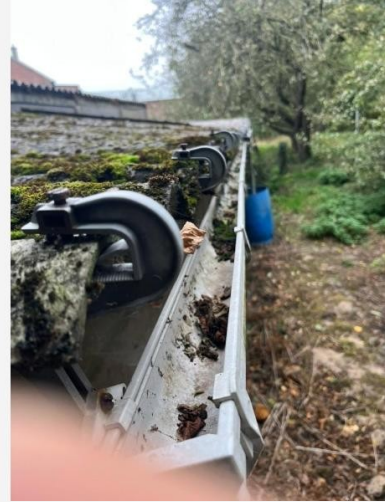
Fiche 2: Resten vern werwering in dakgoot koterijen

Asbestmateriaal - afvalstof

Het asbestmateriaal valt onder de mijlpaal van 2040.

Dringend verwijderen

- Verwijder het asbestafval.
- Voer bijkomende staalname(s) uit.

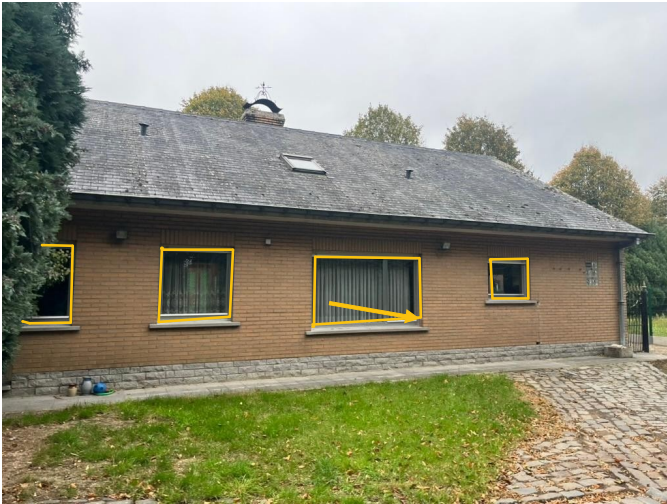
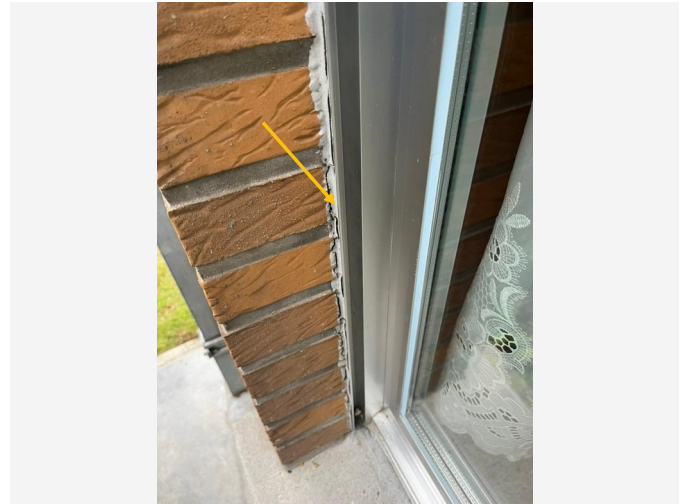
Verwijderen

Eindbeoordeling materiaalrisico	Verhoogd materiaalrisico en/of verhoogde kans op vezelvrijgave
Opmerking	Toestand van het materiaal: Matig beschadigd, matig verweerd, de kit is wat gekrakkeleerd en kan zeker loskomen. Een staalname kan een andere asbestsoort met zich meebrengen en de risico beoordeling beïnvloeden

#	Type	Referentie	Resultaat
3.1	Puntmonster	MM2	Chrysotiel

Beschrijving	Kit/mastiek in en aan de ramen
Omgeving	Buiten
Primaire drager	Wandopening verticaal (raam, deur, ...)
Asbestmateriaal	In-situ afwerkingslagen - Pasta, stopverf, voegsel, stopsel, vulsel, mastiek, kitten, ...
Bindmiddel van asbestmateriaal	Kitten, mastiek, pasta
Gebondenheid op basis van bindmiddel	Hecht
Hoeveelheid (gewicht - aantal)	<ul style="list-style-type: none">• 1,00 kg - 1 stuk
Totaal gewicht	1,00 kg
Eenvoudig bereikbaar	Ja
Bevestigingswijze	<ul style="list-style-type: none">• Verlijmd, ingegoten, versmeerd
Identificatiemethode	Vaststelling met monstername
Destructieve handeling voor identificatie	Nee
Opmerking	Dit gewicht is een beredeneerde schatting, er worden geen rechten verleend aan dit gewicht. het gaat om de kit tussen raam en gevel

- Zorg voor een veilig beheer. Vermijd het beschadigen van het asbestmateriaal. Controleer de toestand jaarlijks op wijzigingen.
- Voer bijkomende staalname(s) uit.

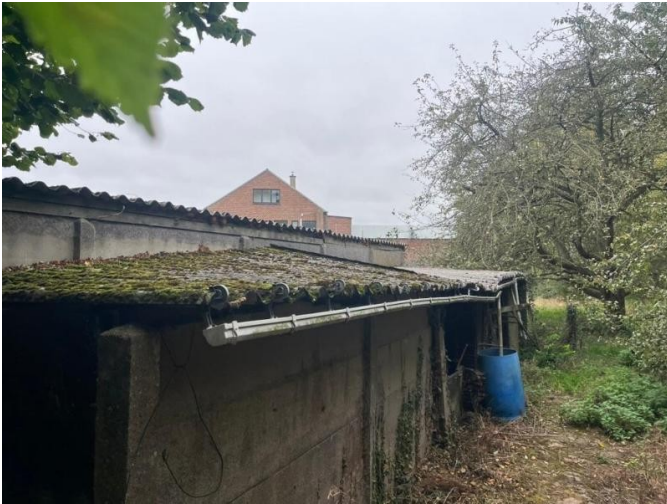
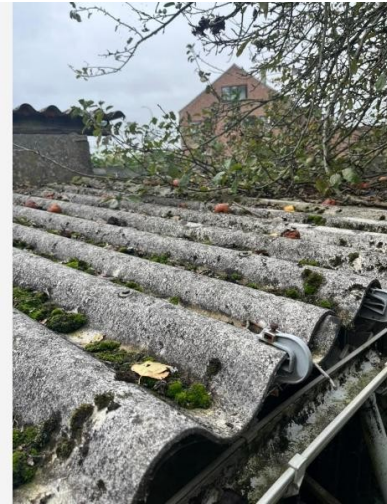
Het asbestmateriaal valt onder de mijlpaal van 2034.

Verwijderen

Eindbeoordeling materiaalrisico	Verhoogd materiaalrisico en/of verhoogde kans op vezelvrijgave
Opmerking	<p>bemossing zorgt voor de toestand Matig beschadigd, matig verweerd. het ontmossen van deze toepassing is niet toegestaan.</p> <p>Crocidoliet is een aanname bij gebrek aan staalname.</p> <p>Een staalname kan een andere asbestsoort met zich meebrengen en de risico beoordelig beïnvloeden</p>

Beschrijving	Golfplaten uit asbestcement
Omgeving	Buiten
Primaire drager	Schuin dak
Asbestmateriaal	Dak- en gevelbekleding - Golfplaat
Bindmiddel van asbestmateriaal	Cement
Gebondenheid op basis van bindmiddel	Hecht
Hoeveelheid (oppervlakte - aantal)	<ul style="list-style-type: none">• 30,00 m² - 1 stuk
Totale oppervlakte	30,00 m ²
Eenvoudig bereikbaar	Ja
Bevestigingswijze	<ul style="list-style-type: none">• Geschroefd• Genageld, geniet
Identificatiemethode	Vaststelling zonder monsternamen
Destructieve handeling voor identificatie	Nee
Opmerking	<p>dikte is een schatting, deze ornamenten hebben geen uniforme dikte.</p> <p>de oppervlakte is een beredeneerde schatting, waaraan geen rechten worden verleend.</p> <p>Er werd om economische redenen geen staal genomen. Opdrachtgever begrijpt dat daarom moet worden aangenomen dat deze toepassing asbest bevat, tot tegendeel wordt bewezen.</p>

- Zorg voor een veilig beheer. Vermijd het beschadigen van het asbestmateriaal. Controleer de toestand jaarlijks op wijzigingen.
- Hemelwater dat afspoelt van asbestcement daken of gevels kan asbestdeeltjes bevatten. Gebruik het enkel voor gesloten circuits (bv. spoelen toiletten). Reinig na het vervangen van het dak of de gevel de dakgoten en regenwaterput of -ton om asbesthoudend sediment of slib te verwijderen
- Voer bijkomende staalname(s) uit.

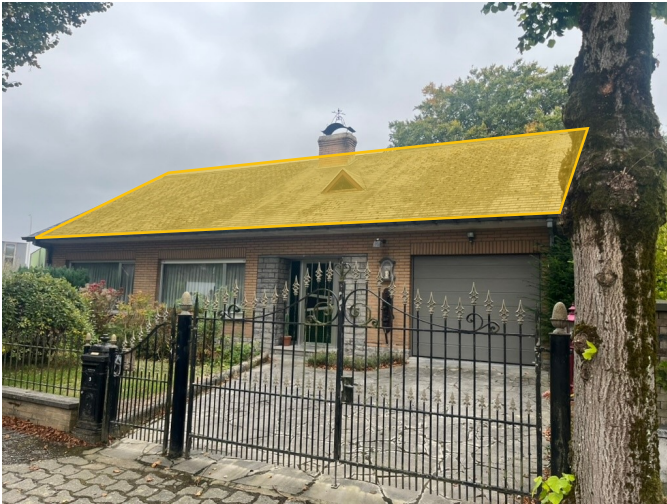
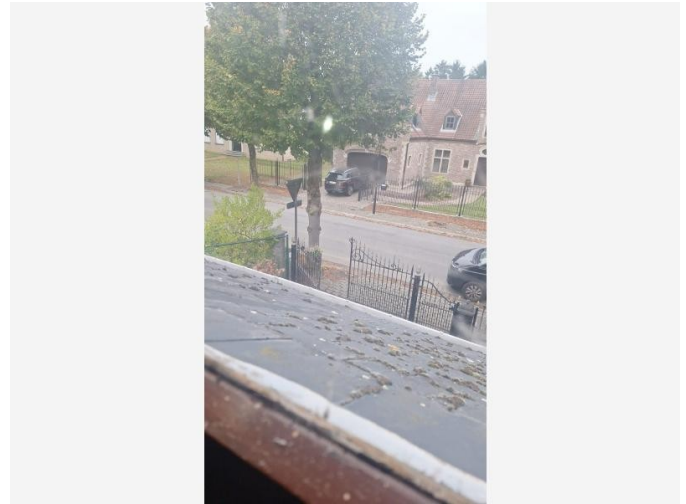
Verwijderen

Zeker niet ontmossen. geen hoge druk reinigers op gebruiken of enig borstelmetaal.

Het is niet toegelaten om zonnepanelen op dit dak te plaatsen.

Beschrijving	Leien uit asbestcement
Omgeving	Buiten
Primaire drager	Schuin dak
Asbestmateriaal	Dak- en gevelbekleding - Lei, shingle
Bindmiddel van asbestmateriaal	Cement
Gebondenheid op basis van bindmiddel	Hecht
Hoeveelheid (oppervlakte - aantal)	<ul style="list-style-type: none">• 65,00 m² - 1 stuk
Totale oppervlakte	65,00 m ²
Eenvoudig bereikbaar	Ja
Bevestigingswijze	<ul style="list-style-type: none">• Genageld, geniet
Identificatiemethode	Vaststelling zonder monstername
Destructieve handeling voor identificatie	Nee
Opmerking	<p>oppervlakte is een berendeneerde schatting , aan deze oppervlakte worden geen rechten verleend. dak was te hoog op accuraat te bepalen. de oppervlakte hier benoemd is een netto oppervlakte en houdt geen rekening met de overlap van de leien</p> <p>Er werd om economische reden geen staal genomen. opdrachtgever begrijpt dat daarom moet worden aangenomen dat deze toepassing asbest bevat, tot tegendeel wordt bewezen.</p>

- Zorg voor een veilig beheer. Vermijd het beschadigen van het asbestmateriaal. Controleer de toestand jaarlijks op wijzigingen.
- Hemelwater dat afspoelt van asbestcement daken of gevels kan asbestdeeltjes bevatten. Gebruik het enkel voor gesloten circuits (bv. spoelen toiletten). Reinig na het vervangen van het dak of de gevel de dakgoten en regenwaterput of -ton om asbesthoudend sediment of slib te verwijderen
- Voer bijkomende staalname(s) uit.

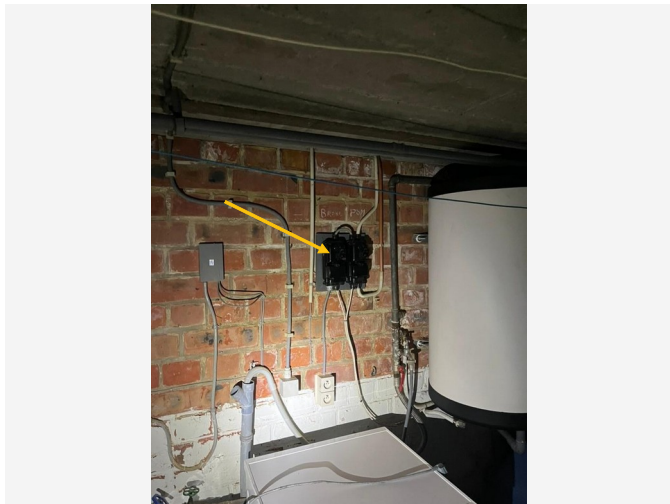
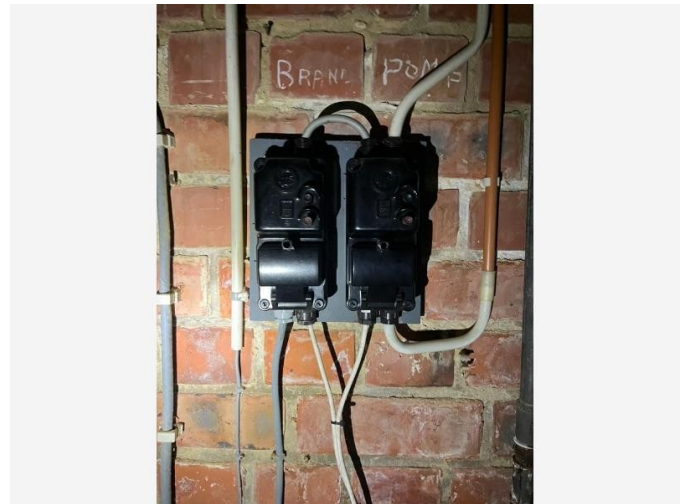
Beschrijving	Bakeliet tellerkast en/of plonskasten
Omgeving	Binnen
Primaire drager	Communicatie en elektrische infrastructuur en uitrusting
Asbestmateriaal	Plaat, paneel, tablet - Type Bakeliet
Bindmiddel van asbestmateriaal	Kunststof of -hars
Gebondenheid op basis van bindmiddel	Hecht
Hoeveelheid (oppervlakte - dikte - aantal)	• 1,00 m ² - 1,00 cm - 1 stuk
Totaal volume	0,01 m ³
Eenvoudig bereikbaar	Ja
Bevestigingswijze	• Geschroefd
Identificatiemethode	Vaststelling zonder monsternamen
Destructieve handeling voor identificatie	Nee
Opmerking	deze oppervlakte is niet gemeten maar eerder symbolisch voor alle aanwezige kasten. opgelet kasten kunnen prive-eigendom zijn maar ook soms behoren aan de nutsmaatschappij.

Nat werken: werk altijd spanningsloos Bevochtig het gebied rond het de kast om het vrijkomen van stof te minimaliseren. Dit vermindert de kans dat asbestvezels in de lucht komen.

Voorzichtig demonteren: Gebruik gereedschap dat minimale schade en verstoring veroorzaakt. Tril- en slagwerkzeugen zijn te vermijden omdat deze de verspreiding van asbestvezels in de lucht kunnen bevorderen.

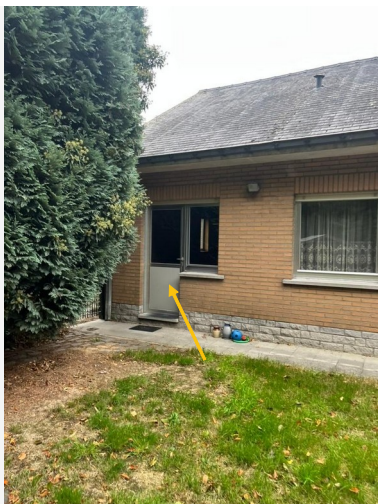
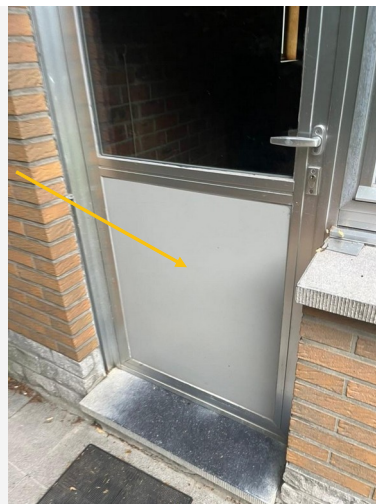
Eindbeoordeling materiaalrisico	Laag materiaalrisico en/of verlaagde kans op vezelvrijgave
Opmerking	Crocidoliet is een aanname bij gebrek aan staalname. Een staalname kan een andere asbestsoort met zich meebrengen en de risico beoordeling beïnvloeden

Beschrijving	Glasal in schrijnwerk
Omgeving	Binnen
Primaire drager	Wandopening verticaal (raam, deur, ...)
Asbestmateriaal	Plaat, paneel, tablet - Geëmailleerd, type Glasal
Bindmiddel van asbestmateriaal	Cement
Gebondenheid op basis van bindmiddel	Hecht
Hoeveelheid (oppervlakte - dikte - aantal)	<ul style="list-style-type: none"> • 1,00 m² - 0,50 cm - 2 stuks
Totaal volume	0,01 m ³
Eenvoudig bereikbaar	Ja
Bevestigingswijze	<ul style="list-style-type: none"> • Geklemd • Geschroefd
Identificatiemethode	Vaststelling zonder monsternamen
Destructieve handeling voor identificatie	Nee
Opmerking	<p>dikte is giswerk en kon niet worden gemeten, deze ornamenten hebben geen uniforme dikte. soms werden deze ook dubbel geplaatst met isolatie ertussen.</p> <p>de oppervlakte is een berekende schatting, waaraan geen rechten worden verleend. mogelijks dubbele laag glasal met isolatie tussen</p> <p>Er werd om technische redenen geen staal genomen. opdrachtgever begrijpt dat daarom moet worden aangenomen dat deze toepassing asbest bevat, tot tegendeel wordt bewezen.</p>
