# Asbestinventarisatetest

Nieuwelaan 10/0302, 1853 Grimbergen

Attestnummer : **20260911-000170.000**

Uitgegeven op : **11.09.2026**

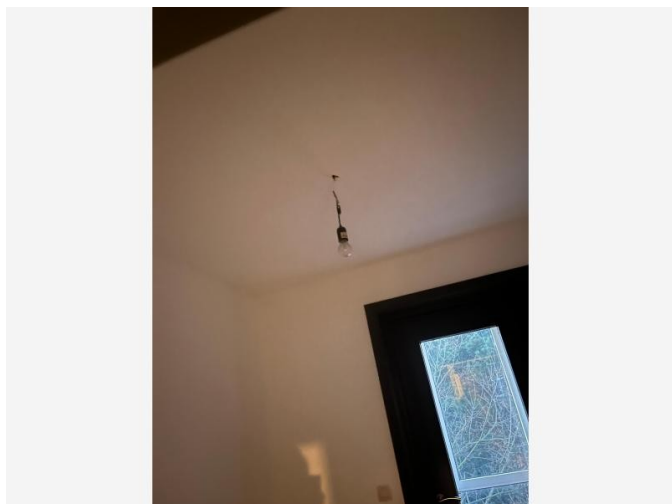
Situeringsfoto

De plafonds zijn gemaakt van niet-asbestverdachte materialen (bijvoorbeeld laminaat, gyproc, ...), deze toepassingen zijn niet asbestverdacht. We hebben echter niet kunnen vaststellen of er mogelijk asbestverdachte of asbesthoudende materialen achter deze toepassingen aanwezig zijn. Bij renovatie of sloop is het aangeraden om een destructief onderzoek te laten uitvoeren van deze toepassingen.

| Basis voor advies | Verder destructief onderzoek indien noodzakelijk |

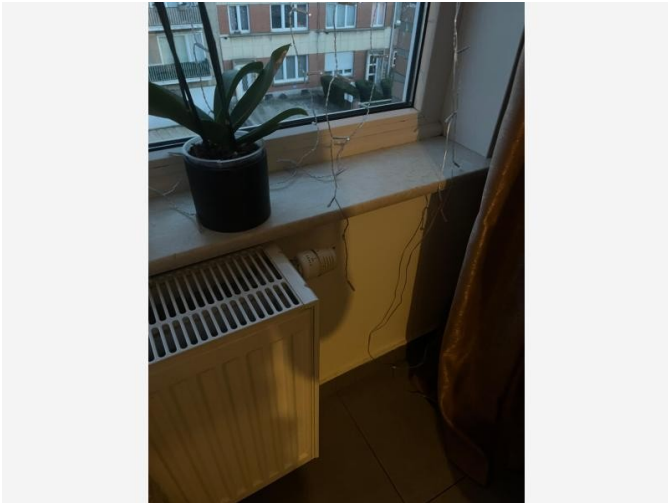
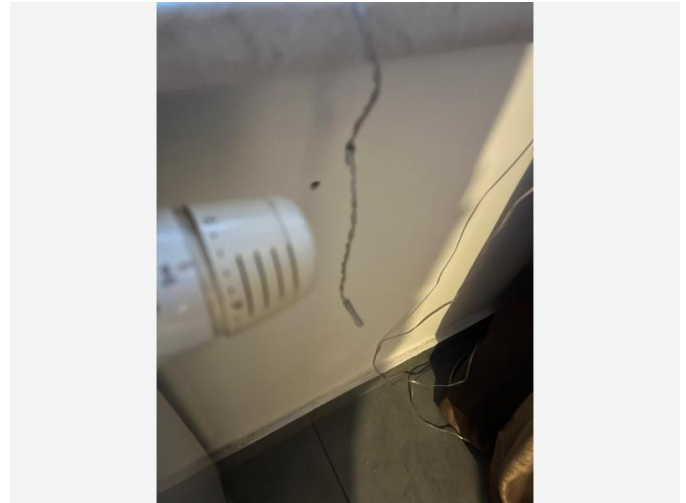
## Fiche 2: Pleisterwerk wanden

Geen asbest

| # | Type | Referentie | Resultaat |
|---|---|---|---|
| 2.1 | Mengmonster | MM 1 | Geen asbest |

| Bindmiddel van materiaal | Gips - kalk |
| Gebondenheid op basis van bindmiddel | Niet-hechtgebonden |

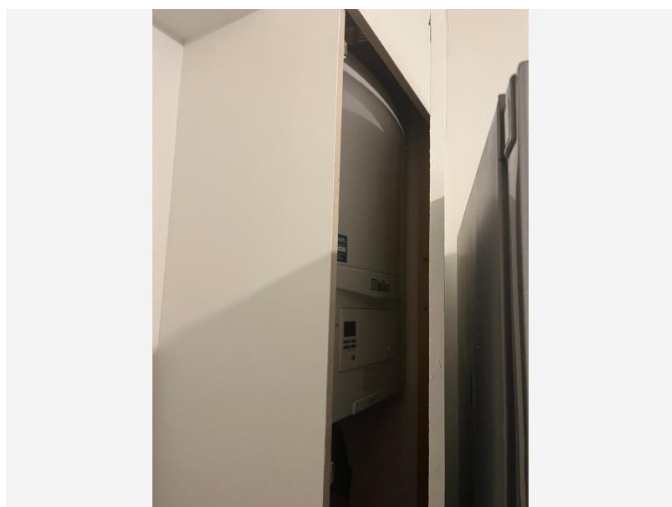
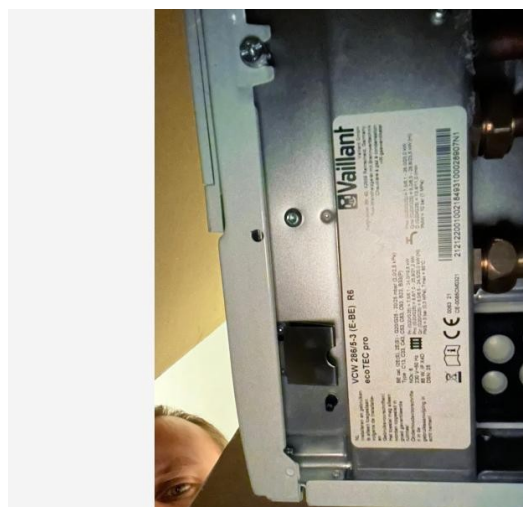
### Fiche 3: CV-brander

| Beschrijving | Notitie | Terug te vinden op plannen |
|---|---|---|
| Fiche 3: CV-brander | - | Plan 1.1: Appartement 0302 |

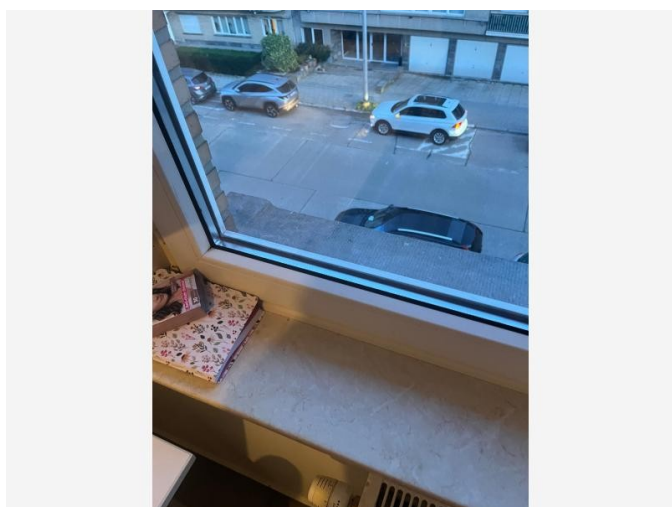
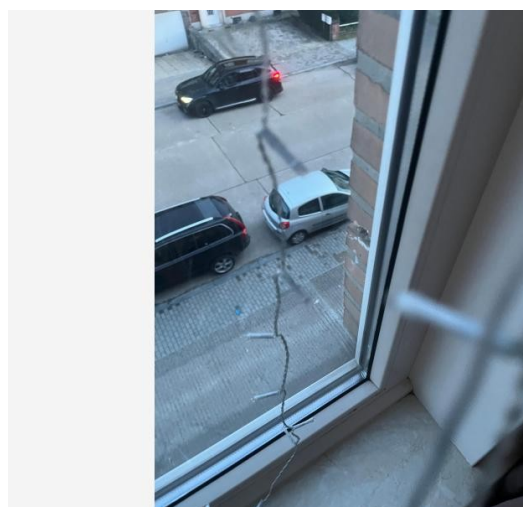
### Fiche 4: Kit rond ramen

| Beschrijving | Notitie | Terug te vinden op plannen |
|---|---|---|
| Fiche 4: Kit rond ramen | - | Plan 1.1: Appartement 0302 |
