# Asbestinventarisatattest

Nieuwelaan 10/0101, 1853 Grimbergen

Attestnummer : 20260910-000196.000

**Asbestveilig** (maar niet asbestvrij)

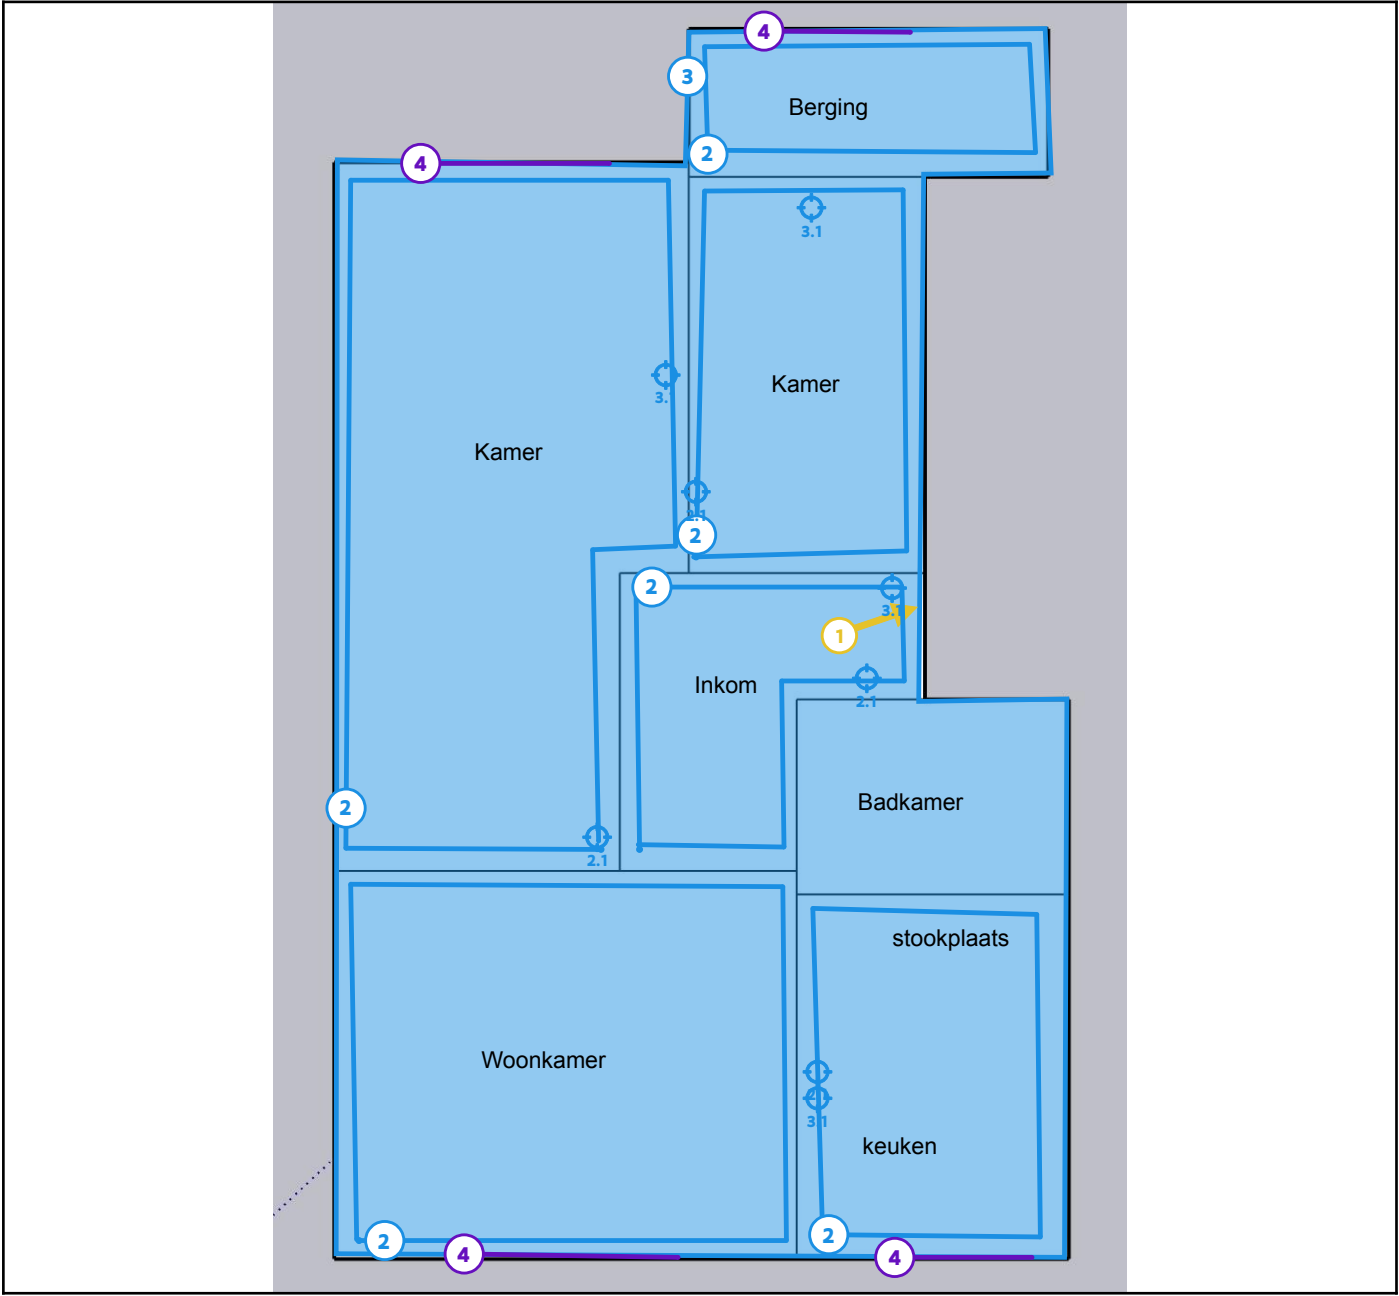
# Plan 1.1: Grondplan

| Beschrijving | Type | Actie |
|---|---|---|
| 1. Bakeliet schakelaars - zekeringskast (geen staalname mogelijk) | Asbestmateriaal | Zorgvuldig beheren |
| 2. Pleisterwerk wanden | Geen asbest | - |

| 3. Pleisterwerk plafonds | Geen asbest | - |
| 4. Kit rond ramen | Overige ruimte of materiaal | - |

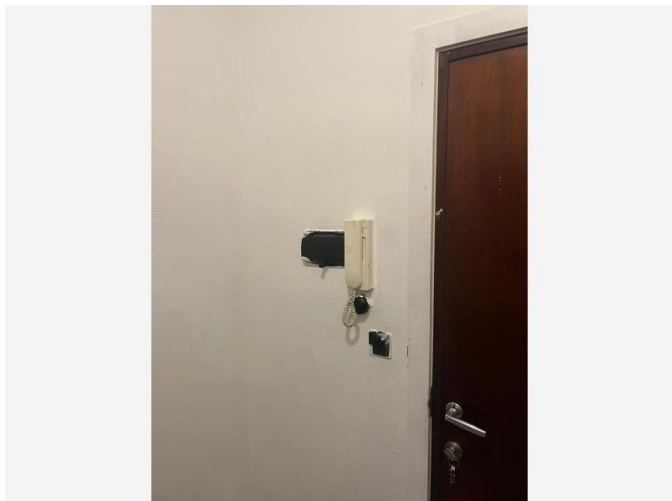
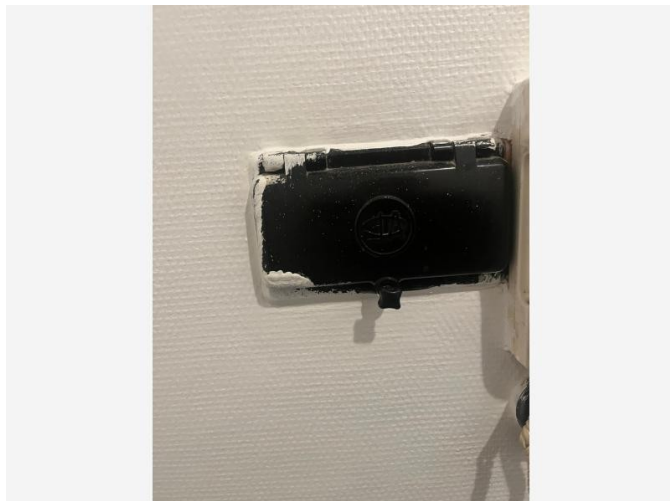
# Fiche 1: Bakeliet schakelaars - zekeringskast (geen staalname mogelijk)

Asbestmateriaal

Het asbestmateriaal valt onder de mijlpaal van 2040.

| Eindbeoordeling materiaalrisico | Laag materiaalrisico en/of verlaagde kans op vezelvrijgave |

| Asbestsoort (vezeltype) | Crocidoliet aanwezig |
| Asbestconcentratie | Laag (< 50%) |
| Toestand van het materiaal | Onbeschadigd, niet verweerd |

| Identificatiemethode | <p>De asbestdeskundige beoordeelt het materiaal als asbestverdacht en dus asbesthoudend, en dit zonder monstername.</p> <p>Motivatie: De monstername brengt andere schade aan dan schade die inherent is aan de monstername.</p> |

- Zorg voor een veilig beheer. Vermijd het beschadigen van het asbestmateriaal. Controleer de toestand jaarlijks op wijzigingen.
- Voer bijkomende staalname(s) uit.

- Eenvoudige handelingen: mag via doe-het-zelf of door werknemer(s) met opleidingsattest eenvoudige handelingen  
Deze toepassing mag door een aannemer die over een opleidingsattest eenvoudige handelingen beschikt of door een particulier (doe-het-zelf), verwijderd worden indien er geen verhoogd risico op vrijgave van asbestvezels (max. concentratie 0,01 vezels/cm<sup>3</sup> - CODEX Art. VI.3-54) ontstaat en de toepassing voorafgaand wordt gefixeerd/bevochtigd. De individuele elementen moeten zonder machinale werktuigen (boormachine, slijpschijf, hogedrukreiniger) en zonder breken of gooien een voor een losgemaakt worden en dubbel en luchtdicht verpakt afgevoerd worden naar een erkend afvalpunt (recyclagepark). Daar moeten ze voorzichtig in de container voor asbestafval worden gelegd. Op het recyclagepark worden uitsluitend hechtgebonden asbestmaterialen aanvaard. Niet-hechtgebonden asbestmaterialen kunnen enkel bij een erkend asbestverwijderaar of asbestafvalverwerker worden aangeboden.

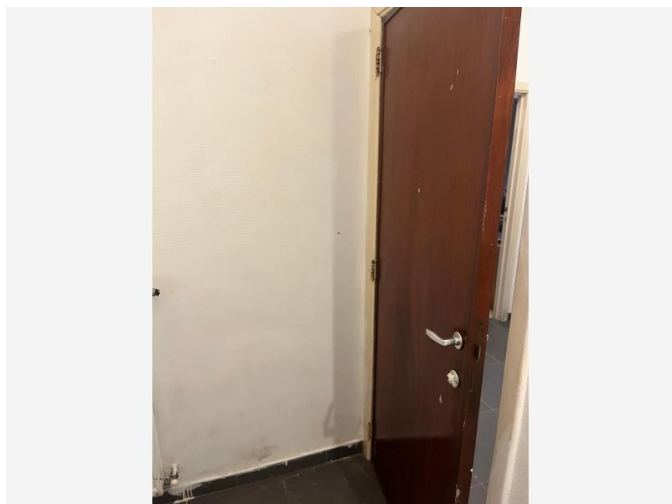
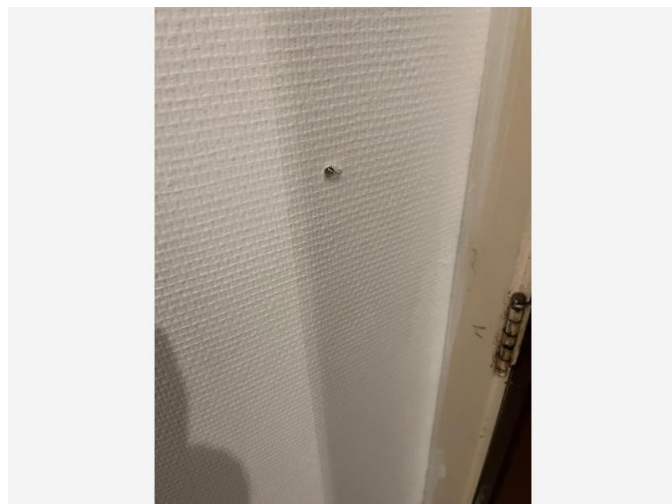
## Fiche 2: Pleisterwerk wanden

Geen asbest

| # | Type | Referentie | Resultaat |
|---|---|---|---|
| 2.1 | Mengmonster | MM 1 | Geen asbest |

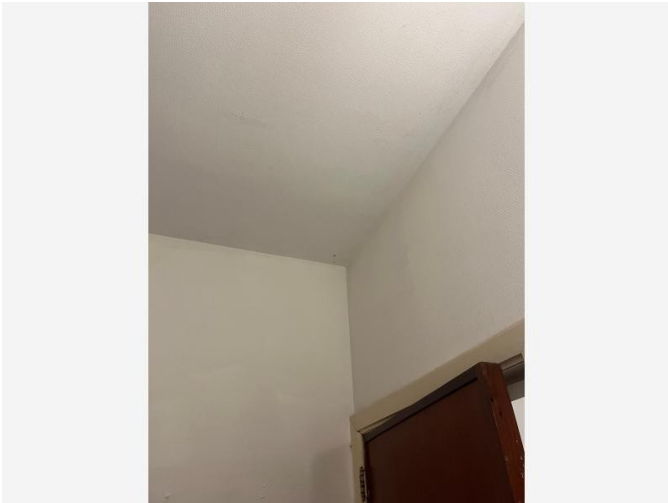
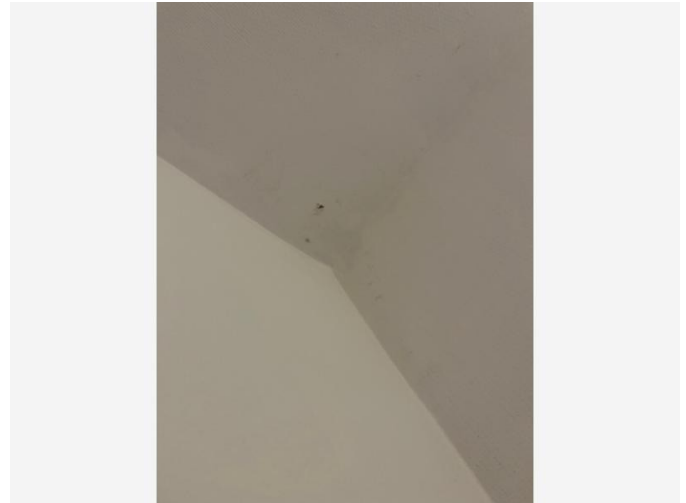
## Fiche 3: Pleisterwerk plafonds

Geen asbest

| # | Type | Referentie | Resultaat |
|---|---|---|---|
| 3.1 | Mengmonster | MM2 | Geen asbest |

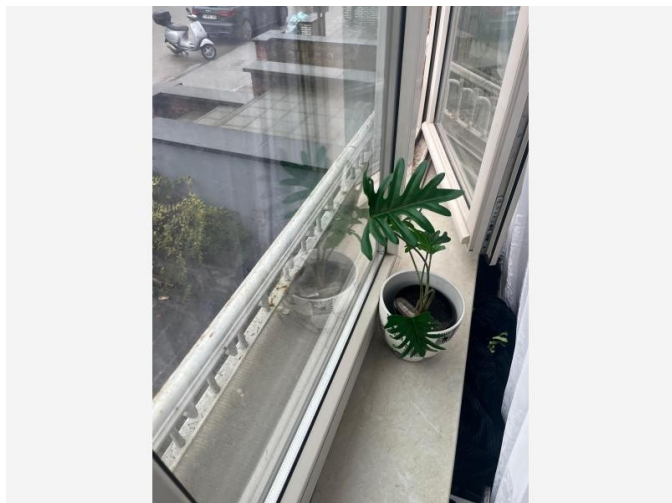
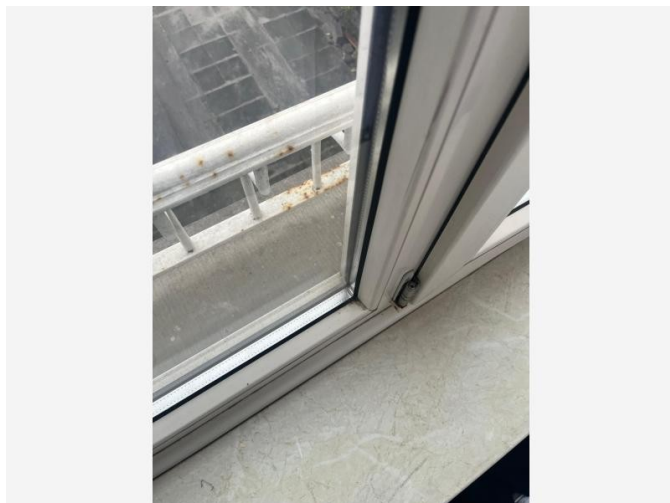
### Fiche 4: Kit rond ramen

| Beschrijving | Notitie | Terug te vinden op plannen |
|---|---|---|
| Fiche 4: Kit rond ramen | - | Plan 1.1: Grondplan |

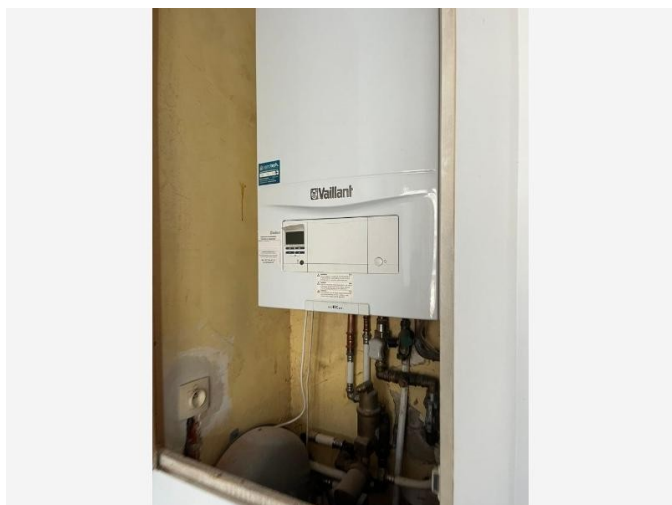
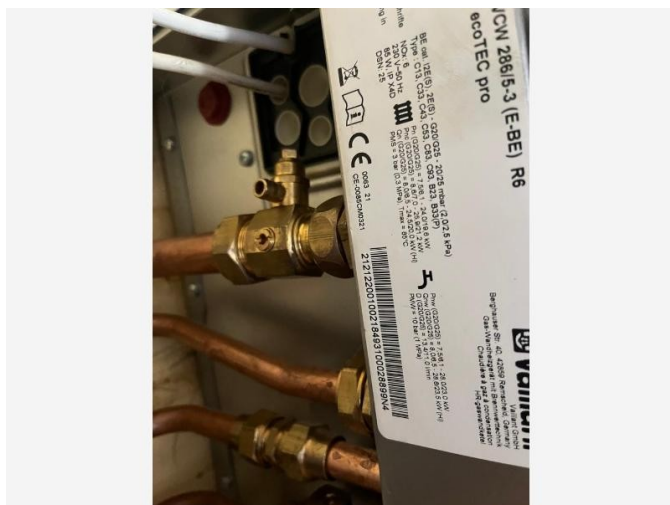
### Fiche 5: Stookketel / Brander

| Beschrijving | Notitie | Terug te vinden op plannen |
|---|---|---|
| Fiche 5: Stookketel / Brander | Het bouwjaar van de ketel is na 2001. | - |
