Asbestinventarisatetest

Sleeuwagen 59, 1785 Merchtem

Attestnummer : 20251208-000181.000

Uitgegeven op : 08.12.2025

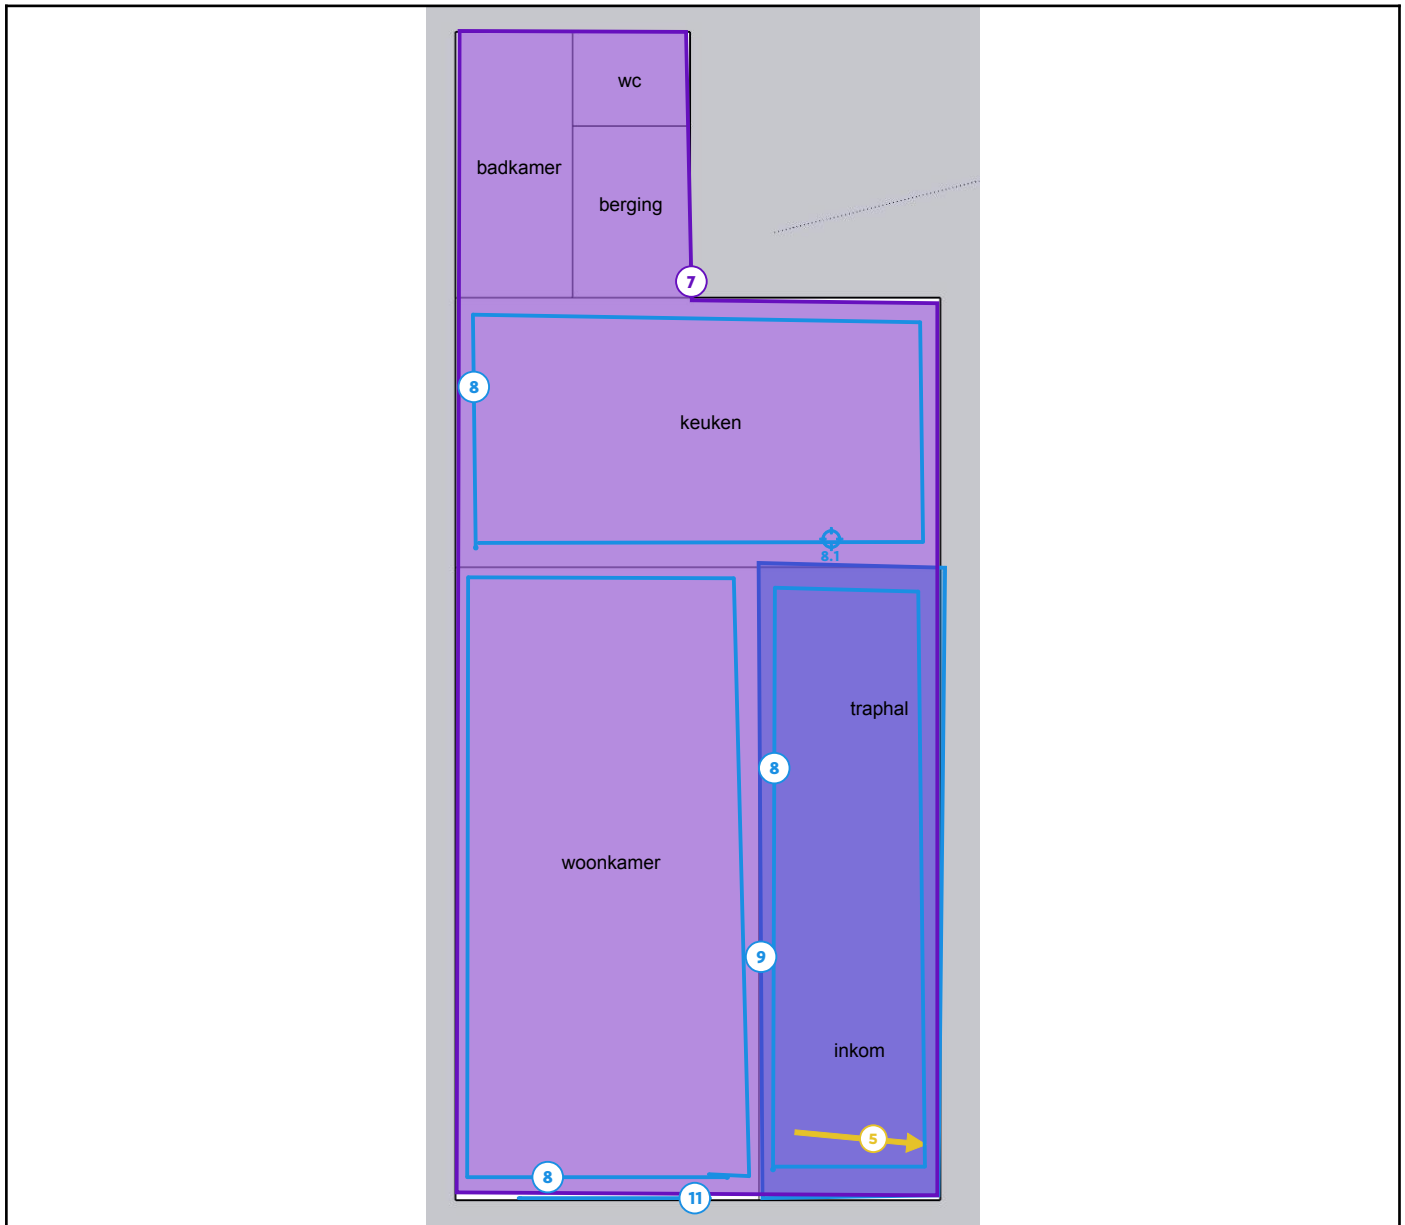
Plan 1.1: Gelijkvloerse verdieping

Beschrijving	Type	Actie
5. Bakeliet tellerkast en/of plonskasten	Asbestmateriaal	Zorgvuldig beheren
7. Valse plafonds hout/pvc	Advies	-
8. Bepleistering op de muren	Geen asbest	-
8.1 Code: MM1	Mengmonster	-
9. Plafondtegels	Geen asbest	-

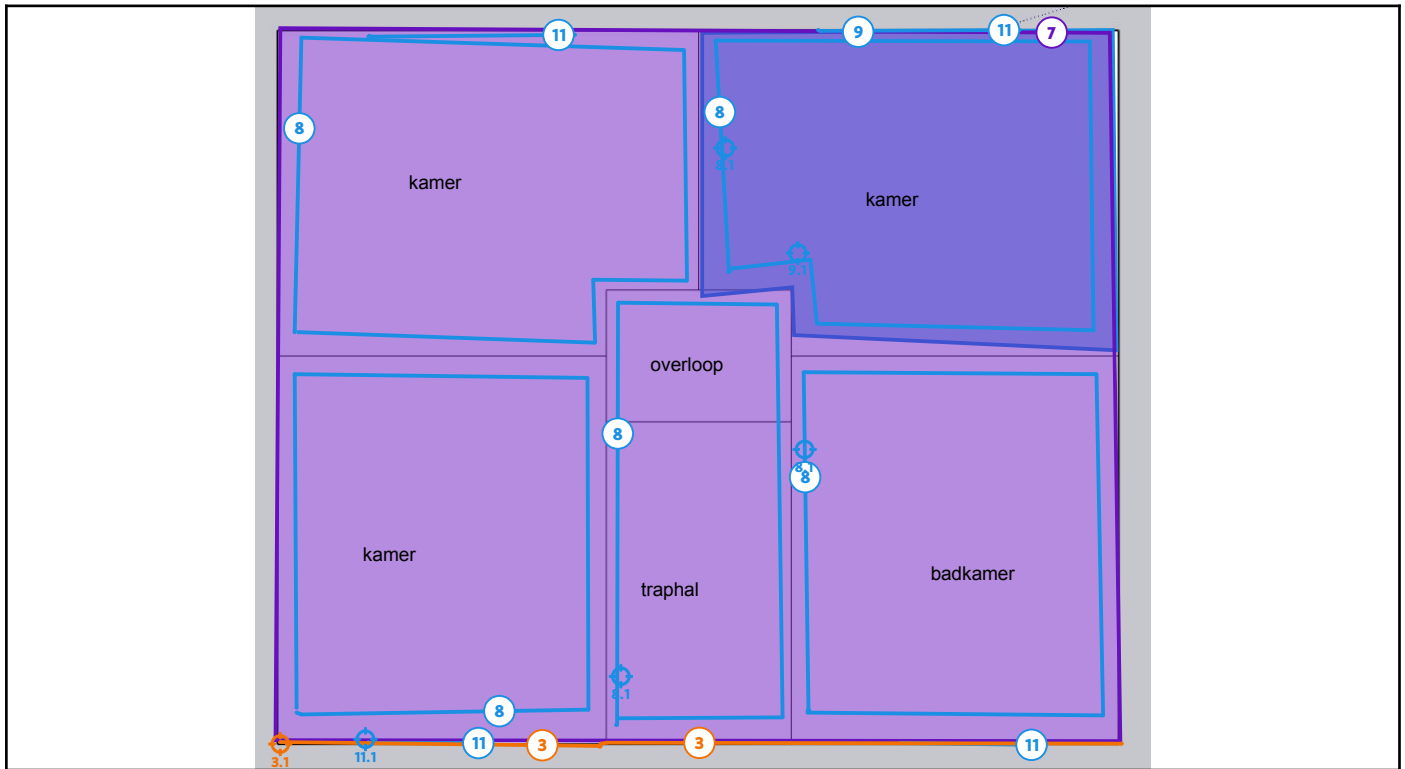
Plan 1.2: Eerste verdieping

Beschrijving	Type	Actie
3. Gevelleien uit asbestcement	Asbestmateriaal	Verwijderen
3.1 Code: MM5	Puntmonster	-
7. Valse plafonds hout/pvc	Advies	-
8. Bepleistering op de muren	Geen asbest	-
8.1 Code: MM1	Mengmonster	-
9. Plafondtegels	Geen asbest	-
9.1 Code: MM3	Puntmonster	-
11. Vensterbank	Geen asbest	-
11.1 Code: MM2	Puntmonster	-

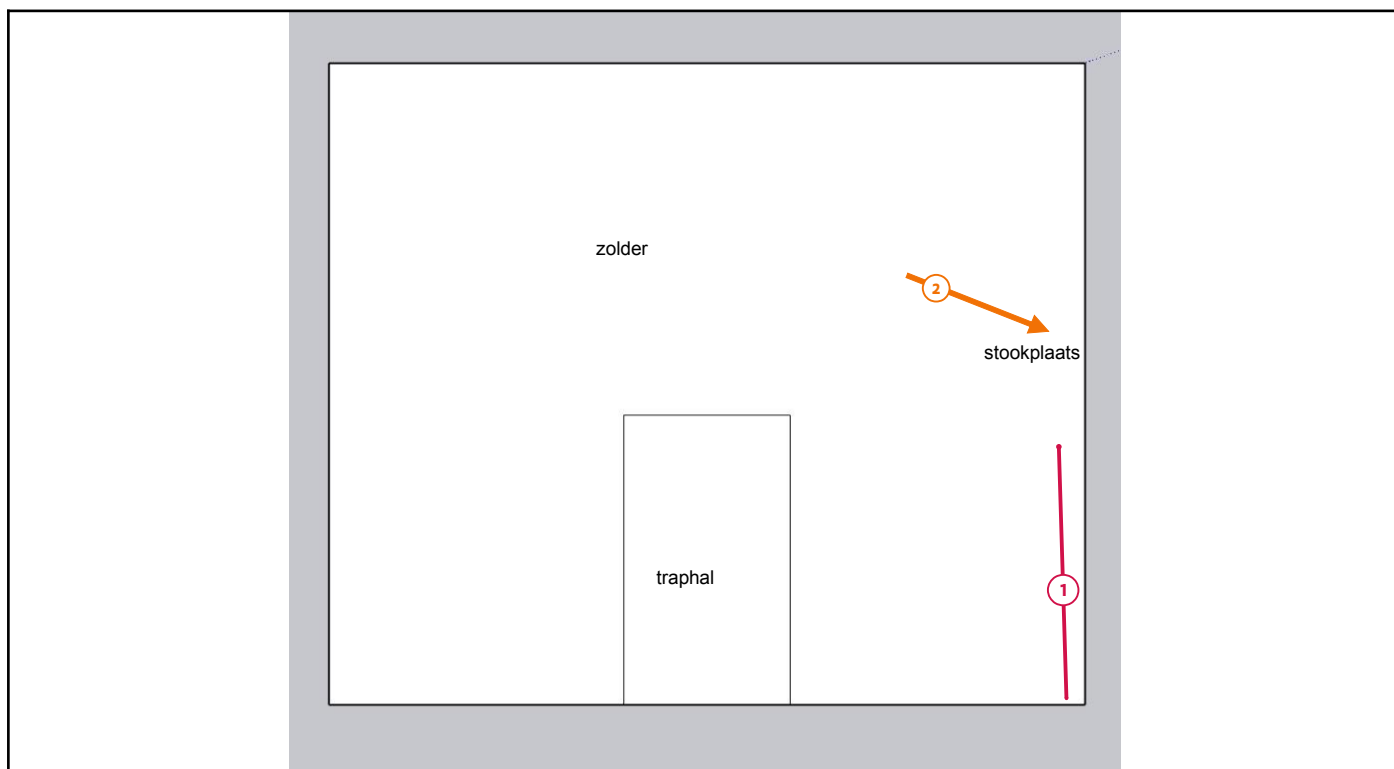
Plan 1.3: Zolder

Beschrijving	Type	Actie
1. Rookgaskanaal uit asbestcement	Asbestmateriaal	Dringend verwijderen
2. Stookketel	Asbestmateriaal	Verwijderen

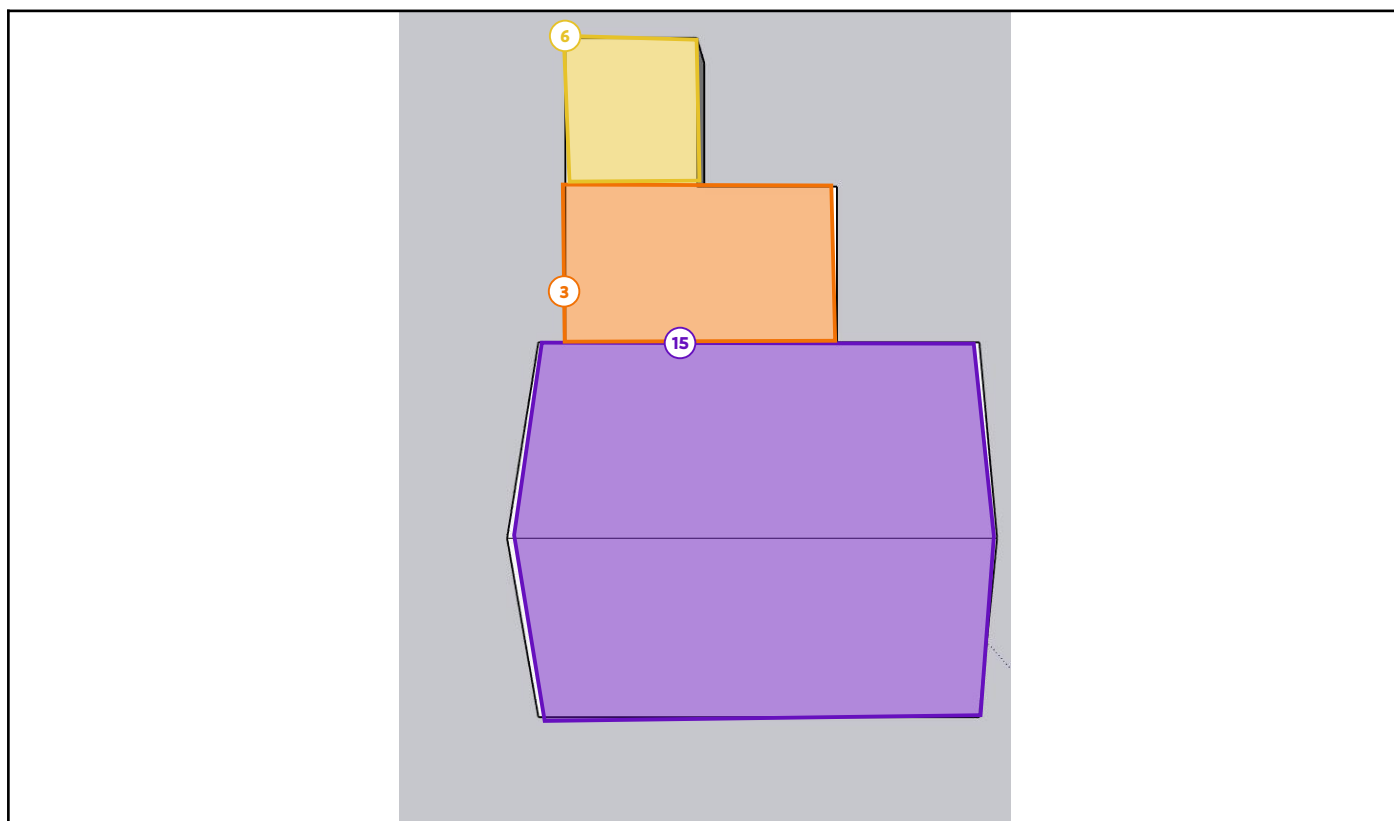
Plan 1.4: Dak

Beschrijving	Type	Actie
3. Gevelleien uit asbestcement	Asbestmateriaal	Verwijderen
6. Roofing asbestverdacht	Asbestmateriaal	Zorgvuldig beheren
15. Onderdak	Overige ruimte of materiaal	-

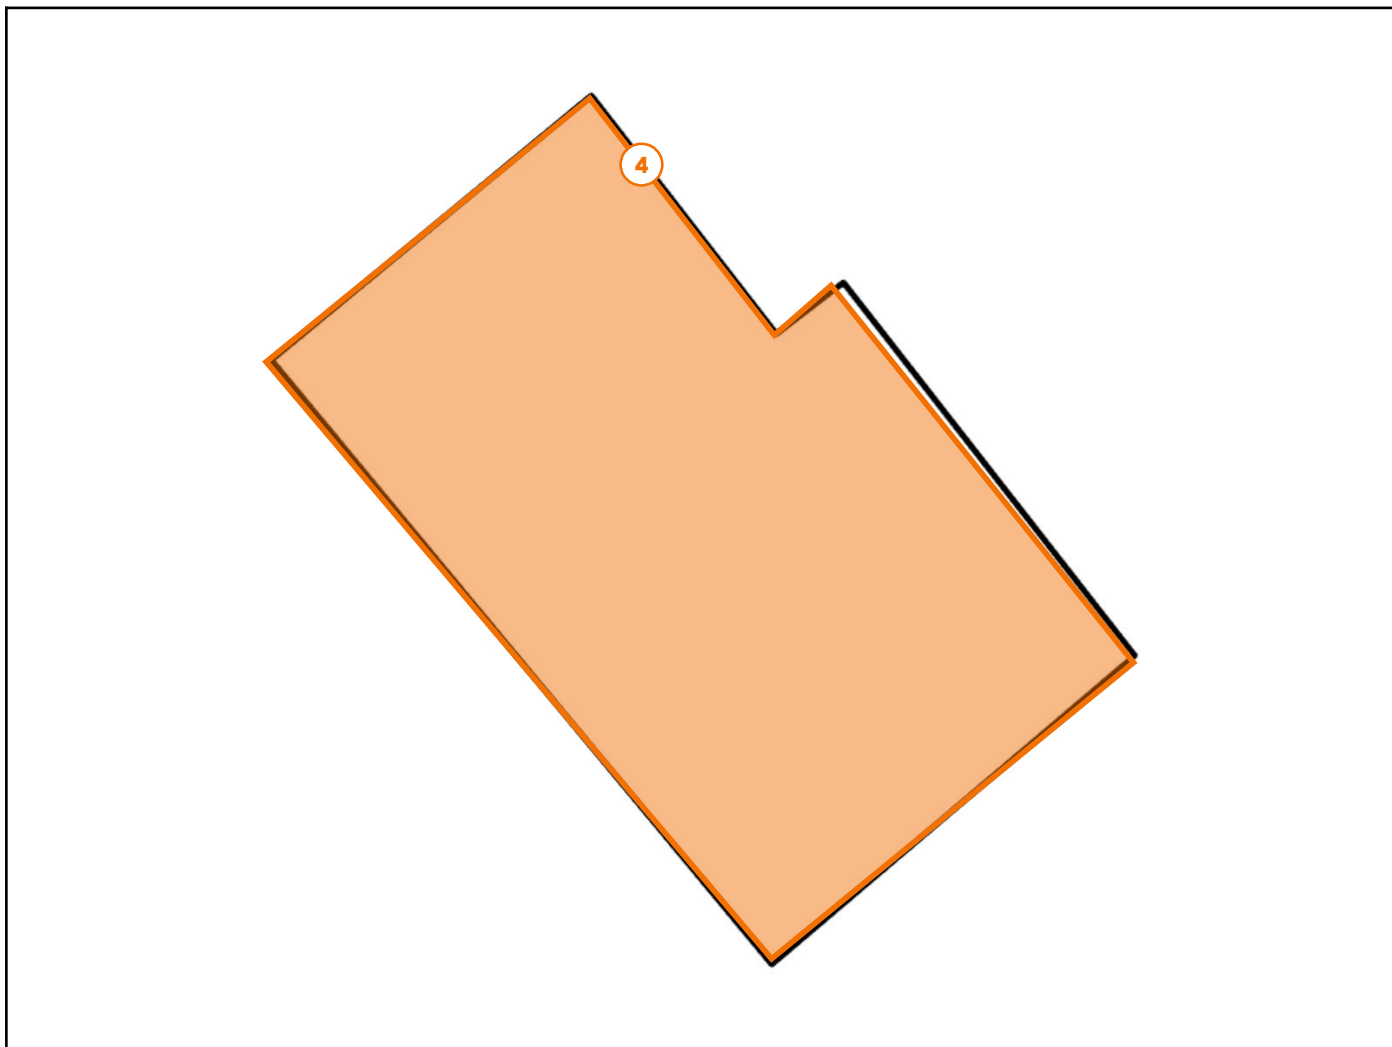
Plan 3.1: Buitenberging

Beschrijving	Type	Actie
4. Golfplaten uit asbestcement	Asbestmateriaal	Verwijderen

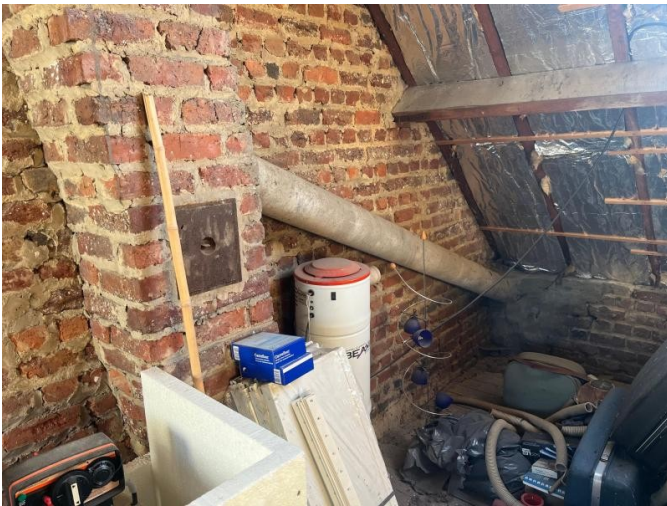
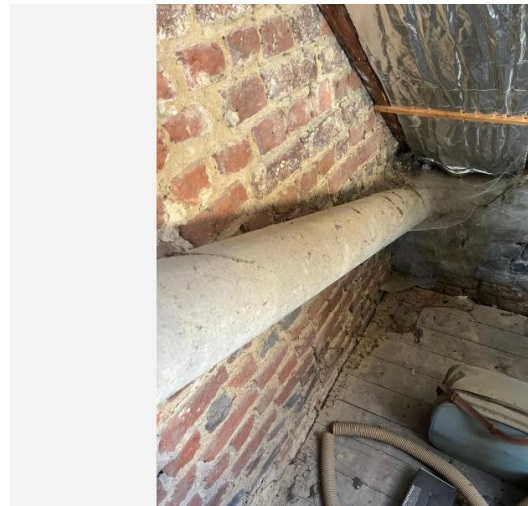
Eindbeoordeling materiaalrisico	Hoog materiaalrisico en/of hoge kans op vezelvrijgave
Opmerking	<p>Door bemossing is dit in de categorie Matig beschadigd, matig verweerd. er is verboden deze te ontmossen of schoon te maken met hogedruk reiniger en/of borstels.</p> <p>Crocidoliet is een aanname bij gebrek aan staalname.</p> <p>Een staalname kan een andere asbestsoort met zich meebrengen en de risico beoordelig beïnvloeden</p> <p>Deze zorgen voor een niet-asbestveilige toestand</p>

Gebondenheid	Categorie 1: hechtgebonden in oorsprong
Asbestsoort (vezeltype)	Crocidoliet aanwezig
Asbestconcentratie	Laag (< 50%)
Afschermingsgraad van het gehele materiaal	Geheel of deels (ook) vrij aan binnenluchtstromen
Toestand van het materiaal	Matig beschadigd, matig verweerd

Beschrijving	Rookgaskanaal uit asbestcement
Omgeving	Buiten
Primaire drager	HVAC infrastructuur en uitrusting
Asbestmateriaal	Rookgaskanaal
Bindmiddel van asbestmateriaal	Cement
Gebondenheid op basis van bindmiddel	Hecht
Hoeveelheid (lengte - omtrek - dikte - aantal)	<ul style="list-style-type: none">• 4,00 m - 65,00 cm - 1,00 cm - 1 stuk
Totaal volume	0,026 m ³
Eenvoudig bereikbaar	Ja
Bevestigingswijze	<ul style="list-style-type: none">• Verlijmd, ingegoten, versmeerd
Identificatiemethode	<p>De asbestdeskundige beoordeelt het materiaal als asbestverdacht en dus asbesthoudend, en dit zonder monstername.</p> <p>Motivatie: De monstername brengt andere schade aan dan schade die inherent is aan de monstername.</p>
Destructieve handeling voor identificatie	Nee
Opmerking	<p>dikte is een schatting, deze ornamenten hebben geen uniforme dikte.</p> <p>de oppervlakte is een berekeneerde schatting, waaraan geen rechten worden verleend.</p>

Dringend verwijderen

- Zorg voor een veilig beheer. Vermijd het beschadigen van het asbestmateriaal. Controleer de toestand jaarlijks op wijzigingen.
- Voer bijkomende staalname(s) uit.

- Eenvoudige handelingen: mag via doe-het-zelf of door werknemer(s) met opleidingsattest eenvoudige handelingen
Door aannemer met opleidingsattest eh door grote oppervlakte en verwerking. Door lastige verlijming/ingemetst of ingebetoneerd is dit een lastige toepassing om in zijn geheel zonder breuken te verwijderen .

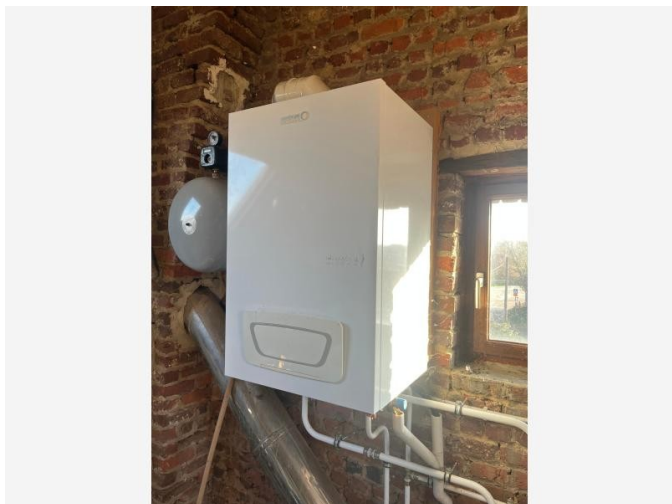
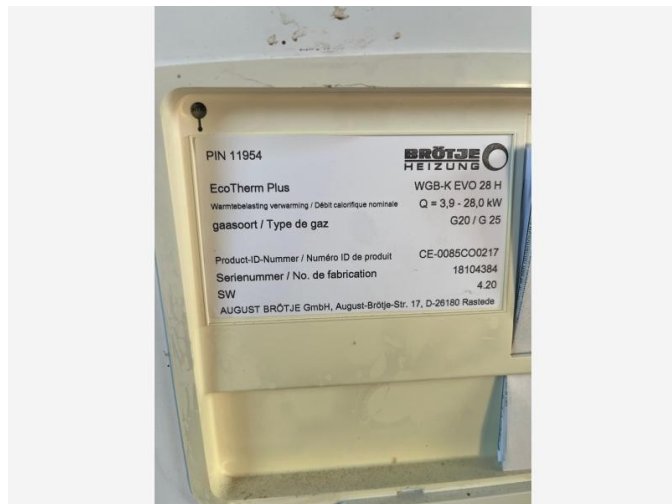
Eindbeoordeling materiaalrisico	Verhoogd materiaalrisico en/of verhoogde kans op vezelvrijgave
---------------------------------	--

Gebondenheid	Categorie 2: niet-hechtgebonden met matrix
Asbestsoort (vezeltype)	Crocidoliet aanwezig
Asbestconcentratie	Hoog ($\geq 50\%$)
Afschermingsgraad van het gehele materiaal	Geheel of deels (ook) vrij aan de binnenlucht
Toestand van het materiaal	Onbeschadigd, niet verweerd

Beschrijving	Stookketel
Omgeving	Binnen
Primaire drager	Ruimteverwarming
Asbestmateriaal	Pakking, dichting
Bindmiddel van asbestmateriaal	Karton - papier - viltachtig
Gebondenheid op basis van bindmiddel	Niet-hechtgebonden
Hoeveelheid (gewicht - aantal)	<ul style="list-style-type: none">• 1,00 kg - 1 stuk
Totaal gewicht	1,00 kg
Eenvoudig bereikbaar	Ja
Bevestigingswijze	<ul style="list-style-type: none">• Geklemd
Identificatiemethode	<p>De asbestdeskundige beoordeelt het materiaal als asbestverdacht en dus asbesthoudend, en dit zonder monstername.</p> <p>Motivatie: De monstername brengt andere schade aan dan schade die inherent is aan de monstername.</p>
Destructieve handeling voor identificatie	Nee
Opmerking	<p>Er is geen informatie beschikbaar ivm het bouwjaar van de stookketel</p> <p>er is geen informatie beschikbaar over de aanwezigheid van asbesthoudende pakkingen in de ketel</p>

[Verwijderen](#)

- Zorg voor een veilig beheer. Vermijd het beschadigen van het asbestmateriaal. Controleer de toestand jaarlijks op wijzigingen.

- Eenvoudige handelingen: mag via doe-het-zelf of door werknemer(s) met opleidingsattest eenvoudige handelingen
Bij gebrek aan informatie dient de ketel in zijn geheel afgevoerd worden als asbesthoudend

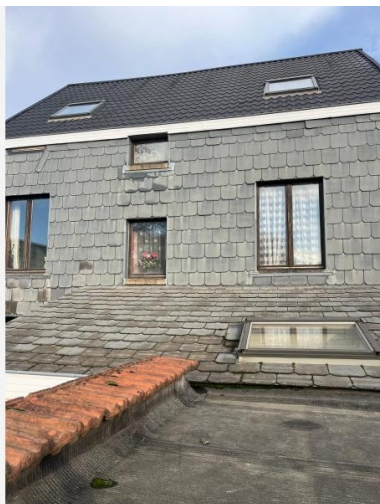
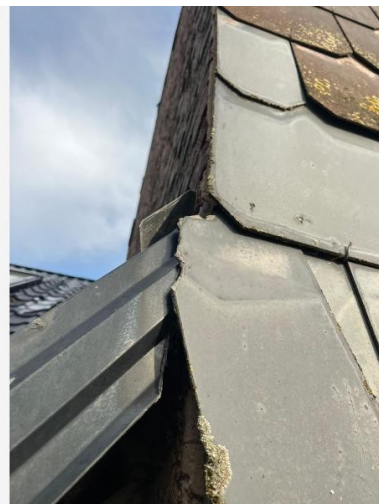
Eindbeoordeling materiaalrisico	Verhoogd materiaalrisico en/of verhoogde kans op vezelvrijgave
Opmerking	<p>crocidoliet wordt aangenomen omdat er geen stalen werden genomen. Staalname kan een ander soort asbest bewijzen en kan ook invloed hebben op deze risico analyse.</p> <p>de korstmossen op deze leien maken dat dit in de categorie "Matig beschadigd, matig verweerd" wordt geklasseerd.</p> <p>Asbestcement aan debuitenscil heeft tot gevolg dat het attest niet-asbestveilig is.</p> <p>Let op voor leien die eventueel zouden loskomen (genageld).</p>

Gebondenheid	Categorie 1: hechtgebonden in oorsprong
Asbestsoort (vezeltype)	Alleen chrysotiel
Asbestconcentratie	Laag (< 50%)
Afschermingsgraad van het gehele materiaal	Geheel of deels vrij aan de buitenlucht
Toestand van het materiaal	Matig beschadigd, matig verweerd

#	Type	Referentie	Resultaat
3.1	Puntmonster	MM5	Chrysotiel

Beschrijving	Gevelleien uit asbestcement
Omgeving	Buiten
Primaire drager	Wand buitenschil
Asbestmateriaal	Dak- en gevelbekleding - Lei, shingle
Bindmiddel van asbestmateriaal	Cement
Gebondenheid op basis van bindmiddel	Hecht
Hoeveelheid (oppervlakte - aantal)	<ul style="list-style-type: none">• 80,00 m² - 1 stuk
Totale oppervlakte	80,00 m ²
Eenvoudig bereikbaar	Ja
Bevestigingswijze	<ul style="list-style-type: none">• Genageld, geniet
Identificatiemethode	Een monstername door de asbestdeskundige met laboanalyse door een asbestlabo.
Destructieve handeling voor identificatie	Nee
Opmerking	<p>Oppervlakte is een beredeneerde schatting van de oppervlakte.</p> <p>Men praat hier over de netto oppervlakte en houdt geen rekening met de bruto oppervlakte.</p> <p>Er worden geen rechten verleend aan de oppervlakte</p> <p>dikte is een schatting, deze ornamenten hebben geen uniforme dikte.</p>

Verwijderen

- Zorg voor een veilig beheer. Vermijd het beschadigen van het asbestmateriaal. Controleer de toestand jaarlijks op wijzigingen.
- Hemelwater dat afspoelt van asbestcement daken of gevels kan asbestdeeltjes bevatten. Gebruik het enkel voor gesloten circuits (bv. spoelen toiletten). Reinig na het vervangen van het dak of de gevel de dakgoten en regenwaterput of -ton om asbesthoudend sediment of slib te verwijderen
- Voer bijkomende staalname(s) uit.

- Eenvoudige handelingen: mag via doe-het-zelf of door werknemer(s) met opleidingsattest eenvoudige handelingen
Bij het verwijderen van asbesthoudende gevelleien is het essentieel om veilig te werk te gaan. Particulieren mogen zelf asbesthoudende materialen verwijderen tot een oppervlakte van 35 vierkante meter. Voor grotere oppervlaktes of bij twijfel is het aanbevolen dit werk over te laten aan een erkend asbestverwijderaar of een aannemer met een opleidingsattest voor eenvoudige handelingen. Hieronder volgt een handleiding voor het veilig verwijderen van gevelleien, met speciale aandacht voor het voorkomen van breuk:

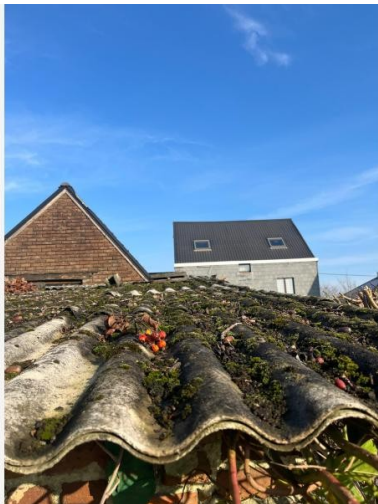
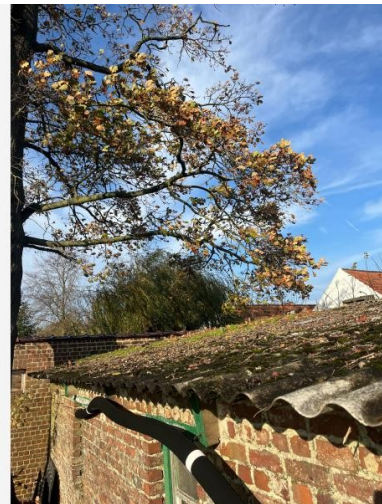
Eindbeoordeling materiaalrisico	Verhoogd materiaalrisico en/of verhoogde kans op vezelvrijgave
Opmerking	<p>bemossing zorgt voor de toestand Matig beschadigd, matig verweerd. het ontmossen van deze toepassing is niet toegestaan.</p> <p>Crocidoliet is een aanname bij gebrek aan staalname.</p> <p>Een staalname kan een andere asbestsoort met zich meebrengen en de risico beoordelig beïnvloeden</p>

Gebondenheid	Categorie 1: hechtgebonden in oorsprong
Asbestsoort (vezeltype)	Crocidoliet aanwezig
Asbestconcentratie	Laag (< 50%)
Afschermingsgraad van het gehele materiaal	Geheel of deels vrij aan de buitenlucht
Toestand van het materiaal	Matig beschadigd, matig verweerd

Beschrijving	Golfplaten uit asbestcement
Omgeving	Buiten
Primaire drager	Schuin dak
Asbestmateriaal	Dak- en gevelbekleding - Golfplaat
Bindmiddel van asbestmateriaal	Cement
Gebondenheid op basis van bindmiddel	Hecht
Hoeveelheid (oppervlakte - aantal)	<ul style="list-style-type: none">• 35,00 m² - 1 stuk
Totale oppervlakte	35,00 m ²
Eenvoudig bereikbaar	Ja
Bevestigingswijze	<ul style="list-style-type: none">• Geschroefd• Genageld, geniet
Identificatiemethode	De asbestdeskundige beoordeelt het materiaal als asbesthoudend, en dit zonder monsternamen.
Destructieve handeling voor identificatie	Nee
Opmerking	dikte is een schatting, deze ornamenten hebben geen uniforme dikte. de oppervlakte is een berekende schatting, waaraan geen rechten worden verleend.

Verwijderen

- Zorg voor een veilig beheer. Vermijd het beschadigen van het asbestmateriaal. Controleer de toestand jaarlijks op wijzigingen.
- Hemelwater dat afspoelt van asbestcement daken of gevels kan asbestdeeltjes bevatten. Gebruik het enkel voor gesloten circuits (bv. spoelen toiletten). Reinig na het vervangen van het dak of de gevel de dakgoten en regenwaterput of -ton om asbesthoudend sediment of slib te verwijderen
- Voer bijkomende staalname(s) uit.

- Eenvoudige handelingen: mag via doe-het-zelf of door werknemer(s) met opleidingsattest eenvoudige handelingen door aannemer met opleidingsattest eenvoudige handelingen door grote oppervlakte en verwerking. Ook de lastige vernageling/verroeste vijzen zou voor heel wat breuken kunnen zorgen, draag zeker de juiste pbm. Mocht u dit als particulier zelf willen doen, vraag dan zeker platenzakken (verkrijgbaar op containerpark en dergelijke) zodat u deze meteen verpakt.

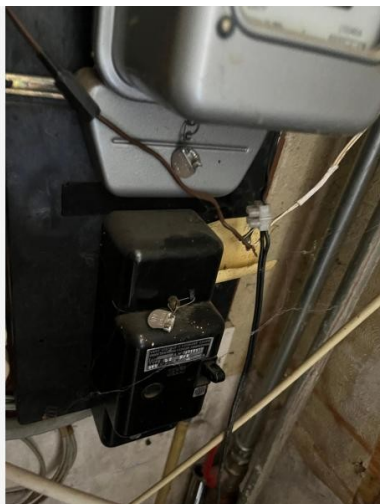
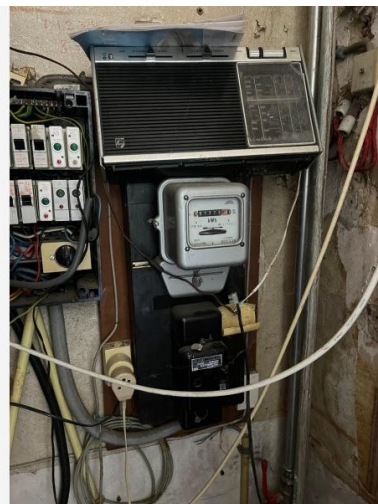
Beschrijving	Bakeliet tellerkast en/of plonskasten
Omgeving	Binnen
Primaire drager	Communicatie en elektrische infrastructuur en uitrusting
Asbestmateriaal	Plaat, paneel, tablet - Type Bakeliet
Bindmiddel van asbestmateriaal	Kunststof of -hars
Gebondenheid op basis van bindmiddel	Hecht
Hoeveelheid (oppervlakte - dikte - aantal)	• 1,00 m ² - 1,00 cm - 1 stuk
Totaal volume	0,01 m ³
Eenvoudig bereikbaar	Ja
Bevestigingswijze	• Geschroefd
Identificatiemethode	De asbestdeskundige beoordeelt het materiaal als asbesthoudend, en dit zonder monsternamen.
Destructieve handeling voor identificatie	Nee
Opmerking	deze oppervlakte is niet gemeten maar eerder symbolisch voor alle aanwezige kasten. opgelet kasten kunnen prive-eigendom zijn maar ook soms behoren aan de nutsmaatschappij.

Zorgvuldig beheren

Nat werken: werk altijd spanningsloos Bevochtig het gebied rond het de kast om het vrijkomen van stof te minimaliseren. Dit vermindert de kans dat asbestvezels in de lucht komen.

Voorzichtig demonteren: Gebruik gereedschap dat minimale schade en verstoring veroorzaakt. Tril- en slagwerkzeugen zijn te vermijden omdat deze de verspreiding van asbestvezels in de lucht kunnen bevorderen.

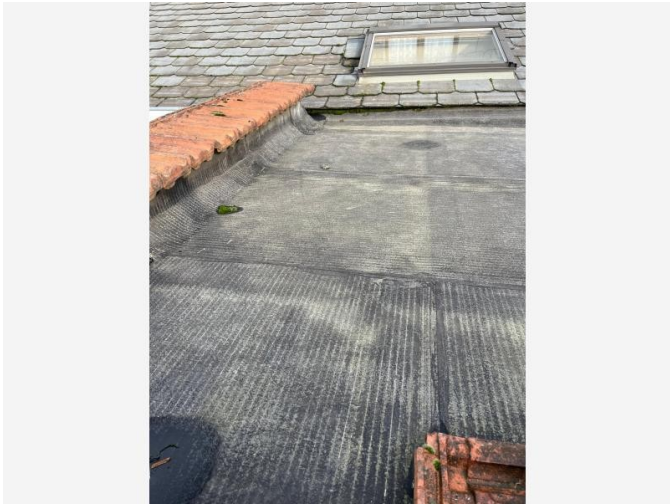
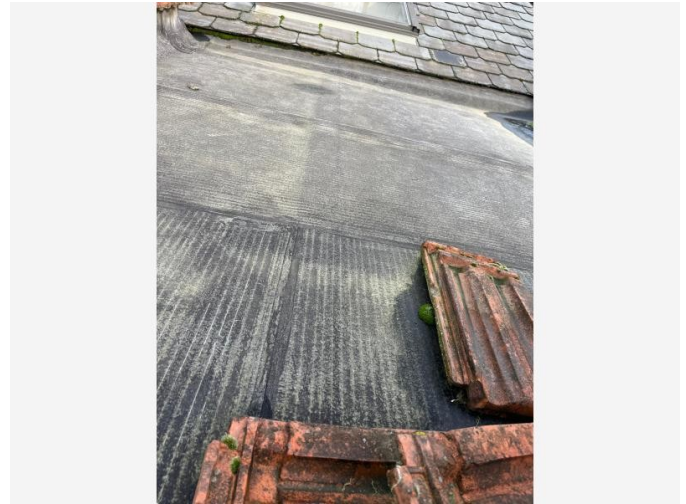
Beschrijving	Roofing asbestverdacht
Omgeving	Buiten
Primaire drager	Plat dak
Asbestmateriaal	Dak- en gevelbekleding - Roofing
Bindmiddel van asbestmateriaal	Bitumen (roofing, teer, asfalt)
Gebondenheid op basis van bindmiddel	Hecht
Hoeveelheid (oppervlakte - aantal)	<ul style="list-style-type: none">• 25,00 m² - 1 stuk
Totale oppervlakte	25,00 m ²
Eenvoudig bereikbaar	Ja
Bevestigingswijze	<ul style="list-style-type: none">• Verlijmd, ingegoten, versmeerd
Identificatiemethode	<p>De asbestdeskundige beoordeelt het materiaal als asbestverdacht en dus asbesthoudend, en dit zonder monstername.</p> <p>Motivatie: De monstername brengt andere schade aan dan schade die inherent is aan de monstername.</p>
Destructieve handeling voor identificatie	Nee
Opmerking	<p>de oppervlakte is een beredeneerde schatting , waaraan geen rechten worden verleend.</p> <p>Er werd om technische reden geen staal genomen. Opdrachtgever begrijpt dat daarom moet worden aangenomen dat deze toepassing asbest bevat, tot tegendeel wordt bewezen .</p> <p>ook de kans op lekken maakt dat een staalname niet evident was zonder schade aan te richten</p>

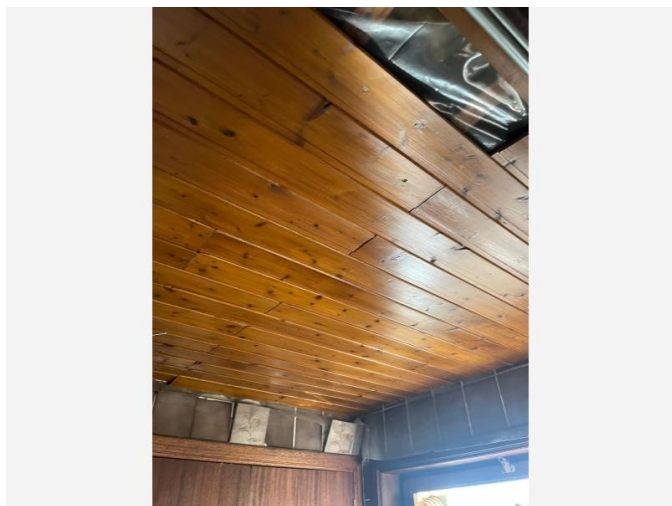
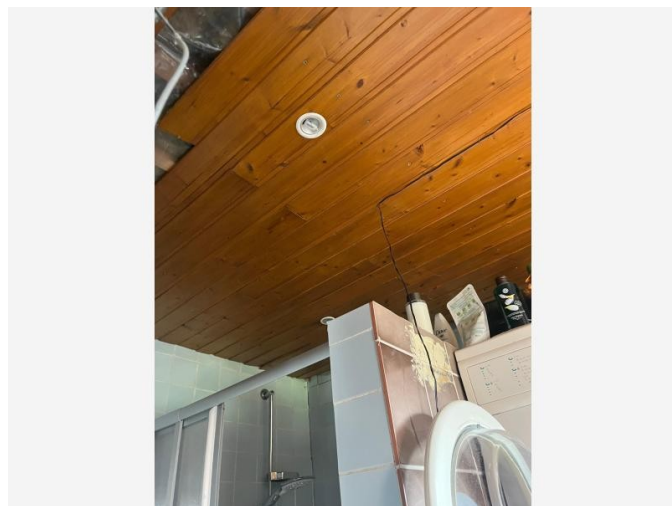
Informatie over een materiaal dat de asbestdeskundige niet kan waarnemen of vaststellen

Basis voor advies	Beoordeling op basis van expertise met een vaststelling door de asbestdeskundige.
Primaire drager	Plafond
(Asbest)materiaal	Plaat, paneel, tablet - Generiek
Bindmiddel	hout of pvc
Gebondenheid bindmiddel	Hecht
