Asbestinventarisatetest

Neerveldstraat 236, 1745 Opwijk

Attestnummer : 20260129-000256.000

Uitgegeven op : 29.01.2026

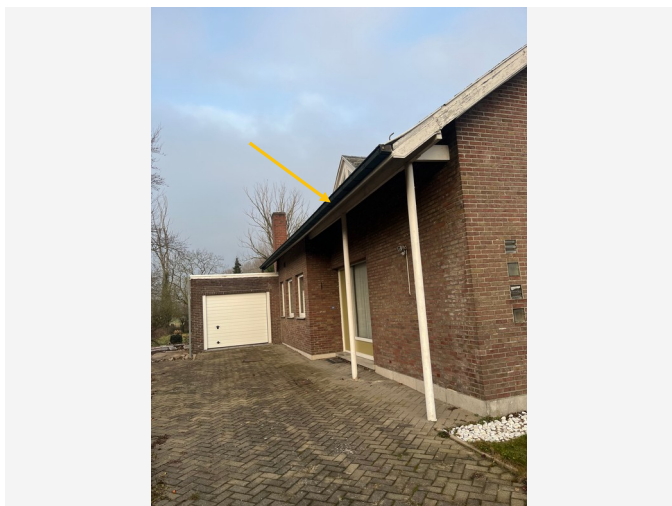
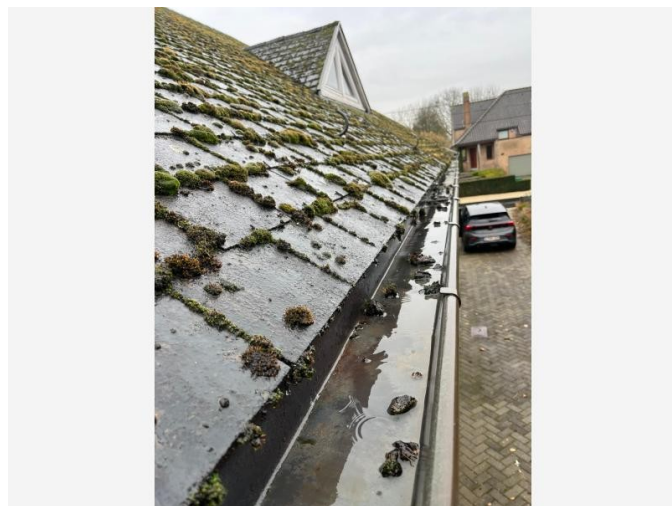
Het asbestmateriaal valt onder de mijlpaal van 2040.

Beschrijving	Slib in de dakgoot
Type afvalstof	Betreft resten (contaminatie) van verwerking of beschadiging
Type resten (contaminatie)	<ul style="list-style-type: none"> • Stof, deeltjes < 4 mm, flinters, gruis (los, opliggend) • Stof, deeltjes < 4 mm, flinters, gruis (vermengd in materiaal)
Besmette materialen	<ul style="list-style-type: none"> • Organisch materiaal (mos, mest, vegetatie, ...) • Sediment (dakgoot, afvoerbuis, regenwaterput, ...)
Bron van de resten	Asbesthoudende dakbedekking
Omgeving	Buiten
Primaire drager	dakgoot
Gebondenheid resten	Niet hecht
Hoeveelheid (gewicht - aantal)	<ul style="list-style-type: none"> • 5,00 kg - 1 stuk
Totaal gewicht	5,00 kg
Eenvoudig bereikbaar	Ja
Identificatiemethode	De asbestdeskundige beoordeelt het materiaal als asbestverdacht en dus asbesthoudend, en dit zonder monsternamen.
Opmerking	De hoeveelheid is een zo nauwkeurig mogelijke opmeting, waar evenwel kleine afwijkingen op mogelijk zijn.

- Verwijder het asbestafval.

- Eenvoudige handelingen: mag via doe-het-zelf of door werknemer(s) met opleidingsattest eenvoudige handelingen
Ondoe u van het afval via het riool.

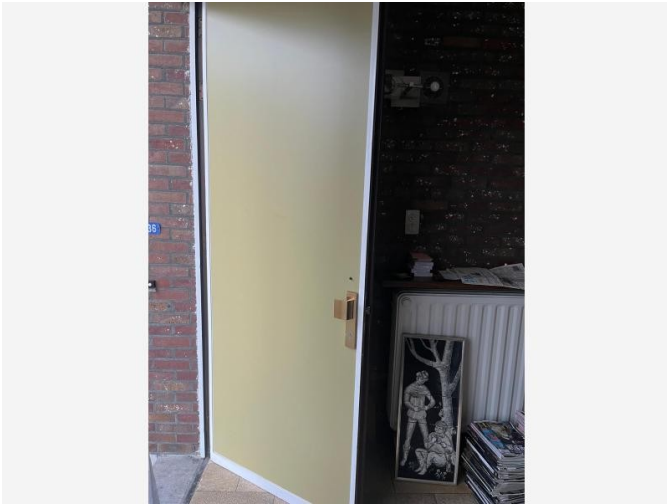
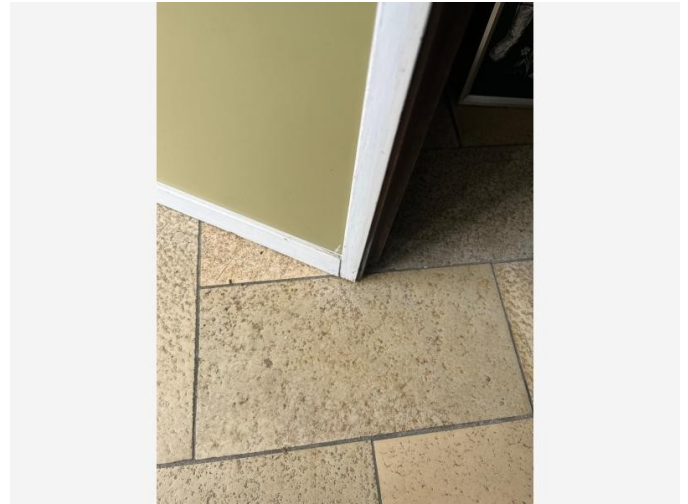
Het asbestmateriaal valt onder de mijlpaal van 2034.

Eindbeoordeling materiaalrisico	Verhoogd materiaalrisico en/of verhoogde kans op vezelvrijgave
---------------------------------	--

Gebondenheid	Categorie 1: hechtgebonden in oorsprong
Asbestsoort (vezeltype)	Alleen chrysotiel
Asbestconcentratie	Laag (< 50%)
Afschermingsgraad van het gehele materiaal	Geheel of deels vrij aan de buitenlucht
Toestand van het materiaal	Matig beschadigd, matig verweerd

#	Type	Referentie	Resultaat
2.1	Puntmonster	MM7	Chrysotiel

Beschrijving	Paneel in cement + voordeur
Omgeving	Buiten
Primaire drager	Wand buitenschil
Asbestmateriaal	Dak- en gevelbekleding - Plaat
Bindmiddel van asbestmateriaal	Cement
Gebondenheid op basis van bindmiddel	Hecht
Hoeveelheid (oppervlakte - dikte - aantal)	• 4,00 m ² - 0,50 cm - 1 stuk
Totaal volume	0,02 m ³
Eenvoudig bereikbaar	Ja
Bevestigingswijze	• Geschroefd
Identificatiemethode	Een monstername door de asbestdeskundige met laboanalyse door een asbestlabo.
Destructieve handeling voor identificatie	Nee
Opmerking	De hoeveelheid is een zo nauwkeurig mogelijke opmeting, waar evenwel kleine afwijkingen op mogelijk zijn.

- Verwijder dit asbestmateriaal zo snel mogelijk. Volg de toestand goed op.

- Eenvoudige handelingen: mag via doe-het-zelf of door werknemer(s) met opleidingsattest eenvoudige handelingen
Deze toepassing mag door een aannemer die over een opleidingsattest eenvoudige handelingen beschikt of door een particulier (doe-het-zelver), verwijderd worden indien er geen verhoogd risico op vrijgave van asbestvezels (max. concentratie 0,01 vezels/cm³ - CODEX Art. VI.3-54) ontstaat en de toepassing voorafgaand wordt gefixeerd/bevochtigd. De individuele elementen moeten zonder machinale werktuigen (boormachine, slijpschijf, hogedrukreiniger, â†) en zonder breken of gooien een voor een losgemaakt worden en dubbel en luchtdicht verpakt afgevoerd worden naar een erkend afvalpunt (recyclagepark). Daar moeten ze voorzichtig in de container voor asbestafval worden gelegd. Op het recyclagepark worden uitsluitend hechtgebonden asbestmaterialen aanvaard. Niet-hechtgebonden asbestmaterialen kunnen enkel bij een erkend asbestverwijderaar of asbestafvalverwerker worden aangeboden.

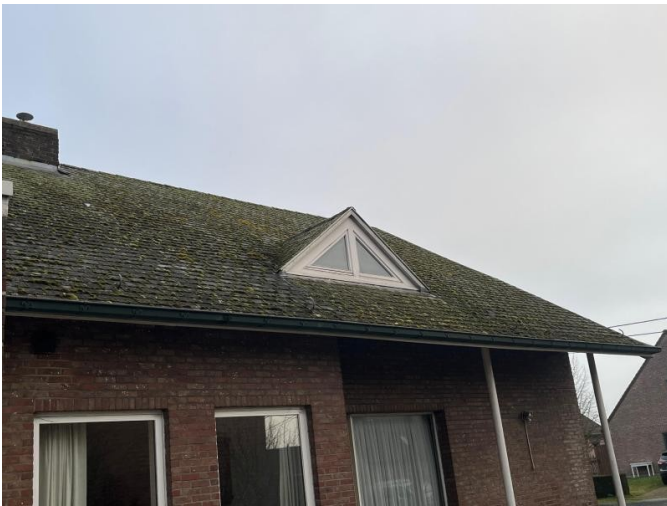
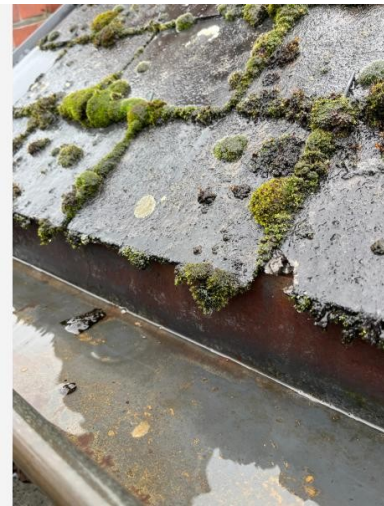
Het asbestmateriaal valt onder de mijlpaal van 2034.

Eindbeoordeling materiaalrisico	Verhoogd materiaalrisico en/of verhoogde kans op vezelvrijgave
---------------------------------	--

Gebondenheid	Categorie 1: hechtgebonden in oorsprong
Asbestsoort (vezeltype)	Alleen chrysotiel
Asbestconcentratie	Laag (< 50%)
Afschermingsgraad van het gehele materiaal	Geheel of deels vrij aan de buitenlucht
Toestand van het materiaal	Matig beschadigd, matig verweerd

#	Type	Referentie	Resultaat
3.1	Puntmonster	MM8	Chrysotiel

Beschrijving	Dak in cementleien
Omgeving	Buiten
Primaire drager	Schuin dak
Asbestmateriaal	Dak- en gevelbekleding - Lei, shingle
Bindmiddel van asbestmateriaal	Cement
Gebondenheid op basis van bindmiddel	Hecht
Hoeveelheid (oppervlakte - aantal)	<ul style="list-style-type: none">• 190,00 m² - 1 stuk
Totale oppervlakte	190,00 m ²
Eenvoudig bereikbaar	Ja
Bevestigingswijze	<ul style="list-style-type: none">• Geklemd• Genageld, geniet
Identificatiemethode	Een monstername door de asbestdeskundige met laboanalyse door een asbestlabo.
Destructieve handeling voor identificatie	Nee
Opmerking	De hoeveelheid is een zo nauwkeurig mogelijke opmeting, waar evenwel afwijkingen op mogelijk zijn.

- Verwijder dit asbestmateriaal zo snel mogelijk. Volg de toestand goed op.
- Hemelwater dat afspoelt van asbestcement daken of gevels kan asbestdeeltjes bevatten. Gebruik het enkel voor gesloten circuits (bv. spoelen toiletten). Reinig na het vervangen van het dak of de gevel de dakgoten en regenwaterput of -ton om asbesthoudend sediment of slib te verwijderen

- Eenvoudige handelingen: mag via doe-het-zelf of door werknemer(s) met opleidingsattest eenvoudige handelingen
Deze toepassing mag door een aannemer die over een opleidingsattest eenvoudige handelingen beschikt of door een particulier (doe-het-zelver), verwijderd worden indien er geen verhoogd risico op vrijgave van asbestvezels (max. concentratie 0,01 vezels/cm³ - CODEX Art. VI.3-54) ontstaat en de toepassing voorafgaand wordt gefixeerd/bevochtigd. De individuele elementen moeten zonder machinale werktuigen (boormachine, slijpschijf, hogedrukreiniger, etc.) en zonder breken of gooien een voor een losgemaakt worden en dubbel en luchtdicht verpakt afgevoerd worden naar een erkend afvalpunt (recyclagepark). Daar moeten ze voorzichtig in de container voor asbestafval worden gelegd. Op het recyclagepark worden uitsluitend hechtgebonden asbestmaterialen aanvaard. Niet-hechtgebonden asbestmaterialen kunnen enkel bij een erkend asbestverwijderaar of asbestafvalverwerker worden aangeboden.

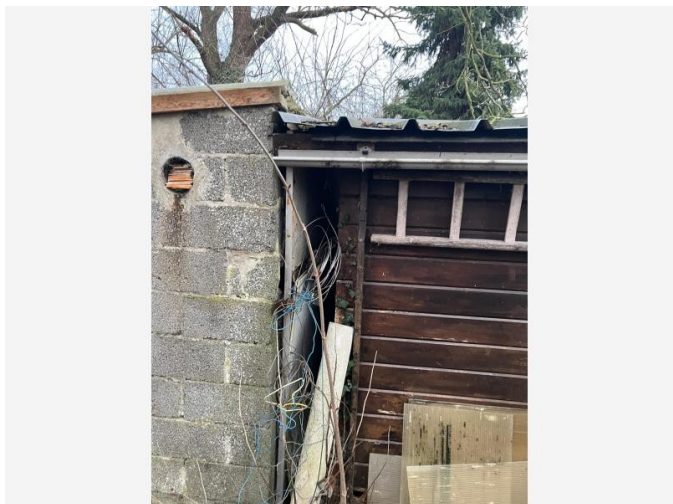
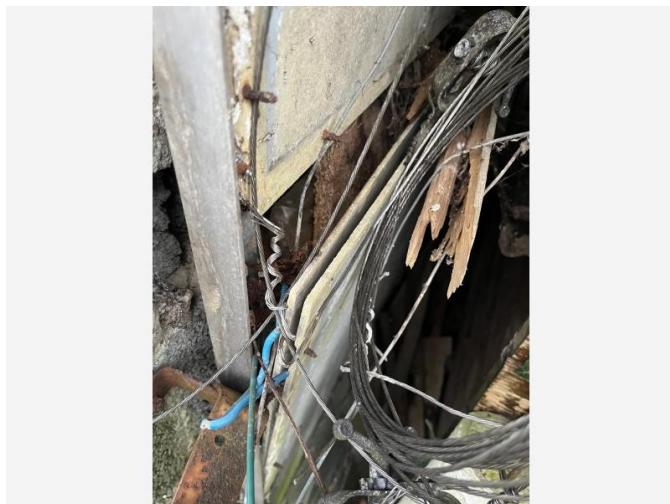
Het asbestmateriaal valt onder de mijlpaal van 2034.

Eindbeoordeling materiaalrisico	Verhoogd materiaalrisico en/of verhoogde kans op vezelvrijgave
---------------------------------	--

Gebondenheid	Categorie 2: niet-hechtgebonden met matrix
Asbestsoort (vezeltype)	Alleen chrysotiel
Asbestconcentratie	Laag (< 50%)
Afschermingsgraad van het gehele materiaal	Geheel of deels (ook) vrij aan binnenluchtstromen
Toestand van het materiaal	Licht beschadigd, licht verweerd. Intact calciumsilicaatmateriaal of categorie III 'gebondenheid'

#	Type	Referentie	Resultaat
4.1	Puntmonster	MM4	Chrysotiel

Beschrijving	Picalplaat
Omgeving	Binnen
Primaire drager	Wand vrijstaand (scheidingsmuur, ...)
Asbestmateriaal	Plaat, paneel, tablet - Calciumsilicaat (type Pical, type Promatect)
Bindmiddel van asbestmateriaal	Gips - kalk
Gebondenheid op basis van bindmiddel	Niet-hechtgebonden
Hoeveelheid (gewicht - aantal)	<ul style="list-style-type: none">• 50,00 kg - 1 stuk
Totaal gewicht	50,00 kg
Eenvoudig bereikbaar	Ja
Bevestigingswijze	<ul style="list-style-type: none">• Geklemd• Verlijmd, ingegoten, versmeerd• Geschroefd
Identificatiemethode	Een monstername door de asbestdeskundige met laboanalyse door een asbestlabo.
Destructieve handeling voor identificatie	Nee
Opmerking	De hoeveelheid is een zo nauwkeurig mogelijke opmeting, waar evenwel kleine afwijkingen op mogelijk zijn.

- Verwijder dit asbestmateriaal zo snel mogelijk. Volg de toestand goed op.

- Hermetische zone (erkend asbestverwijderaars)
Deze toepassing mag uitsluitend door een erkende asbestverwijderaars via de methodiek van hermetische zone verwijderd worden omdat verwijdering via de methodiek van eenvoudige handelingen en/of couveusezakmethode niet toegelaten is. De verwijdering leidt automatisch tot een verhoogd risico op vrijgave van asbestvezels (maximale concentratie 0,01 vezels/cm - CODEX Art. VI.3-54). (Bron: CODEX - Art. VI.3-61- par 1.).

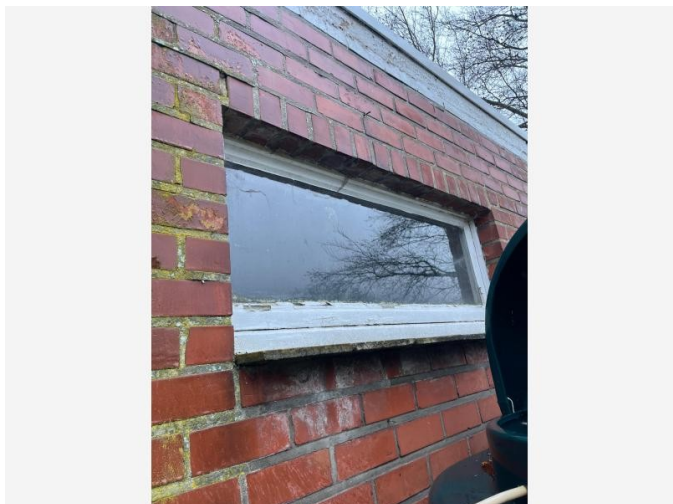
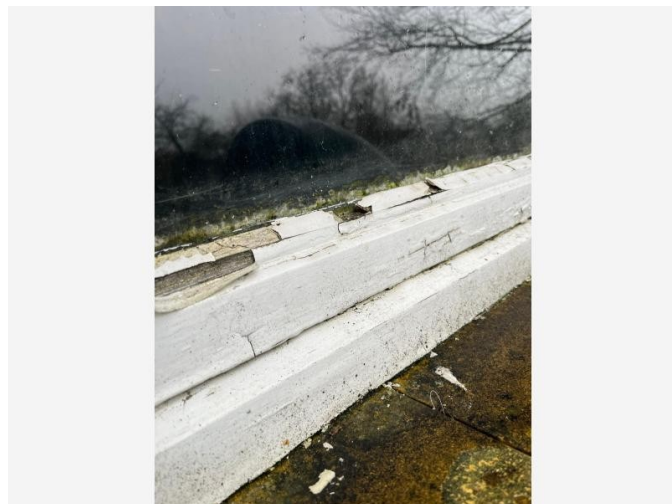
Het asbestmateriaal valt onder de mijlpaal van 2040.

- Zorg voor een veilig beheer. Vermijd het beschadigen van het asbestmateriaal. Controleer de toestand jaarlijks op wijzigingen.
- Voer bijkomende staalname(s) uit.

- Eenvoudige handelingen: mag via doe-het-zelf of door werknemer(s) met opleidingsattest eenvoudige handelingen

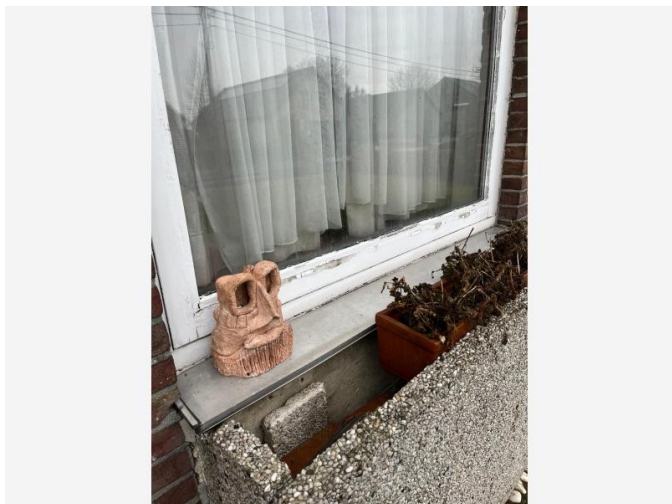
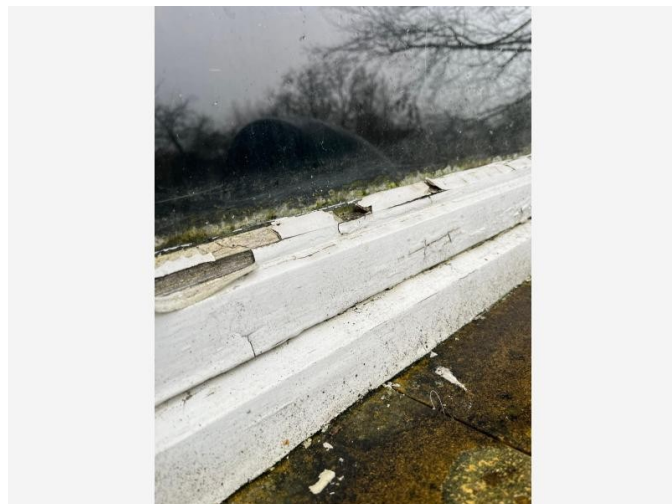
Beschrijving	Kit/mastiek in en aan de ramen enkel glas
Omgeving	Buiten
Primaire drager	Wandopening verticaal (raam, deur, ...)
Asbestmateriaal	In-situ afwerkingslagen - Pasta, stopverf, voegsel, stopsel, vulsel, mastiek, katten, ...
Bindmiddel van asbestmateriaal	Kitten, mastiek, pasta
Gebondenheid op basis van bindmiddel	Hecht
Hoeveelheid (gewicht - aantal)	<ul style="list-style-type: none">• 1,00 kg - 1 stuk
Totaal gewicht	1,00 kg
Eenvoudig bereikbaar	Ja
Bevestigingswijze	<ul style="list-style-type: none">• Verlijmd, ingegoten, versmeerd
Identificatiemethode	Een monstername door de asbestdeskundige met laboanalyse door een asbestlabo.
Destructieve handeling voor identificatie	Nee
Opmerking	Dit gewicht is een beredeneerde schatting, er worden geen rechten verleend aan dit gewicht. het gaat om de kit tussen raam en gevel en tussen raam en glas

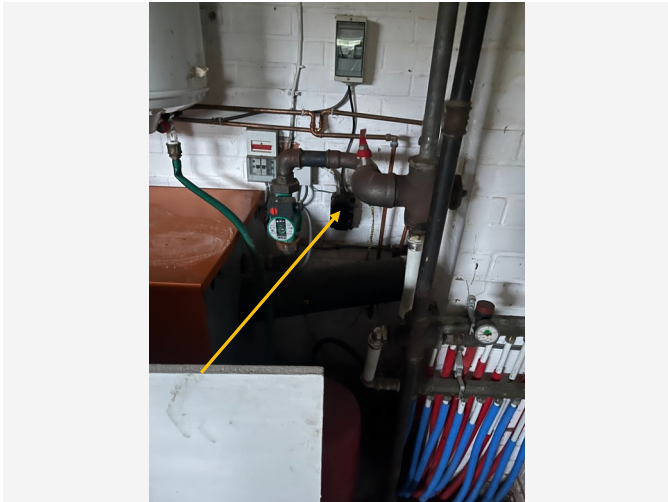
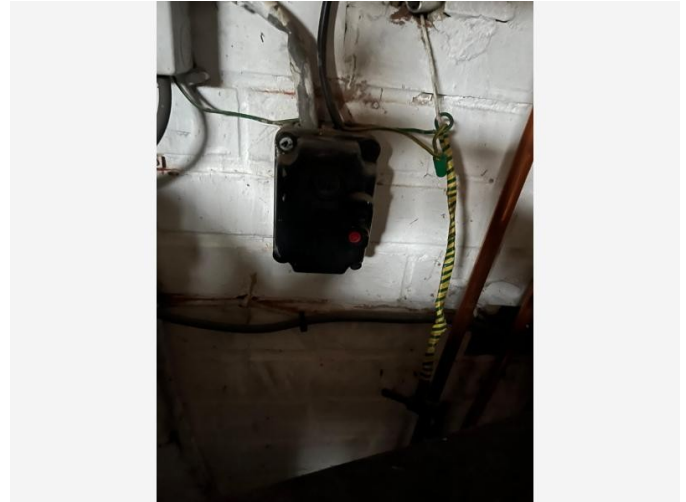
Beschrijving	CV ketel (geen info beschikbaar)
Omgeving	Binnen
Primaire drager	Ruimteverwarming
Asbestmateriaal	Pakking, dichting
Bindmiddel van asbestmateriaal	Bitumen (roofing, teer, asfalt)
Gebondenheid op basis van bindmiddel	Hecht
Hoeveelheid (gewicht - aantal)	<ul style="list-style-type: none">• 0,10 kg - 1 stuk
Totaal gewicht	0,10 kg
Eenvoudig bereikbaar	Ja
Bevestigingswijze	<ul style="list-style-type: none">• Geklemd
Identificatiemethode	<p>De asbestdeskundige beoordeelt het materiaal als asbestverdacht en dus asbesthoudend, en dit zonder monstername.</p> <p>Motivatie: De monstername brengt andere schade aan dan schade die inherent is aan de monstername.</p>
Destructieve handeling voor identificatie	Nee

- Eenvoudige handelingen: mag via doe-het-zelf of door werknemer(s) met opleidingsattest eenvoudige handelingen
Deze toepassing mag door een aannemer die over een opleidingsattest eenvoudige handelingen beschikt of door een particulier (doe-het-zelver), verwijderd worden indien er geen verhoogd risico op vrijgave van asbestvezels (max. concentratie 0,01 vezels/cm³ - CODEX Art. VI.3-54) ontstaat en de toepassing voorafgaand wordt gefixeerd/bevochtigd. De individuele elementen moeten zonder machinale werktuigen (boormachine, slijpschijf, hogedrukreiniger, etc.) en zonder breken of gooien een voor een losgemaakt worden en dubbel en luchtdicht verpakt afgevoerd worden naar een erkend afvalpunt (recyclagepark). Daar moeten ze voorzichtig in de container voor asbestafval worden gelegd. Op het recyclagepark worden uitsluitend hechtgebonden asbestmaterialen aanvaard. Niet-hechtgebonden asbestmaterialen kunnen enkel bij een erkend asbestverwijderaar of asbestafvalverwerker worden aangeboden.

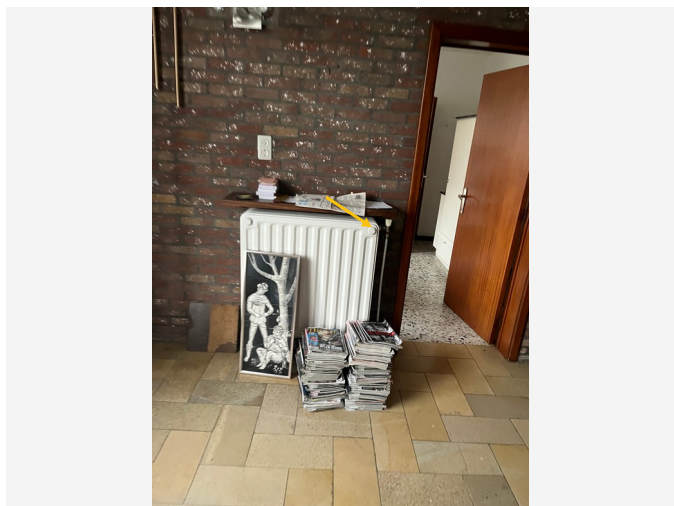
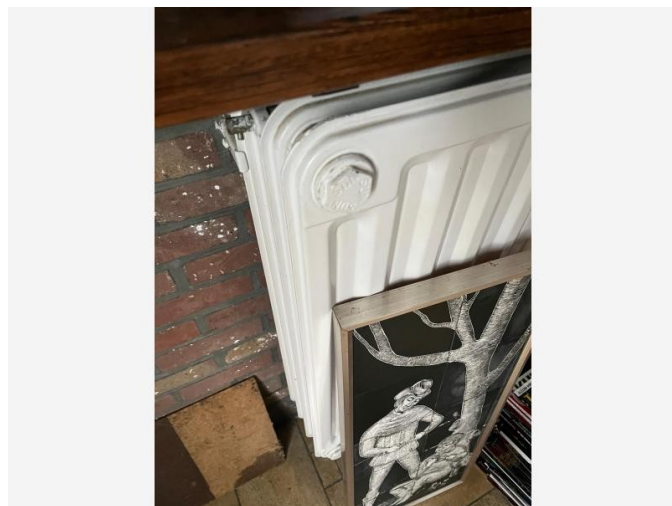
Fiche 14: Pakking oude radiatoren

Geen asbest

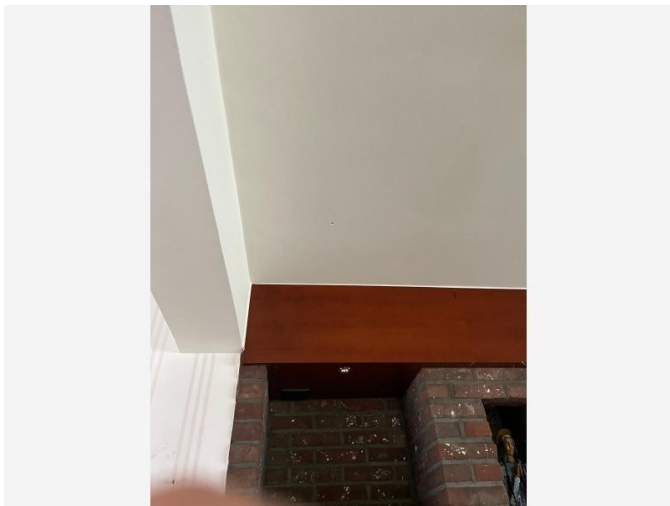
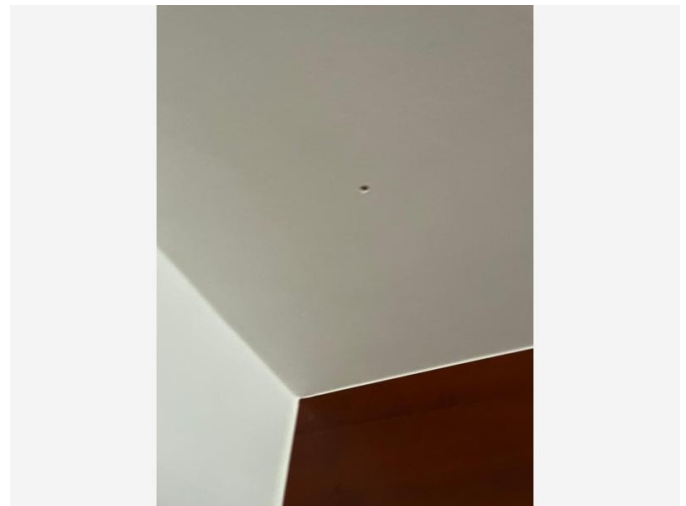
Fiche 15: Pleisterwerk plafonds

Geen asbest

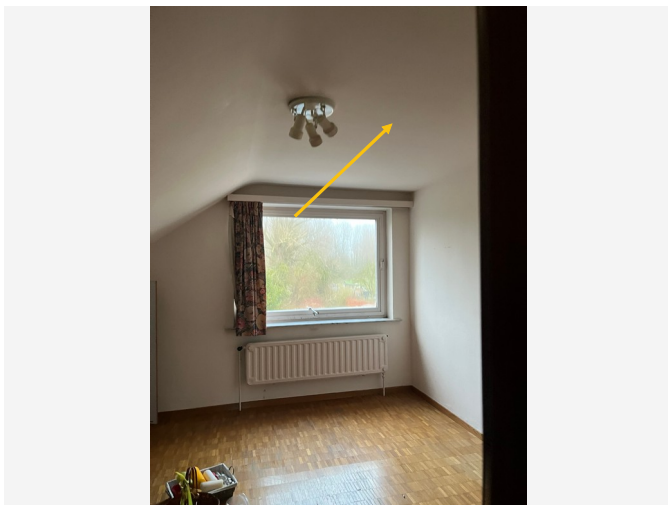
Beschrijving	Notitie	Terug te vinden op plannen
Fiche 16: Lift	-	-
Fiche 17: Onderdak (niet waarneembaar)	Het onderdak is van binnenuit niet bereikbaar. Hierdoor is een eventueel asbestverdacht onderdak niet waarneembaar zonder uitbreiding naar een aanvullend destructief onderzoek. Laat dit controleren bij werken door een bevoegd technicus.	Plan 1.2: Eerste verdieping
Fiche 18: Leidingisolatie (niet aanwezig)	Er is geen waarneembare asbestverdachte leidingisolatie aanwezig.	-
