Asbestinventarisatetest

Meirbeekstraat 38, 9308 Aalst

Attestnummer : 20241216-000520.000

Niet-asbestveilig

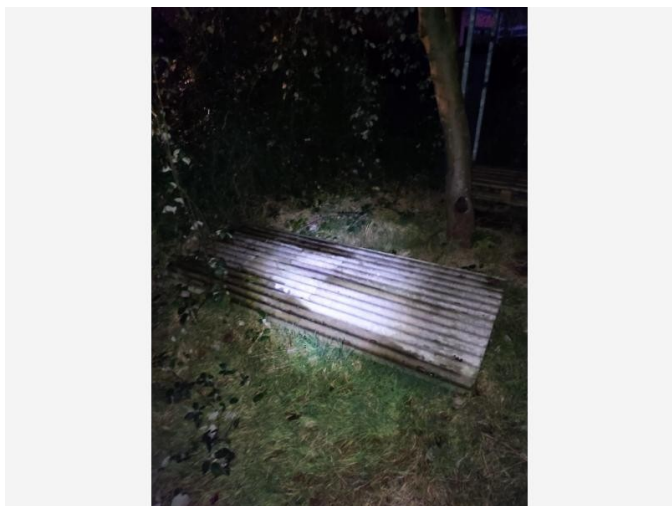
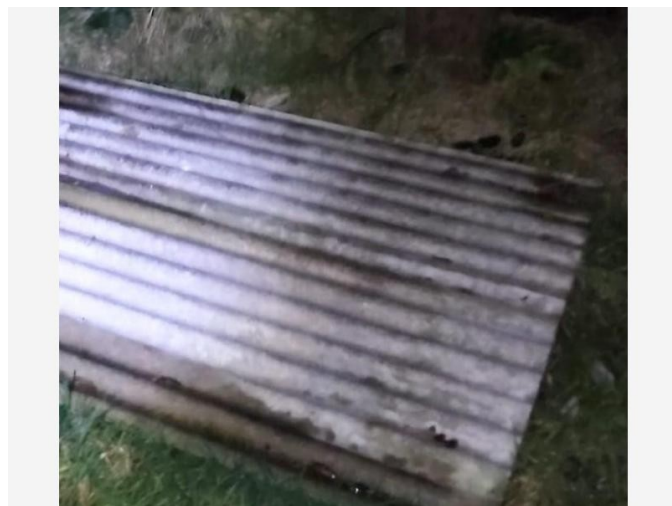
Het asbestmateriaal valt onder de mijlpaal van 2040.

Beschrijving	Golfplaat tuin
Type afvalstof	Betreft stock-voorraad of gedemonteerde asbestmaterialen
Aanwezige resten	Volledige golfplaat
Omgeving	Buiten
Primaire drager	Bodem
Asbestmaterialen	<ul style="list-style-type: none">Dak- en gevelbekleding - Golfplaat
Bindmiddel van asbestmateriaal	Cement
Gebondenheid op basis van bindmiddel	Hecht
Hoeveelheid (gewicht - aantal)	<ul style="list-style-type: none">10,00 kg - 1 stuk
Totaal gewicht	10,00 kg
Eenvoudig bereikbaar	Ja
Identificatiemethode	Vaststelling zonder monsternamen

Dringend verwijderen

- Verwijder het asbestafval.

- Eenvoudige handelingen: mag via doe-het-zelf of door werknemer(s) met opleidingsattest eenvoudige handelingen
Het gaat hier om een hechtgebonden asbesttoepassing. Deze mag mits gebruik van de correcte methode en materialen door de particulier zelf verwijderd worden.

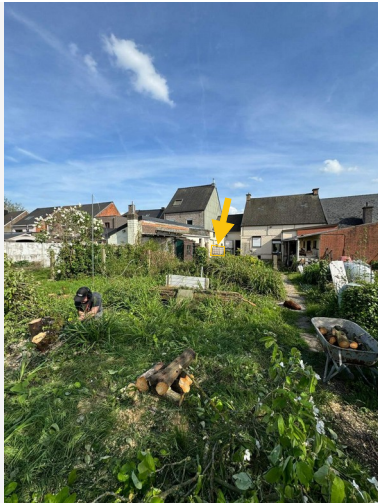
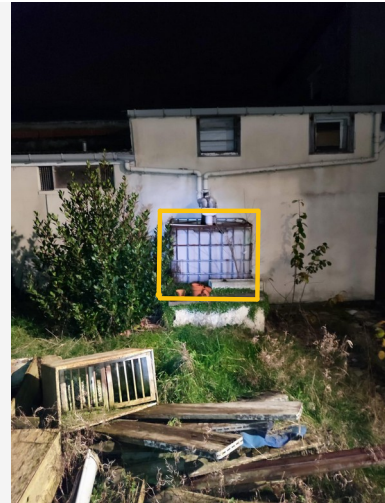
Het asbestmateriaal valt onder de mijlpaal van 2040.

Beschrijving	Opvangcontainer water dakgoten
Type afvalstof	Betreft resten (contaminatie) van verwerking of beschadiging
Type resten (contaminatie)	<ul style="list-style-type: none">• Stof, deeltjes < 4 mm, flinters, gruis (los, opliggend)
Besmette materialen	<ul style="list-style-type: none">• Sediment (dakgoot, afvoerbuï, regenwaterput, ...)
Bron van de resten	Golfplaten daken.
Omgeving	Buiten
Primaire drager	Bodem
Gebondenheid resten	Niet hecht
Hoeveelheid (gewicht - aantal)	<ul style="list-style-type: none">• 1,00 kg - 1 stuk
Totaal gewicht	1,00 kg
Eenvoudig bereikbaar	Ja
Identificatiemethode	Vaststelling zonder monstername
Opmerking	De totale hoeveelheid asbestverdacht sediment is slechts een ruwe schatting.

Dringend verwijderen

- Verwijder het asbestafval.

- Eenvoudige handelingen: mag via doe-het-zelf of door werknemer(s) met opleidingsattest eenvoudige handelingen
Het water mag geloosd worden en het sediment dat overblijft moet in een daarvoor bestemde (dubbele) asbestzak (met gepaste PBM's) geschept worden en afgevoerd worden naar het containerpark.

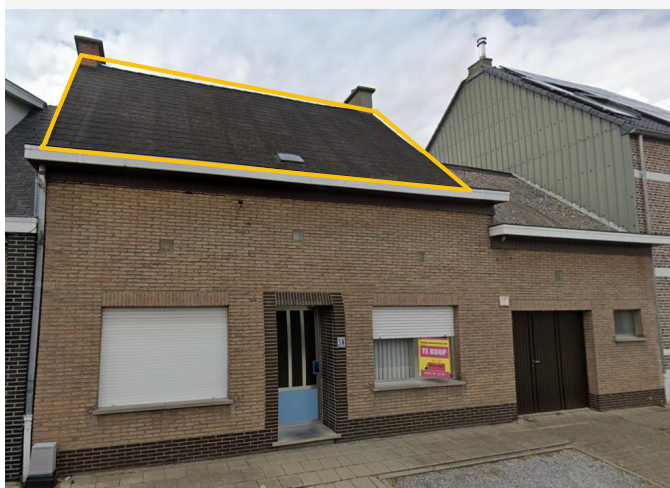
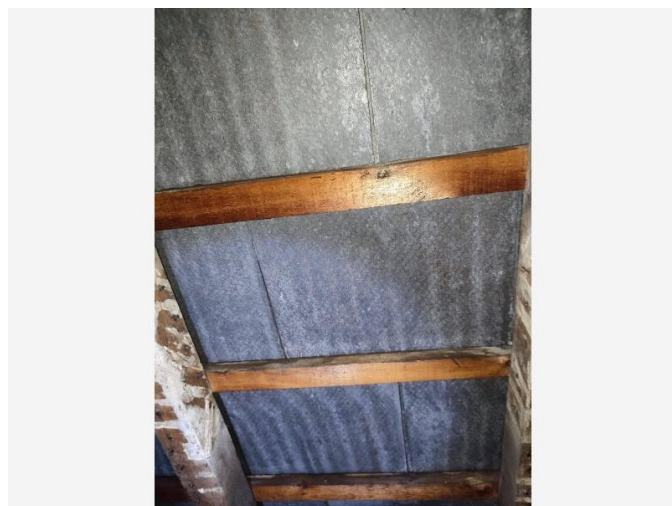
Het asbestmateriaal valt onder de mijlpaal van 2034.

Eindbeoordeling materiaalrisico	Laag materiaalrisico en/of verlaagde kans op vezelvrijgave
---------------------------------	--

Gebondenheid	Categorie 1: hechtgebonden in oorsprong
Asbestsoort (vezeltype)	Alleen chrysotiel
Asbestconcentratie	Laag (< 50%)
Afschermingsgraad van het gehele materiaal	Geheel of deels (ook) vrij aan de binnenlucht
Toestand van het materiaal	Licht beschadigd, licht verweerd. Intact calciumsilicaatmateriaal of categorie III 'gebondenheid'

#	Type	Referentie	Resultaat
3.1	Puntmonster	PS2	Chrysotiel

Beschrijving	Leien
Omgeving	Grenst aan binnen- en buitenlucht
Primaire drager	Schuin dak
Asbestmateriaal	Dak- en gevelbekleding - Lei, shingle
Bindmiddel van asbestmateriaal	Cement
Gebondenheid op basis van bindmiddel	Hecht
Hoeveelheid (oppervlakte - aantal)	<ul style="list-style-type: none">• 80,00 m² - 1 stuk
Totale oppervlakte	80,00 m ²
Eenvoudig bereikbaar	Ja
Bevestigingswijze	<ul style="list-style-type: none">• Genageld, geniet
Identificatiemethode	Vaststelling met monstername
Destructieve handeling voor identificatie	Nee
Opmerking	De totale oppervlakte is slechts een schatting.

[Verwijderen](#)

- Zorg voor een veilig beheer. Vermijd het beschadigen van het asbestmateriaal. Controleer de toestand jaarlijks op wijzigingen.
- Zorg voor een veilig beheer en verwijder dit asbestmateriaal wanneer het bij werken eenvoudig bereikbaar wordt. Controleer de toestand jaarlijks op wijzigingen.

- Eenvoudige handelingen: mag via doe-het-zelf of door werknemer(s) met opleidingsattest eenvoudige handelingen
Het gaat hier om een hechtgebonden asbesttoepassing. Deze mag mits gebruik van de correcte methode en materialen, door de particulier zelf verwijderd worden.

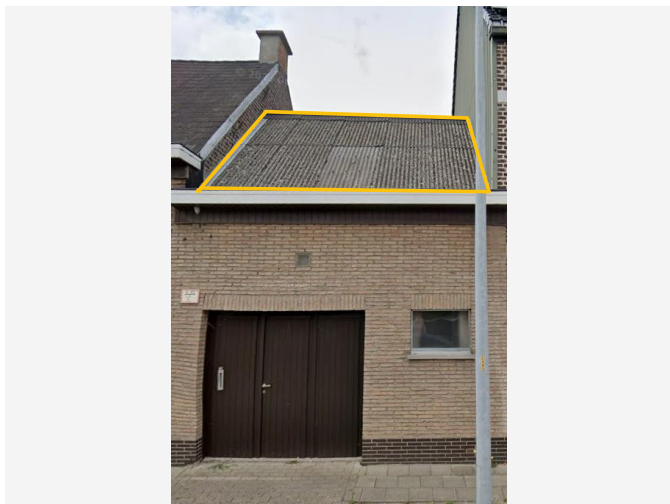
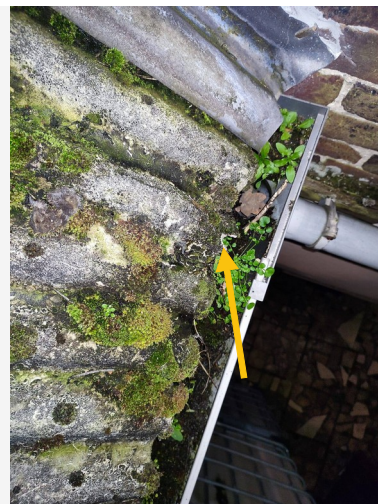
Het asbestmateriaal valt onder de mijlpaal van 2034.

Eindbeoordeling materiaalrisico	Verhoogd materiaalrisico en/of verhoogde kans op vezelvrijgave
---------------------------------	--

Gebondenheid	Categorie 1: hechtgebonden in oorsprong
Asbestsoort (vezeltype)	Alleen chrysotiel
Asbestconcentratie	Laag (< 50%)
Afschermingsgraad van het gehele materiaal	Geheel of deels (ook) vrij aan de binnenlucht
Toestand van het materiaal	Matig beschadigd, matig verweerd

#	Type	Referentie	Resultaat
4.1	Puntmonster	PS1	Chrysotiel

Beschrijving	Golfplaten daken
Omgeving	Grenst aan binnen- en buitenlucht
Primaire drager	Schuin dak
Asbestmateriaal	Dak- en gevelbekleding - Golfplaat
Bindmiddel van asbestmateriaal	Cement
Gebondenheid op basis van bindmiddel	Hecht
Hoeveelheid (oppervlakte - aantal)	<ul style="list-style-type: none">• 115,00 m² - 1 stuk
Totale oppervlakte	115,00 m ²
Eenvoudig bereikbaar	Ja
Bevestigingswijze	<ul style="list-style-type: none">• Geschroefd
Identificatiemethode	Vaststelling met monstername
Destructieve handeling voor identificatie	Nee
Opmerking	De totale hoeveelheid golfplaat is slechts een schatting.

Verwijderen

- Zorg voor een veilig beheer. Vermijd het beschadigen van het asbestmateriaal. Controleer de toestand jaarlijks op wijzigingen.
- Verwijder dit asbestmateriaal zo snel mogelijk. Volg de toestand goed op.

- Eenvoudige handelingen: mag via doe-het-zelf of door werknemer(s) met opleidingsattest eenvoudige handelingen
Het gaat hier om een hechtgebonden asbesttoepassing. Mits gebruik van de juiste materialen en methode mag deze door de particulier zelf verwijderd worden.

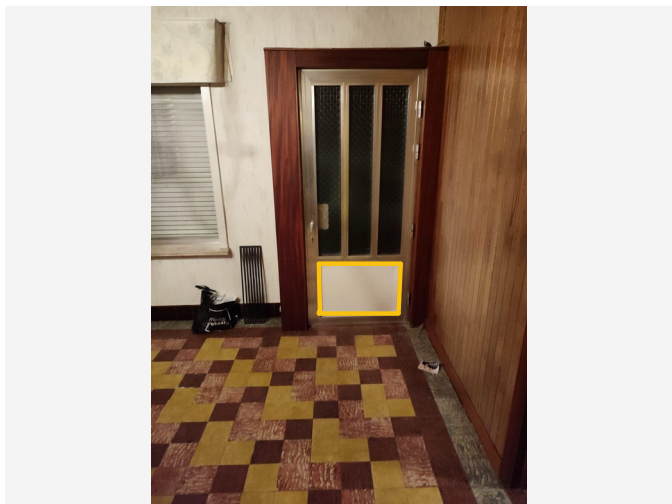
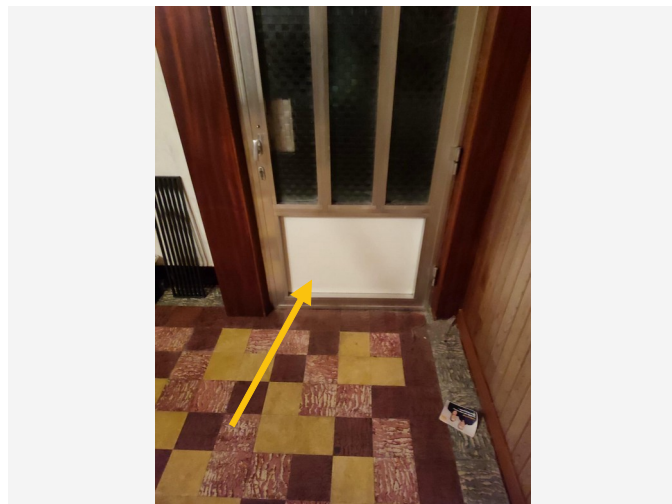
Het asbestmateriaal valt onder de mijlpaal van 2034.

Eindbeoordeling materiaalrisico	Laag materiaalrisico en/of verlaagde kans op vezelvrijgave
---------------------------------	--

Gebondenheid	Categorie 1: hechtgebonden in oorsprong
Asbestsoort (vezeltype)	Crocidoliet aanwezig
Asbestconcentratie	Laag (< 50%)
Afschermingsgraad van het gehele materiaal	Geheel of deels (ook) vrij aan de binnenlucht
Toestand van het materiaal	Onbeschadigd, niet verweerd

Beschrijving	glasal plaat (binnenschil)
Omgeving	Buiten
Primaire drager	Wandopening verticaal (raam, deur, ...)
Asbestmateriaal	Dak- en gevelbekleding - Plaat
Bindmiddel van asbestmateriaal	Cement
Gebondenheid op basis van bindmiddel	Hecht
Hoeveelheid (oppervlakte - dikte - aantal)	• 0,20 m ² - 1,00 cm - 1 stuk
Totaal volume	0,002 m ³
Eenvoudig bereikbaar	Ja
Bevestigingswijze	• Geschroefd
Identificatiemethode	Vaststelling zonder monstername
Destructieve handeling voor identificatie	Nee
Opmerking	De totale hoeveelheid plaatmateriaal is slechts een schatting.

Verwijderen

- Zorg voor een veilig beheer. Vermijd het beschadigen van het asbestmateriaal. Controleer de toestand jaarlijks op wijzigingen.
- Verwijder dit asbestmateriaal zo snel mogelijk. Volg de toestand goed op.

- Eenvoudige handelingen: mag via doe-het-zelf of door werknemer(s) met opleidingsattest eenvoudige handelingen
Het gaat hier om een hechtgebonden asbesttoepassing. Mits gebruik van de juiste materialen en methode mag deze door de particulier zelf verwijderd worden.

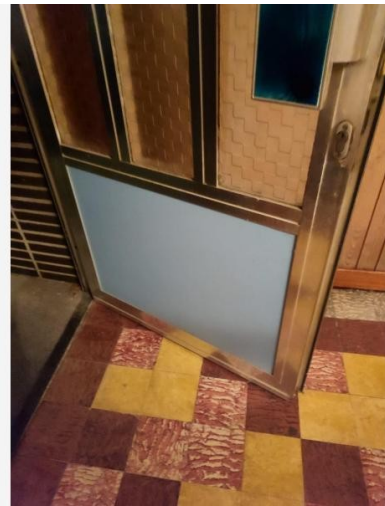
Het asbestmateriaal valt onder de mijlpaal van 2034.

Eindbeoordeling materiaalrisico	Laag materiaalrisico en/of verlaagde kans op vezelvrijgave
---------------------------------	--

Gebondenheid	Categorie 1: hechtgebonden in oorsprong
Asbestsoort (vezeltype)	Crocidoliet aanwezig
Asbestconcentratie	Laag (< 50%)
Afschermingsgraad van het gehele materiaal	Geheel of deels vrij aan de buitenlucht
Toestand van het materiaal	Licht beschadigd, licht verweerd. Intact calciumsilicaatmateriaal of categorie III 'gebondenheid'

Beschrijving	glasal plaat (buitenschil)
Omgeving	Buiten
Primaire drager	Wandopening verticaal (raam, deur, ...)
Asbestmateriaal	Dak- en gevelbekleding - Plaat
Bindmiddel van asbestmateriaal	Cement
Gebondenheid op basis van bindmiddel	Hecht
Hoeveelheid (oppervlakte - dikte - aantal)	<ul style="list-style-type: none">• 0,20 m² - 1,00 cm - 1 stuk
Totaal volume	0,002 m ³
Eenvoudig bereikbaar	Ja
Bevestigingswijze	<ul style="list-style-type: none">• Geschroefd
Identificatiemethode	Vaststelling zonder monsternamen
Destructieve handeling voor identificatie	Nee
Opmerking	De totale hoeveelheid plaatmateriaal is slechts een schatting.

[Verwijderen](#)

- Zorg voor een veilig beheer. Vermijd het beschadigen van het asbestmateriaal. Controleer de toestand jaarlijks op wijzigingen.
- Verwijder dit asbestmateriaal zo snel mogelijk. Volg de toestand goed op.

- Eenvoudige handelingen: mag via doe-het-zelf of door werknemer(s) met opleidingsattest eenvoudige handelingen
Het gaat hier om een hechtgebonden asbesttoepassing. Mits gebruik van de juiste materialen en methode mag deze door de particulier zelf verwijderd worden.

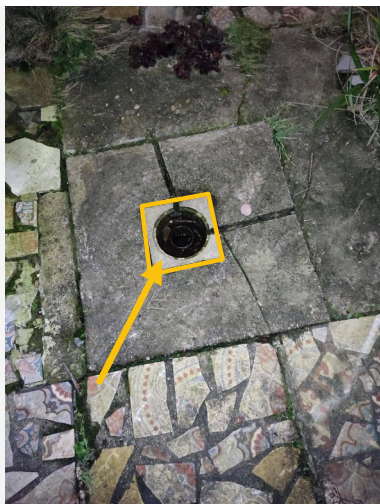
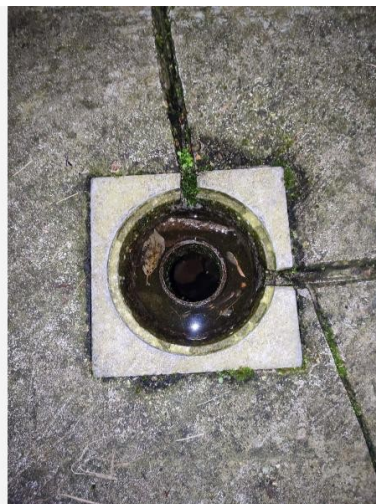
Het asbestmateriaal valt onder de mijlpaal van 2040.

Eindbeoordeling materiaalrisico	Laag materiaalrisico en/of verlaagde kans op vezelvrijgave
---------------------------------	--

Gebondenheid	Categorie 1: hechtgebonden in oorsprong
Asbestsoort (vezeltype)	Crocidoliet aanwezig
Asbestconcentratie	Laag (< 50%)
Afschermingsgraad van het gehele materiaal	Geheel of deels vrij aan de buitenlucht
Toestand van het materiaal	Licht beschadigd, licht verweerd. Intact calciumsilicaatmateriaal of categorie III 'gebondenheid'

Beschrijving	Afvoerputje
Omgeving	Buiten
Primaire drager	Vloer
Asbestmateriaal	Buis, koker, leiding, pijp, doorvoer
Bindmiddel van asbestmateriaal	Cement
Gebondenheid op basis van bindmiddel	Hecht
Hoeveelheid (lengte - omtrek - dikte - aantal)	<ul style="list-style-type: none">• 0,30 m - 20,00 cm - 2,00 cm - 1 stuk
Totaal volume	0,001 m ³
Eenvoudig bereikbaar	Ja
Bevestigingswijze	<ul style="list-style-type: none">• Verlijmd, ingegoten, versmeerd
Identificatiemethode	Vaststelling zonder monstername
Destructieve handeling voor identificatie	Nee
Opmerking	De hoeveelheid is slechts een schatting.

Zorgvuldig beheren

- Zorg voor een veilig beheer. Vermijd het beschadigen van het asbestmateriaal. Controleer de toestand jaarlijks op wijzigingen.
- Verwijder dit asbestmateriaal zo snel mogelijk. Volg de toestand goed op.

- Eenvoudige handelingen: mag via doe-het-zelf of door werknemer(s) met opleidingsattest eenvoudige handelingen
Het gaat hier om een hechtgebonden asbesttoepassing. Deze mag mits gebruik van de correcte materialen en methode door de particulier zelf verwijderd worden.

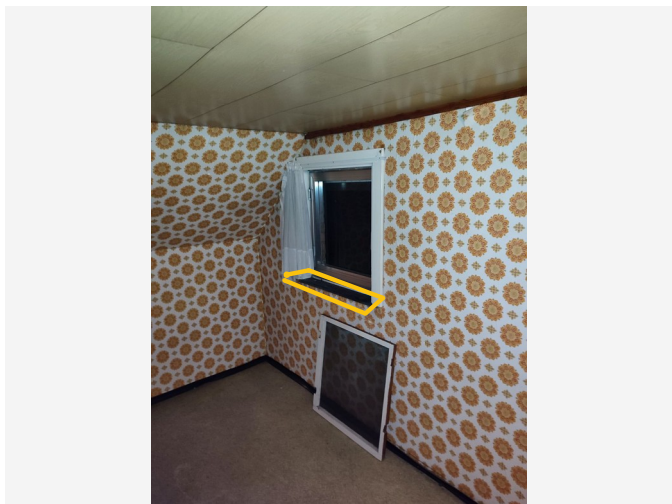
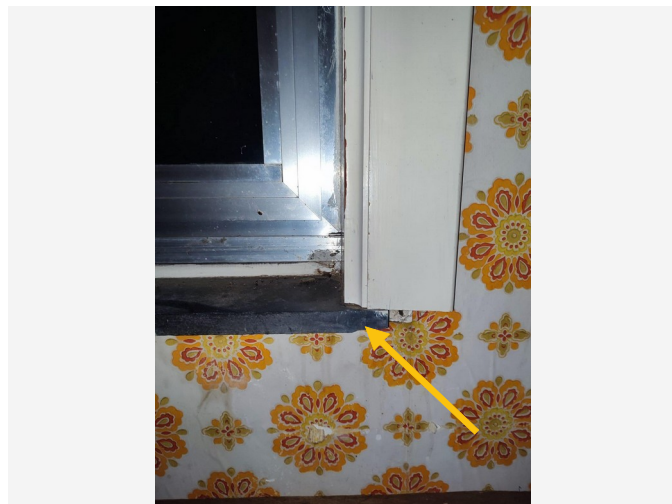
Het asbestmateriaal valt onder de mijlpaal van 2040.

Eindbeoordeling materiaalrisico	Laag materiaalrisico en/of verlaagde kans op vezelvrijgave
---------------------------------	--

Gebondenheid	Categorie 1: hechtgebonden in oorsprong
Asbestsoort (vezeltype)	Alleen chrysotiel
Asbestconcentratie	Laag (< 50%)
Afschermingsgraad van het gehele materiaal	Geheel of deels (ook) vrij aan binnenluchtstromen
Toestand van het materiaal	Onbeschadigd, niet verweerd

#	Type	Referentie	Resultaat
8.1	Puntmonster	PS3	Chrysotiel

Beschrijving	Vensterbank
Omgeving	Binnen
Primaire drager	Wandopening verticaal (raam, deur, ...)
Asbestmateriaal	Plaat, paneel, tablet - Type Massal
Bindmiddel van asbestmateriaal	Cement
Gebondenheid op basis van bindmiddel	Hecht
Hoeveelheid (oppervlakte - dikte - aantal)	<ul style="list-style-type: none">• 0,25 m² - 2,00 cm - 1 stuk
Totaal volume	0,005 m ³
Eenvoudig bereikbaar	Ja
Bevestigingswijze	<ul style="list-style-type: none">• Verlijmd, ingegoten, versmeerd
Identificatiemethode	Vaststelling met monstername
Destructieve handeling voor identificatie	Nee
Opmerking	De totale hoeveelheid massal is slechts een schatting.

Zorgvuldig beheren

- Zorg voor een veilig beheer. Vermijd het beschadigen van het asbestmateriaal. Controleer de toestand jaarlijks op wijzigingen.
- Verwijder dit asbestmateriaal zo snel mogelijk. Volg de toestand goed op.

- Eenvoudige handelingen: mag via doe-het-zelf of door werknemer(s) met opleidingsattest eenvoudige handelingen
Het gaat hier om een hechtgebonden asbesttoepassing. Deze mag mits gebruik van de correcte materialen en methode, door de particulier zelf verwijderd worden.

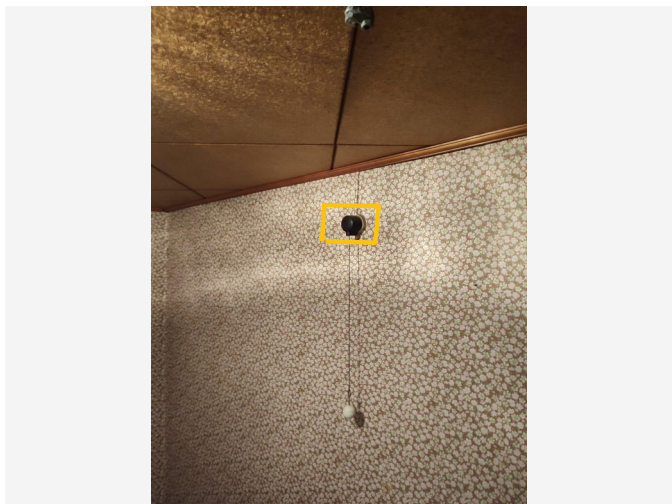
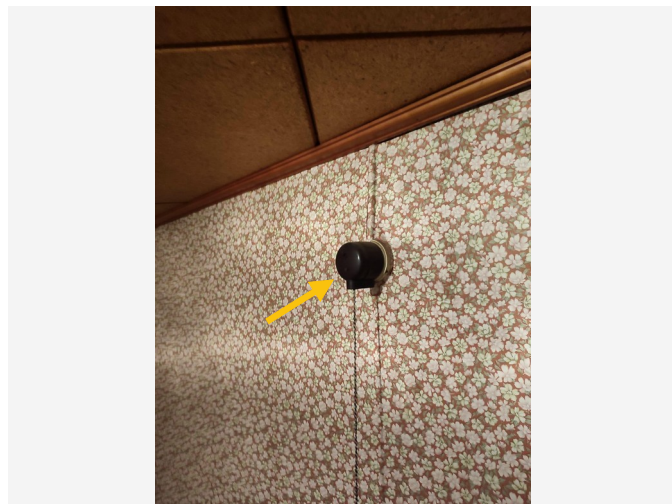
Het asbestmateriaal valt onder de mijlpaal van 2040.

Eindbeoordeling materiaalrisico	Laag materiaalrisico en/of verlaagde kans op vezelvrijgave
---------------------------------	--

Gebondenheid	Categorie 1: hechtgebonden in oorsprong
Asbestsoort (vezeltype)	Crocidoliet aanwezig
Asbestconcentratie	Laag (< 50%)
Afschermingsgraad van het gehele materiaal	Geheel of deels (ook) vrij aan de binnenlucht
Toestand van het materiaal	Onbeschadigd, niet verweerd

Beschrijving	Bakeliet lichtschakelaars
Omgeving	Binnen
Primaire drager	Binnenwand
Asbestmateriaal	Plaat, paneel, tablet - Type Bakeliet
Bindmiddel van asbestmateriaal	Kunststof of -hars
Gebondenheid op basis van bindmiddel	Hecht
Hoeveelheid (oppervlakte - dikte - aantal)	• 0,10 m ² - 1,50 cm - 1 stuk
Totaal volume	0,002 m ³
Eenvoudig bereikbaar	Ja
Bevestigingswijze	• Geschroefd
Identificatiemethode	Vaststelling zonder monstername
Destructieve handeling voor identificatie	Nee
Opmerking	De totale hoeveelheid bakeliet is slechts een schatting.

Zorgvuldig beheren

- Zorg voor een veilig beheer. Vermijd het beschadigen van het asbestmateriaal. Controleer de toestand jaarlijks op wijzigingen.
- Verwijder dit asbestmateriaal zo snel mogelijk. Volg de toestand goed op.

- Eenvoudige handelingen: mag via doe-het-zelf of door werknemer(s) met opleidingsattest eenvoudige handelingen
Het gaat om een hechtgebonden asbesttoepassing. Deze mag mits gebruik van de correcte methode en materialen, door de particulier zelf verwijderd worden.

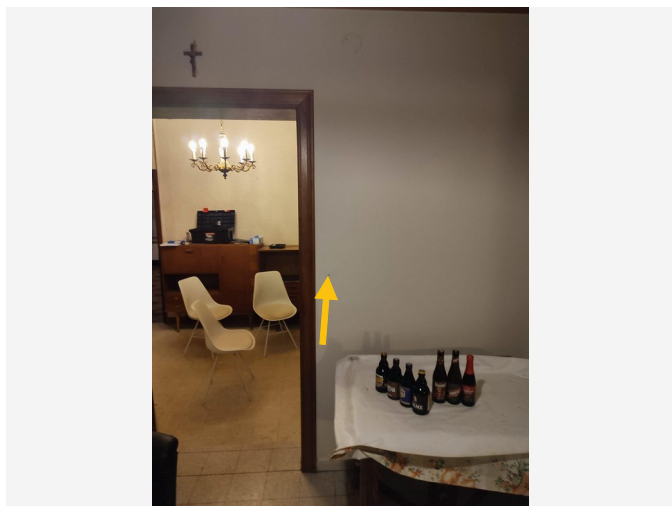
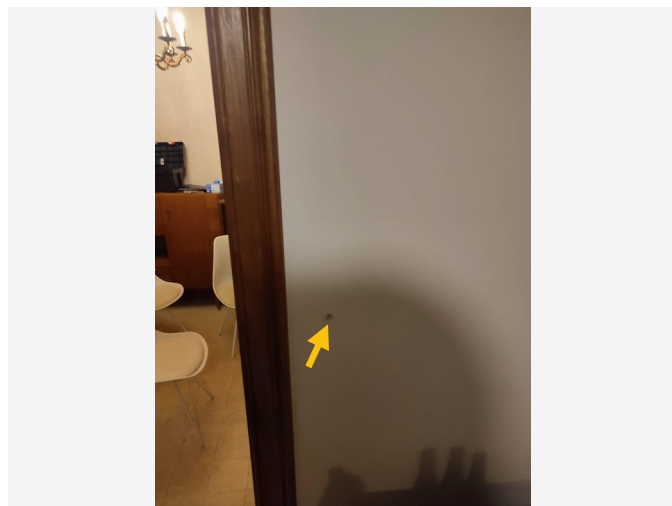
Geen asbest

#	Type	Referentie	Resultaat
12.1	Mengmonster	MM1	Geen asbest

Beschrijving	Pleisterwerk muren
Omgeving	Binnen
Primaire drager	Binnenwand
Bindmiddel van materiaal	Gips - kalk
Gebondenheid op basis van bindmiddel	Niet-hechtgebonden
Hoeveelheid (oppervlakte - dikte - aantal)	• 400,00 m ² - 2,00 cm - 1 stuk
Totaal volume	8,00 m ³
Identificatiemethode	Vaststelling met monsternamen
Destructieve handeling voor identificatie	Nee
Opmerking	De totale hoeveelheid pleisterwerk is slechts een schatting.
