Asbestinventarisatetest

Priemelstraat 92, 1730 Asse

Attestnummer : 20260304-000267.000

Uitgegeven op : 04.03.2026

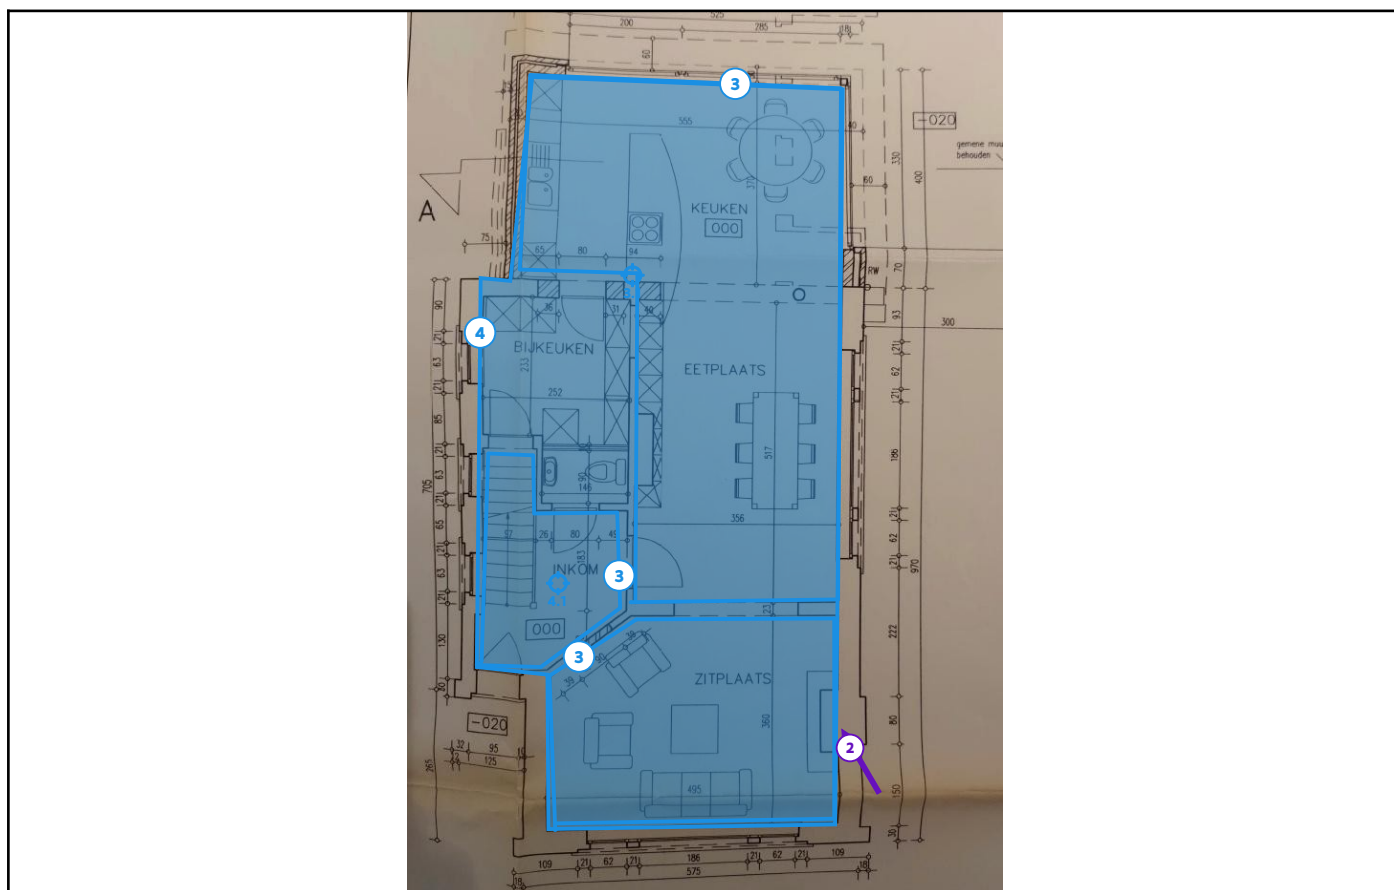
Plan 1.1: Gelijkvloerse verdieping

Beschrijving	Type	Actie
2. Schouw	Beperking	-
3. Pleisterwerk wanden	Geen asbest	-
3.1 Code: MM1	Mengmonster	-
4. Pleisterwerk plafonds	Geen asbest	-
4.1 Code: MM2	Mengmonster	-

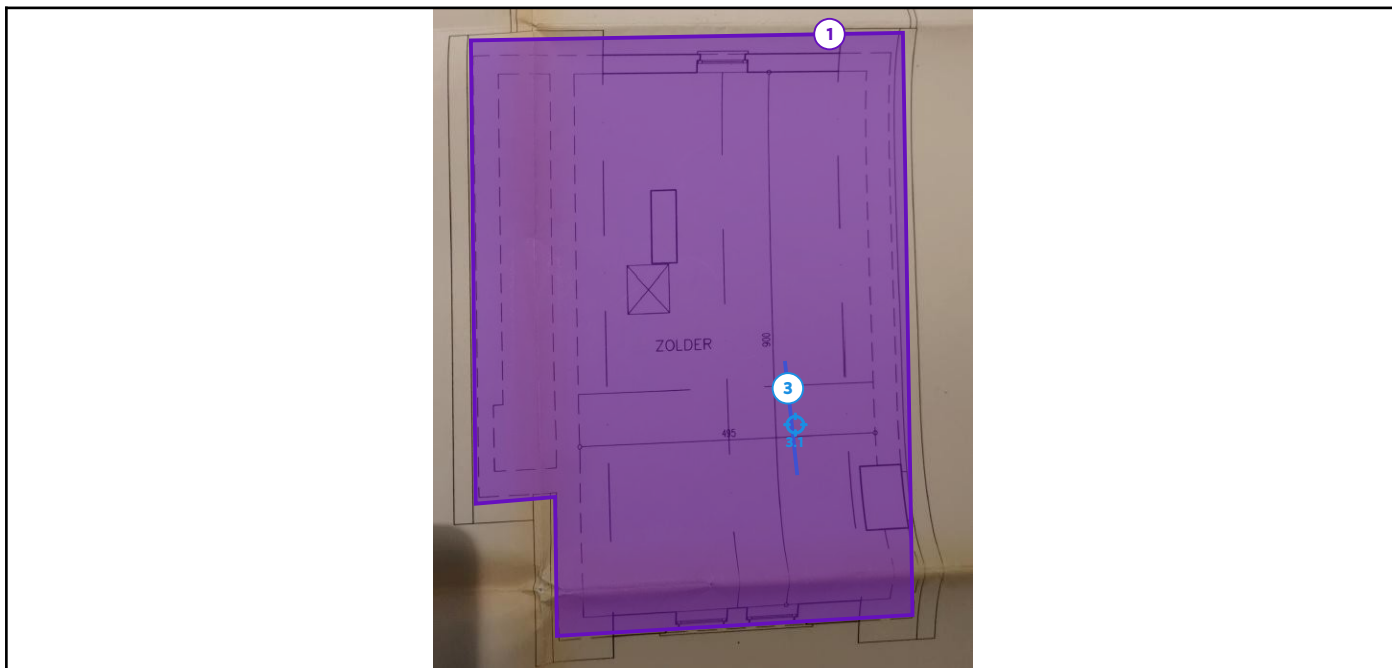
Plan 1.3: Zolder

Beschrijving	Type	Actie
1. Onderdak niet waarneembaar	Beperking	-
3. Pleisterwerk wanden	Geen asbest	-
3.1 Code: MM1	Mengmonster	-

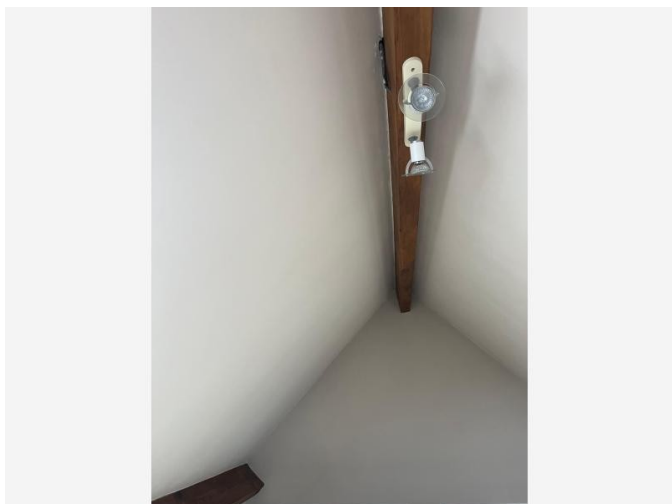
Situeringfoto

Tijdelijke beperking

Reden: Het te onderzoeken materiaal situeert zich hoger dan 3,50 m te rekenen vanaf een veilige ondergrond

Uitleg van de asbestdeskundige: Het onderdak is niet waarneembaar vanwege de hoogte, die meer dan 3,5 meter bedraagt. Door de afwerkingsgraad aan de binnenzijde van de bovenste verdieping is het onderdak niet zichtbaar of inspecteerbaar. We hebben geprobeerd een dakpan op te tillen om het onderdak te inspecteren, maar dit is niet gelukt. Alleen destructief onderzoek kan bepalen of het onderdak al dan niet asbesthoudend is (type menuiserite).

(Asbest)materiaal	Plaat, paneel, tablet - Type Menuiserite
Karakterisatie	Asbest (verdacht)
Primaire drager	Schuin dak

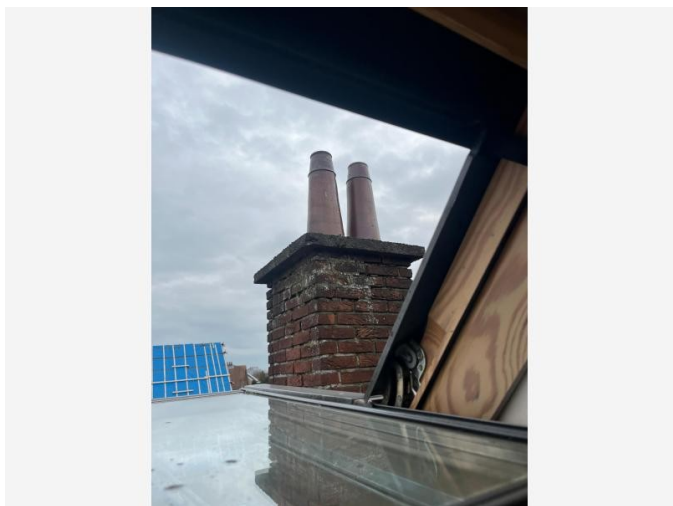
Situeringfoto

Tijdelijke beperking

Reden: Het te onderzoeken materiaal situeert zich hoger dan 3,50 m te rekenen vanaf een veilige ondergrond

Uitleg van de asbestdeskundige: De schouw bevat binnenin mogelijk een rookgaskanaal in asbestcement. Laat dit bij werken onderzoeken door een bevoegd technicus.

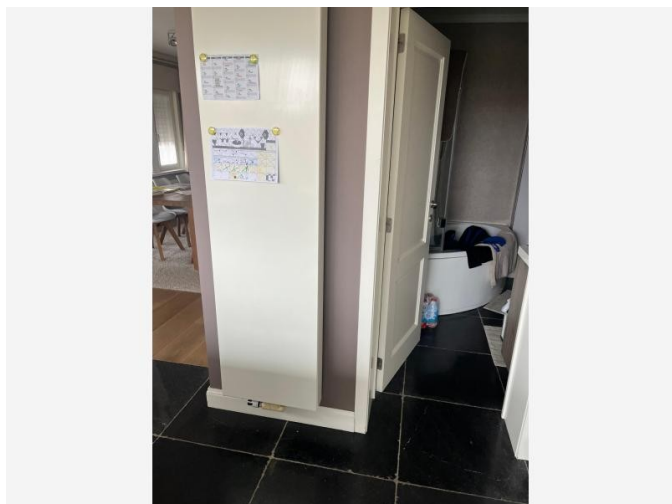
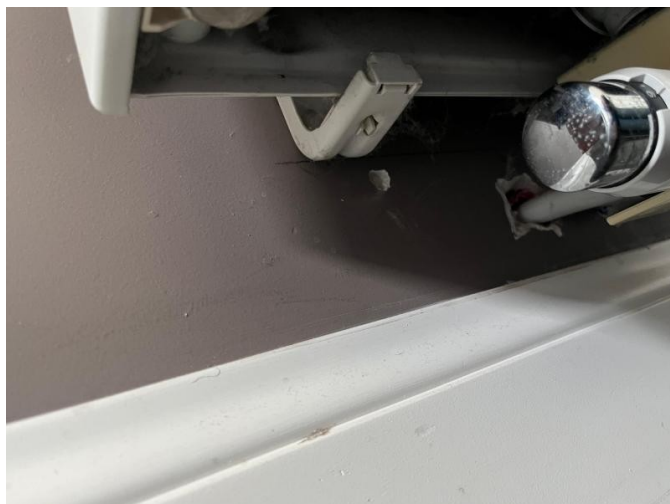
Fiche 3: Pleisterwerk wanden

Geen asbest

#	Type	Referentie	Resultaat
3.1	Mengmonster	MM1	Geen asbest

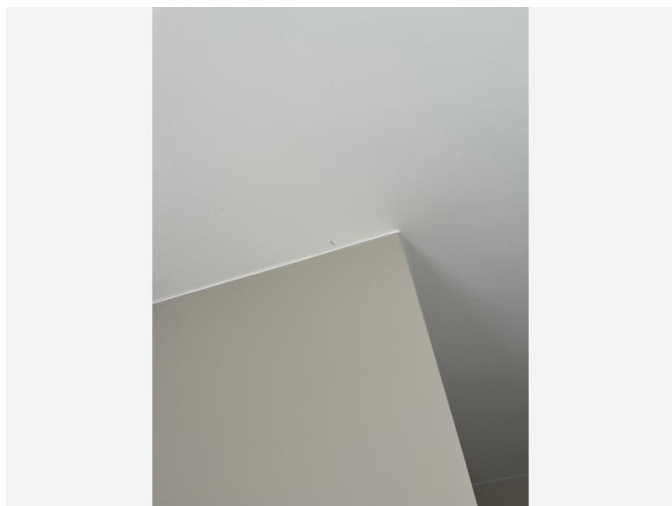
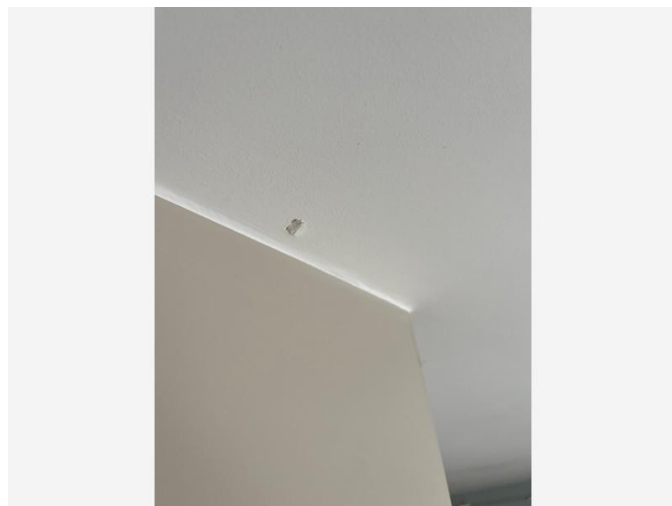
Geen asbest

#	Type	Referentie	Resultaat
4.1	Mengmonster	MM2	Geen asbest
