# Zone 1: Gelijkvloers appartement

# Plan 1.1: Plan kelderberging

## Plan 1.2: Plan appartement

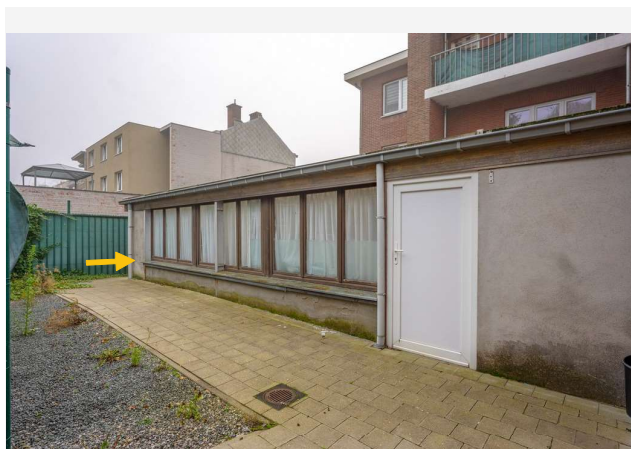
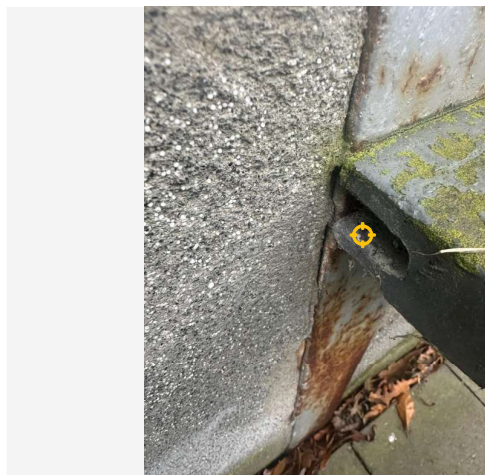
Beschrijving	Type	Actie
1. Vensterbank in asbestcement	Asbestmateriaal	<b>Verwijderen</b>
1.1 Code: W98 1	Puntmonster	-
2. Vloerbekleding	Advies	-
3. CV-ketel van 2012	Advies	-
4. Silicone buitenschrijnwerk	Advies	-
5. Keramische wandtegels	Advies	-
6. Pleisterwerk plafonds	Geen asbest	-
6.1 Code: 8079518	Mengmonster	-
7. Pleisterwerk muren	Geen asbest	-

Eindbeoordeling materiaalrisico	Verhoogd materiaalrisico en/of verhoogde kans op vezelvrijgave
---------------------------------	--

Gebondenheid	Categorie 1: hechtgebonden in oorsprong
Asbestsoort (vezeltype)	Alleen chrysotiel
Asbestconcentratie	Laag (< 50%)
Afschermingsgraad van het gehele materiaal	Geheel of deels vrij aan de buitenlucht
Toestand van het materiaal	Matig beschadigd, matig verweerd

#	Type	Referentie	Resultaat
1.1	Puntmonster	W98 1	Chrysotiel

<b>Beschrijving</b>	Vensterbank in asbestcement
<b>Omgeving</b>	Buiten
<b>Primaire drager</b>	Wandopening verticaal (raam, deur, ...)
<b>Asbestmateriaal</b>	Plaat, paneel, tablet - Hol
<b>Bindmiddel van asbestmateriaal</b>	Cement
<b>Gebondenheid op basis van bindmiddel</b>	Hecht
<b>Hoeveelheid (oppervlakte - dikte - aantal)</b>	• 2,00 m <sup>2</sup> - 4,00 cm - 1 stuk
<b>Totaal volume</b>	0,08 m <sup>3</sup>
<b>Eenvoudig bereikbaar</b>	Ja
<b>Bevestigingswijze</b>	• Verlijmd, ingegoten, versmeerd
<b>Identificatiemethode</b>	Vaststelling met monstername
<b>Destructieve handeling voor identificatie</b>	Nee

Het asbestmateriaal valt onder de mijlpaal van 2040.

Verwijderen

- Zorg voor een veilig beheer. Vermijd het beschadigen van het asbestmateriaal. Controleer de toestand jaarlijks op wijzigingen.

- Eenvoudige handelingen: mag via doe-het-zelf of door werknemer(s) met opleidingsattest eenvoudige handelingen  
Hechtgebonden toepassing. Mag door doe-het-zelvers of werknemers met een attest eenvoudige handelingen verwijderd worden zonder te breken of te beschadigen.

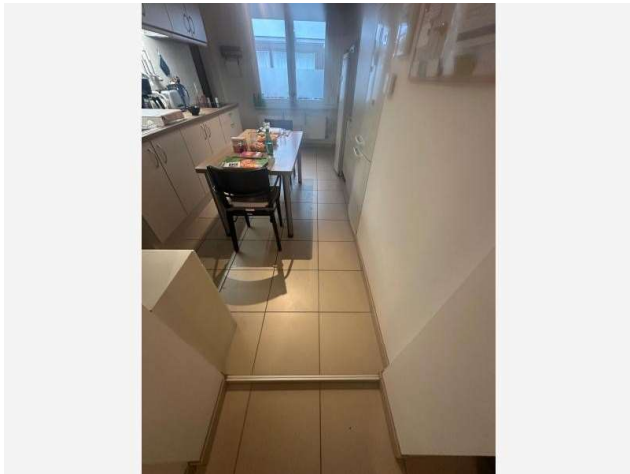
De vloerbekleding bestaat uit keramische tegels en laminaat. Of er zich onder de huidige vloerbedekking een asbestverdachte of asbesthoudende toepassing bevindt kan niet vastgesteld worden zonder destructief onderzoek.

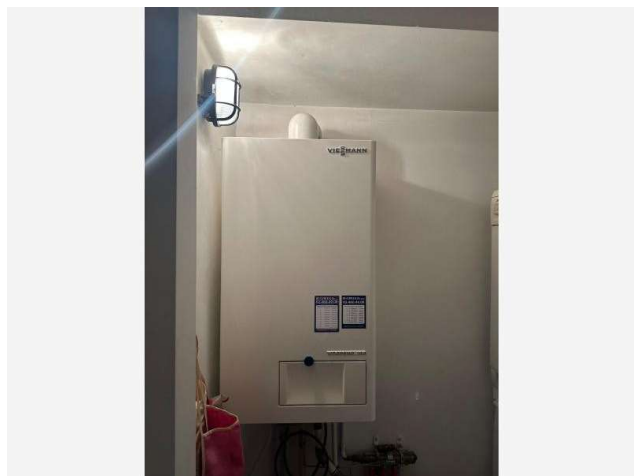
De CV-ketel dateert van 2012. Dit is niet asbestverdacht.

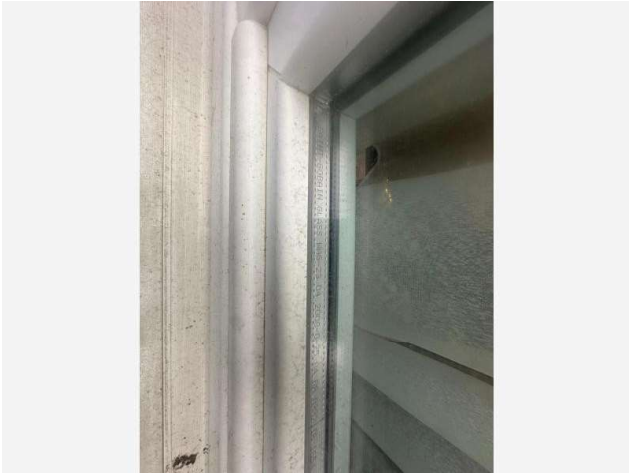
Het buitenschrijnwerk is afgekit me silicone, dit is niet asbestverdacht.

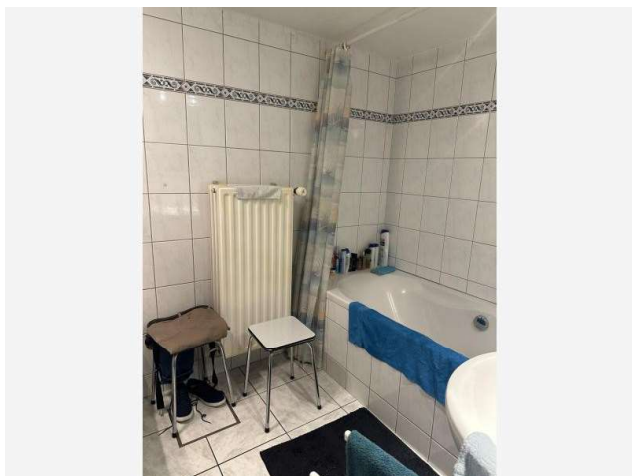
Keramische wandtegels zijn niet asbestverdacht. Zonder destructief onderzoek kan niet vastgesteld worden of er onder de keramische tegels een asbesthoudende of asbestverdachte toepassing aanwezig zijn.

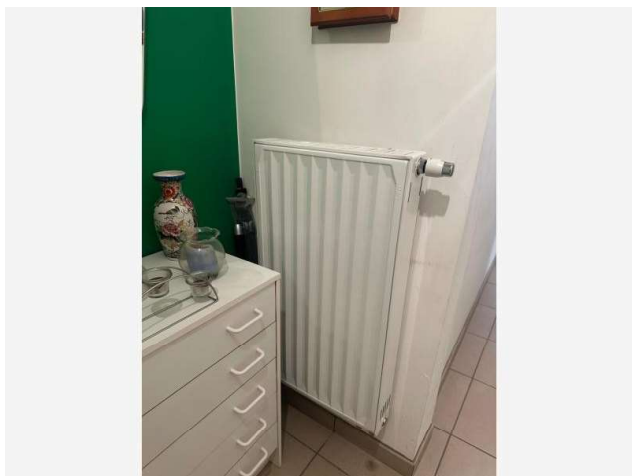
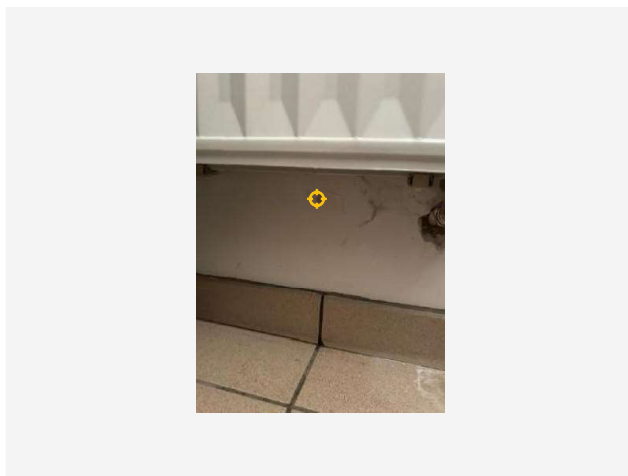
## Fiche 7: Pleisterwerk muren

Geen asbest

#	Type	Referentie	Resultaat
7.1	Mengmonster	8079517	Geen asbest

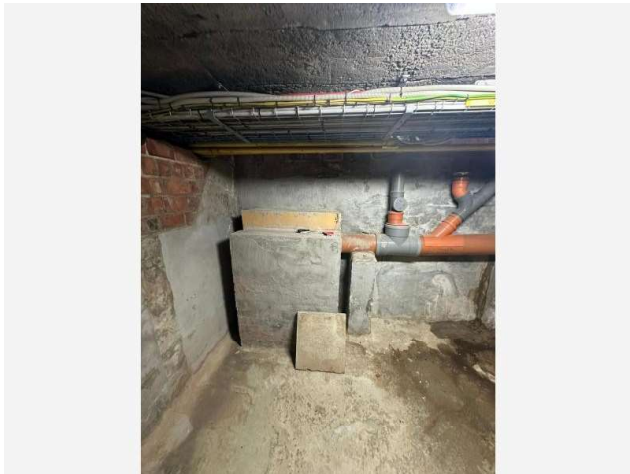
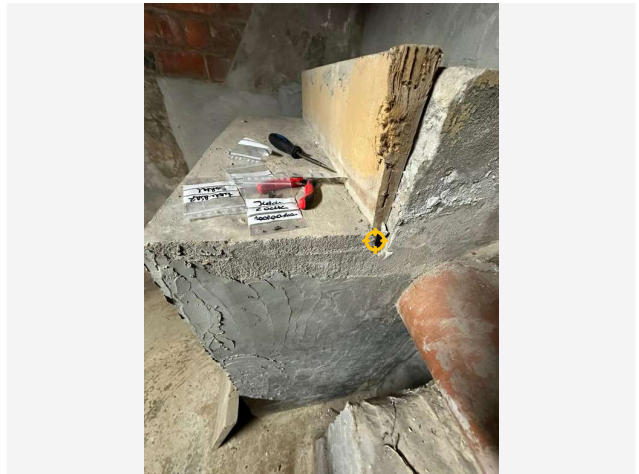
## Fiche 8: Cementbepleistering kelder

Geen asbest

#	Type	Referentie	Resultaat
8.1	Puntmonster	Berging 2	Geen asbest
