Asbestinventarisatetest

Wolvertemsesteenweg 100/0201, 1850 Grimbergen

Attestnummer : **20250423-000025.000**

Uitgegeven op : **23.04.2025**

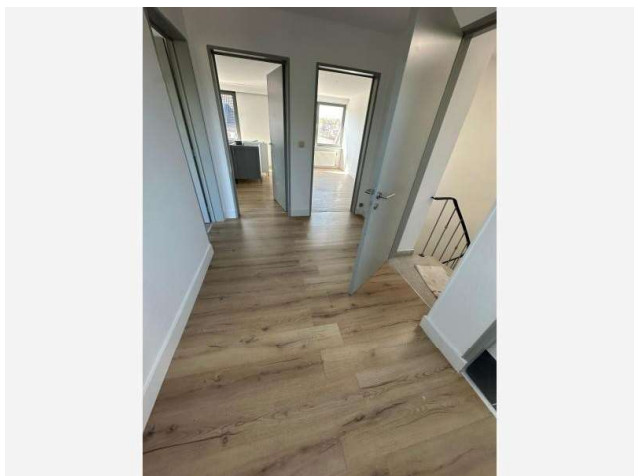
De vloerbekleding bestaat uit laminaat en keramische tegels. Of er zich onder de huidige vloerbedekking een asbestverdachte of asbesthoudende toepassing bevindt kan niet vastgesteld worden zonder destructief onderzoek.

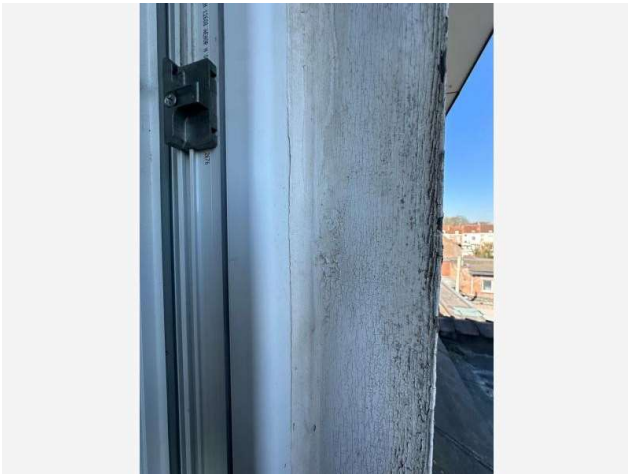
Het buitenschrijnwerk werd vervangen in 2014 en afgekit met silicone. Dit is niet asbestverdacht.

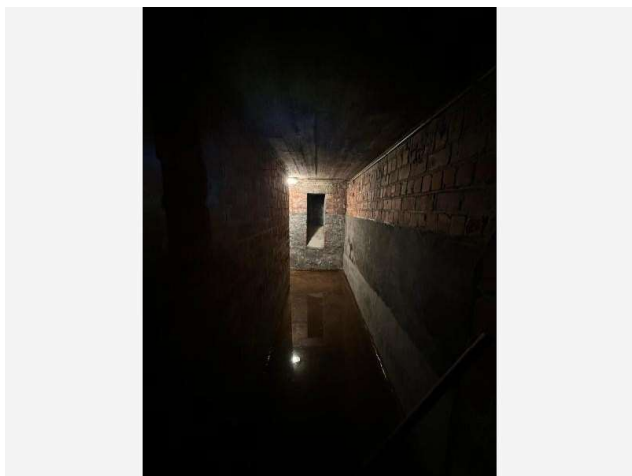
Er bevinden zich geen asbesthoudende materialen in de kelderberging.

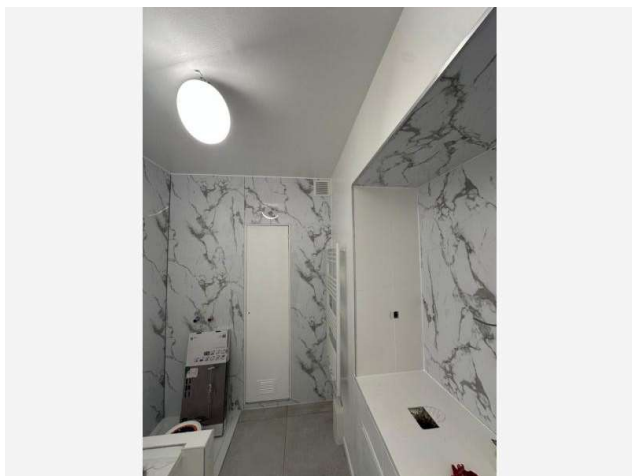
Keramische wandtegels zijn niet asbestverdacht, maar de tegellijm waarmee ze bevestigd zijn kan asbesthoudend zijn..

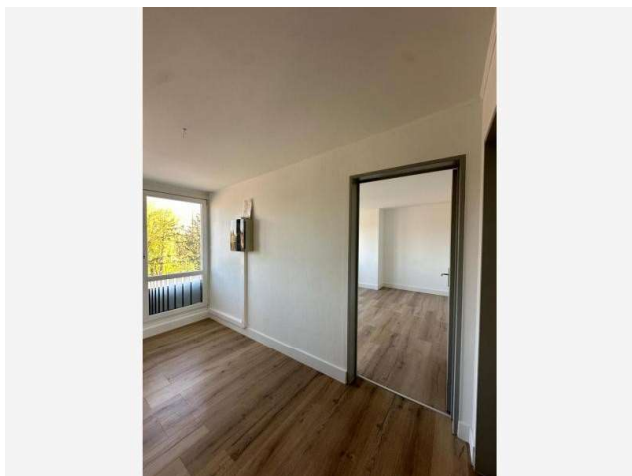
Het appartement is in 2024-2025 gerenoveerd: er werden nieuwe vloeren, nieuw sanitair en nieuwe keramische tegels geplaatst, de nieuwe keuken moet nog geplaatst worden, de elektriciteit en de CV-ketel werden vernieuwd.

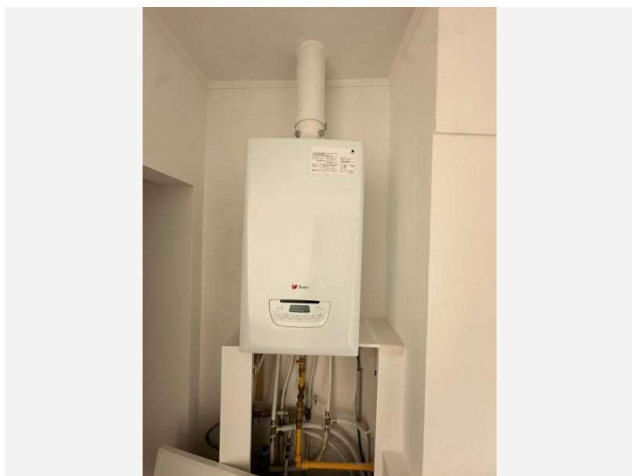
De CV-ketel dateert van 2025. Dit is niet asbestverdacht.

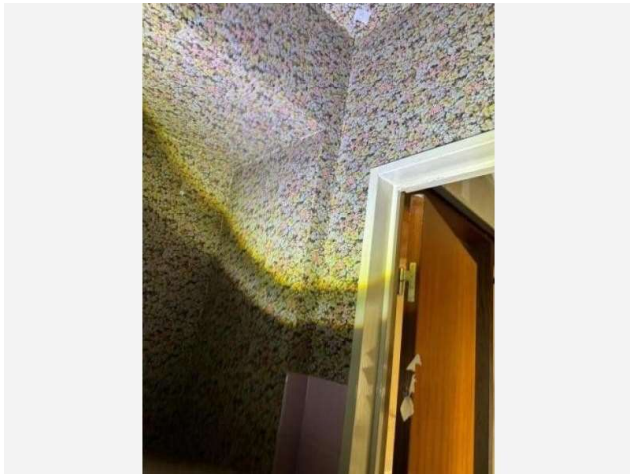
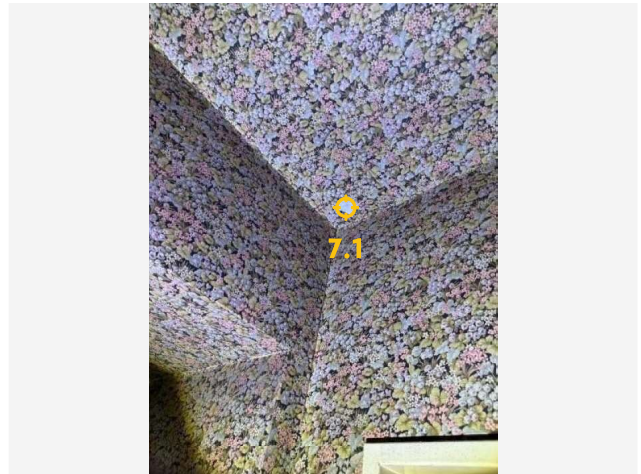
Fiche 7: Pleisterwerk plafonds

Geen asbest

#	Type	Referentie	Resultaat
7.1	Mengmonster	8079519	Geen asbest

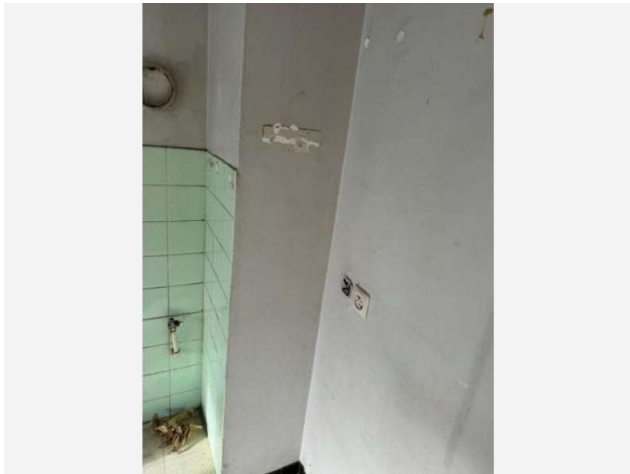
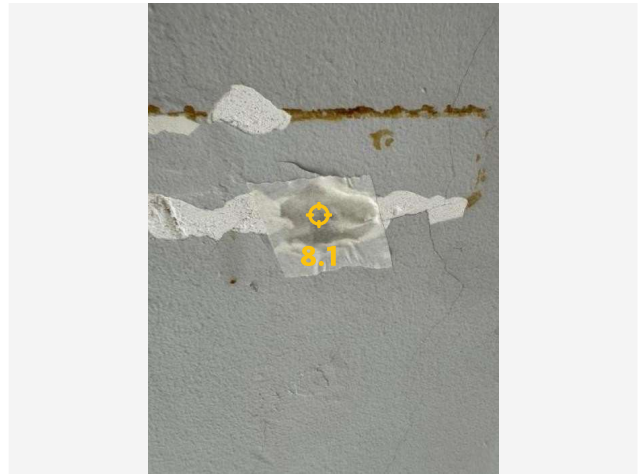
Fiche 8: Pleisterwerk muren

Geen asbest

#	Type	Referentie	Resultaat
8.1	Mengmonster	8079520	Geen asbest
