Asbestinventarisatetest

Ravensveld 62, 1745 Opwijk

Attestnummer : 20260315-000123.000

Uitgegeven op : 15.03.2026

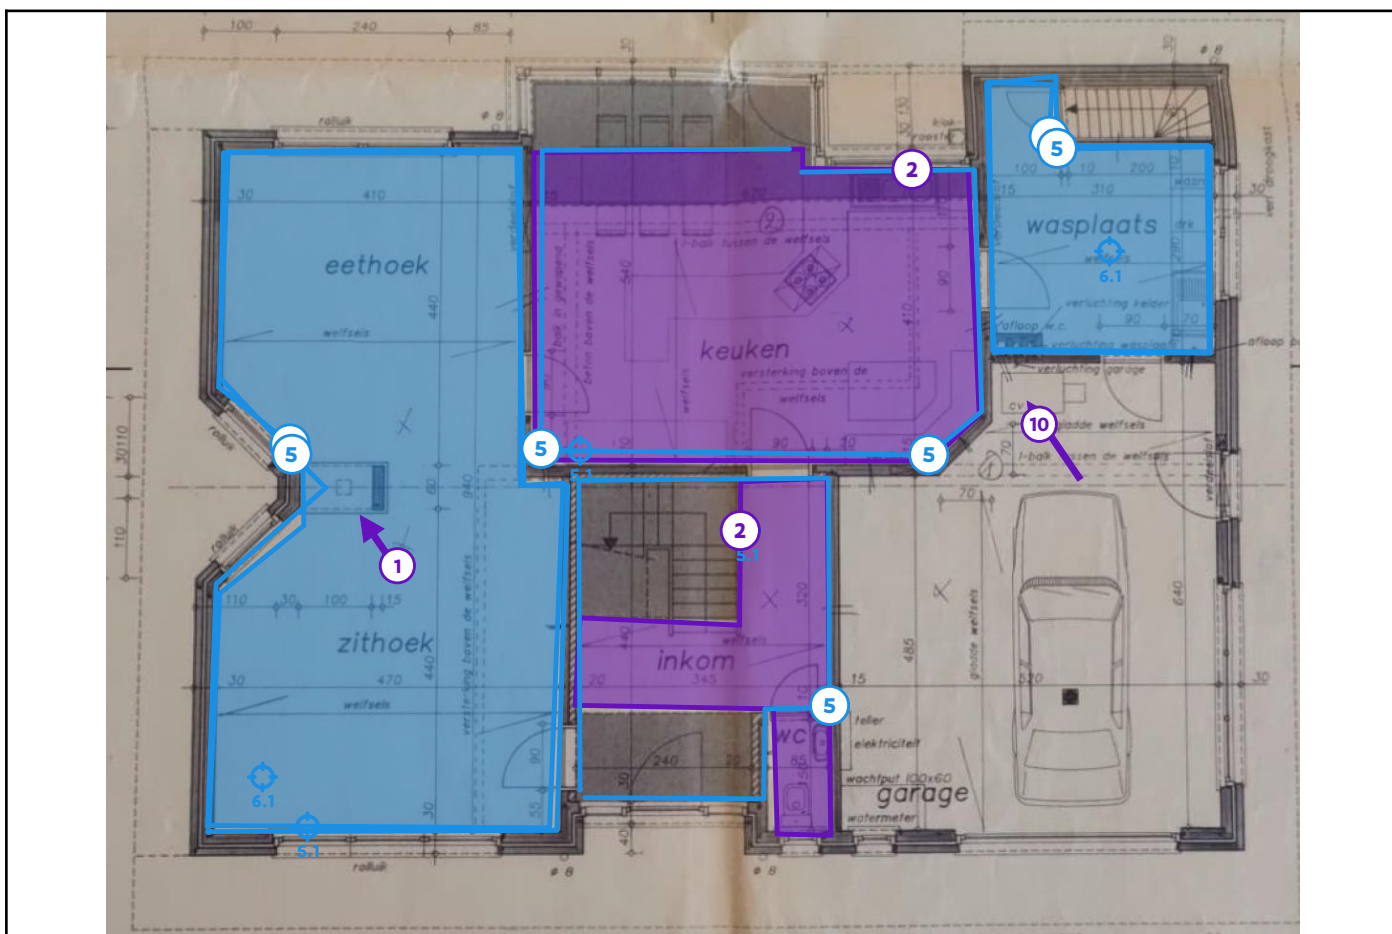
Plan 1.2: Gelijkvloerse verdieping

Beschrijving	Type	Actie
1. Schoorsteen rookgaskanaal - beoordeling	Beperking	-
2. Plafonds uit niet asbestverdacht materiaal	Advies	-
5. Pleisterwerk muren	Geen asbest	-
5.1 Code: MM1	Mengmonster	-
6. Pleisterwerk plafonds	Geen asbest	-
6.1 Code: MM 2	Mengmonster	-
10. CV-brander	Overige ruimte of materiaal	-

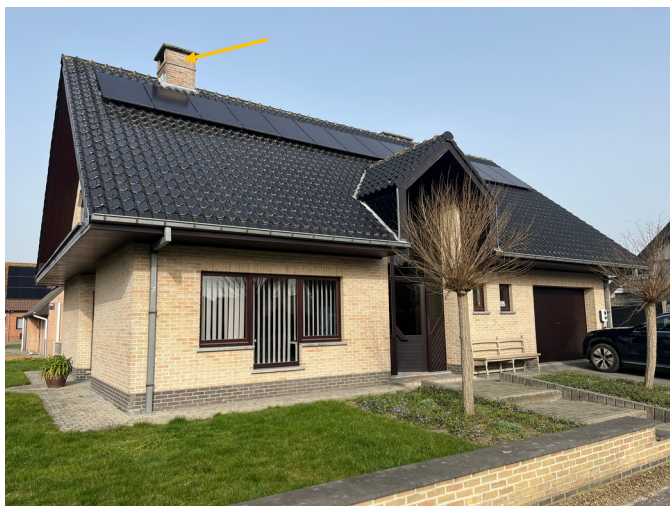
Situeringfoto

Tijdelijke beperking

Reden: Het te onderzoeken materiaal situeert zich hoger dan 3,50 m te rekenen vanaf een veilige ondergrond

Uitleg van de asbestdeskundige: Het rookgaskanaal is niet beoordeeld. Aan de binnenzijde is de kachel aangesloten. Aan de buitenzijde is het hoger dan 3,5 meter om de schoorsteen te inspecteren. Het is niet zichtbaar of er een asbestverdacht rookgaskanaal aanwezig is in de schoorsteen. Conform ons inspectieprotocol mogen wij een beperking inroepen voor hoogtes hoger dan 3,5 m. Indien men dit wil laten onderzoeken, dient er een nieuwe afspraak gemaakt te worden en moet er een hoogtewerker voorzien worden, evenals iemand die bevoegd is om deze te bedienen en eventueel een techniek die de al dan niet aanwezige schouwhoed kan afnemen en weer terugplaatsen.

(Asbest)materiaal	Rookgaskanaal
Karakterisatie	Asbest (verdacht)
Primaire drager	HVAC infrastructuur en uitrusting

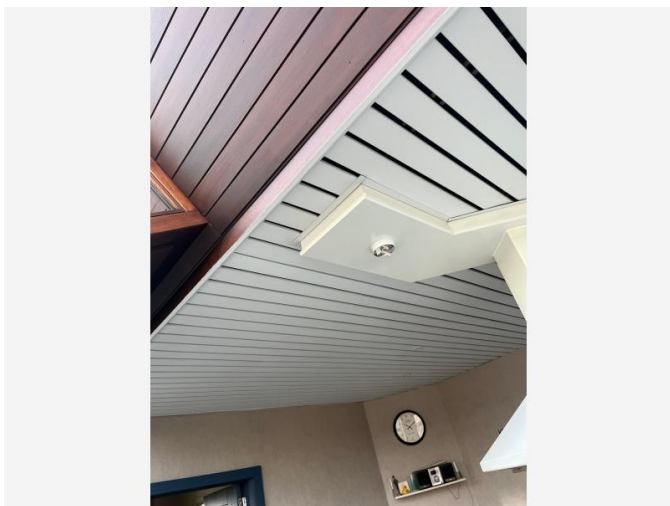
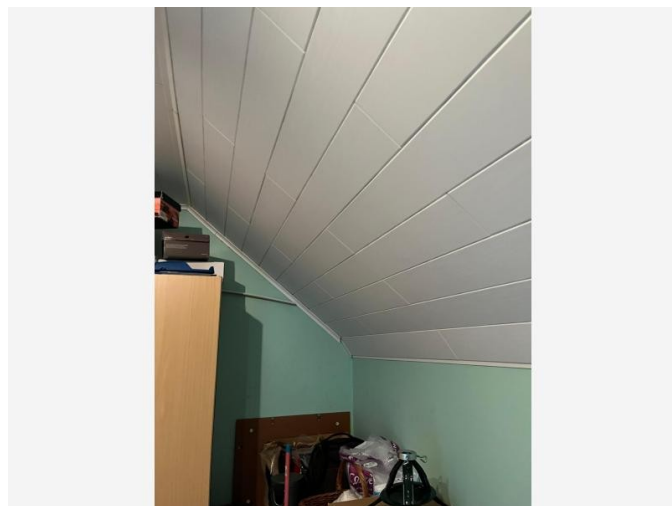
De plafonds zijn gemaakt van niet-asbestverdachte materialen (bijvoorbeeld laminaat, gyproc, ...), deze toepassingen zijn niet asbestverdacht. We hebben echter niet kunnen vaststellen of er mogelijk asbestverdachte of asbesthoudende materialen achter deze toepassingen aanwezig zijn. Bij renovatie of sloop is het aangeraden om een destructief onderzoek te laten uitvoeren van deze toepassingen.

Basis voor advies	Verder destructief onderzoek indien noodzakelijk
-------------------	--

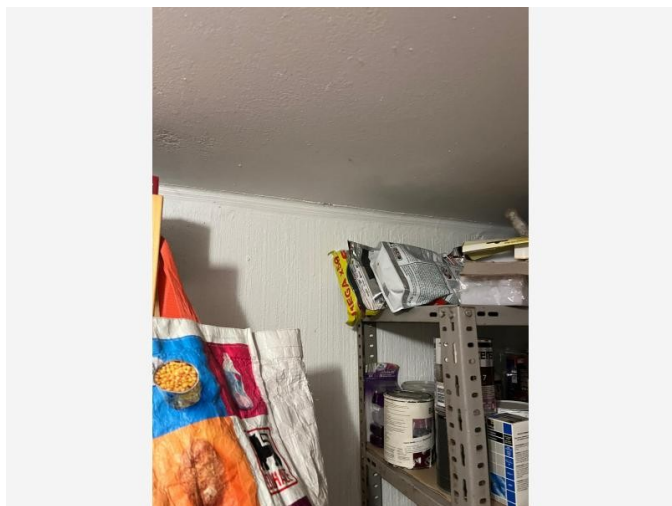
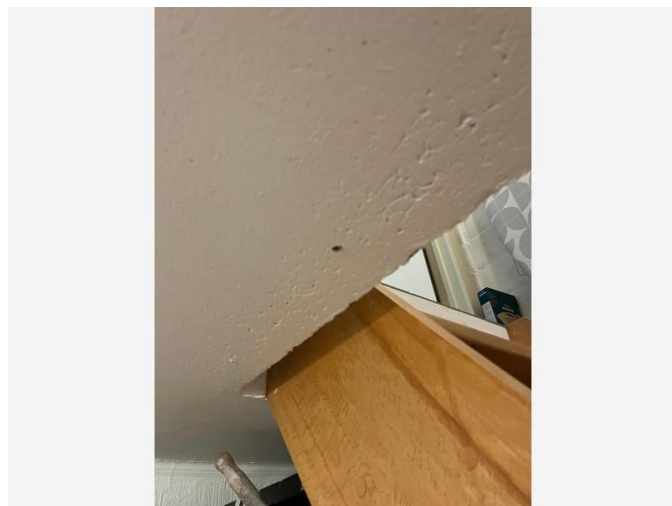
Fiche 3: Smeerlaag in cement (binnen)

Conclusie

Geen asbest

#	Type	Referentie	Resultaat
3.1	Mengmonster	MM3	Geen asbest

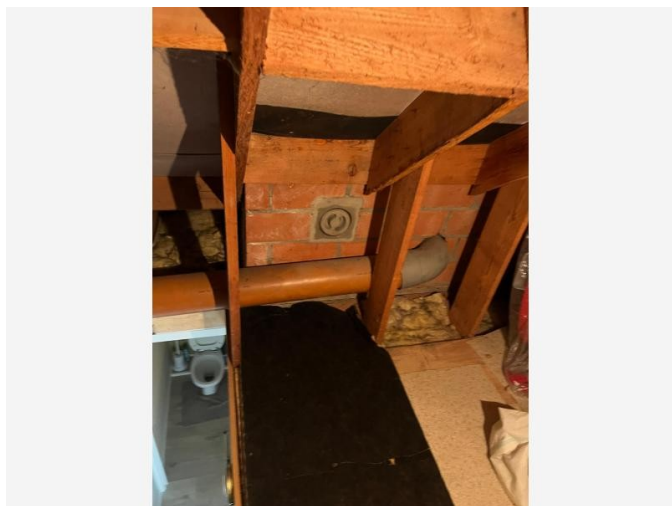
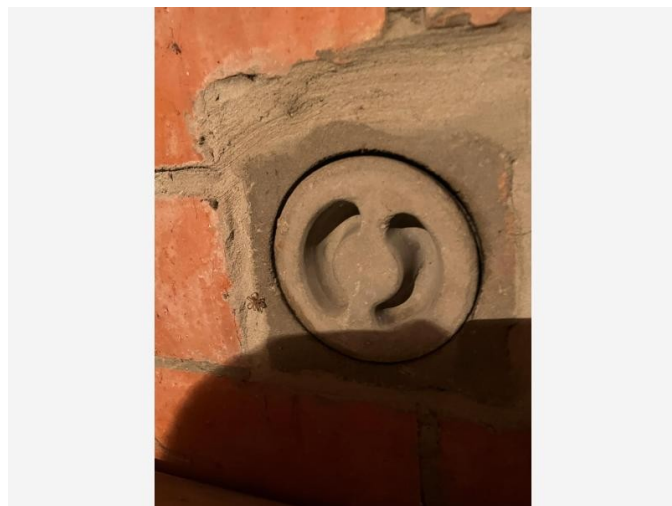
Conclusie

Geen asbest

#	Type	Referentie	Resultaat
4.1	Puntmonster	MM4	Geen asbest

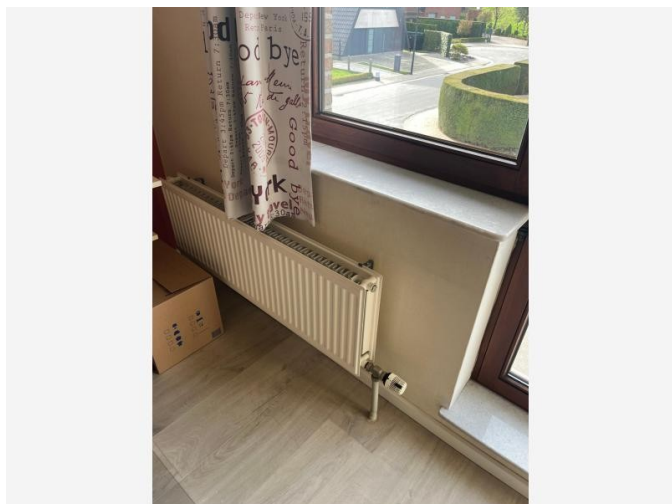
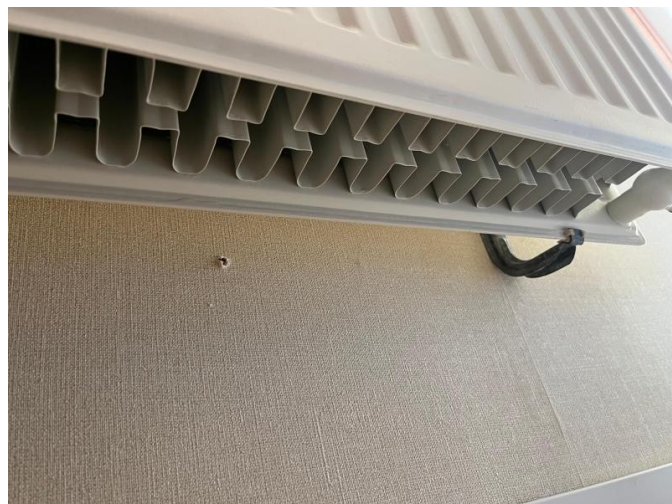
Fiche 5: Pleisterwerk muren

Conclusie

Geen asbest

#	Type	Referentie	Resultaat
5.1	Mengmonster	MM1	Geen asbest

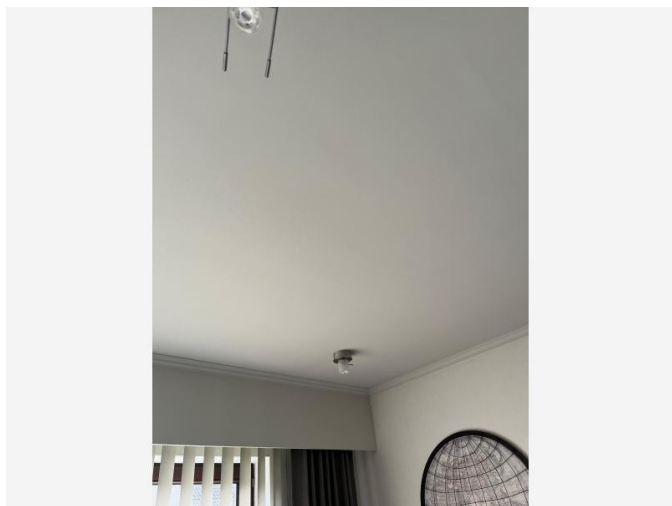
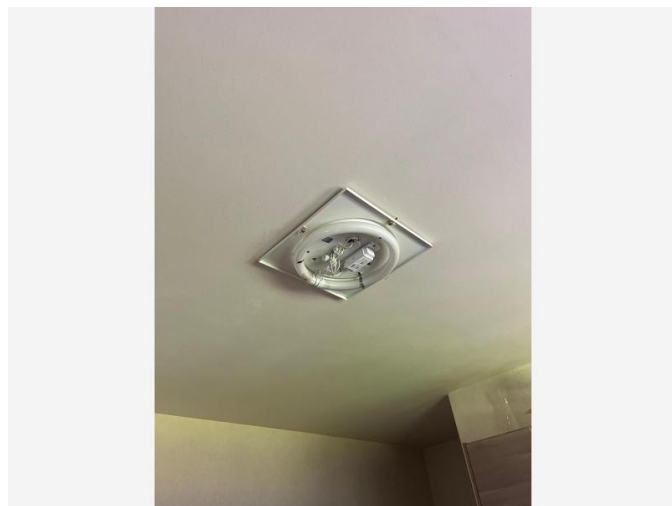
Fiche 6: Pleisterwerk plafonds

Conclusie

Geen asbest

#	Type	Referentie	Resultaat
6.1	Mengmonster	MM 2	Geen asbest

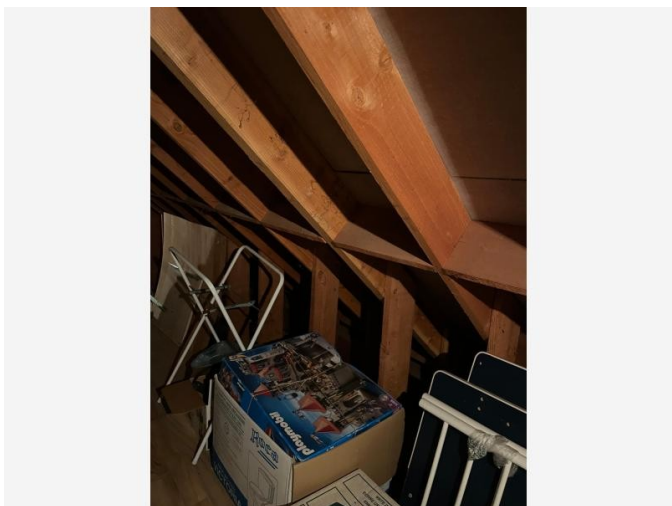
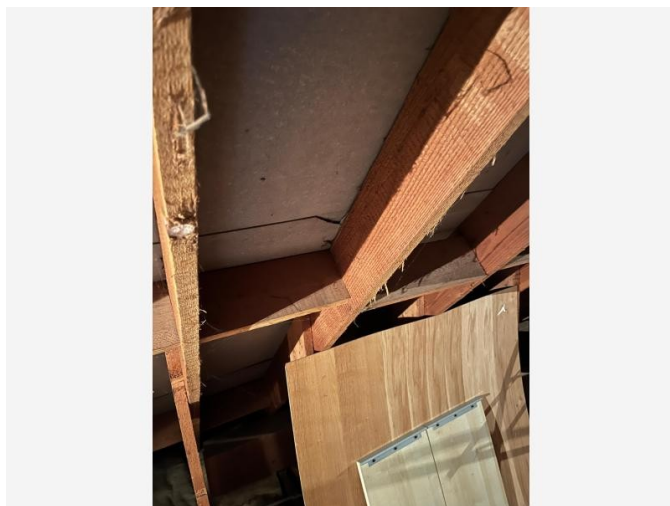
Fiche 7: Onderdak (type Menuiserie)

Conclusie

Geen asbest

#	Type	Referentie	Resultaat
7.1	Puntmonster	MM5	Geen asbest

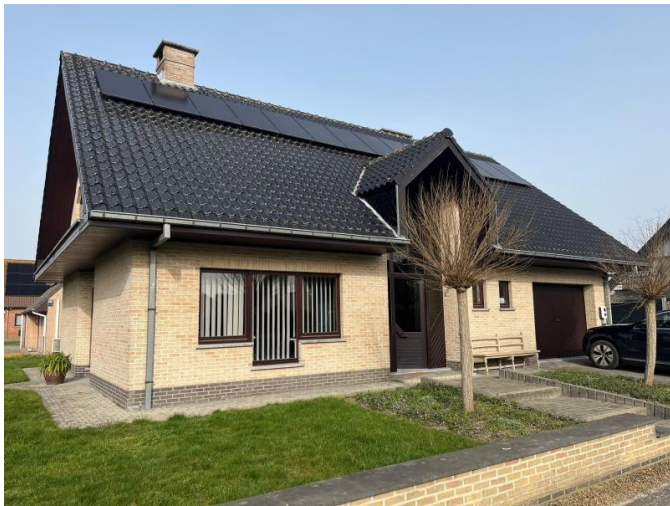
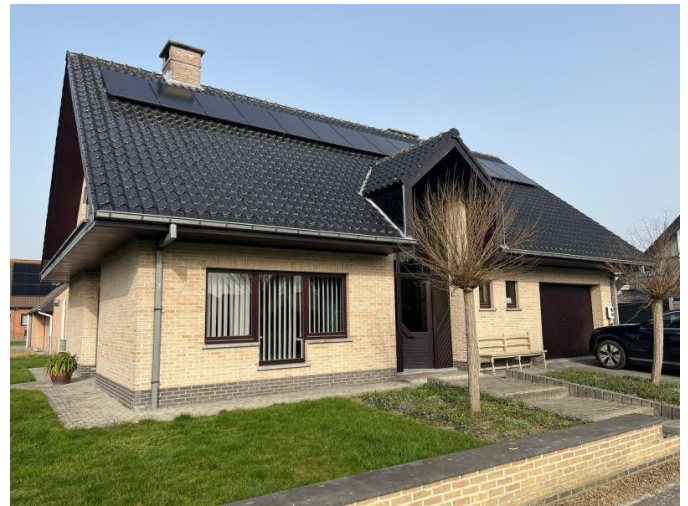
Beschrijving	Notitie	Terug te vinden op plannen
Fiche 8: Dakbedekking in dakpannen (niet verdacht)	De dakbedekking is niet-asbestverdacht.	-
Fiche 9: Kit rond ramen	-	-
