# Asbestinventarisatetest

Gasthuisstraat 8, 1785 Merchtem

Attestnummer : 20230208-000408.000

Uitgegeven op : 08.02.2023

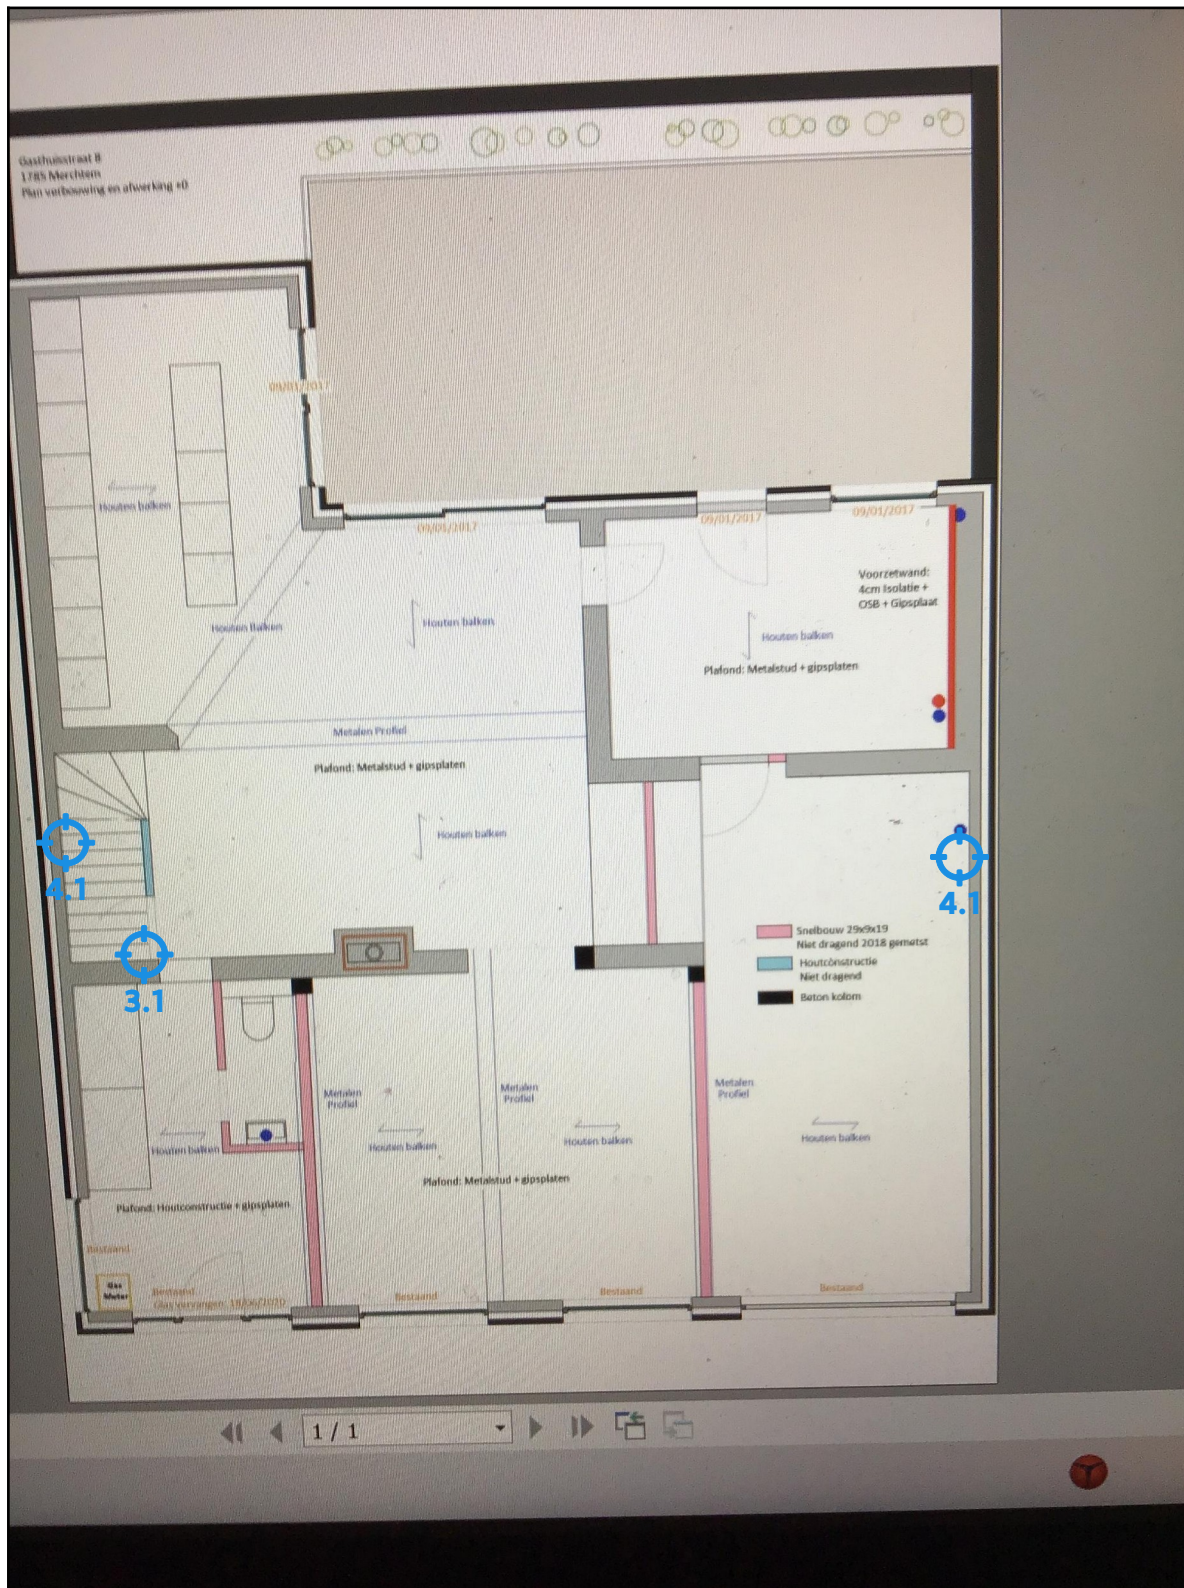
## Plan 1.1: Gelijkvloers

| 3. pleisterwerk plafond | Geen asbest | - |
| 4. pleisterwerk muren | Geen asbest | - |

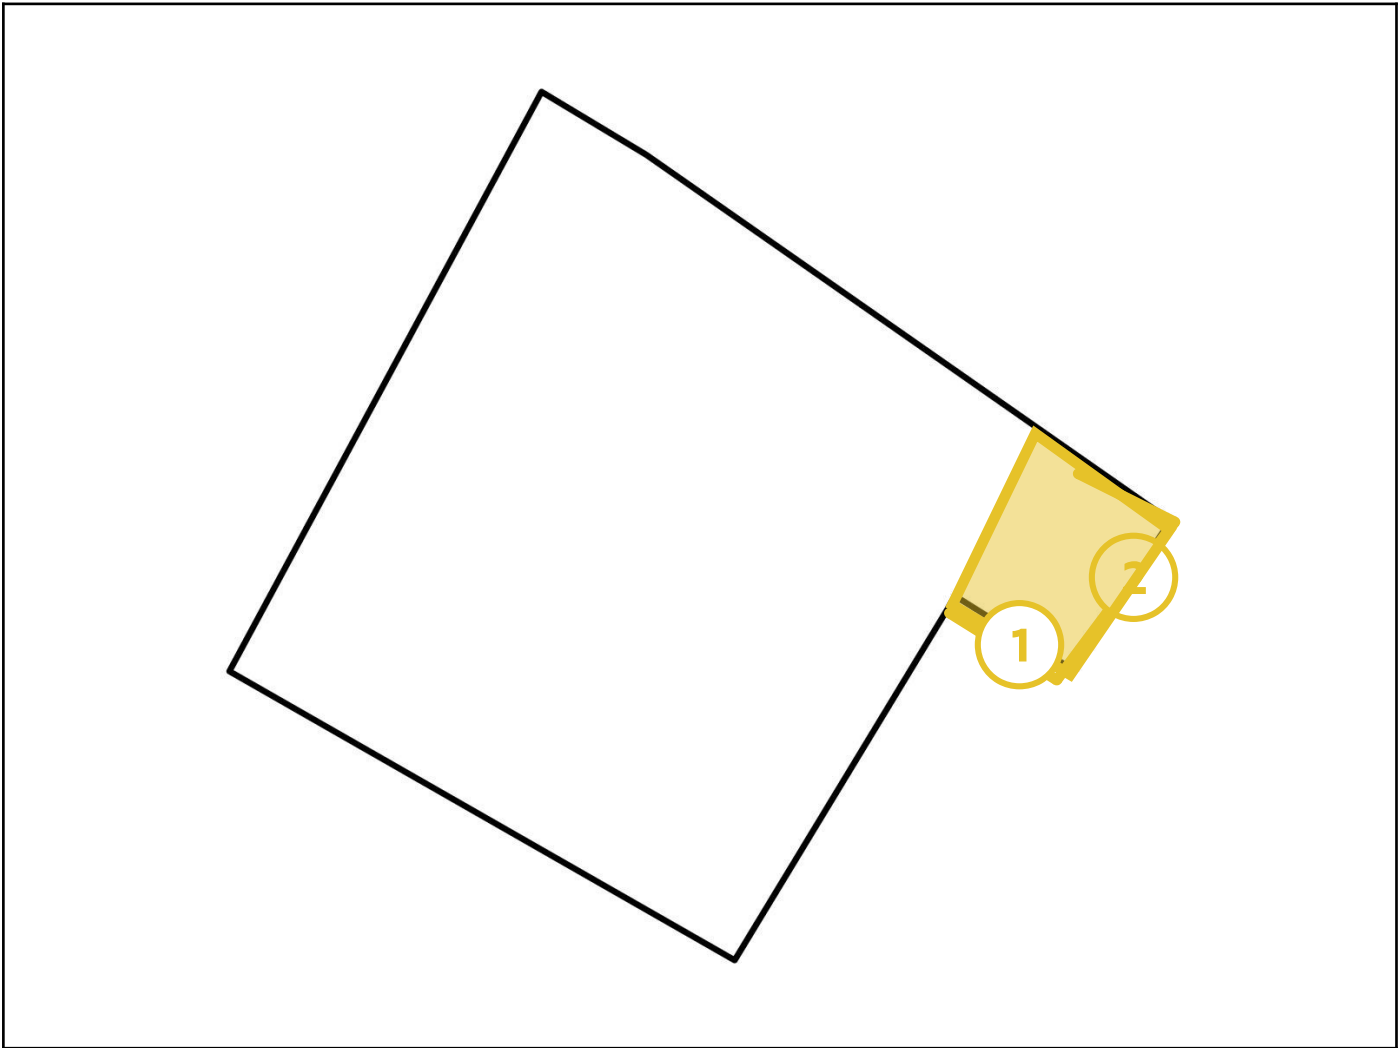
# Plan 1.3: Hoofdgebouw plan

| Beschrijving | Type | Actie |
|---|---|---|
| 1. Roofing | Asbestmateriaal | Zorgvuldig beheren |
| 2. Dekstenen | Asbestmateriaal | Zorgvuldig beheren |

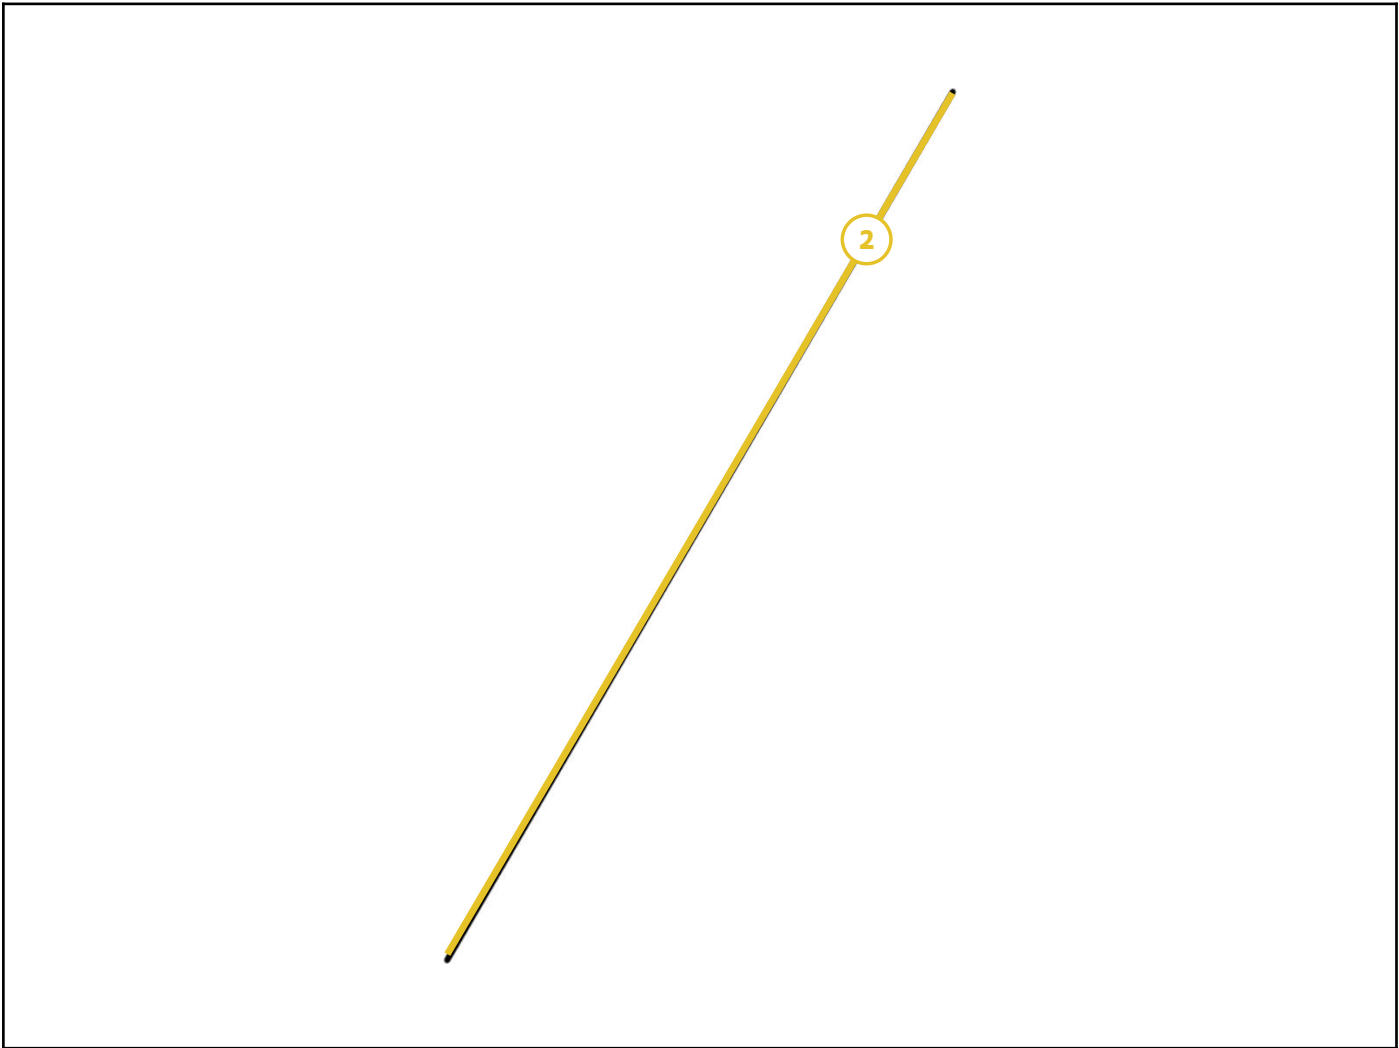
# Plan 2.1: tuinmuur

| Beschrijving | Type | Actie |
|---|---|---|
| 2. Dekstenen | Asbestmateriaal | Zorgvuldig beheren |

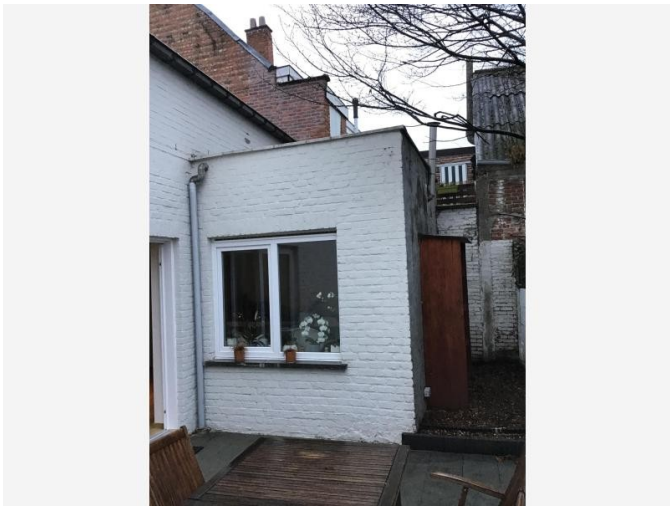
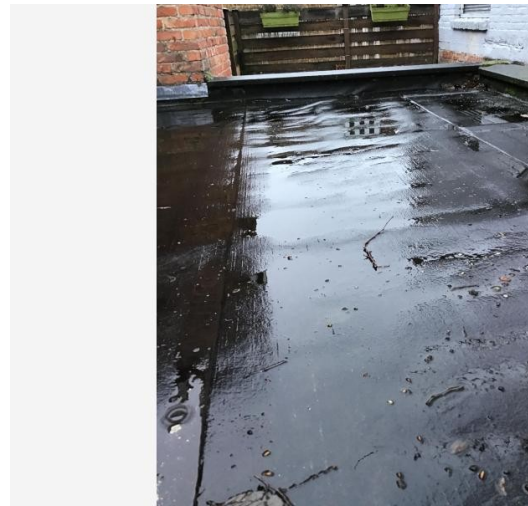
| Fiche 1: Roofing..... | 16 |

Het asbestmateriaal valt onder de mijlpaal van 2040.

| Eindbeoordeling materiaalrisico | Laag materiaalrisico en/of verlaagde kans op vezelvrijgave |

| Gebondenheid | Categorie 1: hechtgebonden in oorsprong |
| Asbestsoort (vezeltype) | Crocidoliet aanwezig |
| Toestand van het materiaal | Licht beschadigd, licht verweerd. Intact materiaal type Pical – asbestboard of categorie III 'gebondenheid' |

| Asbestmateriaal | Dak- en gevelbekleding - Roofing |

- Zorg voor een veilig beheer. Vermijd het beschadigen van het asbestmateriaal. Controleer de toestand jaarlijks op wijzigingen.

- Eenvoudige handelingen: mag via doe-het-zelf of door werknemer(s) met opleidingsattest eenvoudige handelingen  
Voor roofing voorziet de wet geen verplichting om deze asbestverdachte toepassing te laten verwijderen door een firma met een opleidingsattest eenvoudige handelingen. U mag, in principe, ongeacht beschadigingen of vrije asbestvezels, deze asbesttoepassing zelf verwijderen met inachtneming van de nodige veiligheidsmaatregelen om uzelf en uw omgeving te beschermen. Een beschadigde asbesttoepassing in slechte staat kan makkelijk verder breken of vergruizen. Er komen dan schadelijke asbestvezels vrij die ingeademd kunnen worden.

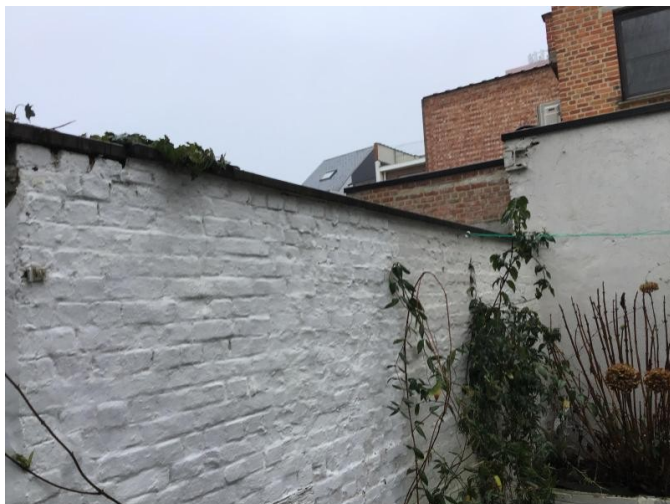
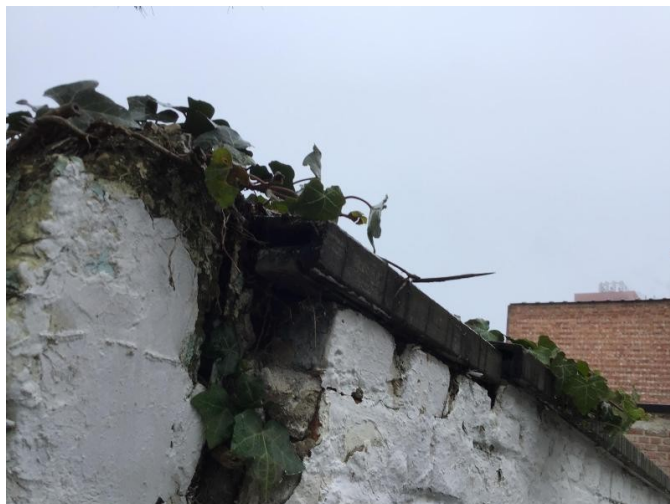
| Fiche 2: Dekstenen..... | 19 |

Het asbestmateriaal valt onder de mijlpaal van 2040.

| Eindbeoordeling materiaalrisico | Laag materiaalrisico en/of verlaagde kans op vezelvrijgave |

| Gebondenheid | Categorie 1: hechtgebonden in oorsprong |
| Asbestsoort (vezeltype) | Crocidoliet aanwezig |
| Toestand van het materiaal | Licht beschadigd, licht verweerd. Intact materiaal type Pical – asbestboard of categorie III 'gebondenheid' |

| Asbestmateriaal | Deksteen, muurkap - Hol |

- Zorg voor een veilig beheer. Vermijd het beschadigen van het asbestmateriaal. Controleer de toestand jaarlijks op wijzigingen.

- Eenvoudige handelingen: mag via doe-het-zelf of door werknemer(s) met opleidingsattest eenvoudige handelingen  
Indien het asbestverdachte materiaal volledig intact is en er geen vrije asbestvezels zichtbaar zijn, voorziet de wet geen verplichting om deze asbestverdachte toepassing te laten verwijderen door een firma met een opleidingsattest eenvoudige handelingen. U mag, in principe, deze asbesttoepassing zelf verwijderen met in achtneming van de nodige veiligheidsmaatregelen om Uzelf en uw omgeving te beschermen. Tijdens het verwijderen van de asbesttoepassing moet het materiaal intact blijven. De verwijdering van het materiaal moet met de nodige zorg en veiligheidsvoorzieningen gebeuren.

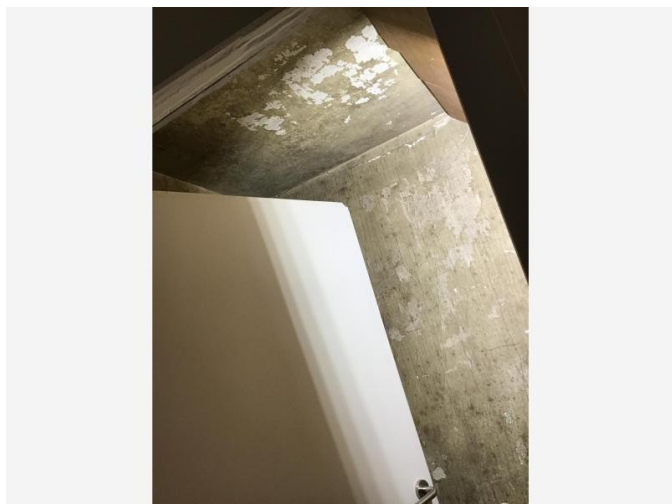
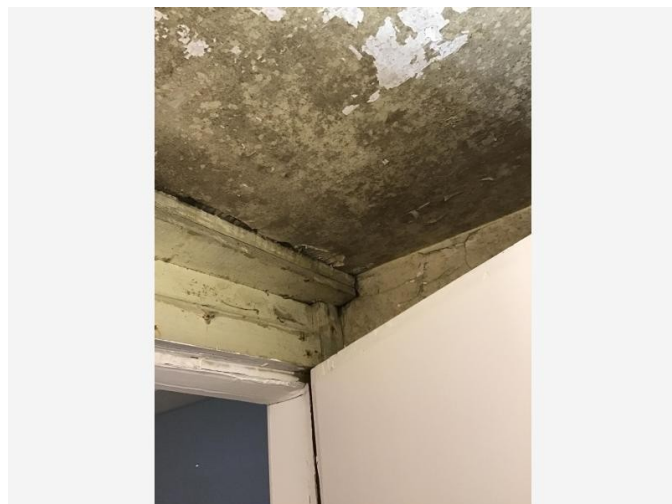
## Fiche 3: pleisterwerk plafond

Geen asbest

| # | Type | Referentie | Resultaat |
|---|---|---|---|
| 3.1 | Mengmonster | MM02 | Geen asbest |

| Opmerking | <p>gipskorton plafonds</p> <p>een destructief onderzoek is aan te raden bij grondige verbouwingswerken, om</p> <p>eventuele pleisterwerken, mogelijks onder de valse plafonds/wanden te</p> <p>bemonsteren. Dit behoort momenteel niet tot onze taak in deze opdracht.</p> |

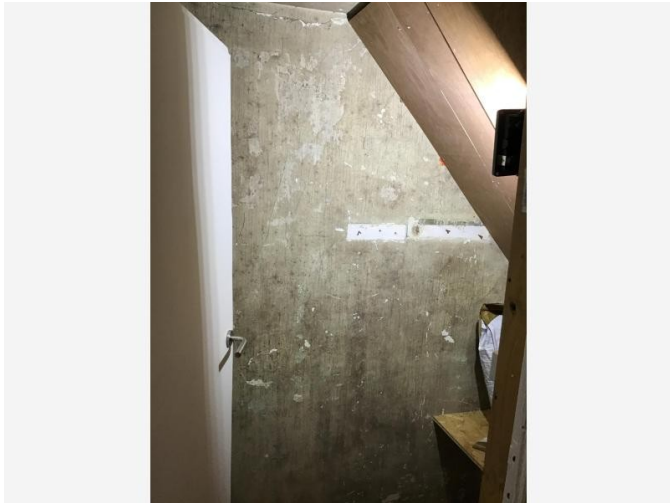
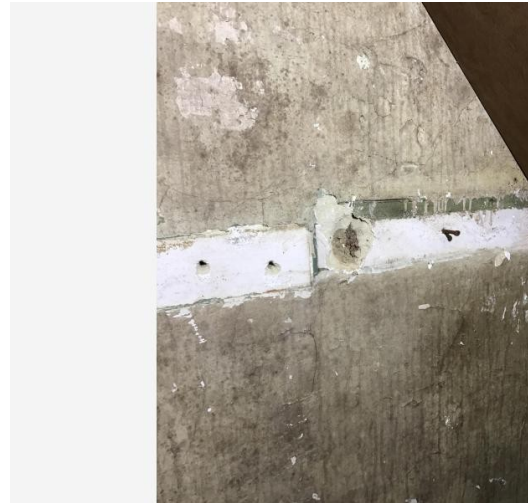
## Fiche 4: pleisterwerk muren

Geen asbest

| # | Type | Referentie | Resultaat |
|---|---|---|---|
| 4.1 | Mengmonster | MM01 | Geen asbest |

| Opmerking | <p>De woning werd in 2018 verbouwd alle muren en plafonds zijn Gipskarton behalve berging onder trap en onafgewerkt deel garage</p> <p>een destructief onderzoek is aan te raden bij grondige verbouwingswerken, om</p> <p>eventuele pleisterwerken, mogelijks onder de valse plafonds/wanden te</p> <p>bemonsteren. Dit behoort momenteel niet tot onze taak in deze opdracht.</p> |
