Asbestinventarisatetest

Haagdoornlaan 4, 1780 Wemmel

Attestnummer : 20240827-000089.000

Uitgegeven op : 27.08.2024

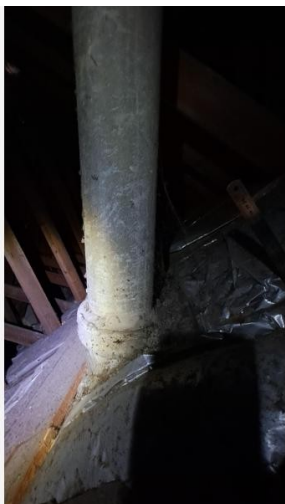
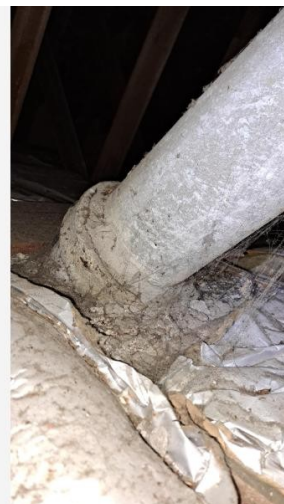
Eindbeoordeling materiaalrisico	Laag materiaalrisico en/of verlaagde kans op vezelvrijgave
---------------------------------	--

Gebondenheid	Categorie 1: hechtgebonden in oorsprong
Asbestsoort (vezeltype)	Crocidoliet aanwezig
Asbestconcentratie	Laag (< 50%)
Afschermingsgraad van het gehele materiaal	Enkel randen niet afgeschermd maar geen contact met binnenluchtstromen
Toestand van het materiaal	Licht beschadigd, licht verweerd. Intact calciumsilicaatmateriaal of categorie III 'gebondenheid'

Beschrijving	asbestvedachte koker in de zolder
Omgeving	Binnen
Primaire drager	Schacht-koker (technisch)
Asbestmateriaal	Buis, koker, leiding, pijp, doorvoer
Bindmiddel van asbestmateriaal	Cement
Gebondenheid op basis van bindmiddel	Hecht
Hoeveelheid (lengte - omtrek - dikte - aantal)	<ul style="list-style-type: none">• 2,50 m - 20,00 cm - 1,00 cm - 1 stuk
Totaal volume	0,005 m ³
Eenvoudig bereikbaar	Ja
Bevestigingswijze	<ul style="list-style-type: none">• Geklemd• Verlijmd, ingegoten, versmeerd
Identificatiemethode	Vaststelling zonder monstername
Destructieve handeling voor identificatie	Nee

- Zorg voor een veilig beheer. Vermijd het beschadigen van het asbestmateriaal. Controleer de toestand jaarlijks op wijzigingen.
- Verwijder dit asbestmateriaal zo snel mogelijk. Volg de toestand goed op.

- Eenvoudige handelingen: mag via doe-het-zelf of door werknemer(s) met opleidingsattest eenvoudige handelingen
Deze verwijdermethode valt onder de vorm van eenvoudige handelingen conform de VLAREM en de codex Welzijn op het werk . De toestand moet echter ongewijzigd blijven tijdens het verwijderen. Alle maatregelen opgenomen in de wetgeving moeten strikt nageleefd worden.

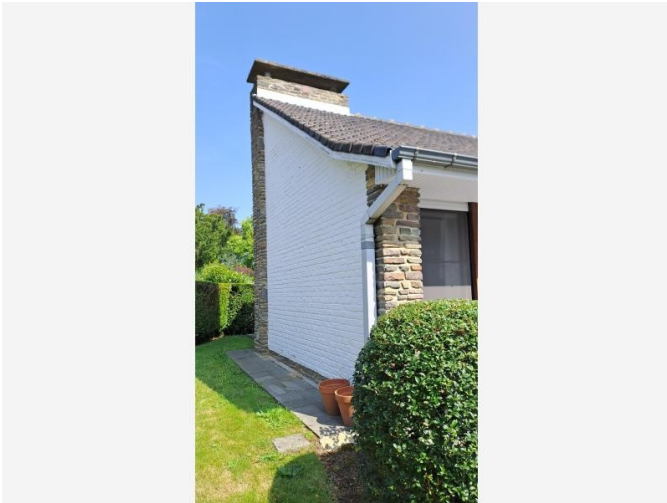
Situeringfoto

Permanente beperking

Reden: Het onderzoek kan niet uitgevoerd worden binnen de bepalingen van de Welzijnswet

Uitleg van de asbestdeskundige: De binnenzijden van de schoorstenen kunnen visueel niet volledig worden vastgesteld.

(Asbest)materiaal	Rookgaskanaal
Karakterisatie	Asbest (verdacht)
Primaire drager	Schuin dak

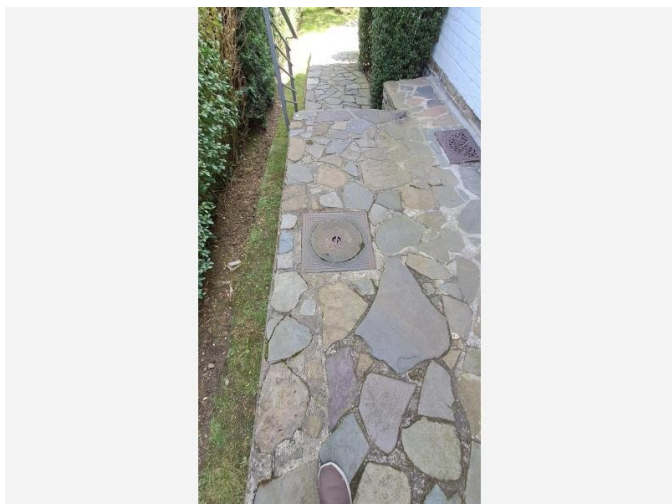
Situeringfoto

Permanente beperking

Reden: Het onderzoek kan niet uitgevoerd worden binnen de bepalingen van de Welzijnswet

Uitleg van de asbestdeskundige: De waterafvoerleidingen zijn visueel niet volledig inspecteerbaar.

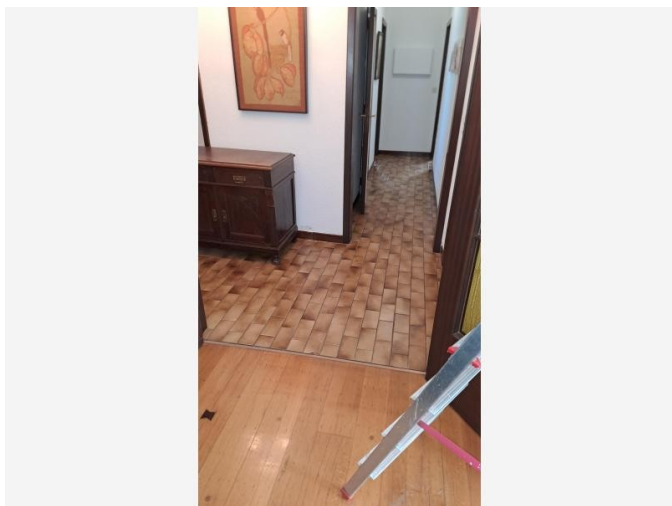
Vrije foto

Identificatiemethode	Redelijk vermoeden
Primaire drager	Vloer
(Asbest)materiaal	Prefab - afwerking - Tegel
Bindmiddel	Cement
Gebondenheid bindmiddel	Hecht

Bij renovatie destructief onderzoek aanbevolen, tegels en tegellijm kunnen asbest bevatten.

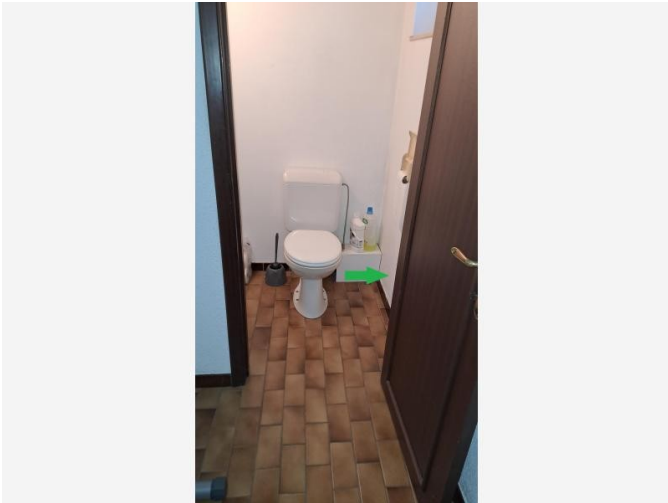
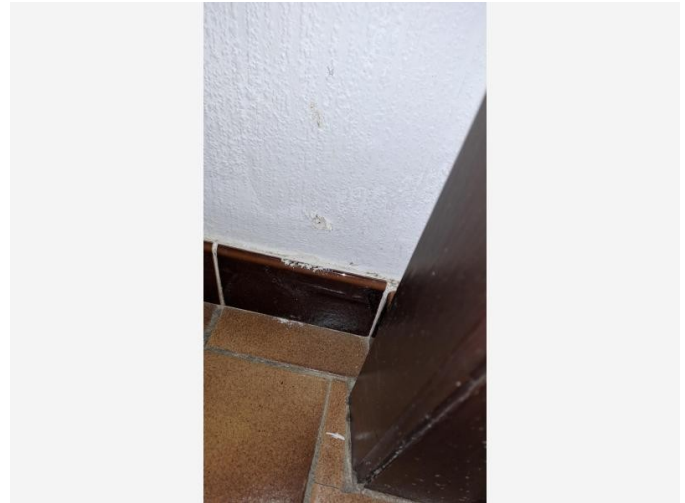
Geen asbest

#	Type	Referentie	Resultaat
5.1	Mengmonster	220824 2 sn01	Geen asbest

Beschrijving	mengstaal pleisterwerk binnenmuren
Omgeving	Binnen
Primaire drager	Binnenwand
Bindmiddel van materiaal	Gips - kalk
Gebondenheid op basis van bindmiddel	Niet-hechtgebonden
Hoeveelheid (oppervlakte - dikte - aantal)	• 220,00 m ² - 2,00 cm - 1 stuk
Totaal volume	4,40 m ³
Identificatiemethode	Vaststelling met monstername
Destructieve handeling voor identificatie	Nee
Opmerking	Pleisterwerk binnenmuren.

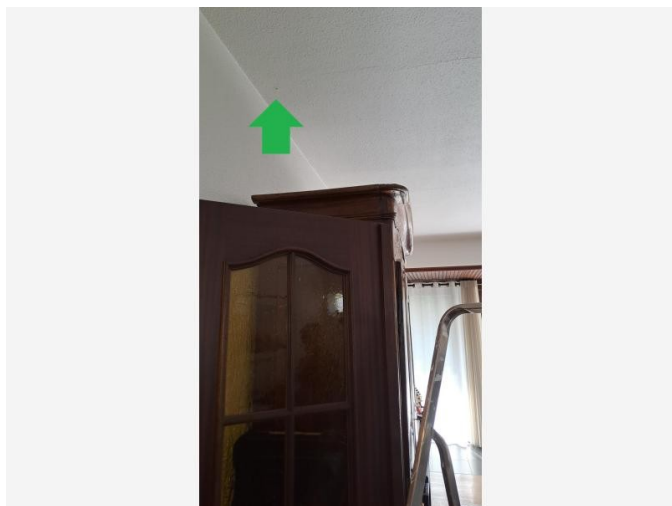
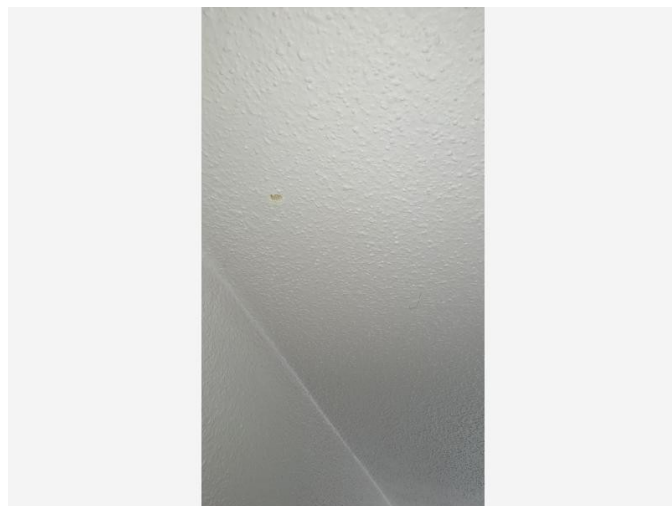
Geen asbest

#	Type	Referentie	Resultaat
6.1	Mengmonster	220824 2 sn02	Geen asbest

Beschrijving	mengstaal pleisterwerk plafonds
Omgeving	Binnen
Primaire drager	Plafond
Bindmiddel van materiaal	Gips - kalk
Gebondenheid op basis van bindmiddel	Niet-hechtgebonden
Hoeveelheid (oppervlakte - dikte - aantal)	• 112,00 m ² - 2,00 cm - 1 stuk
Totaal volume	2,24 m ³
Identificatiemethode	Vaststelling met monsternamen
Destructieve handeling voor identificatie	Nee
Opmerking	mengstaal pleisterwerk plafonds

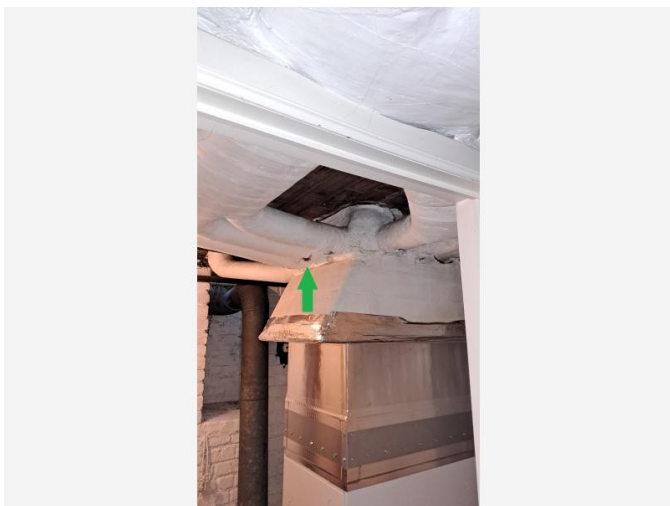
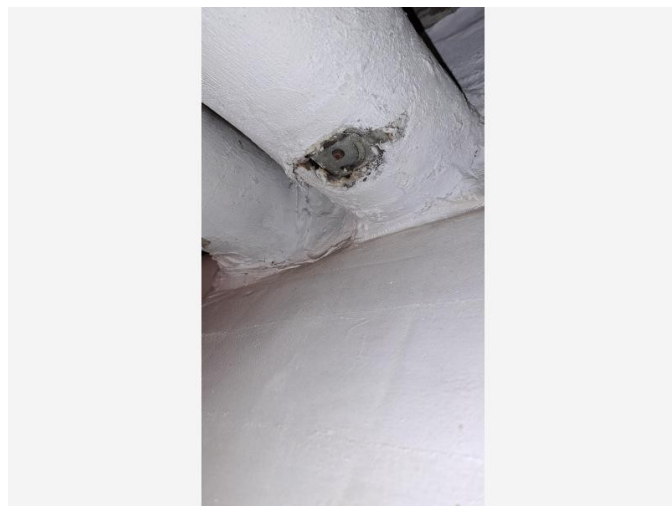
Geen asbest

#	Type	Referentie	Resultaat
7.1	Mengmonster	220824 2 sn03	Geen asbest

Beschrijving	mengstaal leidingisolatie
Omgeving	Binnen
Primaire drager	Ruimteverwarming
Bindmiddel van materiaal	Gips - kalk
Gebondenheid op basis van bindmiddel	Niet-hechtgebonden
Hoeveelheid (lengte - omtrek - dikte - aantal)	<ul style="list-style-type: none">• 18,00 m - 30,00 cm - 4,00 cm - 1 stuk
Totaal volume	0,216 m ³
Identificatiemethode	Vaststelling met monsternamen
Destructieve handeling voor identificatie	Nee
