Asbestinventarisatetest

Kasteelstraat 13, 1730 Asse

Attestnummer : 20250505-000026.000

Niet-asbestveilig

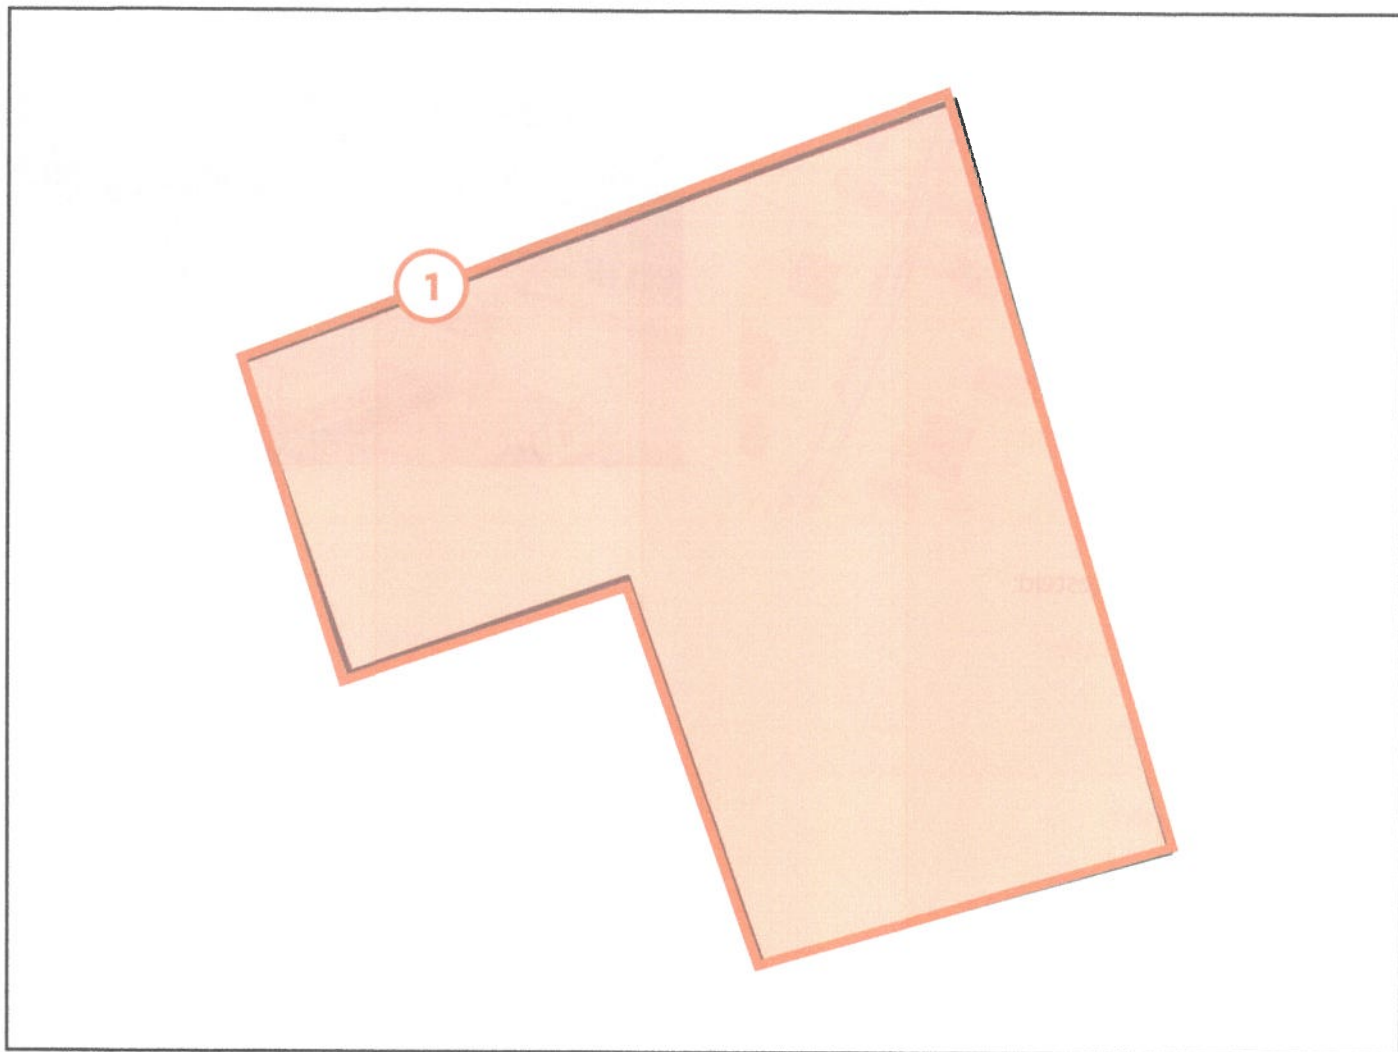
Plan 3.1: Bijgebouw achter plan

Beschrijving	Type	Actie
1. golfplaten bijgebouw achter	Asbestmateriaal	Verwijderen

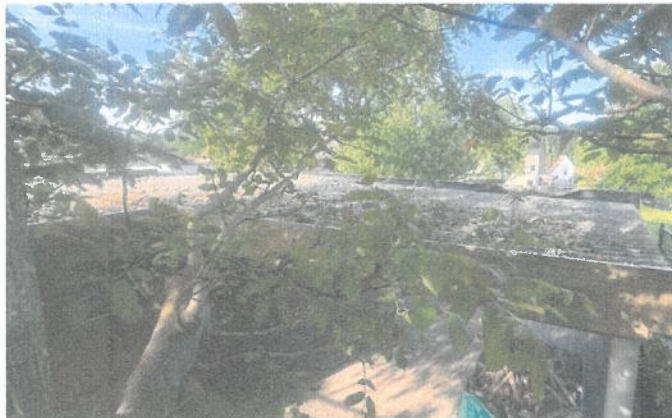
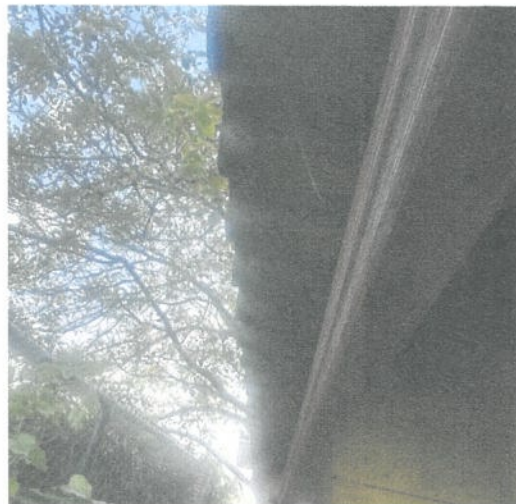
Conclusie

Het asbestmateriaal valt onder de mijlpaal van 2034.

Risicobeoordeling

Eindbeoordeling materiaalisico	Verhoogd materiaalisico en/of verhoogde kans op vezelvrijgave
--------------------------------	---

Gebondenheid	Categorie 1: hechtgebonden in oorsprong
Asbestsoort (vezeltype)	Crocidoliet aanwezig
Asbestconcentratie	Laag (< 50%)
Afschermingsgraad van het gehele materiaal	Geheel of deels vrij aan de buitenlucht
Toestand van het materiaal	Matig beschadigd, matig verweerd

Beschrijving	golfplaten bijgebouw achter
Omgeving	Buiten
Primaire drager	Schuin dak
Asbestmateriaal	Dak- en gevelbekleding - Golfplaat
Bindmiddel van asbestmateriaal	Cement
Gebondenheid op basis van bindmiddel	Hecht
Hoeveelheid (oppervlakte - aantal)	• 20,00 m ² - 1 stuk
Totale oppervlakte	20,00 m ²
Eenvoudig bereikbaar	Ja
Bevestigingswijze	• Geschroefd
Identificatiemethode	Vaststelling zonder monstername
Destructieve handeling voor identificatie	Nee

Verwijderen

- Zorg voor een veilig beheer. Vermijd het beschadigen van het asbestmateriaal. Controleer de toestand jaarlijks op wijzigingen.
- Zorg voor een veilig beheer en verwijder dit asbestmateriaal wanneer het bij werken eenvoudig bereikbaar wordt. Controleer de toestand jaarlijks op wijzigingen.
- Verwijder dit asbestmateriaal zo snel mogelijk. Volg de toestand goed op.

- Eenvoudige handelingen: mag via doe-het-zelf of door werknemer(s) met opleidingsattest eenvoudige handelingen
U mag deze toepassing zelf verwijderen, inachtneming van de nodige veiligheidsmaatregelen. Vermijd het breken.

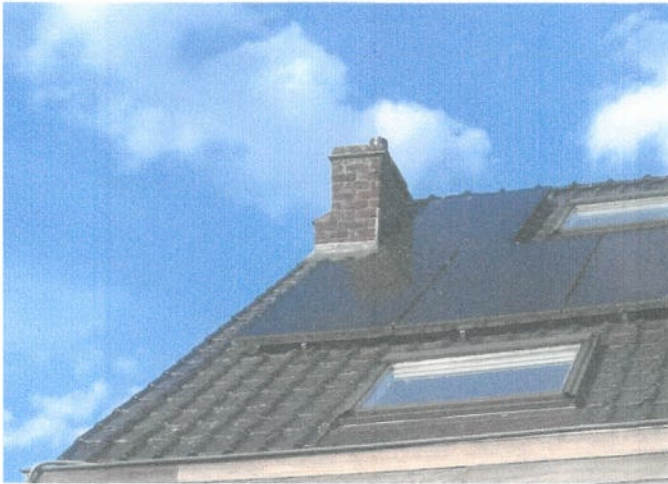
Permanente beperking

Reden: Er is geen volledige risicobeoordeling mogelijk

Uitleg van de asbestdeskundige: Visueel niet-asbestverdacht.

In de schouw zelf zouden asbestverdachte toepassingen aanwezig kunnen zijn.

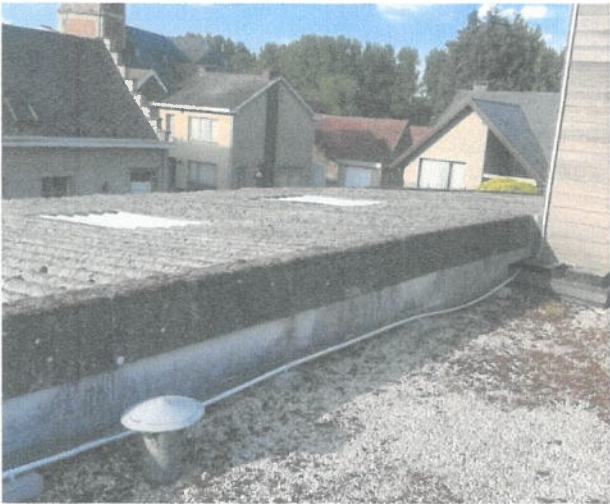
Aangrenzende asbestverdachte golfplaten bij buren.

Identificatiemethode	Redelijk vermoeden
Primaire drager	Schuin dak
(Asbest)materiaal	Dak- en gevelbekleding - Golfplaat
Bindmiddel	Cement
Gebondenheid bindmiddel	Hecht

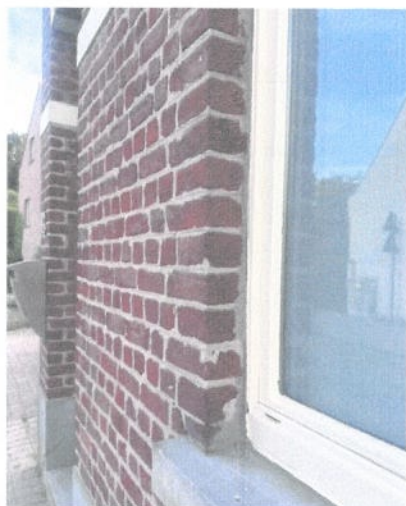
niet-asbestverdacht.

Identificatiemethode	Vaststelling & expertise (niet-asbestverdacht)
Primaire drager	Wandopening verticaal (raam, deur, ...)
(Asbest)materiaal	In-situ afwerkingslagen - Pasta, stopverf, voegsel, stopsel, vulsel, mastiek, kitten, ...
Bindmiddel	Cement
Gebondenheid bindmiddel	Hecht

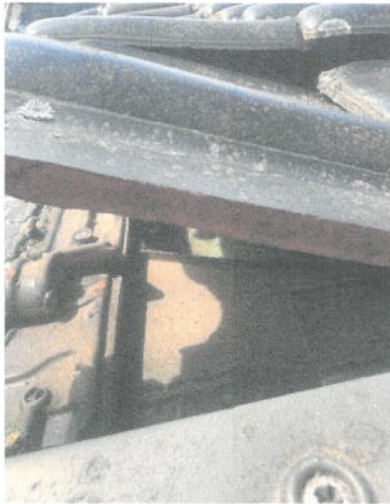
geen asbestverdachte toepassingen waargenomen.

Identificatiemethode	Vaststelling & expertise (niet-asbestverdacht)
Primaire drager	Schuin dak

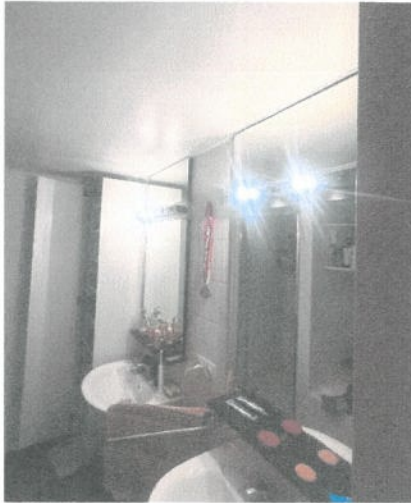
Achter de tegels zou asbestverdachte tegellijm aanwezig kunnen zijn. Best bemonsteren bij renovatiewerken.

Identificatiemethode	Redelijk vermoeden
Primaire drager	Binnenwand
(Asbest)materiaal	In-situ afwerkingslagen - Lijm laag
Bindmiddel	Lijm
Gebondenheid bindmiddel	Hecht

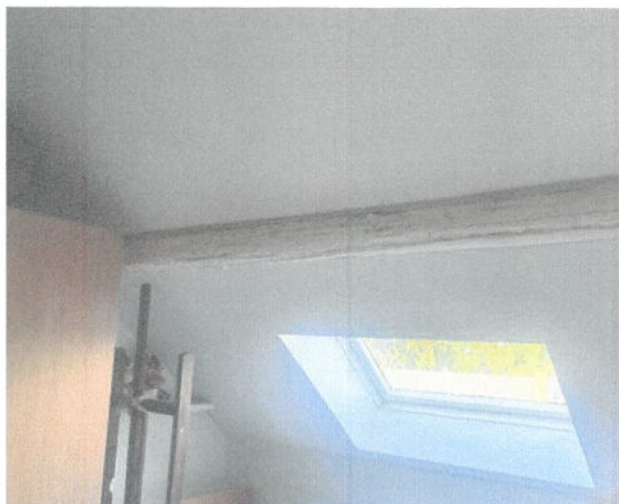
Achter het vals plafond zouden asbestverdachte toepassingen aanwezig kunnen zijn.

Identificatiemethode	Redelijk vermoeden
Primaire drager	Plafond

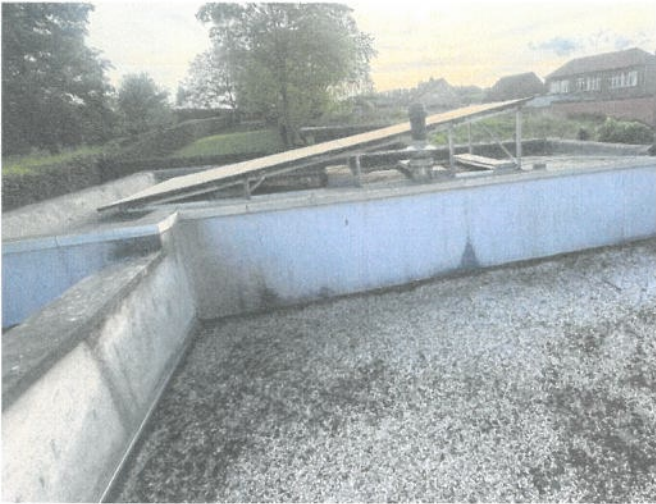
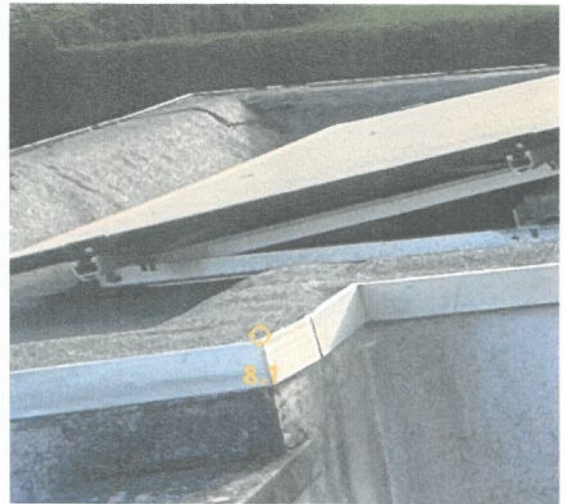
Fiche 8: roofing

Geen asbest

#	Type	Referentie	Resultaat
8.1	Puntmonster	M02	Geen asbest

Beschrijving	roofing
Omgeving	Buiten
Primaire drager	Plat dak
Bindmiddel van materiaal	Bitumen (roofing, teer, asfalt)
Gebondenheid op basis van bindmiddel	Hecht
Hoeveelheid (oppervlakte - aantal)	• 40,00 m ² - 1 stuk
Totale oppervlakte	40,00 m ²
Identificatiemethode	Vaststelling met monstername
Destructieve handeling voor identificatie	Nee

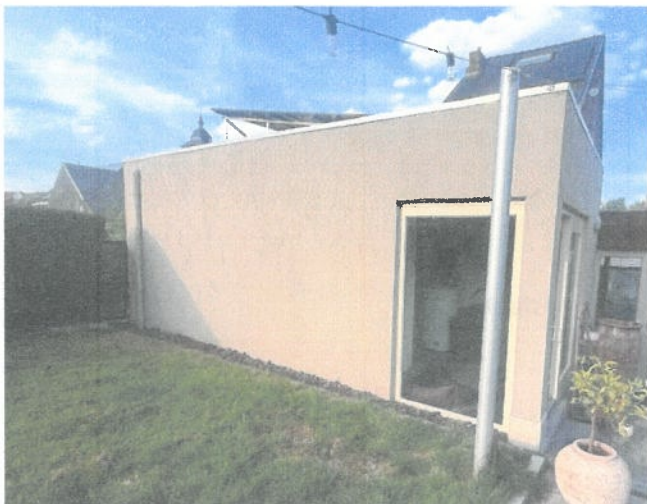
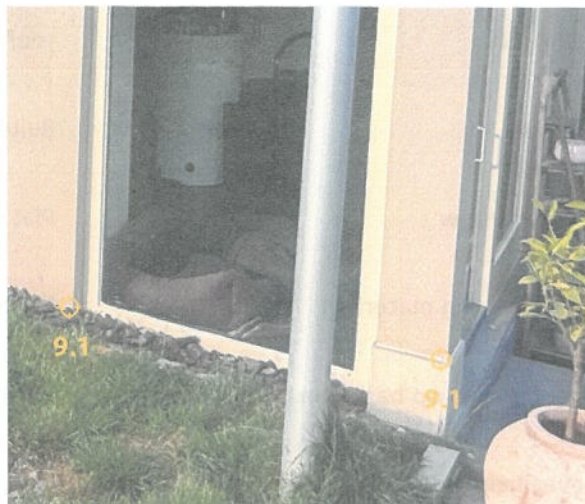
Fiche 9: crepi

Geen asbest

#	Type	Referentie	Resultaat
9.1	Mengmonster	M03	Geen asbest

Beschrijving	crepi
Omgeving	Buiten
Primaire drager	Wand buitenschil
Bindmiddel van materiaal	Gips - kalk
Gebondenheid op basis van bindmiddel	Niet-hechtgebonden
Hoeveelheid (oppervlakte - dikte - aantal)	• 15,00 m ² - 2,00 cm - 1 stuk
Totaal volume	0,30 m ³
Identificatiemethode	Vaststelling met monstername
Destructieve handeling voor identificatie	Nee

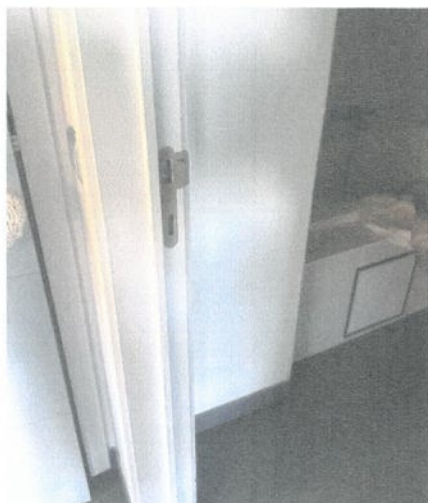
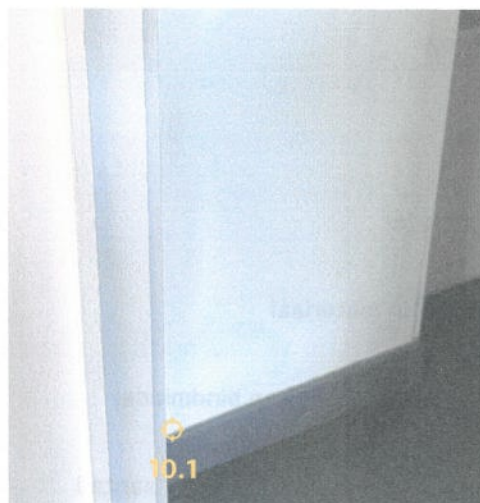
Fiche 10: pleister muren

Geen asbest

#	Type	Referentie	Resultaat
10.1	Mengmonster	M01	Geen asbest

Beschrijving	pleister muren
Omgeving	Binnen
Primaire drager	Binnenwand
Bindmiddel van materiaal	Gips - kalk
Gebondenheid op basis van bindmiddel	Niet-hechtgebonden
Hoeveelheid (oppervlakte - dikte - aantal)	• 300,00 m ² - 2,00 cm - 1 stuk
Totaal volume	6,00 m ³
Identificatiemethode	Vaststelling met monsternamen
Destructieve handeling voor identificatie	Nee
