Asbestinventarisatetest

Nieuwelaan 7, 1785 Merchtem

Attestnummer : 20260420-000444.000

Uitgegeven op : 20.04.2026

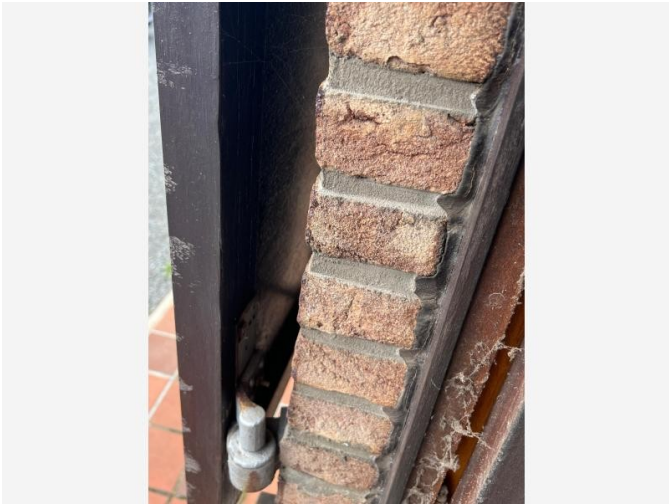
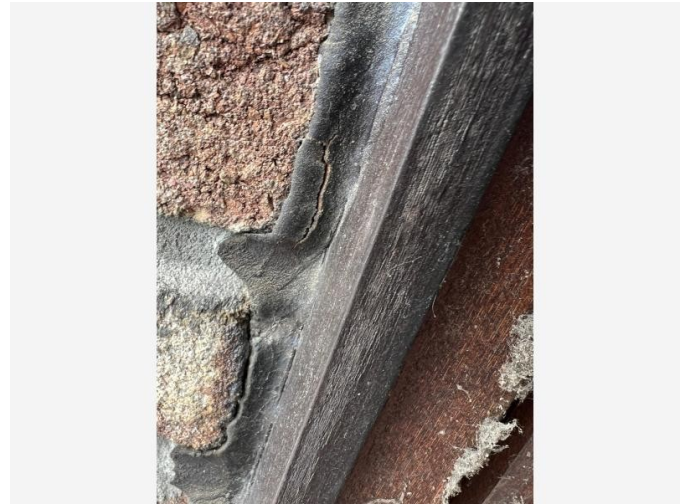
Het asbestmateriaal valt onder de mijlpaal van 2040.

Eindbeoordeling materiaalrisico

Laag materiaalrisico en/of verlaagde kans op vezelvrijgave

Gebondenheid	Categorie 1: hechtgebonden in oorsprong
Asbestsoort (vezeltype)	Alleen chrysotiel aanwezig
Asbestconcentratie	Laag (< 50%)
Afschermingsgraad van het gehele materiaal	Geheel of deels vrij aan de buitenlucht, maar geen contact met binnenlucht
Toestand van het materiaal	Licht beschadigd, licht verweerd. Intacte calciumsilicaatplaat of materiaal met categorie 3-gebondenheid

#	Type	Referentie	Resultaat
1.1	Puntmonster	05	Chrysotiel

Beschrijving	Mastiek tussen kader en gevel
Omgeving	Buiten
Primaire drager	Wandopening verticaal (raam, deur, ...)
Asbestmateriaal	In-situ afwerkingslagen - Pasta, stopverf, voegsel, stopsel, vulsel, mastiek, katten, ...
Bindmiddel van asbestmateriaal	Kitten, mastiek, pasta
Gebondenheid op basis van bindmiddel	Hecht
Hoeveelheid (gewicht - aantal)	<ul style="list-style-type: none">• 0,10 kg - 21 stuks
Totaal gewicht	2,10 kg
Eenvoudig bereikbaar	Ja
Bevestigingswijze	<ul style="list-style-type: none">• Verlijmd, ingegoten, versmeerd
Identificatiemethode	Een monstername door de asbestdeskundige met laboanalyse door een asbestlabo.
Destructieve handeling voor identificatie	Nee
Opmerking	De hoeveelheid is een zo nauwkeurig mogelijke opmeting. Hieraan kunnen evenwel geen rechten worden ontleend. Kit tussen kader en gevel

- Zorg voor een veilig beheer. Vermijd het beschadigen van het asbestmateriaal. Controleer de toestand jaarlijks op wijzigingen.

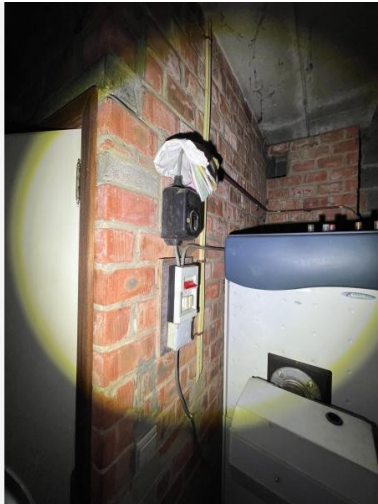
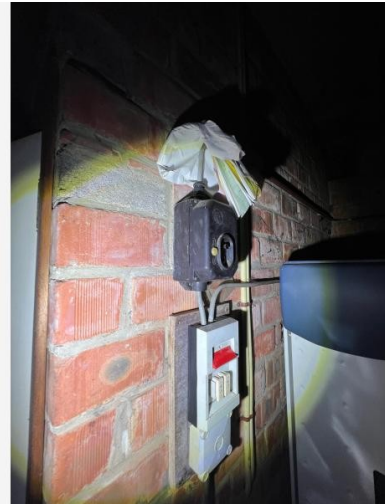
Het asbestmateriaal valt onder de mijlpaal van 2040.

Eindbeoordeling materiaalrisico	Laag materiaalrisico en/of verlaagde kans op vezelvrijgave
---------------------------------	--

Gebondenheid	Categorie 1: hechtgebonden in oorsprong
Asbestsoort (vezeltype)	Crocidoliet aanwezig
Asbestconcentratie	Laag (< 50%)
Afschermingsgraad van het gehele materiaal	Geheel of deels vrij aan de binnenlucht, maar geen contact met binnenluchtstromen
Toestand van het materiaal	Onbeschadigd, niet verweerd

Beschrijving	Bakeliet schakelkast
Omgeving	Binnen
Primaire drager	Communicatie en elektrische infrastructuur en uitrusting
Asbestmateriaal	Plaat, paneel, tablet - Type Bakeliet
Bindmiddel van asbestmateriaal	Kunststof of -hars
Gebondenheid op basis van bindmiddel	Hecht
Hoeveelheid (oppervlakte - dikte - aantal)	<ul style="list-style-type: none">• 0,10 m² - 1,00 cm - 1 stuk
Totaal volume	0,001 m ³
Eenvoudig bereikbaar	Ja
Bevestigingswijze	<ul style="list-style-type: none">• Geschroefd
Identificatiemethode	<p>De asbestdeskundige beoordeelt het materiaal als asbestverdacht en dus asbesthoudend, en dit zonder monstername.</p> <p>Motivatie: De monstername brengt andere schade aan dan schade die inherent is aan de monstername.</p>
Destructieve handeling voor identificatie	Nee
Opmerking	De hoeveelheid is een zo nauwkeurig mogelijke opmeting. Hieraan kunnen evenwel geen rechten worden ontleend.

- Zorg voor een veilig beheer. Vermijd het beschadigen van het asbestmateriaal. Controleer de toestand jaarlijks op wijzigingen.
- Voer bijkomende staalname(s) uit.

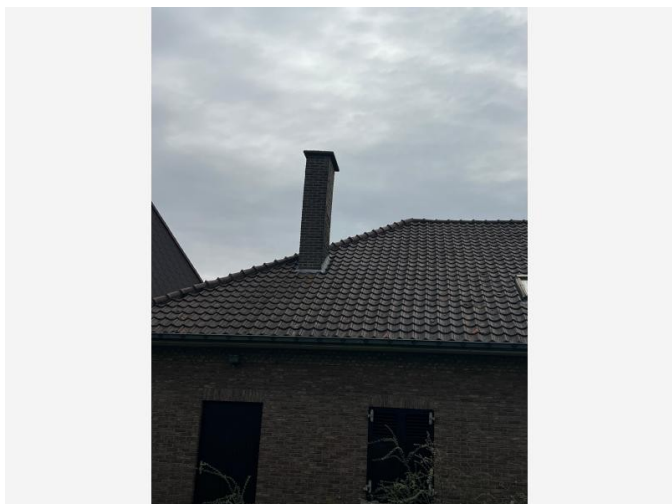
Tijdelijke beperking

Reden: Het te onderzoeken materiaal situeert zich hoger dan 3,50 m te rekenen vanaf een veilige ondergrond

Uitleg van de asbestdeskundige: De schouw bevat binnenin mogelijk een asbestcement rookgaskanaal. Laat dit onderzoeken bij eventuele werken.

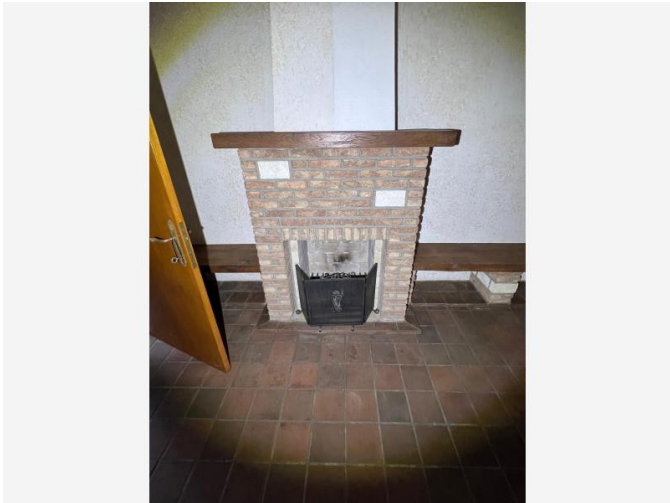
Tijdelijke beperking

Reden: Er is geen volledige risicobeoordeling mogelijk

Uitleg van de asbestdeskundige: Het luik in de open haard is volledig toegemaakt en eventuele rookgaskanalen kunnen niet worden geïnspecteerd.

Laat het rookgaskanaal controleren bij eventuele renovaties of werken hieraan.

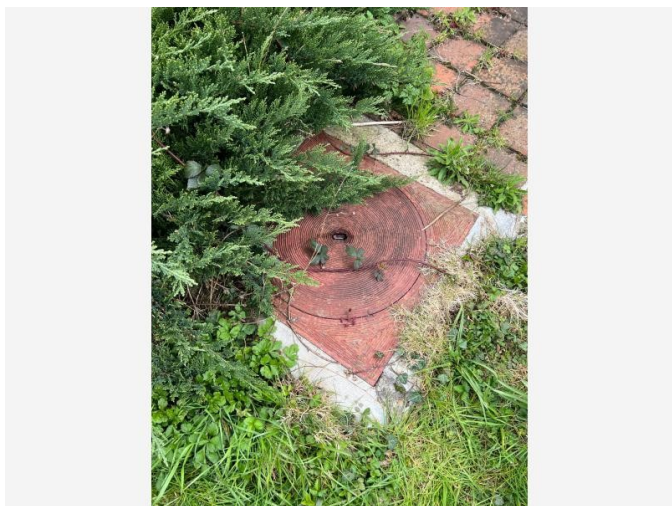
Tijdelijke beperking

Reden: Deksel kan niet geopend worden

Uitleg van de asbestdeskundige: Het putdeksel kan niet (op een eenvoudige) manier geopend worden. Er bevinden zich mogelijk asbesthoudende buizen in de controleput. Bij werken, laat dit onderzoeken.

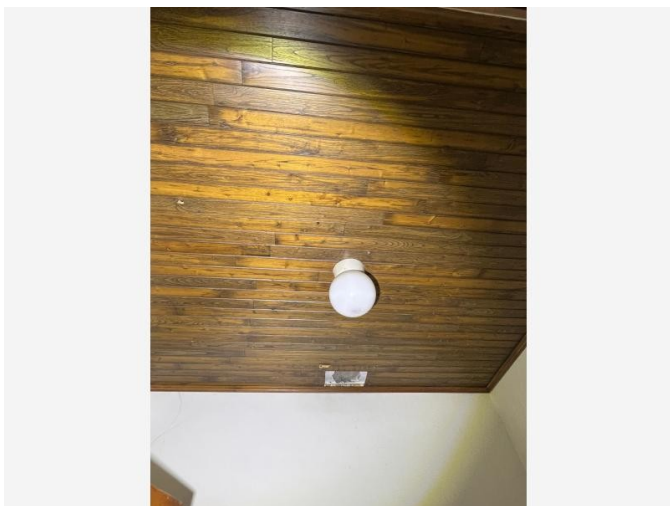
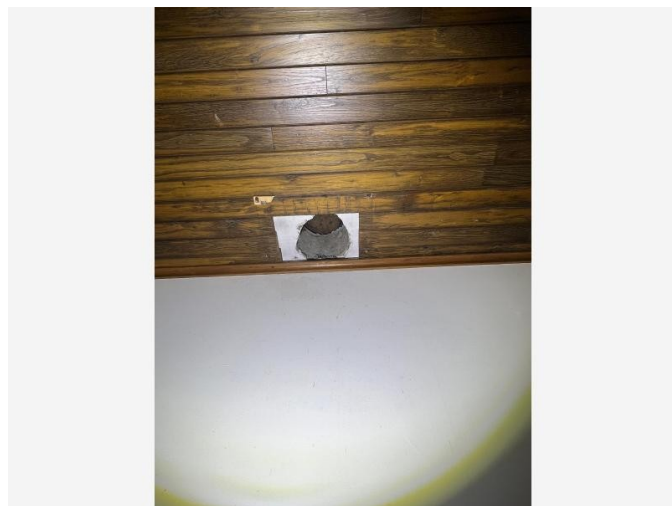
De plafonds werden afgewerkt met niet-asbestverdachte voorzetpanelen die inspectie van de bedekte structuur (opbouw, pleisterwerk) verhinderen.

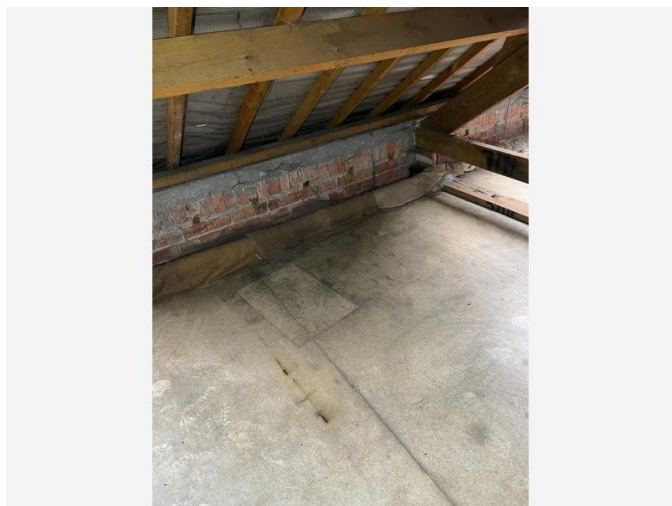
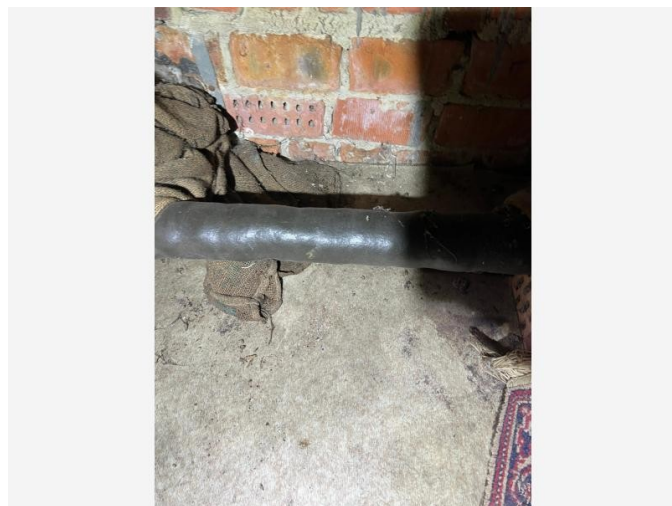
Niet-asbestverdacht vloerzeil

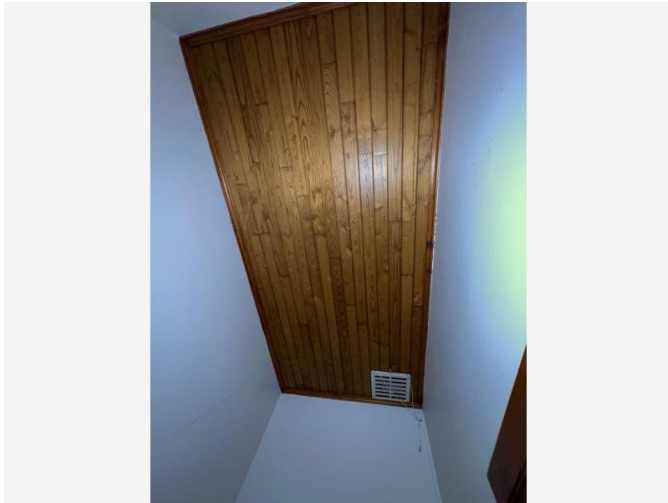
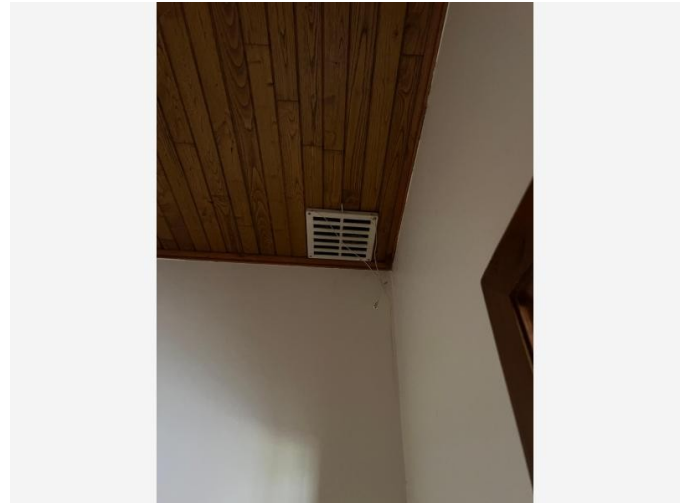
De ventilatiekanalen zijn niet inspecteerbaar en bestaan mogelijk uit asbestverdachte buizen. Bij werken, laat dit onderzoeken.

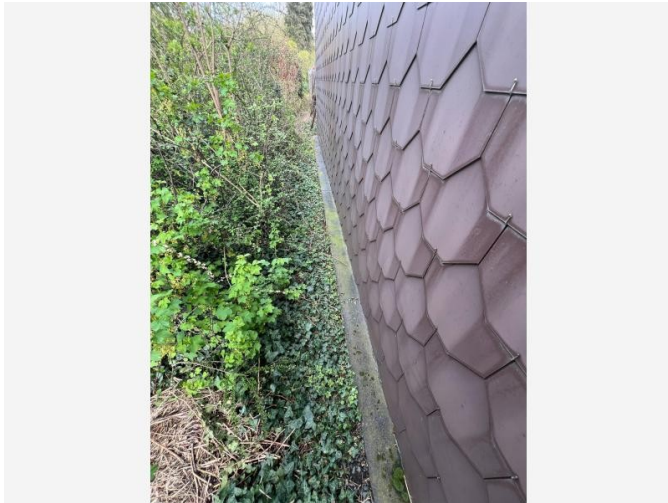
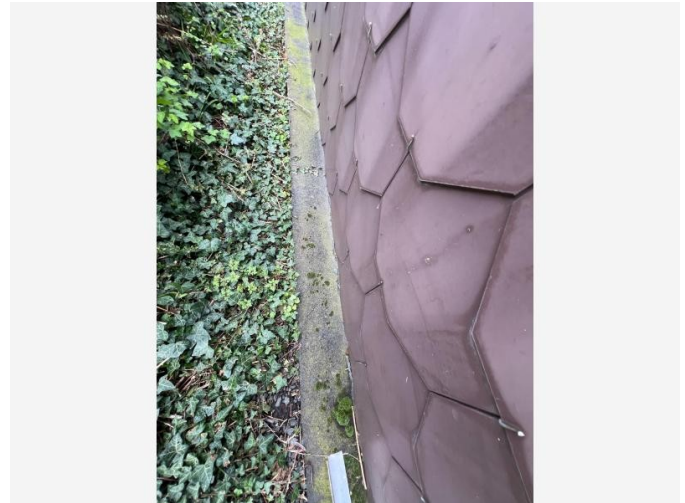
De gevel van de woning langs de rechterkant gezien vanaf de straatzijde bevat asbestverdachte leien. Laat de leien onaangeroerd tot ze op professionele wijze worden weggehaald.

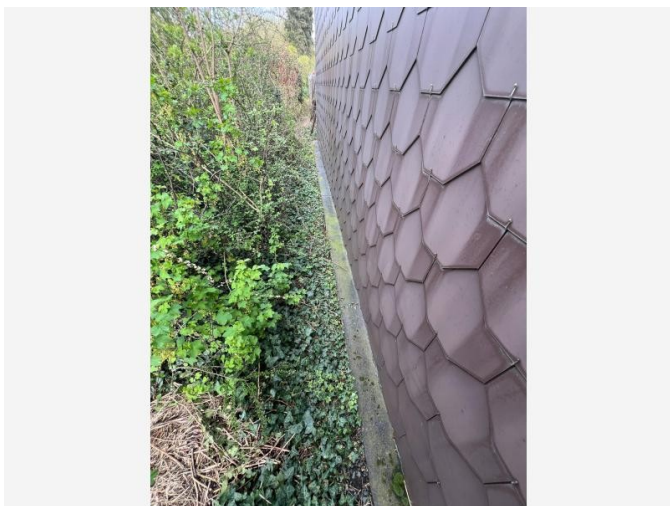
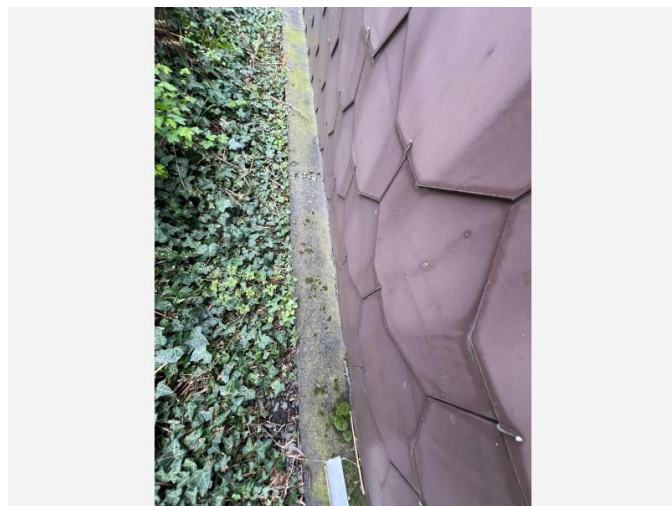
Geen asbest

#	Type	Referentie	Resultaat
16.1	Puntmonster	06	Geen asbest

Beschrijving	Afboording roofing aan leien bureen
Omgeving	Buiten
Primaire drager	Wand buitenschil
Bindmiddel van materiaal	Bitumen (roofing, teer, asfalt)
Gebondenheid op basis van bindmiddel	Hecht
Hoeveelheid (oppervlakte - aantal)	• 5,00 m ² - 1 stuk
Totale oppervlakte	5,00 m ²
Identificatiemethode	Een monstername door de asbestdeskundige met laboanalyse door een asbestlabo.
Destructieve handeling voor identificatie	Nee

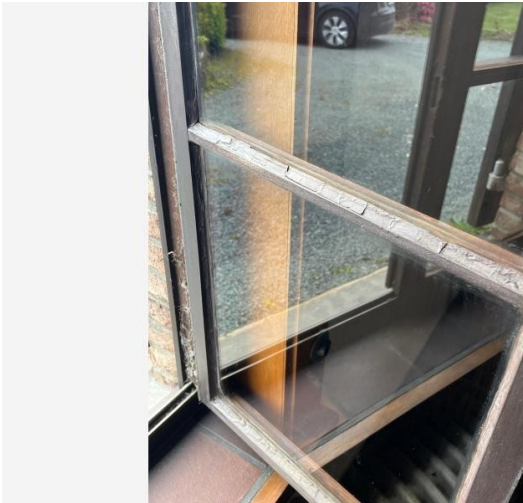
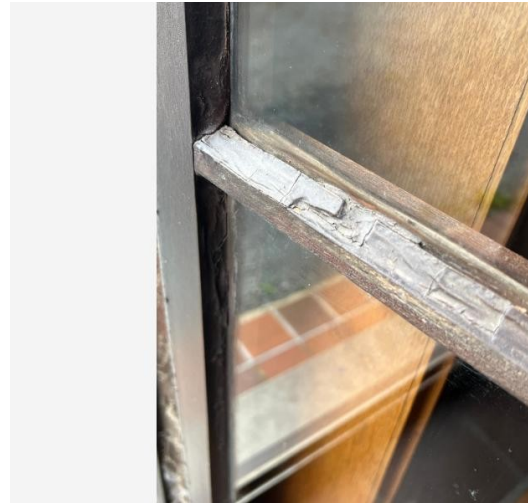
Geen asbest

#	Type	Referentie	Resultaat
17.1	Puntmonster	04	Geen asbest

Beschrijving	Mastiek tussen kader en glas
Omgeving	Grenst aan binnen- en buitenlucht
Primaire drager	Wandopening verticaal (raam, deur, ...)
Bindmiddel van materiaal	Kitten, mastiek, pasta
Gebondenheid op basis van bindmiddel	Hecht
Hoeveelheid (gewicht - aantal)	<ul style="list-style-type: none">• 0,10 kg - 19 stuks
Totaal gewicht	1,90 kg
Identificatiemethode	Een monstername door de asbestdeskundige met laboanalyse door een asbestlabo.
Destructieve handeling voor identificatie	Nee
Opmerking	De hoeveelheid is een zo nauwkeurig mogelijke opmeting. Hieraan kunnen evenwel geen rechten worden ontleend.

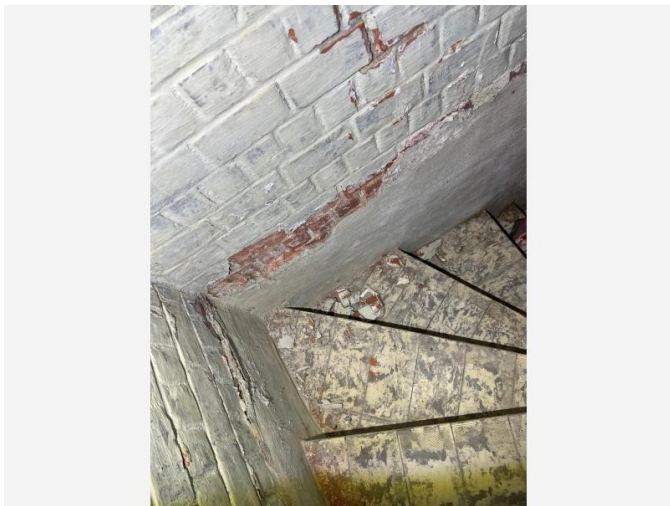
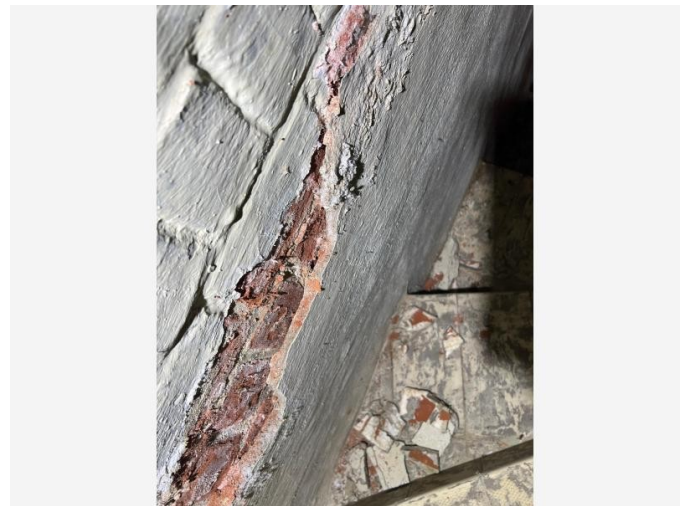
Geen asbest

#	Type	Referentie	Resultaat
18.1	Mengmonster	03	Geen asbest

Beschrijving	Cementering kelder
Omgeving	Binnen
Primaire drager	Binnenwand
Bindmiddel van materiaal	Cement
Gebondenheid op basis van bindmiddel	Hecht
Hoeveelheid (gewicht - aantal)	<ul style="list-style-type: none">• 150,00 kg - 1 stuk
Totaal gewicht	150,00 kg
Identificatiemethode	Een monstername door de asbestdeskundige met laboanalyse door een asbestlabo.
Destructieve handeling voor identificatie	Nee
Opmerking	De hoeveelheid is een zo nauwkeurig mogelijke opmeting. Hieraan kunnen evenwel geen rechten worden ontleend.

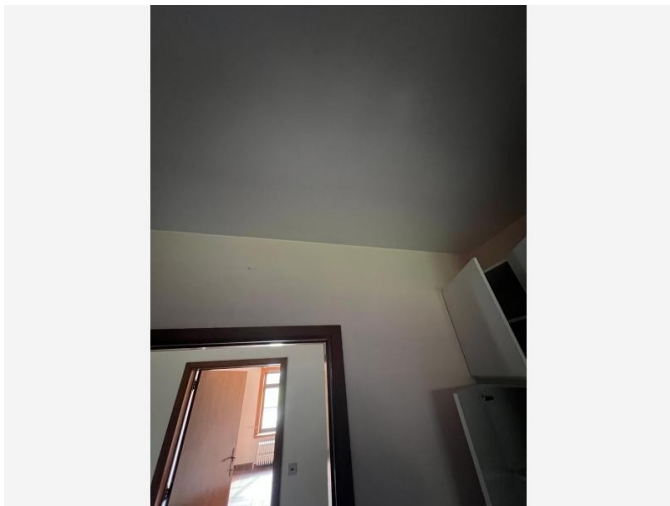
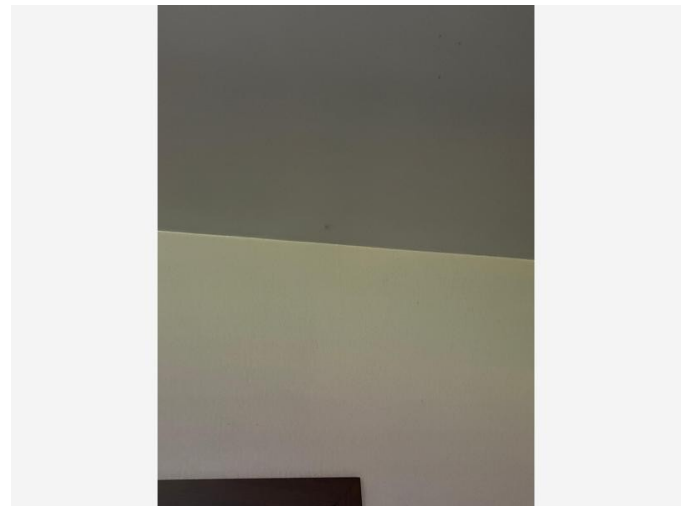
Geen asbest

#	Type	Referentie	Resultaat
19.1	Mengmonster	02	Geen asbest

Beschrijving	Pleisterwerk plafonds
Omgeving	Binnen
Primaire drager	Plafond
Bindmiddel van materiaal	Gips - kalk
Gebondenheid op basis van bindmiddel	Niet-hechtgebonden
Hoeveelheid (oppervlakte - dikte - aantal)	• 100,00 m ² - 1,00 cm - 1 stuk
Totaal volume	1,00 m ³
Identificatiemethode	Een monstername door de asbestdeskundige met laboanalyse door een asbestlabo.
Destructieve handeling voor identificatie	Nee
Opmerking	De hoeveelheid is een zo nauwkeurig mogelijke opmeting. Hieraan kunnen evenwel geen rechten worden ontleend. Waar mogelijk, wordt staalname uitgevoerd conform het inspectieprotocol: in een droge ruimte zoals een slaapkamer, in een natte ruimte zoals een keuken of badkamer, in een traphal en in een stookruimte. bemonsterd in living, badkamer. geen pleisterwerk stooklokaal
