Asbestinventarisatetest

Gertrudeveld 10, 1840 Londerzeel

Attestnummer : 20260507-000196.000

Niet-asbestveilig

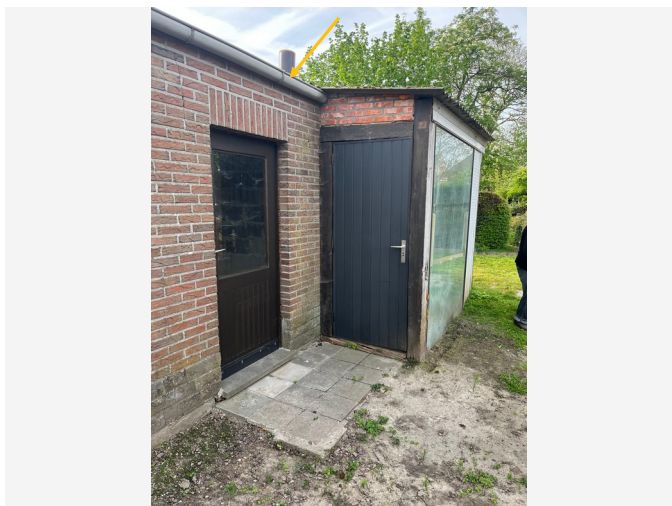
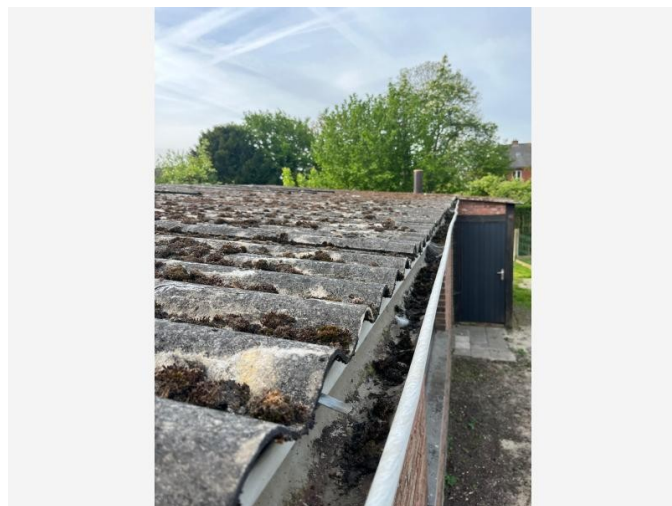
Beschrijving	Slib in de dakgoot
Type afvalstof	Betreft resten (contaminatie) van verwerking of beschadiging
Type resten (contaminatie)	<ul style="list-style-type: none"> • Stof, deeltjes < 4 mm, flinters, gruis (los, opliggend) • Stof, deeltjes < 4 mm, flinters, gruis (vermengd in materiaal)
Besmette materialen	<ul style="list-style-type: none"> • Organisch materiaal (mos, mest, vegetatie, ...)
Bron van de resten	Asbesthoudende dakbedekking
Omgeving	Buiten
Primaire drager	dakgoot
Gebondenheid resten	Niet hecht
Hoeveelheid (gewicht - aantal)	<ul style="list-style-type: none"> • 5,00 kg - 1 stuk
Totaal gewicht	5,00 kg
Eenvoudig bereikbaar	Ja
Identificatiemethode	De asbestdeskundige beoordeelt het materiaal als asbestverdacht en dus asbesthoudend, en dit zonder monsternamen.
Opmerking	De hoeveelheid is een zo nauwkeurig mogelijke opmeting, waar evenwel kleine afwijkingen op mogelijk zijn.

Dringend verwijderen

- Verwijder het asbestafval.

- Eenvoudige handelingen: mag via doe-het-zelf of door werknemer(s) met opleidingsattest eenvoudige handelingen
Ondoe u van het afval via het riool.

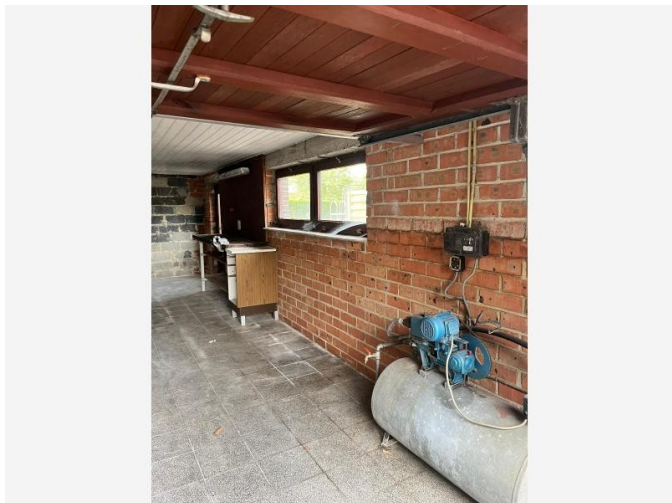
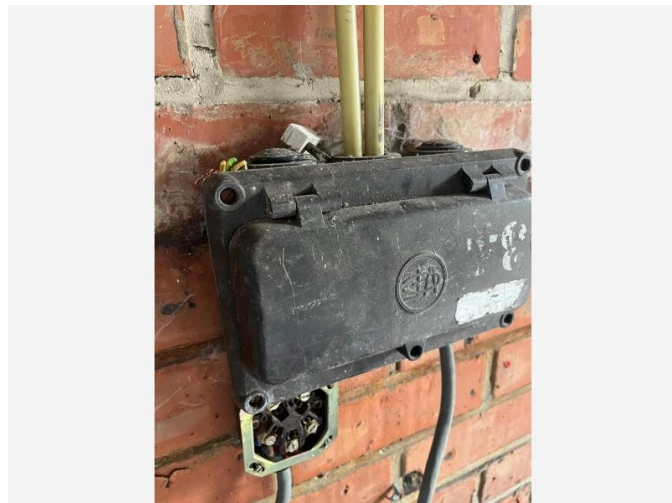
Fiche 5: Bakeliet schakelaars - zekeringskast (geen staalname mogelijk)

Beschrijving	Bakeliet schakelaars - zekeringskast (geen staalname mogelijk)
Omgeving	Binnen
Primaire drager	Communicatie en elektrische infrastructuur en uitrusting
Asbestmateriaal	Plaat, paneel, tablet - Type Bakeliet
Bindmiddel van asbestmateriaal	Kunststof of -hars
Gebondenheid op basis van bindmiddel	Hecht
Hoeveelheid (oppervlakte - dikte - aantal)	<ul style="list-style-type: none">• 0,05 m² - 1,00 cm - 1 stuk
Totaal volume	< 0,001 m ³
Eenvoudig bereikbaar	Ja
Bevestigingswijze	<ul style="list-style-type: none">• Geschroefd
Identificatiemethode	<p>De asbestdeskundige beoordeelt het materiaal als asbestverdacht en dus asbesthoudend, en dit zonder monstername.</p> <p>Motivatie: De monstername brengt andere schade aan dan schade die inherent is aan de monstername.</p>
Destructieve handeling voor identificatie	Nee
Opmerking	De hoeveelheid is een zo nauwkeurig mogelijke opmeting, waar evenwel kleine afwijkingen op mogelijk zijn.

Zorgvuldig beheren

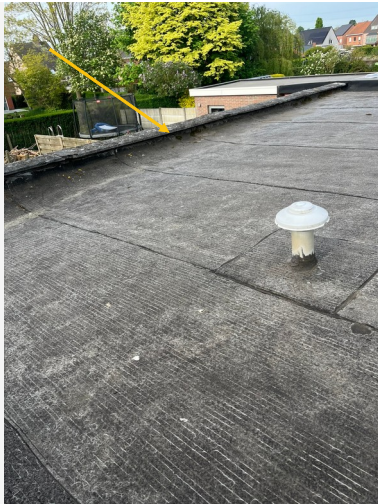
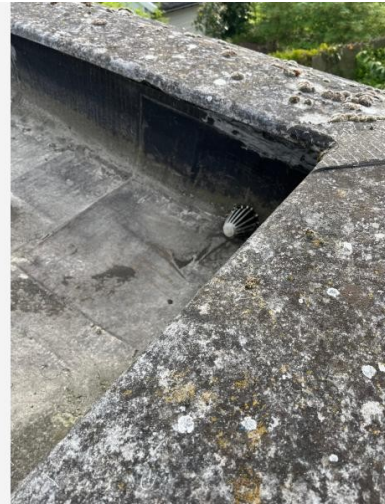
Beschrijving	Deksteen
Omgeving	Buiten
Primaire drager	Wand vrijstaand (scheidingsmuur, ...)
Asbestmateriaal	Deksteen, muurkap - Vol
Bindmiddel van asbestmateriaal	Cement
Gebondenheid op basis van bindmiddel	Hecht
Hoeveelheid (oppervlakte - dikte - aantal)	<ul style="list-style-type: none">• 1,00 m² - 10,00 cm - 1 stuk
Totaal volume	0,10 m ³
Eenvoudig bereikbaar	Ja
Bevestigingswijze	<ul style="list-style-type: none">• Verlijmd, ingegoten, versmeerd
Identificatiemethode	Een monstername door de asbestdeskundige met laboanalyse door een asbestlabo.
Destructieve handeling voor identificatie	Nee
Opmerking	De hoeveelheid is een zo nauwkeurig mogelijke opmeting, waar evenwel kleine afwijkingen op mogelijk zijn.

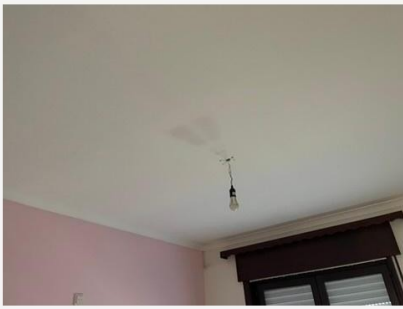
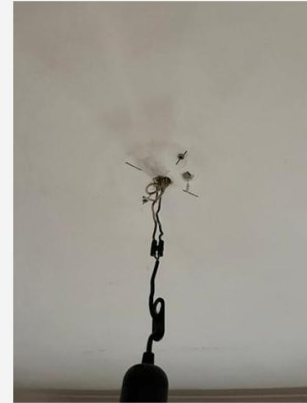
Fiche 9: Pleisterwerk plafonds

Geen asbest

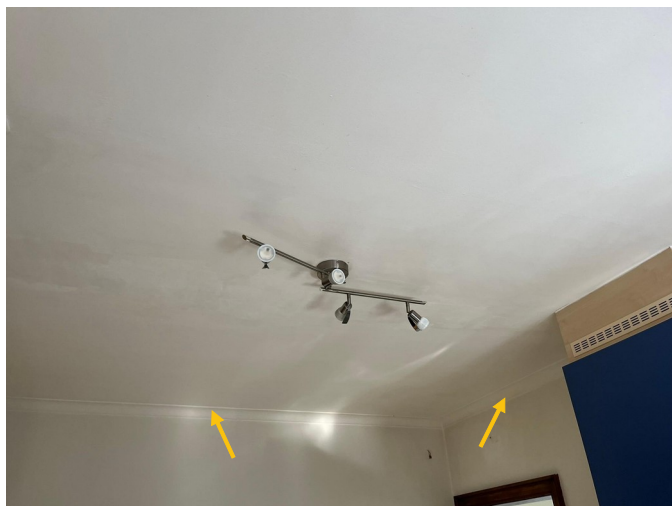
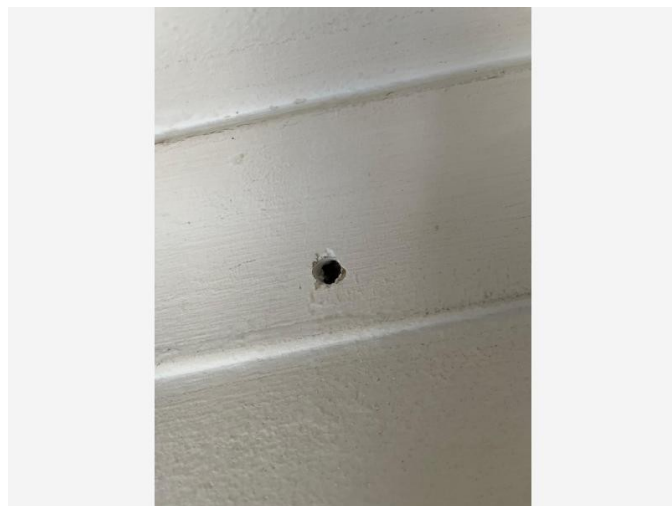
Fiche 11: Pleisterwerk lijsten

Geen asbest

Beschrijving	Pleisterwerk lijsten
Omgeving	Binnen
Primaire drager	Plafond
Bindmiddel van materiaal	Gips - kalk
Gebondenheid op basis van bindmiddel	Niet-hechtgebonden
Hoeveelheid (oppervlakte - dikte - aantal)	• 5,00 m ² - 4,00 cm - 1 stuk
Totaal volume	0,20 m ³
Identificatiemethode	Een monstername door de asbestdeskundige met laboanalyse door een asbestlabo.
Destructieve handeling voor identificatie	Nee
Opmerking	De hoeveelheid is een zo nauwkeurig mogelijke opmeting, waar evenwel kleine afwijkingen op mogelijk zijn. In de gevallen waar dit praktisch mogelijk is, wordt staalname uitgevoerd conform het inspectieprotocol: Enkel in de keuken en de woonkamer waren er lijsten aanwezig

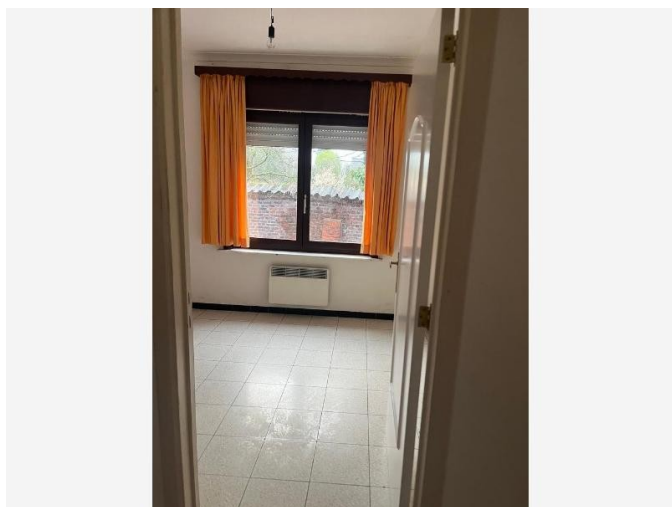
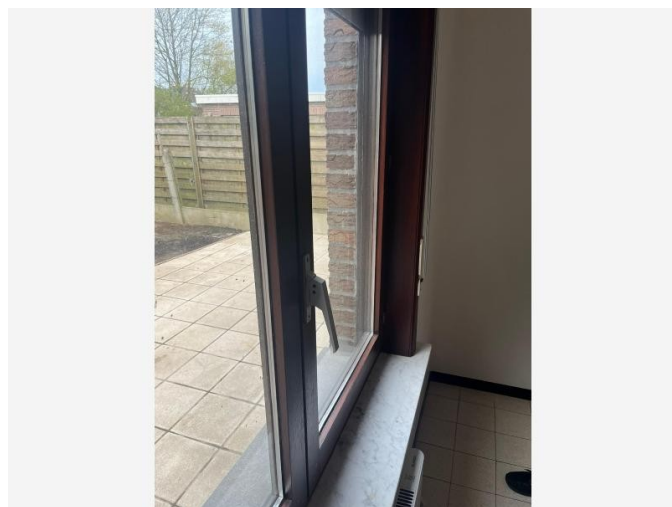
Beschrijving	Notitie	Terug te vinden op plannen
Fiche 13: Kit rond ramen woning	-	-

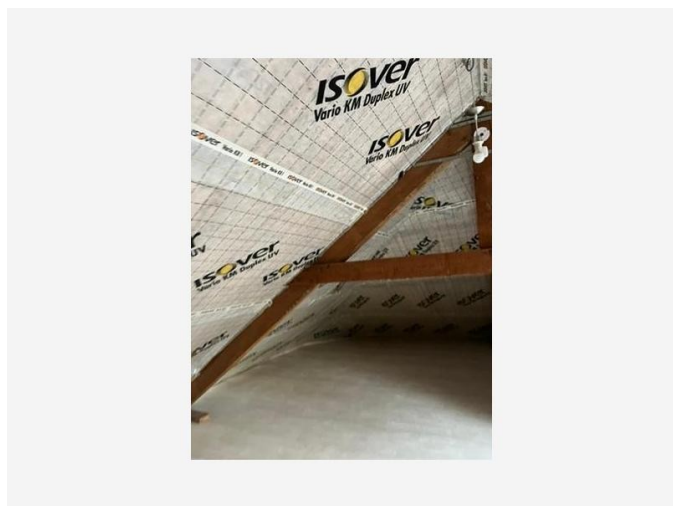
Beschrijving	Notitie	Terug te vinden op plannen
Fiche 14: Onderdak (niet waarneembaar)	<p>Het onderdak is van binnenuit niet bereikbaar. Langs buiten zijn de leien vastgemaakt met storomhaken. Hierdoor is een eventueel asbestverdacht onderdak niet waarneembaar zonder uitbreiding naar een aanvullend destructief onderzoek.</p> <p>Laat dit controleren bij werken door een bevoegd technicus.</p>	Plan 1.1: Dak
