Asbestinventarisatetest

De Keersmaekerlaan 21, 1785 Merchtem

Attestnummer : 20260427-000169.000

Uitgegeven op : 27.04.2026

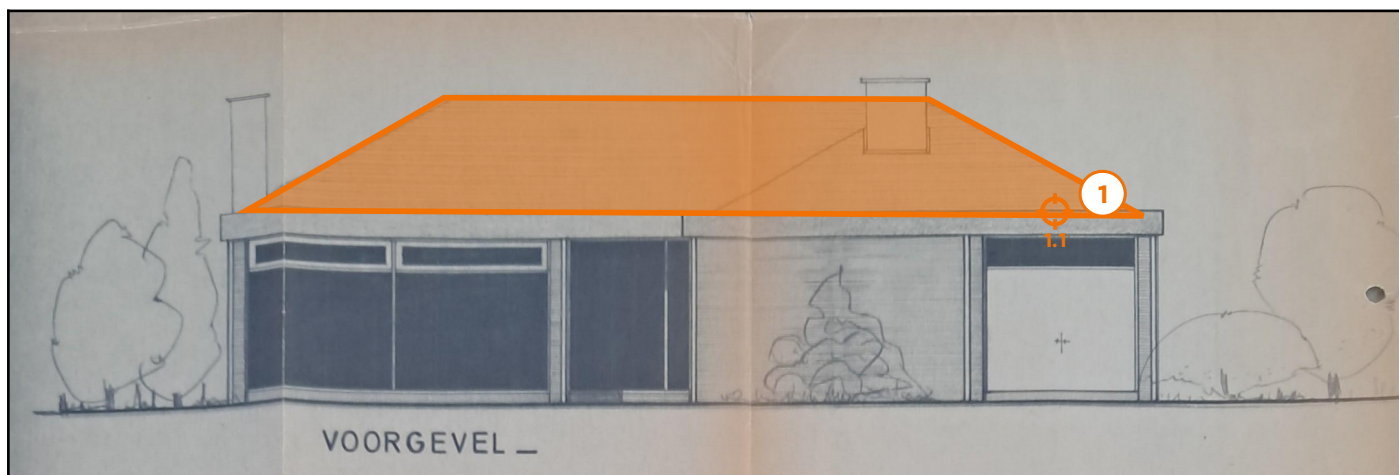
Plan 1.2: Voorgevel

Beschrijving	Type	Actie
1. Dak bestaande uit leien	Asbestmateriaal	Verwijderen
1.1 Code: lei	Puntmonster	-

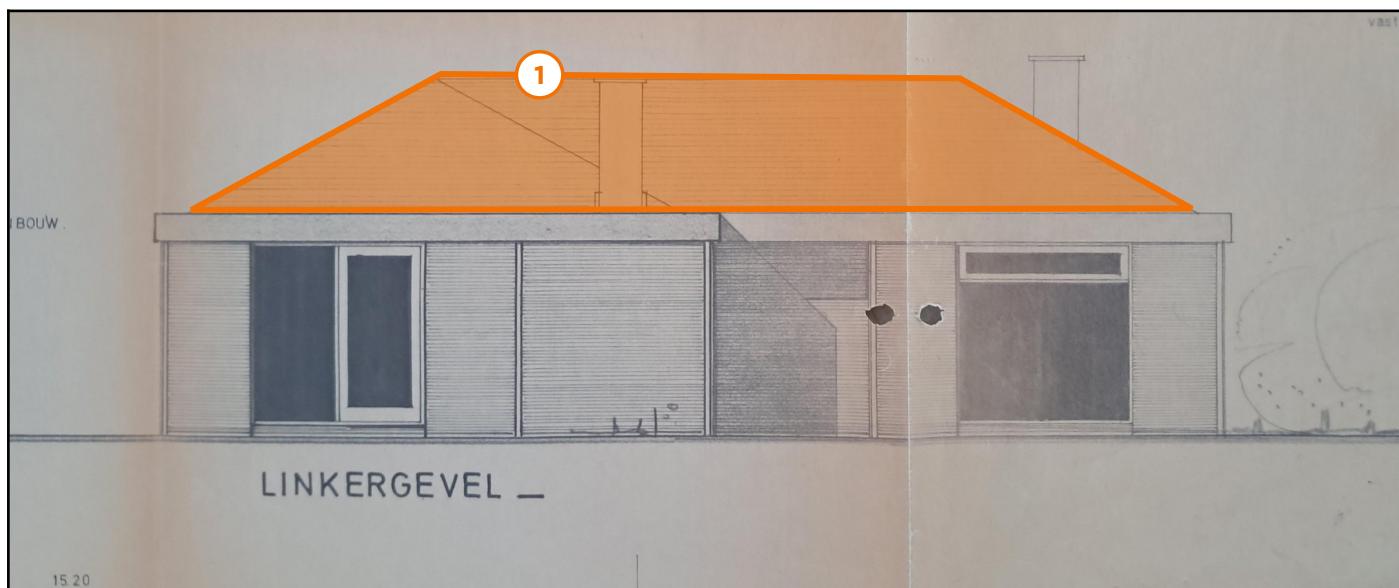
Plan 1.3: Zijgevel

Beschrijving	Type	Actie
1. Dak bestaande uit leien	Asbestmateriaal	Verwijderen

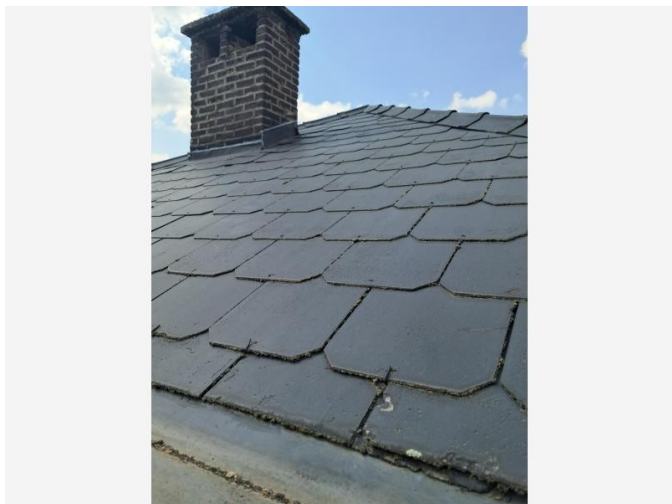
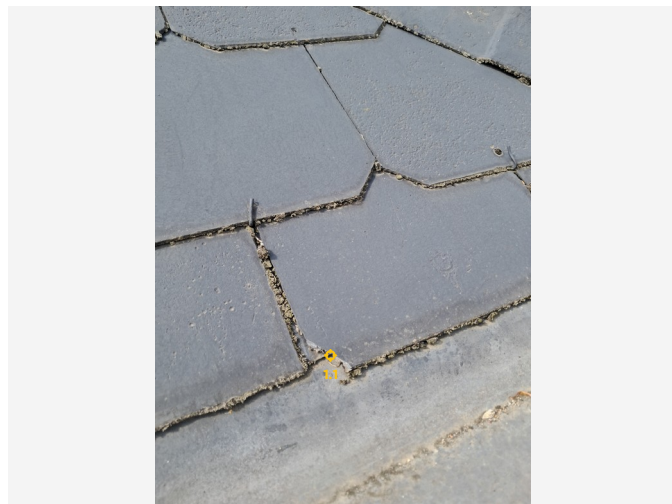
Eindbeoordeling materiaalrisico	Laag materiaalrisico en/of verlaagde kans op vezelvrijgave
---------------------------------	--

Gebondenheid	Categorie 1: hechtgebonden in oorsprong
Asbestsoort (vezeltype)	Alleen chrysotiel aanwezig
Asbestconcentratie	Laag (< 50%)
Afschermingsgraad van het gehele materiaal	Geheel of deels vrij aan de binnenlucht, maar geen contact met binnenluchtstromen
Toestand van het materiaal	Licht beschadigd, licht verweerd. Intacte calciumsilicaatplaat of materiaal met categorie 3-gebondenheid

#	Type	Referentie	Resultaat
1.1	Puntmonster	lei	Chrysotiel

Beschrijving	Dak bestaande uit leien
Omgeving	Buiten
Primaire drager	Schuin dak
Asbestmateriaal	Dak- en gevelbekleding - Lei, shingle
Bindmiddel van asbestmateriaal	Cement
Gebondenheid op basis van bindmiddel	Hecht
Hoeveelheid (oppervlakte - aantal)	<ul style="list-style-type: none">• 220,00 m² - 1 stuk
Totale oppervlakte	220,00 m ²
Eenvoudig bereikbaar	Ja
Bevestigingswijze	<ul style="list-style-type: none">• Geklemd• Genageld, geniet
Identificatiemethode	Een monstername door de asbestdeskundige met laboanalyse door een asbestlabo.
Destructieve handeling voor identificatie	Nee
Opmerking	De hoeveelheid is een zo nauwkeurig mogelijke opmeting. Hieraan kunnen evenwel geen rechten worden ontleend.

Het asbestmateriaal valt onder de mijlpaal van 2034.

Verwijderen

- Verwijder dit asbestmateriaal zo snel mogelijk. Volg de toestand goed op.
- Hemelwater dat afspoelt van asbestcement daken of gevels kan asbestdeeltjes bevatten. Gebruik het enkel voor gesloten circuits (bv. spoelen toiletten). Reinig na het vervangen van het dak of de gevel de dakgoten en regenwaterput of -ton om asbesthoudend sediment of slib te verwijderen

- Eenvoudige handelingen: mag via doe-het-zelf of door werknemer(s) met opleidingsattest eenvoudige handelingen
Deze toepassing kan door een aannemer die over een opleidingsattest eenvoudige handelingen beschikt of door een particulier (doe-het-zelf), verwijderd worden indien er geen verhoogd risico op vrijgave van asbestvezels (max. concentratie 0,01 vezels/cm³ - CODEX Art. VI.3-54) ontstaat en de toepassing voorafgaand wordt gefixeerd/bevochtigd; de individuele elementen zonder machinale werktuigen (boormachine, slijpschijf, hogedrukreiniger,...) en zonder breken of gooien een voor een losgemaakt worden; en ten slotte dubbel en luchtdicht verpakt weggevoerd worden naar een erkend afvalpunt (recyclagepark).

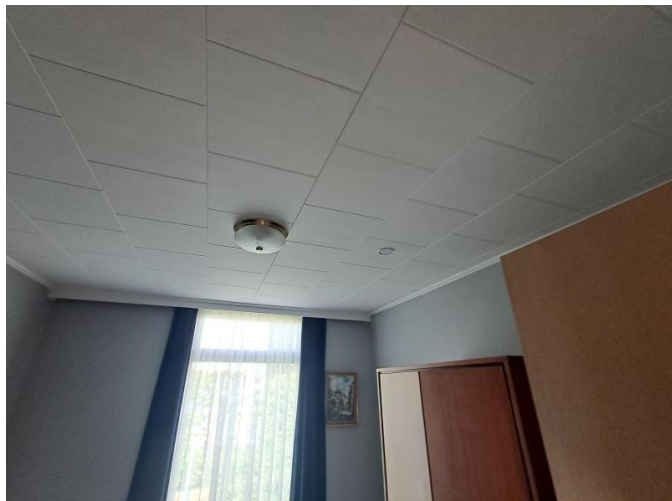
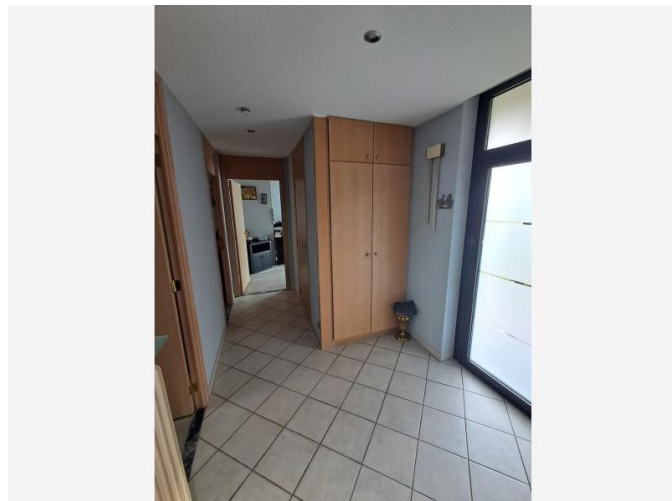
Fiche 2: Plafonds en muren bestaande uit voorzetpanelen

De plafonds en muren werden afgewerkt met niet-asbestverdachte voorzetpanelen die inspectie van de bedekte structuur (opbouw, pleisterwerk) verhinderen.

Basis voor advies	De asbestdeskundige beoordeelt het materiaal als niet-asbestverdacht.
Primaire drager	Plafond

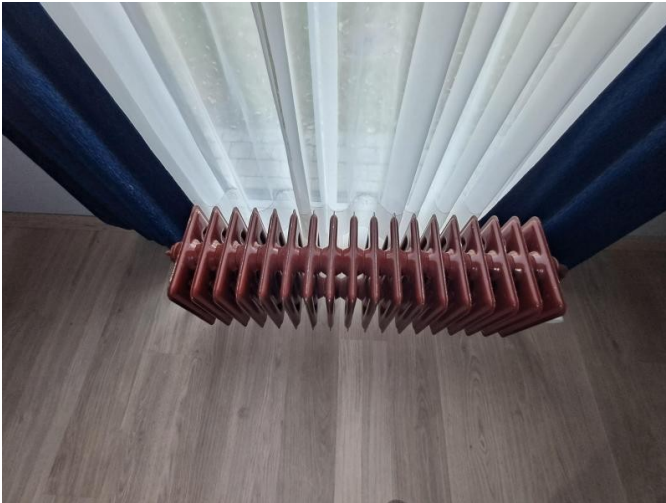
Situeringfoto

De radiatoren bevatten mogelijk asbesthoudende pakkingen en/of elementen. Laat ze onderzoeken bij onderhoud of vervanging.

Basis voor advies	Beoordeling op basis van expertise, zonder een vaststelling door de asbestdeskundige.
-------------------	---

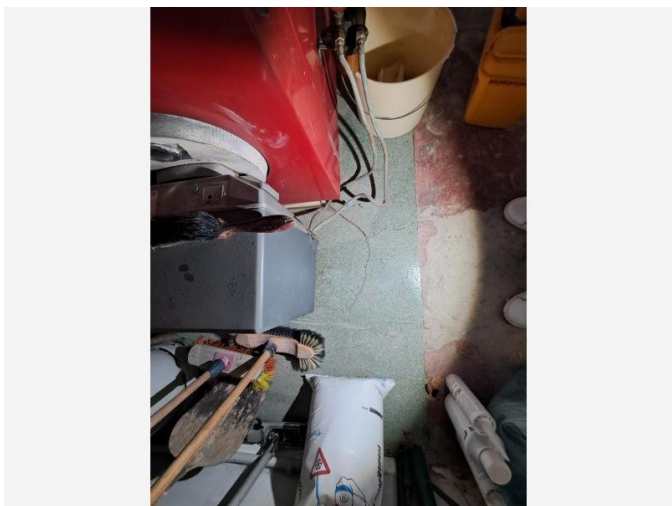
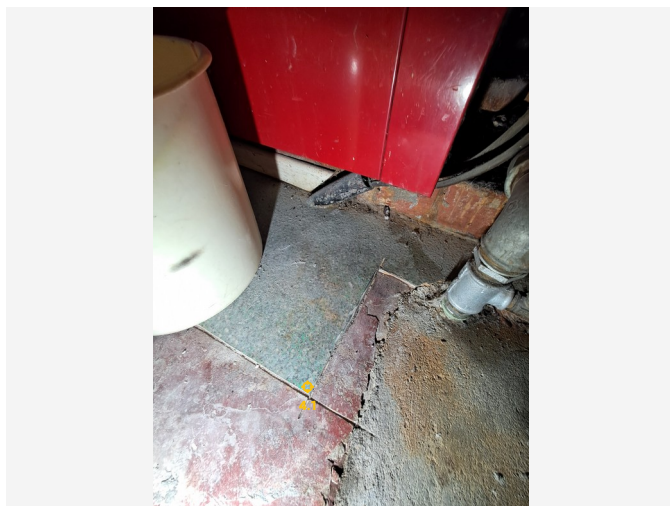
Fiche 4: Vloer (garage)

Geen asbest

#	Type	Referentie	Resultaat
4.1	Puntmonster	plaat	Geen asbest

Beschrijving	Vloer (garage)
Omgeving	Binnen
Primaire drager	Vloer
Bindmiddel van materiaal	Cement
Gebondenheid op basis van bindmiddel	Hecht
Hoeveelheid (gewicht - aantal)	<ul style="list-style-type: none">• 10,00 kg - 1 stuk
Totaal gewicht	10,00 kg
Identificatiemethode	Een monstername door de asbestdeskundige met laboanalyse door een asbestlabo.
Destructieve handeling voor identificatie	Nee
Opmerking	De hoeveelheid is een zo nauwkeurig mogelijke opmeting. Hieraan kunnen evenwel geen rechten worden ontleend.

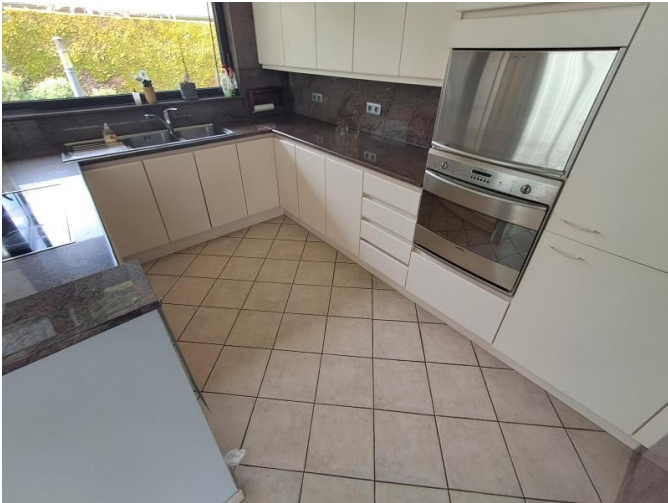
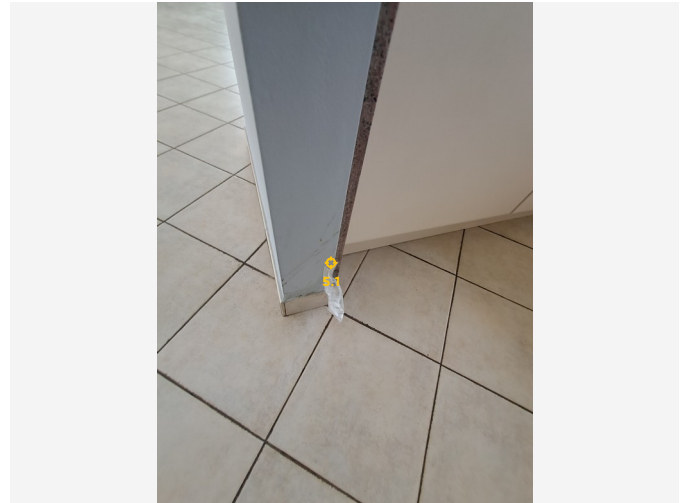
Fiche 5: Pleisterwerk muren

Geen asbest

#	Type	Referentie	Resultaat
5.1	Mengmonster	muur	Geen asbest

Beschrijving	Pleisterwerk muren
Omgeving	Binnen
Primaire drager	Binnenwand
Bindmiddel van materiaal	Gips - kalk
Gebondenheid op basis van bindmiddel	Niet-hechtgebonden
Hoeveelheid (oppervlakte - dikte - aantal)	• 10,00 m ² - 1,00 cm - 1 stuk
Totaal volume	0,10 m ³
Identificatiemethode	Een monstername door de asbestdeskundige met laboanalyse door een asbestlabo.
Destructieve handeling voor identificatie	Nee
Opmerking	Deze oppervlakte, volumes en gewichten zijn niet gemeten, maar geschat op basis van een benadering van het aanwezig pleisterwerk in alle muren (de opgegeven hoeveelheden mogen niet gebruikt worden als maatstaf van heffing).

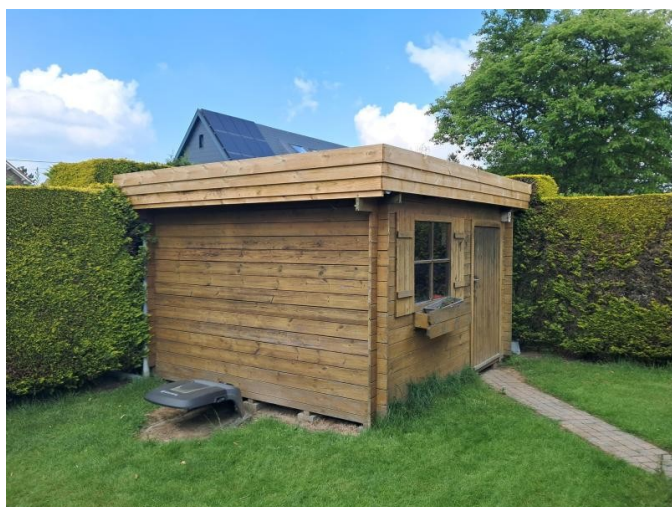
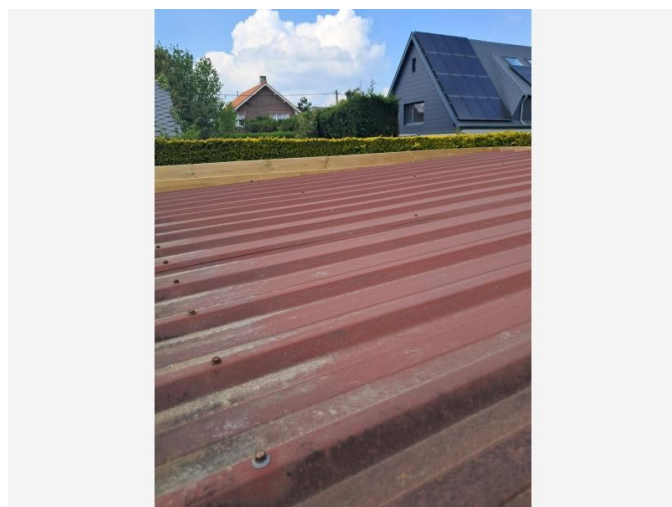
Beschrijving	Notitie	Terug te vinden op plannen
Fiche 6: Dakbedekking bestaande uit stalen/metalen platen	De dakbedekking is niet-asbestverdacht.	Plan 2.1: Tuinhuis

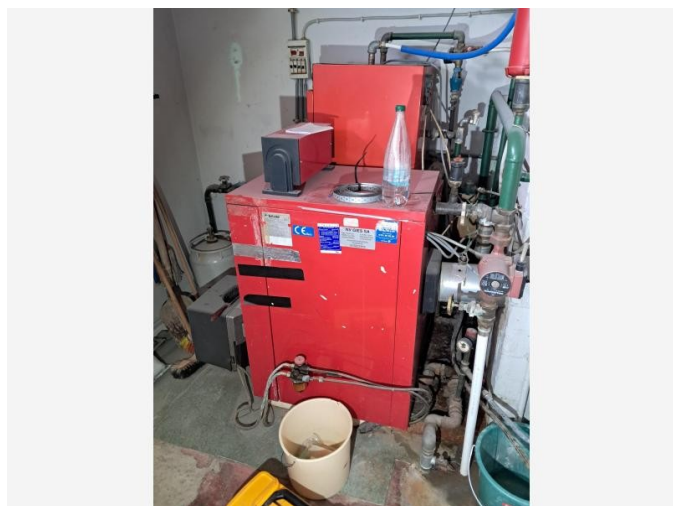
Beschrijving	Notitie	Terug te vinden op plannen
Fiche 7: Oude CV-ketel	De CV-ketel bevat mogelijk asbesthoudende pakkingen en/of elementen. Laat ze onderzoeken bij onderhoud of vervanging.	Plan 1.1: Grondplan
Fiche 8: Schouw/rookgaskanaal (niet aanwezig)	Niet waarneembaar rookgaskanaal op de inspectielocatie.	-

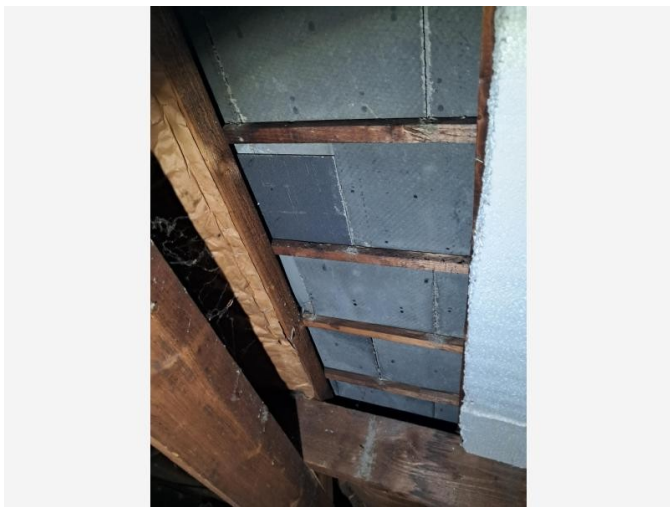
Beschrijving	Notitie	Terug te vinden op plannen
Fiche 9: Liftinfrastructuur (niet aanwezig)	Er is geen liftinfrastructuur aanwezig op de inspectielocatie.	-
Fiche 10: Leidingisolatie (niet aanwezig)	Er is geen asbestverdachte leidingisolatie aanwezig.	-
Fiche 11: Onderdak (niet aanwezig)	Er is geen te onderzoeken onderdak aanwezig	-
Fiche 12: Mastiek (niet aanwezig)	Er is geen asbestverdachte mastiek aanwezig.	-
