Asbestinventarisatetest

Middelstraat 159, 1785 Merchtem

Attestnummer : 20260527-000509.000

Uitgegeven op : 27.05.2026

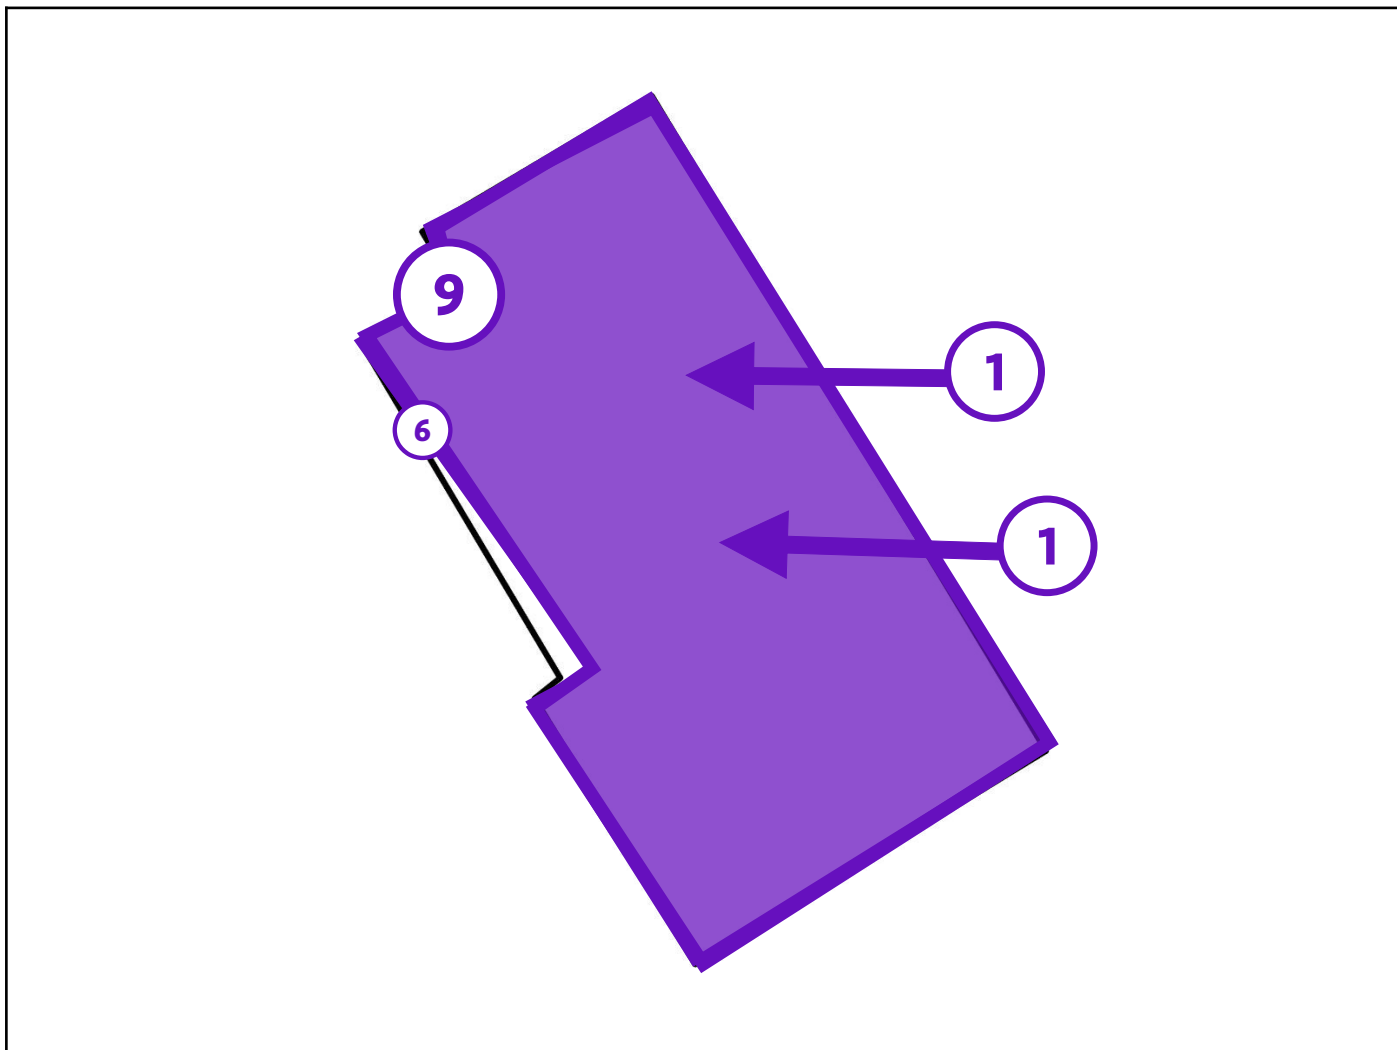
Plan 1.3: Dak

Beschrijving	Type	Actie
1. Schoorsteen rookgaskanaal	Beperking	-
6. Dakbedekking in dakpannen (niet verdacht)	Overige ruimte of materiaal	-
9. Onderdak (niet-asbestverdacht)(deel achterkant woning)	Overige ruimte of materiaal	-

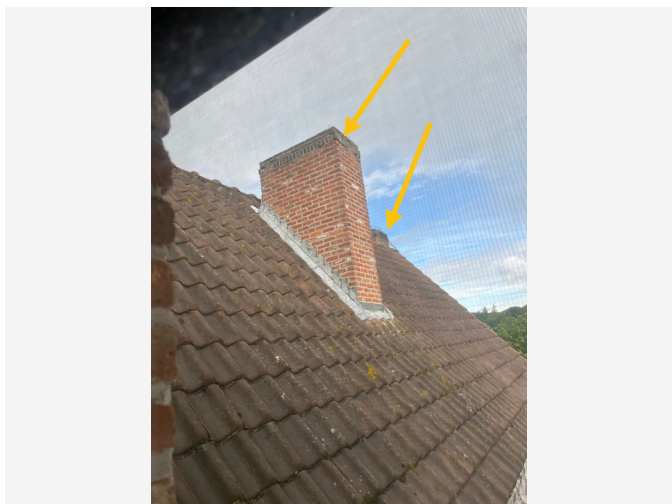
Situeringfoto

Tijdelijke beperking

Reden: Het te onderzoeken materiaal situeert zich hoger dan 3,50 m te rekenen vanaf een veilige ondergrond

Uitleg van de asbestdeskundige: Het rookgaskanaal is niet beoordeeld. Aan de binnenzijde is de kachel aangesloten. Aan de buitenzijde is het hoger dan 3,5 meter om de schoorsteen te inspecteren. Het is niet zichtbaar of er een asbestverdacht rookgaskanaal aanwezig is in de schoorsteen. Conform ons inspectieprotocol mogen wij een beperking inroepen voor hoogtes hoger dan 3,5 m. Indien men dit wil laten onderzoeken, dient er een nieuwe afspraak gemaakt te worden en moet er een hoogtewerker voorzien worden, evenals iemand die bevoegd is om deze te bedienen en eventueel een techniek die de al dan niet aanwezige schouwwhoed kan afnemen en weer terugplaatsen.

(Asbest)materiaal	Rookgaskanaal
Karakterisatie	Asbest (verdacht)
Primaire drager	HVAC infrastructuur en uitrusting

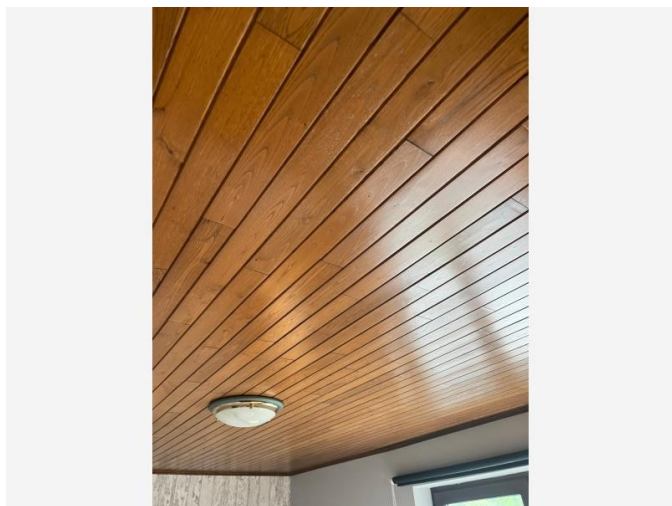
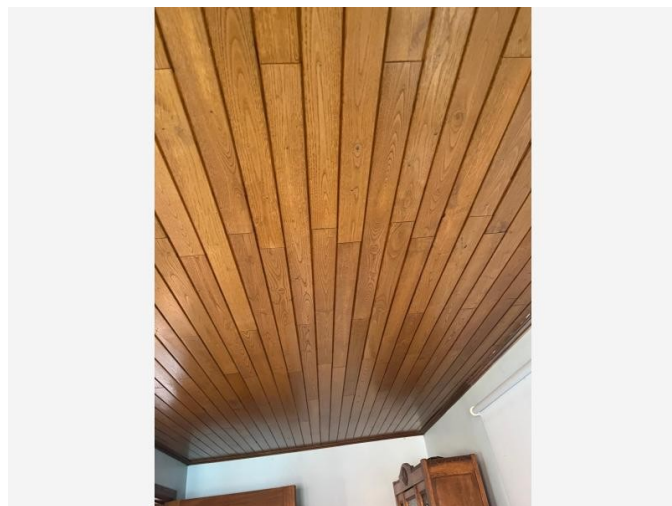
De plafonds zijn gemaakt van niet-asbestverdachte materialen (bijvoorbeeld laminaat, gyproc, ...), deze toepassingen zijn niet asbestverdacht. We hebben echter niet kunnen vaststellen of er mogelijk asbestverdachte of asbesthoudende materialen achter deze toepassingen aanwezig zijn. Bij renovatie of sloop is het aangeraden om een destructief onderzoek te laten uitvoeren van deze toepassingen.

Basis voor advies	Verder destructief onderzoek indien noodzakelijk
-------------------	--

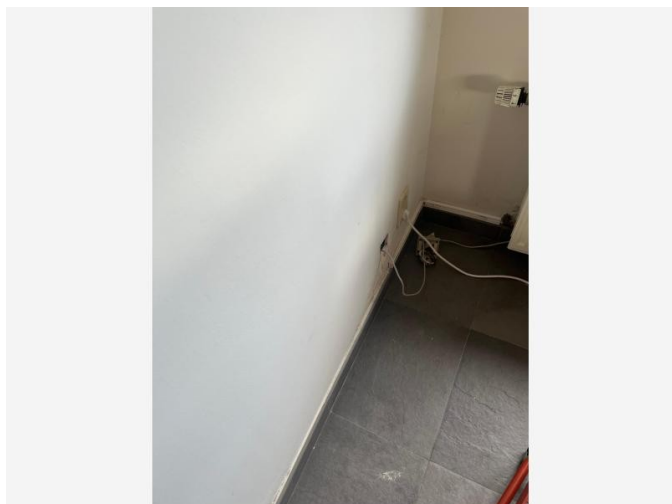
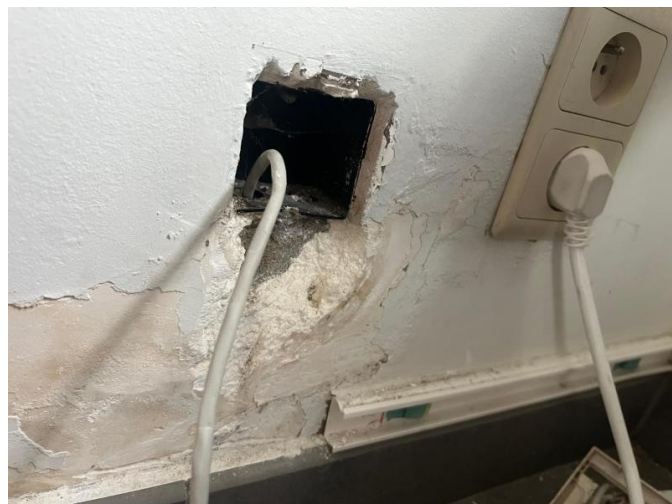
Fiche 3: Pleisterwerk wanden

Geen asbest

#	Type	Referentie	Resultaat
3.1	Mengmonster	MM1	Geen asbest
