# Asbestinventarisatetest

Is. Meyskensstraat 167, 1780 Wemmel

Attestnummer : 20260605-000410.000

## Niet-asbestveilig

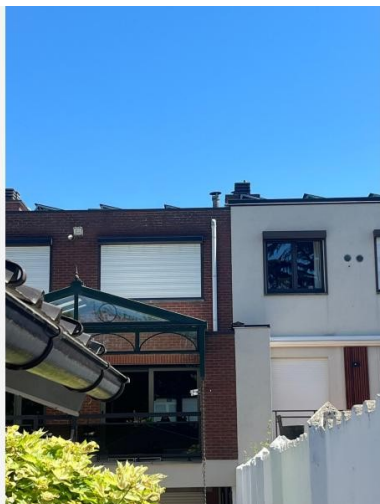
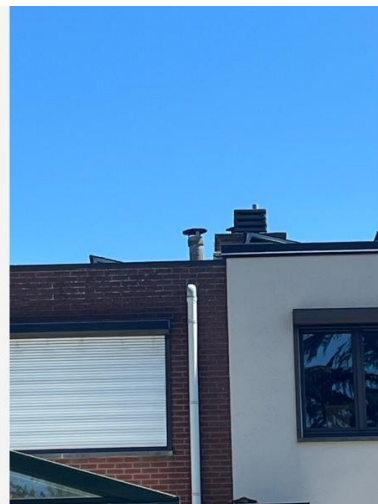
Het asbestmateriaal valt onder de mijlpaal van 2034.

- Eenvoudige handelingen: enkel door erkend asbestverwijderaar  
Er werd geen staal genomen van het materiaal, dit met kans op breuk - schade.

Dit type buis bevat meestal asbest.

Eindbeoordeling materiaalrisico	Laag materiaalrisico en/of verlaagde kans op vezelvrijgave
---------------------------------	--

Gebondenheid	Categorie 1: hechtgebonden in oorsprong
Asbestsoort (vezeltype)	Crocidoliet aanwezig
Asbestconcentratie	Laag (< 50%)
Afschermingsgraad van het gehele materiaal	Geheel of deels vrij aan de buitenlucht, maar geen contact met binnenlucht
Toestand van het materiaal	Licht beschadigd, licht verweerd. Intacte calciumsilicaatplaat of materiaal met categorie 3-gebondenheid

Beschrijving	Rookgaskanaal in asbest cement
Omgeving	Buiten
Primaire drager	HVAC infrastructuur en uitrusting
Asbestmateriaal	Rookgaskanaal
Bindmiddel van asbestmateriaal	Cement
Gebondenheid op basis van bindmiddel	Hecht
Hoeveelheid (lengte - omtrek - dikte - aantal)	<ul style="list-style-type: none"> <li>• 2,00 m - 15,00 cm - 1,50 cm - 6 stuks</li> </ul>
Totaal volume	0,027 m <sup>3</sup>
Eenvoudig bereikbaar	Ja
Bevestigingswijze	<ul style="list-style-type: none"> <li>• Geklemd</li> <li>• Verlijmd, ingegoten, versmeerd</li> </ul>
Identificatiemethode	<p>De asbestdeskundige beoordeelt het materiaal als asbestverdacht en dus asbesthoudend, en dit zonder monstername.</p> <p>Motivatie: Er is een onderzoeksbeperking die monstername verhindert; De ruimte of het materiaal bevindt zich hoger dan 3,5 meter vanaf een vaste ondergrond.</p>
Destructieve handeling voor identificatie	Nee
Opmerking	Deze oppervlakte werd niet gemeten, maar geschat op basis van een benadering voor alle aanwezige rookgaskanalen. Deze schatting mag niet worden gebruikt als maatstaf voor heffingen.

- Zorg voor een veilig beheer. Vermijd het beschadigen van het asbestmateriaal. Controleer de toestand jaarlijks op wijzigingen.
- Voer bijkomende staalname(s) uit.

Vermoedelijk loopt de buis door in een kanaal in de gemetste schouw, dit vereist specifieke bijkomende maatregelen en voldoende expertise om deze buis correct te verwijderen zonder de buis stuk te maken. Bij het verwijderen kan stof voorkomen.

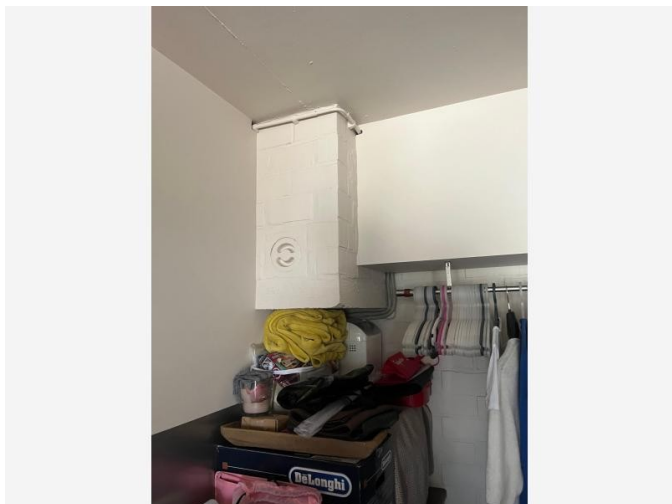
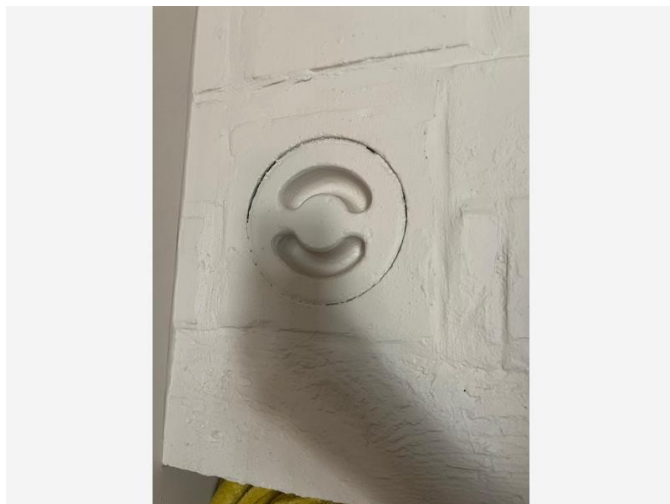
Het asbestmateriaal valt onder de mijlpaal van 2040.

Eindbeoordeling materiaalrisico	Verhoogd materiaalrisico en/of verhoogde kans op vezelvrijgave
---------------------------------	--

<b>Gebondenheid</b>	Categorie 1: hechtgebonden in oorsprong
<b>Asbestsoort (vezeltype)</b>	Crocidoliet aanwezig
<b>Asbestconcentratie</b>	Laag (< 50%)
<b>Afschermingsgraad van het gehele materiaal</b>	Geheel of deels vrij aan de binnenlucht, maar geen contact met binnenluchtstromen
<b>Toestand van het materiaal</b>	Licht beschadigd, licht verweerd. Intacte calciumsilicaatplaat of materiaal met categorie 3-gebondenheid

Beschrijving	Roetluik
Omgeving	Binnen
Primaire drager	HVAC infrastructuur en uitrusting
Asbestmateriaal	Plaat, paneel, tablet - Generiek
Bindmiddel van asbestmateriaal	Cement
Gebondenheid op basis van bindmiddel	Hecht
Hoeveelheid (oppervlakte - dikte - aantal)	<ul style="list-style-type: none"><li>• 0,20 m<sup>2</sup> - 1,00 cm - 1 stuk</li></ul>
Totaal volume	0,002 m <sup>3</sup>
Eenvoudig bereikbaar	Ja
Bevestigingswijze	<ul style="list-style-type: none"><li>• Geklemd</li></ul>
Identificatiemethode	<p>De asbestdeskundige beoordeelt het materiaal als asbestverdacht en dus asbesthoudend, en dit zonder monstername.</p> <p>Motivatie: De monstername brengt andere schade aan dan schade die inherent is aan de monstername.</p>
Destructieve handeling voor identificatie	Nee
Opmerking	De hoeveelheid is een zo nauwkeurig mogelijke opmeting, waar evenwel kleine afwijkingen op mogelijk zijn.

- Zorg voor een veilig beheer. Vermijd het beschadigen van het asbestmateriaal. Controleer de toestand jaarlijks op wijzigingen.

- Eenvoudige handelingen: mag via doe-het-zelf of door werknemer(s) met opleidingsattest eenvoudige handelingen  
Deze toepassing mag door een aannemer die over een opleidingsattest eenvoudige handelingen beschikt of door een particulier (doe-het-zelver), verwijderd worden indien er geen verhoogd risico op vrijgave van asbestvezels (max. concentratie 0,01 vezels/cm<sup>3</sup> - CODEX Art. VI.3-54) ontstaat en de toepassing voorafgaand wordt gefixeerd/bevochtigd. De individuele elementen moeten zonder machinale werktuigen (boormachine, slijpschijf, hogedrukreiniger, etc.) en zonder breken of gooien een voor een losgemaakt worden en dubbel en luchtdicht verpakt afgevoerd worden naar een erkend afvalpunt (recyclagepark). Daar moeten ze voorzichtig in de container voor asbestafval worden gelegd. Op het recyclagepark worden uitsluitend hechtgebonden asbestmaterialen aanvaard. Niet-hechtgebonden asbestmaterialen kunnen enkel bij een erkend asbestverwijderaar of asbestafvalverwerker worden aangeboden.

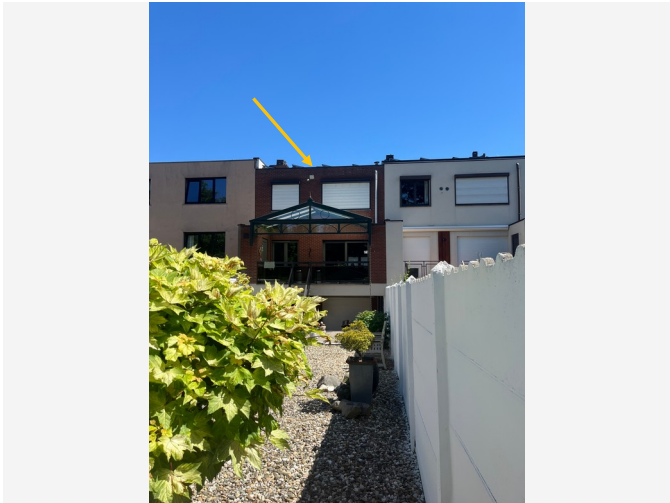
Situeringfoto

**Reden:** Het te onderzoeken materiaal situeert zich hoger dan 3,50 m te rekenen vanaf een veilige ondergrond

**Uitleg van de asbestdeskundige:** het dak is te hoog (meer dan 3,5 m) om veilig te onderzoeken. Dit valt buiten de onderzoeksmogelijkheden van dit inspectie protocol. De asbestdeskundige inspecteert geen delen die voor hem ontoegankelijk en onveilig zijn. Wanneer hij

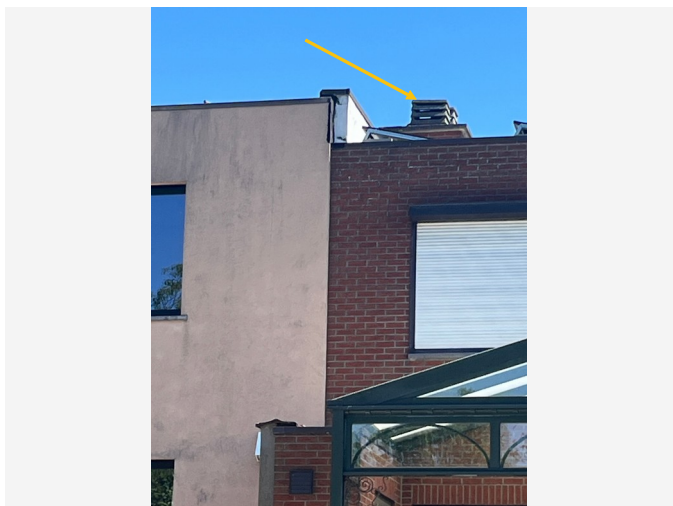
Situeringfoto

**Reden:** Het te onderzoeken materiaal situeert zich hoger dan 3,50 m te rekenen vanaf een veilige ondergrond

**Uitleg van de asbestdeskundige:** Het rookgaskanaal is niet beoordeeld. Aan de binnenzijde is de kachel aangesloten. Aan de buitenzijde is het hoger dan 3,5 meter om de schoorsteen te inspecteren. Het is niet zichtbaar of er een asbestverdacht rookgaskanaal aanwezig is in de schoorsteen. Conform ons inspectieprotocol mogen wij een beperking inroepen voor hoogtes hoger dan 3,5 m. Indien men dit wil laten onderzoeken, dient er een nieuwe afspraak gemaakt te worden en moet er een hoogtewerker voorzien worden, evenals iemand die bevoegd is om deze te bedienen en eventueel een techniek die de al dan niet aanwezige schouwhoek kan afnemen en weer terugplaatsen.

(Asbest)materiaal	Rookgaskanaal
Karakterisatie	Asbest (verdacht)
Primaire drager	HVAC infrastructuur en uitrusting

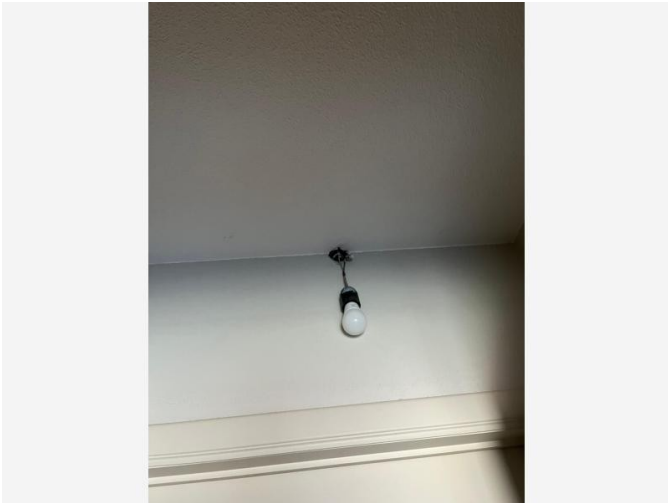
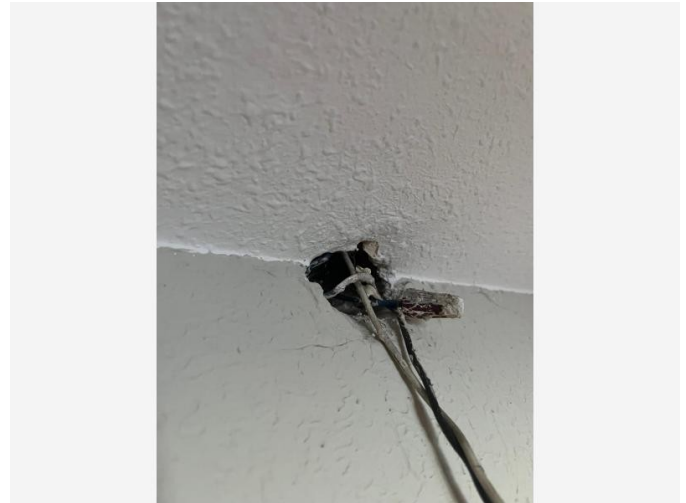
## Fiche 5: Pleisterwerk plafonds

Geen asbest

#	Type	Referentie	Resultaat
5.1	Mengmonster	MM 2	Geen asbest

<b>Beschrijving</b>	Pleisterwerk plafonds
<b>Omgeving</b>	Binnen
<b>Primaire drager</b>	Plafond
<b>Bindmiddel van materiaal</b>	Gips - kalk
<b>Gebondenheid op basis van bindmiddel</b>	Niet-hechtgebonden
<b>Hoeveelheid (oppervlakte - dikte - aantal)</b>	• 160,00 m <sup>2</sup> - 2,00 cm - 1 stuk
<b>Totaal volume</b>	3,20 m <sup>3</sup>
<b>Identificatiemethode</b>	Een monstername door de asbestdeskundige met laboanalyse door een asbestlabo.
<b>Destructieve handeling voor identificatie</b>	Nee
<b>Opmerking</b>	<p>De hoeveelheid is een zo nauwkeurig mogelijke opmeting, waar evenwel kleine afwijkingen op mogelijk zijn. In de gevallen waar dit praktisch mogelijk is, wordt staalname uitgevoerd conform het inspectieprotocol: in een droge ruimte zoals een slaapkamer of een leefruimte, in een verwarmde natte ruimte zoals een keuken of badkamer.</p> <p>Er is geen pleisterwerk op het plafond in de stookruimte aanwezig</p>

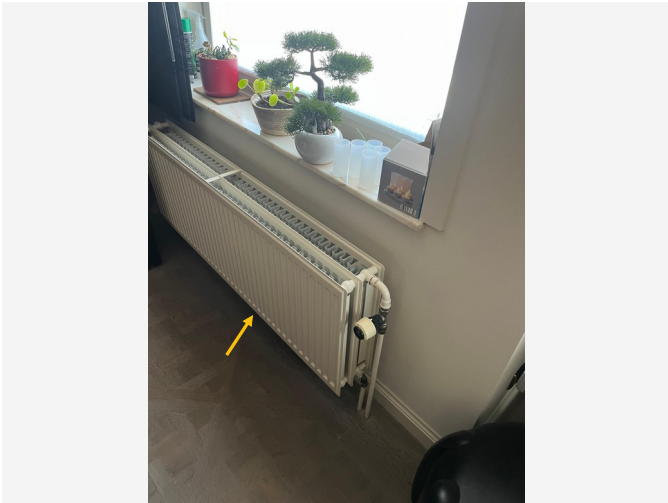
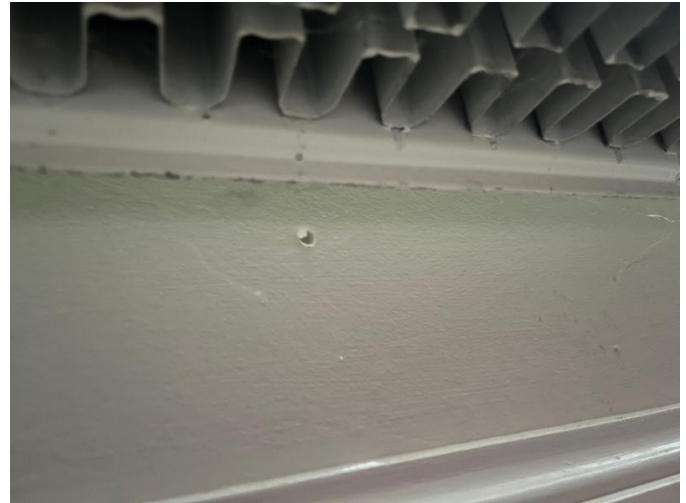
## Fiche 6: Pleisterwerk wanden

Geen asbest

#	Type	Referentie	Resultaat
6.1	Mengmonster	MM 1	Geen asbest

<b>Beschrijving</b>	Pleisterwerk wanden
<b>Omgeving</b>	Binnen
<b>Primaire drager</b>	Binnenwand
<b>Bindmiddel van materiaal</b>	Gips - kalk
<b>Gebondenheid op basis van bindmiddel</b>	Niet-hechtgebonden
<b>Hoeveelheid (oppervlakte - dikte - aantal)</b>	• 250,00 m <sup>2</sup> - 2,00 cm - 1 stuk
<b>Totaal volume</b>	5,00 m <sup>3</sup>
<b>Identificatiemethode</b>	Een monstername door de asbestdeskundige met laboanalyse door een asbestlabo.
<b>Destructieve handeling voor identificatie</b>	Nee
<b>Opmerking</b>	De hoeveelheid is een zo nauwkeurig mogelijke opmeting, waar evenwel kleine afwijkingen op mogelijk zijn. In de gevallen waar dit praktisch mogelijk is, wordt staalname uitgevoerd conform het inspectieprotocol: in een droge ruimte zoals een slaapkamer of een leefruimte, in een verwarmde natte ruimte zoals een keuken of badkamer, in een traphal en in een stookruimte.

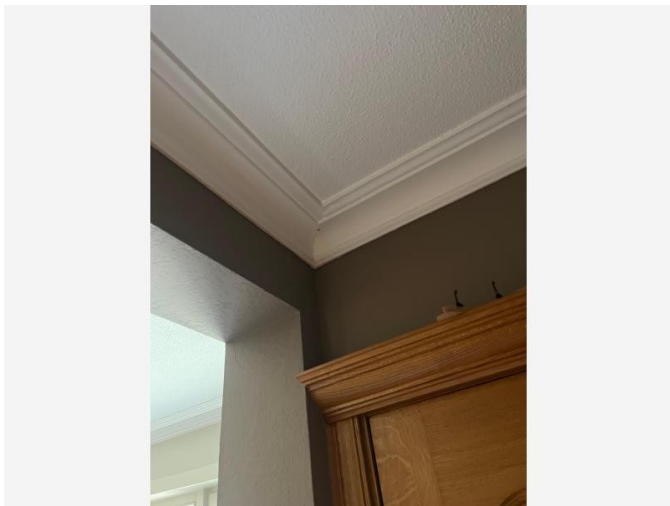
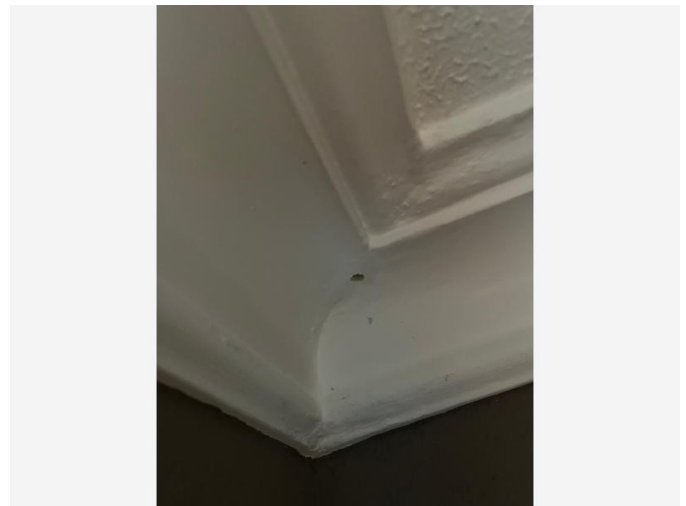
Geen asbest

#	Type	Referentie	Resultaat
7.1	Mengmonster	MM 3	Geen asbest

<b>Beschrijving</b>	Pleisterwerk lijsten
<b>Omgeving</b>	Binnen
<b>Primaire drager</b>	Plafond
<b>Bindmiddel van materiaal</b>	Gips - kalk
<b>Gebondenheid op basis van bindmiddel</b>	Niet-hechtgebonden
<b>Hoeveelheid (oppervlakte - dikte - aantal)</b>	• 5,00 m <sup>2</sup> - 2,00 cm - 1 stuk
<b>Totaal volume</b>	0,10 m <sup>3</sup>
<b>Identificatiemethode</b>	Een monstername door de asbestdeskundige met laboanalyse door een asbestlabo.
<b>Destructieve handeling voor identificatie</b>	Nee

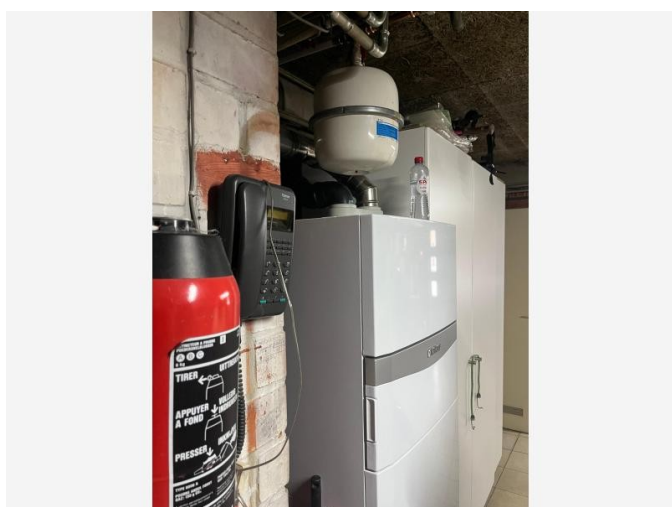
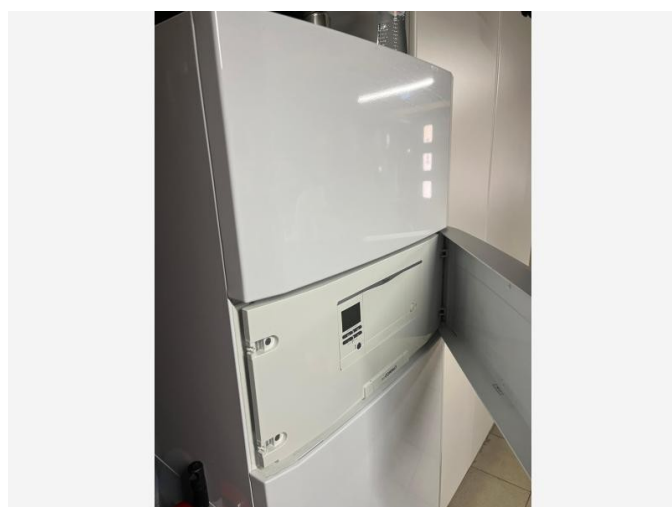
### Fiche 9: CV-brander (niet verdacht)

Beschrijving	Notitie	Terug te vinden op plannen
Fiche 8: Kit rond ramen woning	-	-
Fiche 9: CV-brander (niet verdacht)	De CV-brander bevat geen asbestverdachte materialen.  Het bouwjaar van de ketel is na 2000	-
