Asbestinventarisatetest

Opperselebaan 4, 1785 Merchtem

Attestnummer : 20260603-000503.000

Uitgegeven op : 03.06.2026

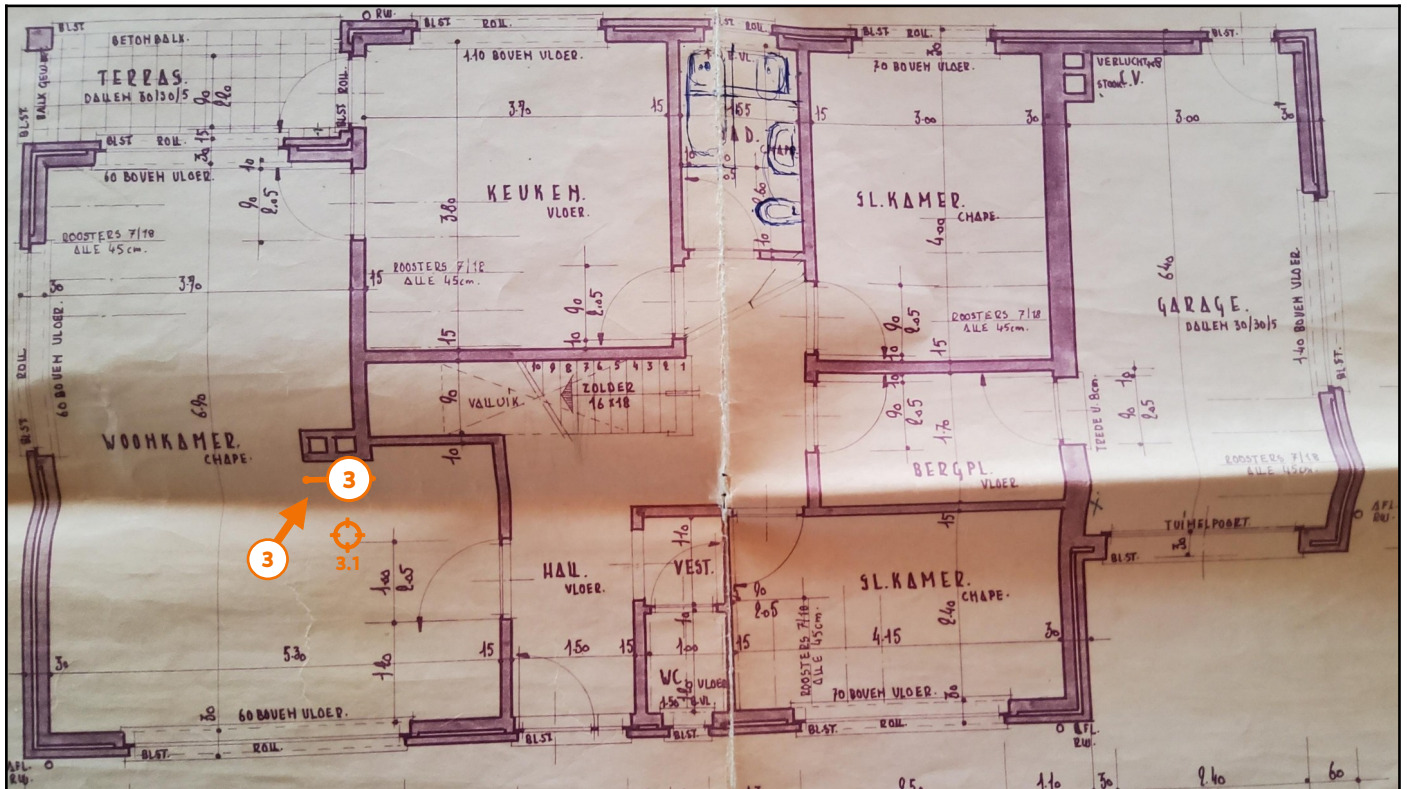
Plan 1.7: Gelijkvloers

Beschrijving	Type	Actie
3. Kachelkoord (asbestverdacht)	Asbestmateriaal	Verwijderen
3.1 Code: MM03	Puntmonster	-

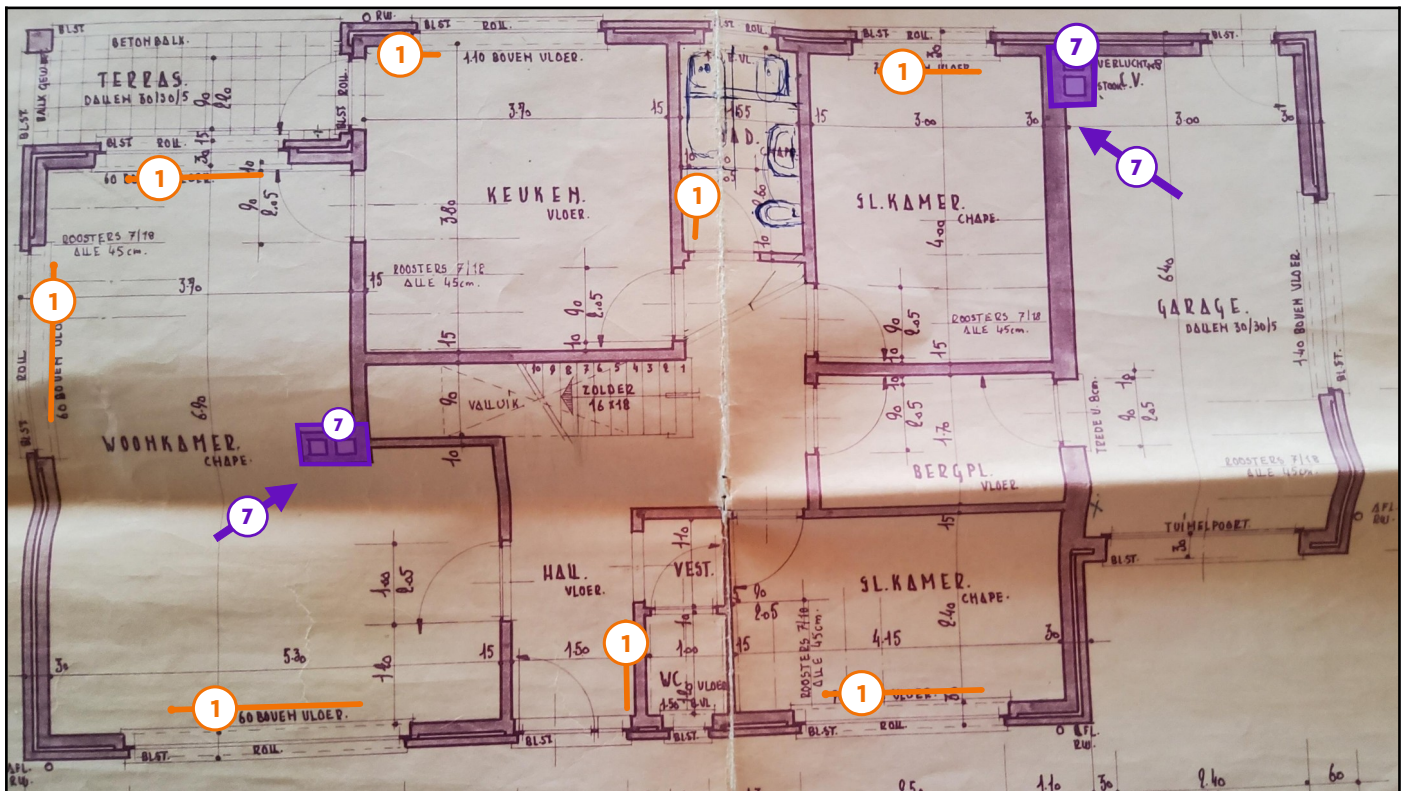
Plan 1.9: Gelijkvloers

Beschrijving	Type	Actie
1. Pakking oude radiatoren	Asbestmateriaal	Verwijderen
7. Schouw	Beperking	-

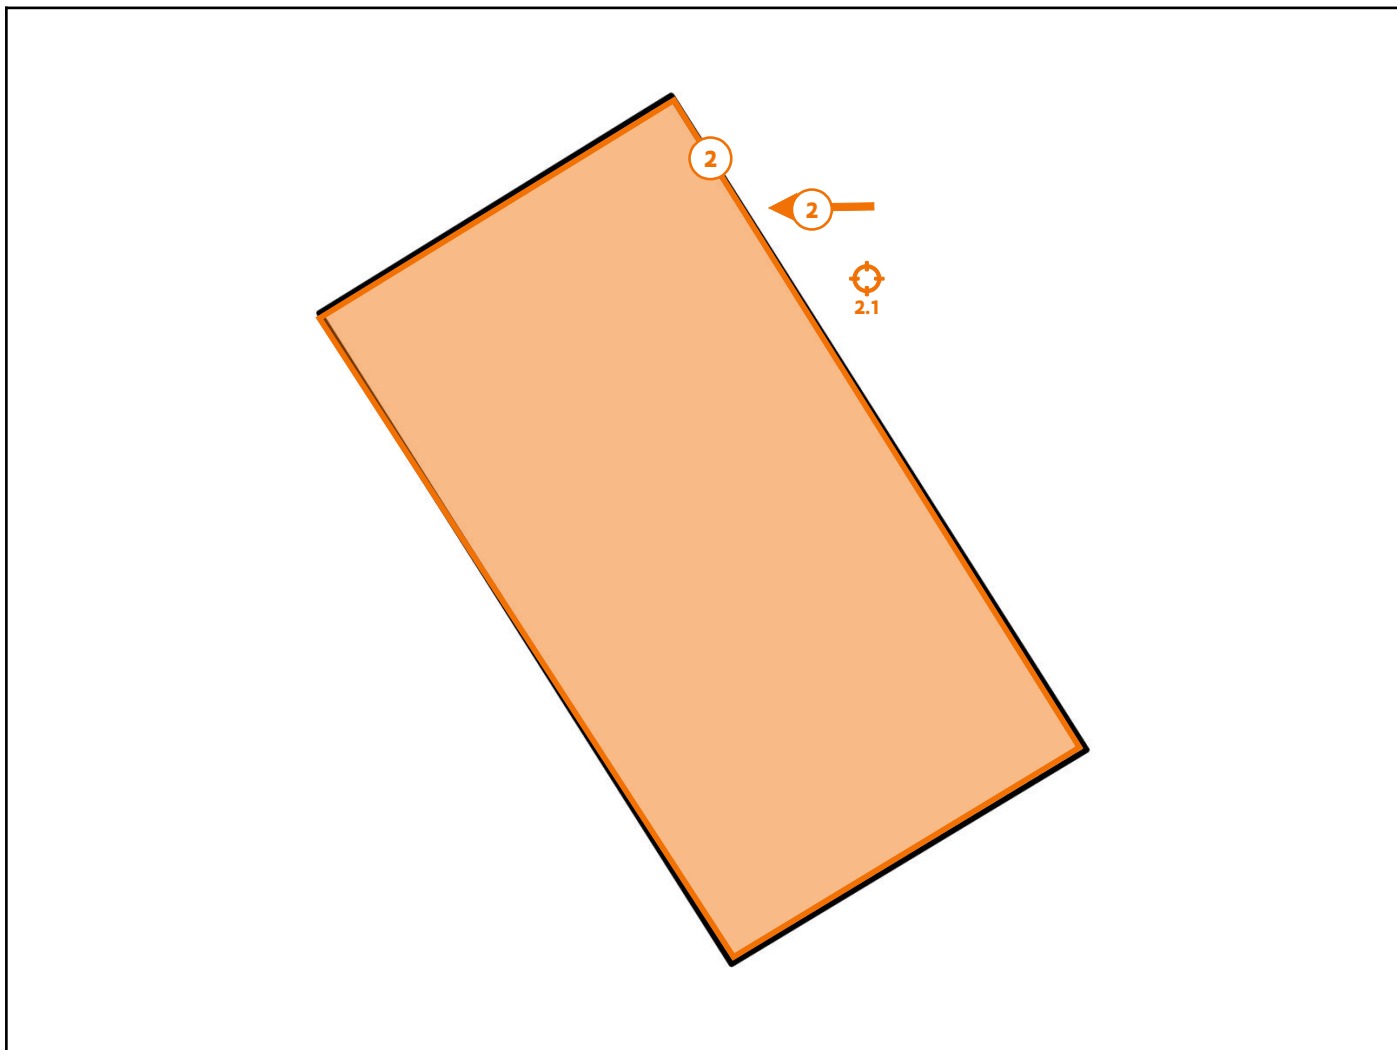
Plan 2.1: Garage

Beschrijving	Type	Actie
2. Dak in golfplaten (cement)	Asbestmateriaal	Verwijderen
2.1 Code: MM02	Puntmonster	-

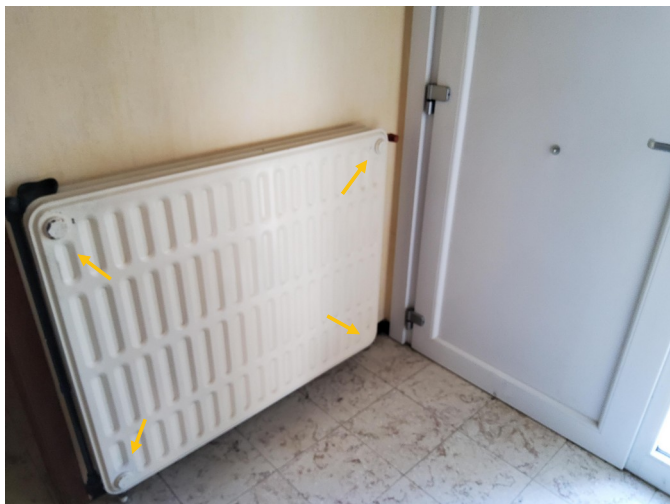
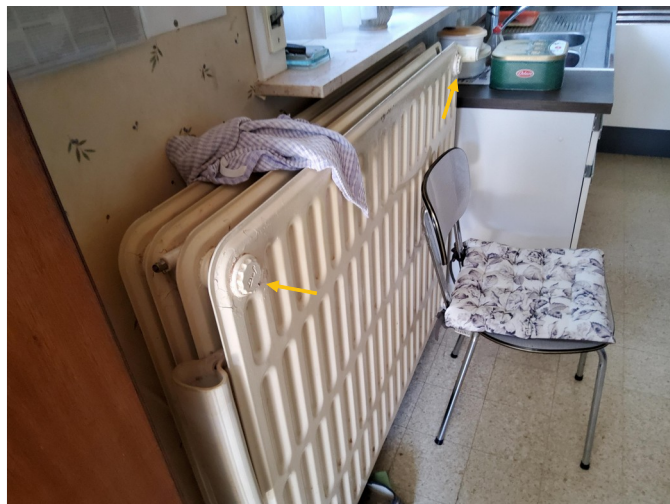
De radiatoren worden in zijn geheel verwijderd.

Verhoogd materiaalrisico en/of verhoogde kans op vezelvrijgave

Gebondenheid	Categorie 2: niet-hechtgebonden met matrix
Asbestsoort (vezeltype)	Alleen chrysotiel aanwezig
Asbestconcentratie	Hoog ($\geq 50\%$)
Afschermingsgraad van het gehele materiaal	Geheel of deels vrij aan binnenluchtstromen
Toestand van het materiaal	Onbeschadigd, niet verweerd

Beschrijving	Pakking oude radiatoren
Omgeving	Binnen
Primaire drager	Ruimteverwarming
Asbestmateriaal	Pakking, dichting
Bindmiddel van asbestmateriaal	Karton - papier - viltachtig
Gebondenheid op basis van bindmiddel	Niet-hechtgebonden
Hoeveelheid (gewicht - aantal)	<ul style="list-style-type: none">0,50 kg - 1 stuk
Totaal gewicht	0,50 kg
Eenvoudig bereikbaar	Ja
Bevestigingswijze	<ul style="list-style-type: none">Geklemd
Identificatiemethode	<p>De asbestdeskundige beoordeelt het materiaal als asbestverdacht en dus asbesthoudend, en dit zonder monstername.</p> <p>Motivatie: De monstername brengt andere schade aan dan schade die inherent is aan de monstername.</p>
Destructieve handeling voor identificatie	Nee
Opmerking	De hoeveelheid is een zo nauwkeurig mogelijke opmeting, waar evenwel kleine afwijkingen op mogelijk zijn.

- Verwijder dit asbestmateriaal zo snel mogelijk. Volg de toestand goed op.
- Voer bijkomende staalname(s) uit.

- Eenvoudige handelingen: mag via doe-het-zelf of door werknemer(s) met opleidingsattest eenvoudige handelingen
Deze toepassing mag door een aannemer die over een opleidingsattest eenvoudige handelingen beschikt of door een particulier (doe-het-zelver), verwijderd worden indien er geen verhoogd risico op vrijgave van asbestvezels (max. concentratie 0,01 vezels/cm³ - CODEX Art. VI.3-54) ontstaat en de toepassing voorafgaand wordt gefixeerd/bevochtigd. De individuele elementen moeten zonder machinale werktuigen (boormachine, slijpschijf, hogedrukreiniger, etc.) en zonder breken of gooien een voor een losgemaakt worden en dubbel en luchtdicht verpakt afgevoerd worden naar een erkend afvalpunt (recyclagepark). Daar moeten ze voorzichtig in de container voor asbestafval worden gelegd. Op het recyclagepark worden uitsluitend hechtgebonden asbestmaterialen aanvaard. Niet-hechtgebonden asbestmaterialen kunnen enkel bij een erkend asbestverwijderaar of asbestafvalverwerker worden aangeboden.

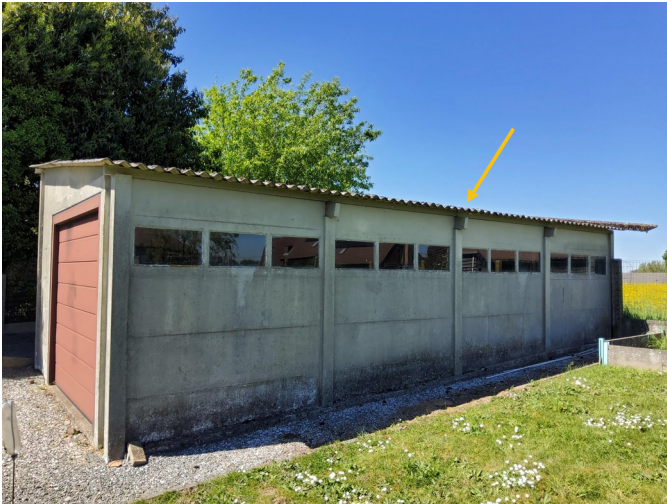
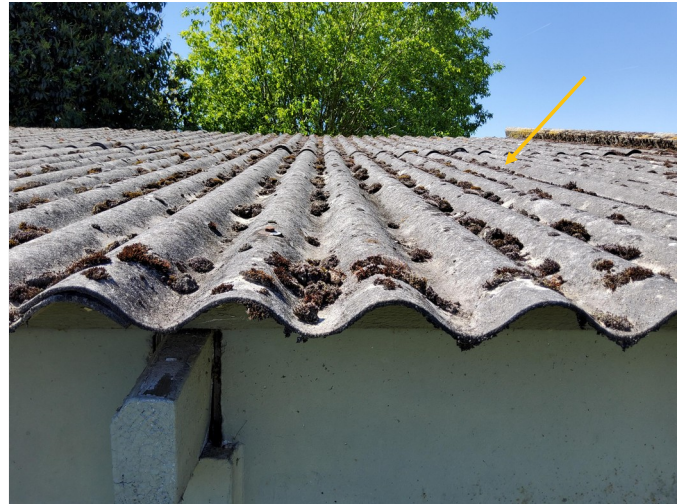
Eindbeoordeling materiaalrisico	Laag materiaalrisico en/of verlaagde kans op vezelvrijgave
---------------------------------	--

Gebondenheid	Categorie 1: hechtgebonden in oorsprong
Asbestsoort (vezeltype)	Alleen chrysotiel aanwezig
Asbestconcentratie	Laag (< 50%)
Afschermingsgraad van het gehele materiaal	Geheel of deels vrij aan de buitenlucht, maar geen contact met binnenlucht
Toestand van het materiaal	Licht beschadigd, licht verweerd. Intacte calciumsilicaatplaat of materiaal met categorie 3-gebondenheid

#	Type	Referentie	Resultaat
2.1	Puntmonster	MM02	Chrysotiel

Beschrijving	Dak in golfplaten (cement)
Omgeving	Buiten
Primaire drager	Schuin dak
Asbestmateriaal	Dak- en gevelbekleding - Golfplaat
Bindmiddel van asbestmateriaal	Cement
Gebondenheid op basis van bindmiddel	Hecht
Hoeveelheid (oppervlakte - aantal)	<ul style="list-style-type: none">• 30,00 m² - 1 stuk
Totale oppervlakte	30,00 m ²
Eenvoudig bereikbaar	Ja
Bevestigingswijze	<ul style="list-style-type: none">• Geklemd• Geschroefd
Identificatiemethode	Een monstername door de asbestdeskundige met laboanalyse door een asbestlabo.
Destructieve handeling voor identificatie	Nee
Opmerking	De hoeveelheid is een zo nauwkeurig mogelijke opmeting, waar evenwel kleine afwijkingen op mogelijk zijn.

- Verwijder dit asbestmateriaal zo snel mogelijk. Volg de toestand goed op.
- Hemelwater dat afspoelt van asbestcement daken of gevels kan asbestdeeltjes bevatten. Gebruik het enkel voor gesloten circuits (bv. spoelen toiletten). Reinig na het vervangen van het dak of de gevel de dakgoten en regenwaterput of -ton om asbesthoudend sediment of slib te verwijderen

- Eenvoudige handelingen: mag via doe-het-zelf of door werknemer(s) met opleidingsattest eenvoudige handelingen
Deze toepassing mag door een aannemer die over een opleidingsattest eenvoudige handelingen beschikt of door een particulier (doe-het-zelver), verwijderd worden indien er geen verhoogd risico op vrijgave van asbestvezels (max. concentratie 0,01 vezels/cm³ - CODEX Art. VI.3-54) ontstaat en de toepassing voorafgaand wordt gefixeerd/bevochtigd. De individuele elementen moeten zonder machinale werktuigen (boormachine, slijpschijf, hogedrukreiniger, etc.) en zonder breken of gooien een voor een losgemaakt worden en dubbel en luchtdicht verpakt afgevoerd worden naar een erkend afvalpunt (recyclagepark). Daar moeten ze voorzichtig in de container voor asbestafval worden gelegd. Op het recyclagepark worden uitsluitend hechtgebonden asbestmaterialen aanvaard. Niet-hechtgebonden asbestmaterialen kunnen enkel bij een erkend asbestverwijderaar of asbestafvalverwerker worden aangeboden.

Deze toepassing kan enkel door een erkende asbestverwijderaar verwijderd worden omdat er hier automatisch een verhoogd risico op vrijgave van asbestvezels (max. concentratie 0,01 vezels/cm³ - CODEX - Art. VI.3-54) ontstaat. (Bron: VLAREM II: 6.4.0.1 par1, par2 en par3). Een erkend asbestverwijderaar moet ingeschakeld worden voor deze toepassingen die niet (kunnen) worden verwijderd door de couveuzemethode, door hermetische zone of door de materialen beschreven in VlareM II, art. 6.4.0.1 par2. (Bron: Leidraad bij het Inspectieprotocol)

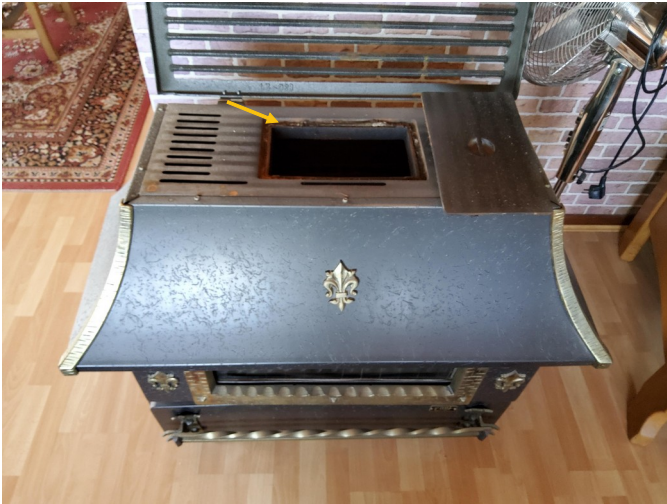
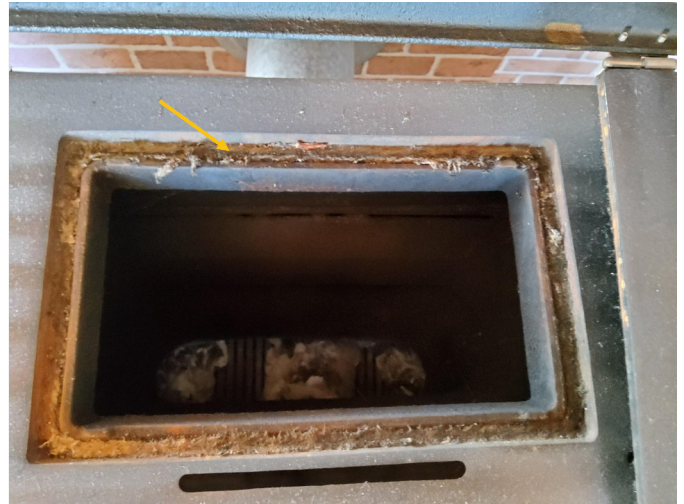
Dit betreft een niet-hechtgebonden toepassing. Deze toepassing wordt niet aanvaard op het recyclagepark.

Eindbeoordeling materiaalrisico	Verhoogd materiaalrisico en/of verhoogde kans op vezelvrijgave
---------------------------------	--

Gebondenheid	Categorie 3: niet-hechtgebonden met weinig of geen matrix
Asbestsoort (vezeltype)	Alleen chrysotiel aanwezig
Asbestconcentratie	Hoog ($\geq 50\%$)
Afschermingsgraad van het gehele materiaal	Geheel of deels vrij aan binnenluchtstromen
Toestand van het materiaal	Onbeschadigd, niet verweerd

#	Type	Referentie	Resultaat
3.1	Puntmonster	MM03	Chrysotiel

Beschrijving	Kachelkoord (asbestverdacht)
Omgeving	Binnen
Primaire drager	Ruimteverwarming
Asbestmateriaal	Koord, lint, band, strip
Bindmiddel van asbestmateriaal	Weinig of geen bindmiddel (textiel, bevloking, ...)
Gebondenheid op basis van bindmiddel	Niet-hechtgebonden
Hoeveelheid (lengte - omtrek - aantal)	<ul style="list-style-type: none">• 2,00 m - 2,00 cm - 1 stuk
Totale oppervlakte	0,04 m ²
Eenvoudig bereikbaar	Ja
Bevestigingswijze	<ul style="list-style-type: none">• Geklemd• Verlijmd, ingegoten, versmeerd
Identificatiemethode	Een monstername door de asbestdeskundige met laboanalyse door een asbestlabo.
Destructieve handeling voor identificatie	Nee
Opmerking	De hoeveelheid is een zo nauwkeurig mogelijke opmeting, waar evenwel kleine afwijkingen op mogelijk zijn.

- Verwijder dit asbestmateriaal zo snel mogelijk. Volg de toestand goed op.

- Eenvoudige handelingen: enkel door erkend asbestverwijderaar
Deze toepassing kan enkel door een erkende asbestverwijderaar verwijderd worden omdat er hier automatisch een verhoogd risico op vrijgave van asbestvezels (max. concentratie 0,01 vezels/cm³ - CODEX - Art. VI.3-54) ontstaat. (Bron: VLAREM II: 6.4.0.1 par1, par2 en par3). Een erkend asbestverwijderaar moet ingeschakeld worden voor deze toepassingen die niet (kunnen) worden verwijderd door de couveuzemethode, door hermetische zone of door de materialen beschreven in Vlarem II, art. 6.4.0.1 par2. (Bron: Leidraad bij het Inspectieprotocol)

Om die reden is het aan te bevelen om de koord te laten verwijderen door een erkend asbestverwijderaar.

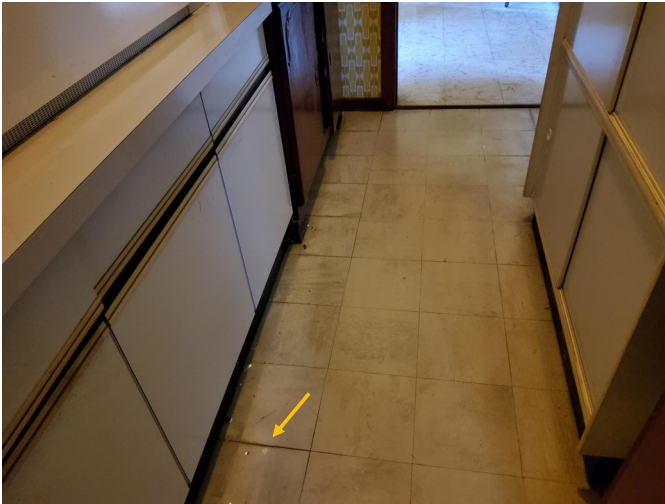
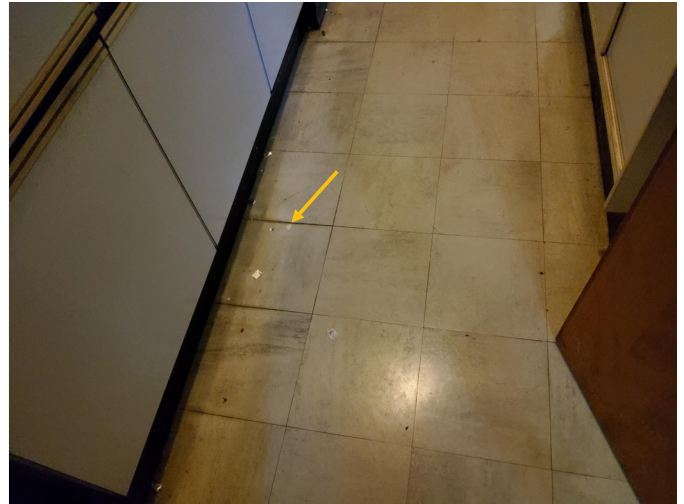
Eindbeoordeling materiaalisico	Laag materiaalisico en/of verlaagde kans op vezelvrijgave
--------------------------------	---

Beschrijving	Lijm (asbestverdacht)
Omgeving	Binnen
Primaire drager	Vloer
Asbestmateriaal	In-situ afwerkingslagen - Lijm laag
Bindmiddel van asbestmateriaal	Lijm
Gebondenheid op basis van bindmiddel	Hecht
Hoeveelheid (oppervlakte - dikte - aantal)	• 12,00 m ² - 2,00 mm - 1 stuk
Totaal volume	0,024 m ³
Eenvoudig bereikbaar	Ja
Bevestigingswijze	• Verlijmd, ingegoten, versmeerd
Identificatiemethode	Een monstername door de asbestdeskundige met laboanalyse door een asbestlabo.
Destructieve handeling voor identificatie	Nee
Opmerking	De hoeveelheid is een zo nauwkeurig mogelijke opmeting, waar evenwel kleine afwijkingen op mogelijk zijn.

- Zorg voor een veilig beheer. Vermijd het beschadigen van het asbestmateriaal. Controleer de toestand jaarlijks op wijzigingen.
- Scherm in afwachting van verwijdering het asbestmateriaal af van luchtstromingen en verstoring: bijvoorbeeld door het te verpakken, te fixeren, af te dekken, signalisatie - afbakening aan te brengen, ...

- Hermetische zone (erkend asbestverwijderaar)
Deze toepassing mag uitsluitend door een erkende asbestverwijderaar via de methodiek van hermetische zone verwijderd worden omdat verwijdering via de methodiek van eenvoudige handelingen en/of couveusezakmethode niet toegelaten is. De verwijdering leidt automatisch tot een verhoogd risico op vrijgave van asbestvezels (maximale concentratie 0,01 vezels/cm - CODEX Art. VI.3-54). (Bron: CODEX - Art. VI.3-61.- par 1.).

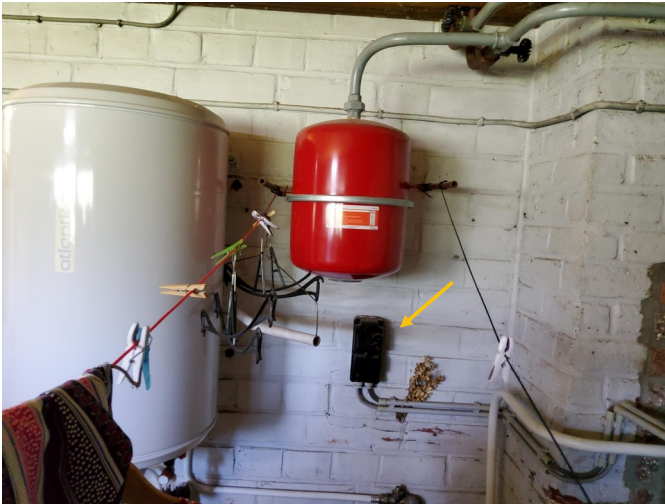
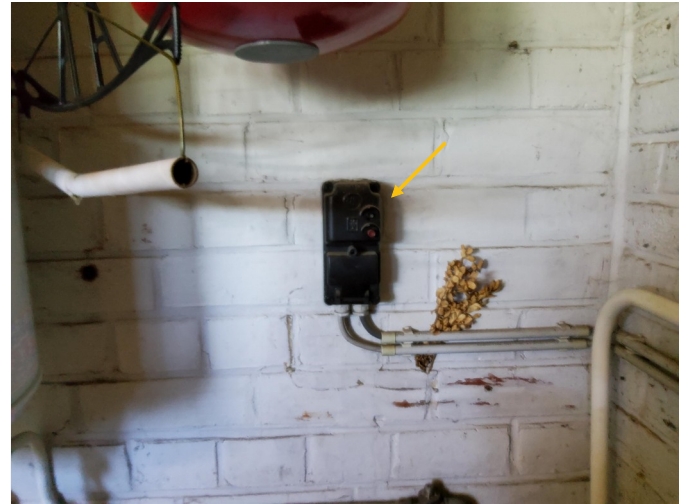
Beschrijving	Bakeliet zekeringkast
Omgeving	Binnen
Primaire drager	Communicatie en elektrische infrastructuur en uitrusting
Asbestmateriaal	Plaat, paneel, tablet - Type Bakeliet
Bindmiddel van asbestmateriaal	Kunststof of -hars
Gebondenheid op basis van bindmiddel	Hecht
Hoeveelheid (oppervlakte - dikte - aantal)	<ul style="list-style-type: none">• 0,10 m² - 1,00 cm - 1 stuk
Totaal volume	0,001 m ³
Eenvoudig bereikbaar	Ja
Bevestigingswijze	<ul style="list-style-type: none">• Geschroefd
Identificatiemethode	<p>De asbestdeskundige beoordeelt het materiaal als asbestverdacht en dus asbesthoudend, en dit zonder monstername.</p> <p>Motivatie: De monstername brengt andere schade aan dan schade die inherent is aan de monstername.</p>
Destructieve handeling voor identificatie	Nee
Opmerking	De hoeveelheid is een zo nauwkeurig mogelijke opmeting, waar evenwel kleine afwijkingen op mogelijk zijn.

- Eenvoudige handelingen: mag via doe-het-zelf of door werknemer(s) met opleidingsattest eenvoudige handelingen
Deze toepassing mag door een aannemer die over een opleidingsattest eenvoudige handelingen beschikt of door een particulier (doe-het-zelver), verwijderd worden indien er geen verhoogd risico op vrijgave van asbestvezels (max. concentratie 0,01 vezels/cm³ - CODEX Art. VI.3-54) ontstaat en de toepassing voorafgaand wordt gefixeerd/bevochtigd. De individuele elementen moeten zonder machinale werktuigen (boormachine, slijpschijf, hogedrukreiniger, etc.) en zonder breken of gooien een voor een losgemaakt worden en dubbel en luchtdicht verpakt afgevoerd worden naar een erkend afvalpunt (recyclagepark). Daar moeten ze voorzichtig in de container voor asbestafval worden gelegd. Op het recyclagepark worden uitsluitend hechtgebonden asbestmaterialen aanvaard. Niet-hechtgebonden asbestmaterialen kunnen enkel bij een erkend asbestverwijderaar of asbestafvalverwerker worden aangeboden.

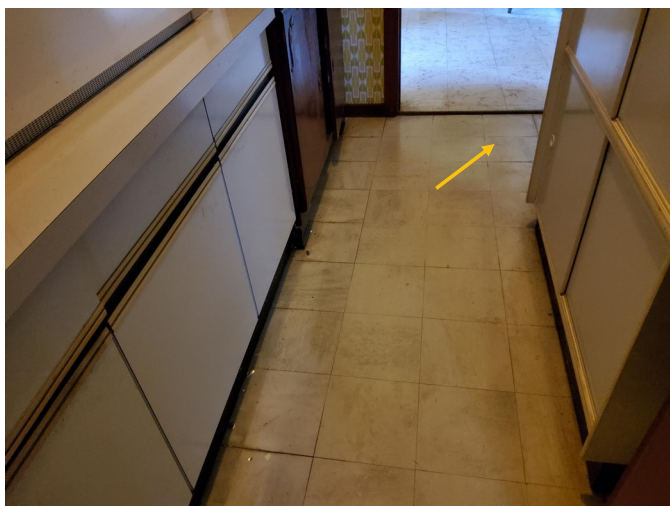
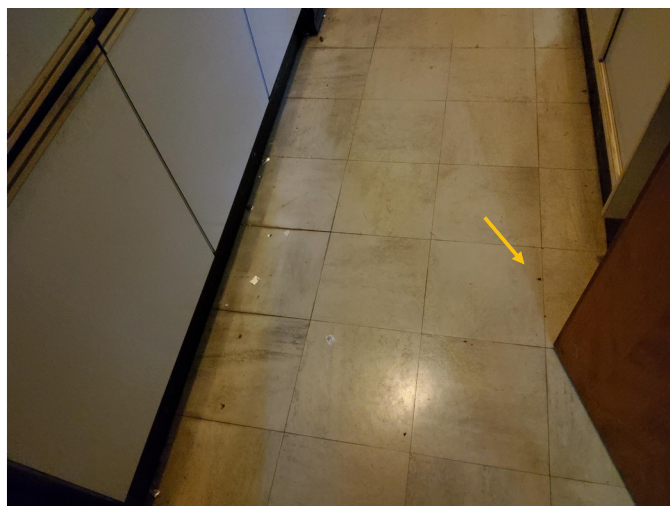
Beschrijving	Colovinyl tegel
Omgeving	Binnen
Primaire drager	Vloer
Asbestmateriaal	Prefab - afwerking - Tegel
Bindmiddel van asbestmateriaal	Kunststof of -hars
Gebondenheid op basis van bindmiddel	Hecht
Hoeveelheid (oppervlakte - dikte - aantal)	• 12,00 m ² - 0,30 cm - 1 stuk
Totaal volume	0,036 m ³
Eenvoudig bereikbaar	Ja
Bevestigingswijze	• Verlijmd, ingegoten, versmeerd
Identificatiemethode	Een monstername door de asbestdeskundige met laboanalyse door een asbestlabo.
Destructieve handeling voor identificatie	Nee
Opmerking	Staal genomen in de berging.

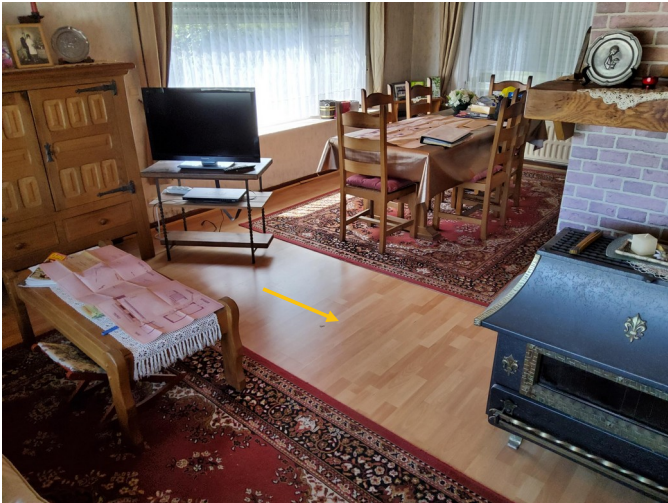
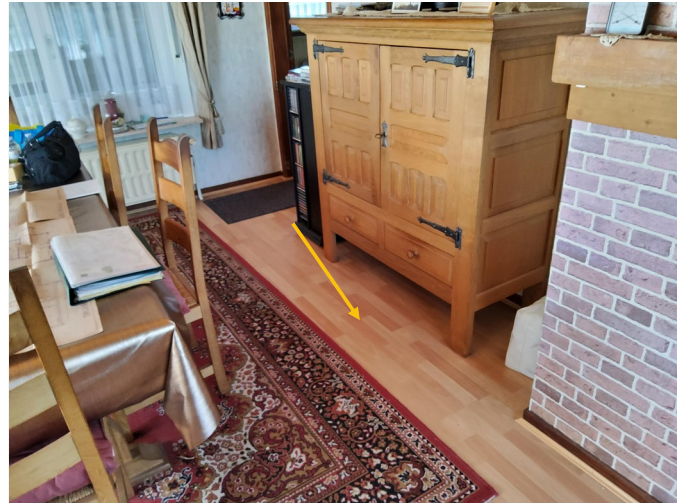
Fiche 8: Laminaatparket (niet-asbestverdacht)

De asbestdeskundige beoordeelt het materiaal als niet-asbestverdacht.

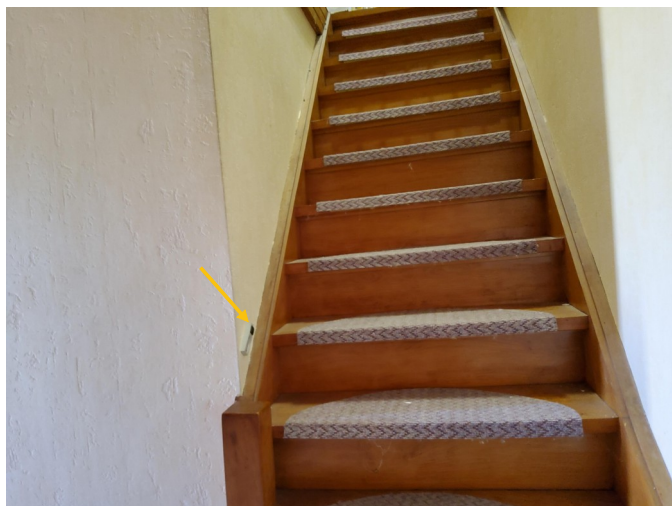
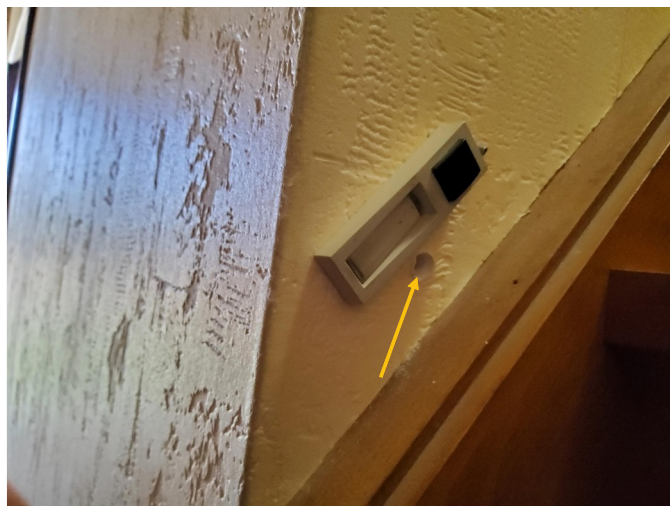
Fiche 12: Pleisterwerk wanden

Geen asbest

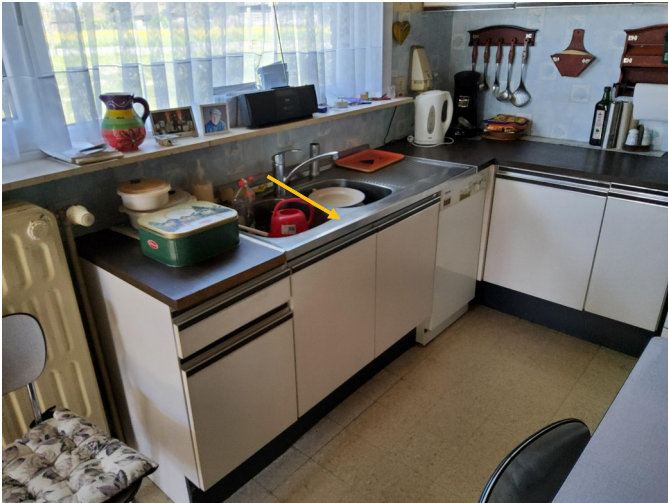
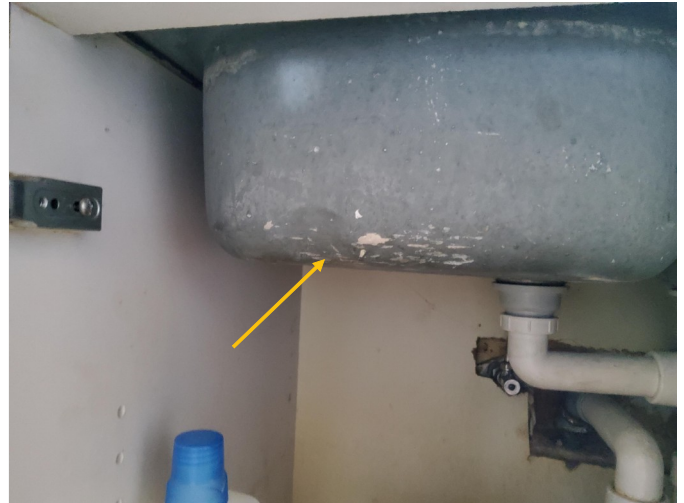
Fiche 13: Coating spoelbak

Geen asbest

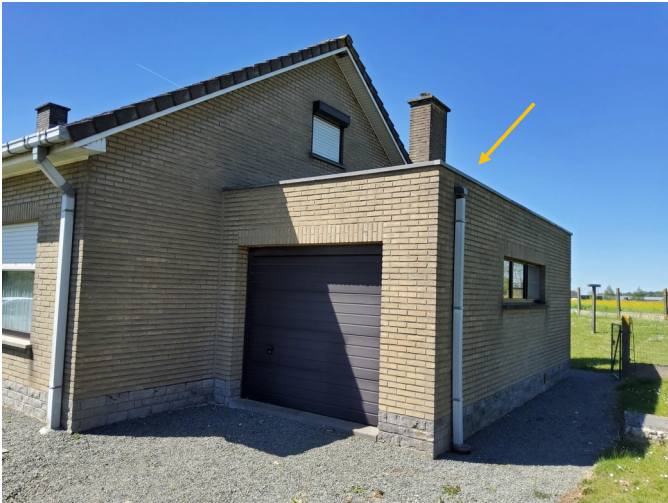
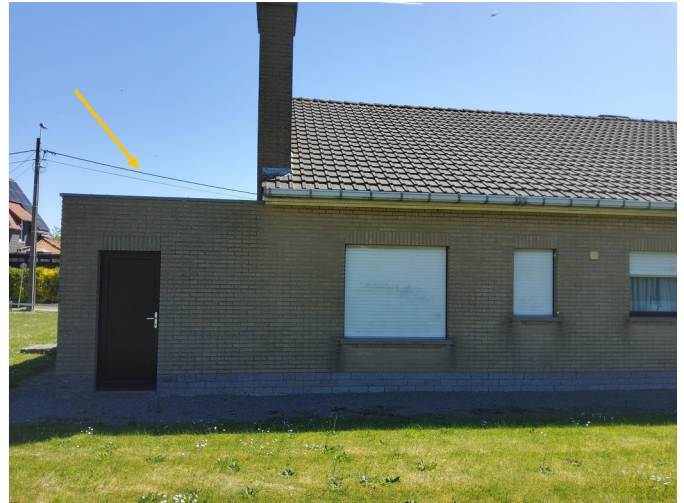
Fiche 14: Roofing dakbedekking

Geen asbest
