Asbestinventarisatetest

Vliegwezenlaan 62, 1731 Asse

Attestnummer : 20251020-000199.000

Uitgegeven op : 20.10.2025

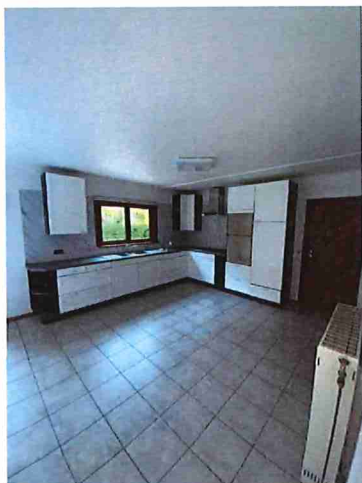
Fiche 1: Volledig gerenoveerde woning

Deze woning werd volledig gerenoveerd. Tijdens het plaatsbezoek werden geen asbesthoudende materialen teruggevonden.

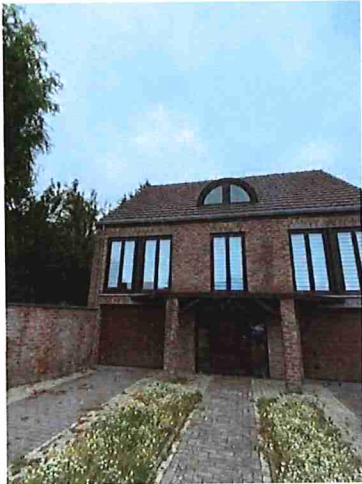
Fiche 2: Dak/onderdak

Het onderdak en dak bestaan uit niet asbestverdachte materialen.

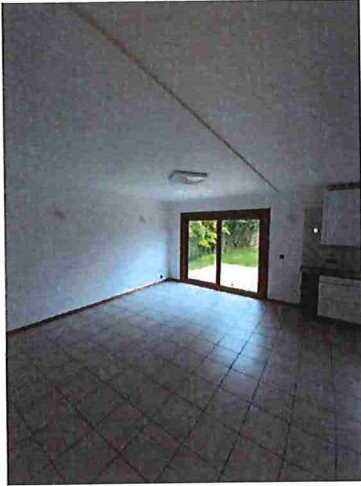
Fiche 3: Geen asbesthoudende materialen aangetroffen

Tijdens het plaatsbezoek werden geen asbesthoudende materialen aangetroffen in de woning.

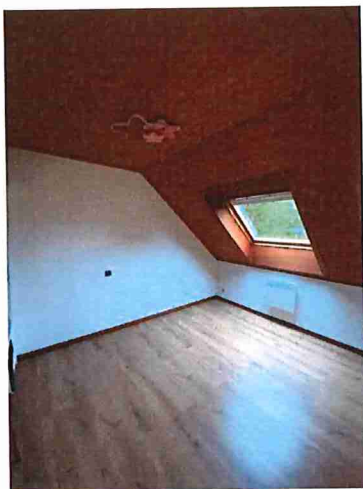
Fiche 4: Plafonds en muren bestaande uit voorzetpanelen

De plafonds en muren werden afgewerkt met niet-asbestverdachte voorzetpanelen die inspectie van de bedekte structuur (opbouw, pleisterwerk) verhinderen.
