Asbestinventarisatetest

J. Vander Vekenstraat 18, 1780 Wemmel

Attestnummer : 20250508-000307.000

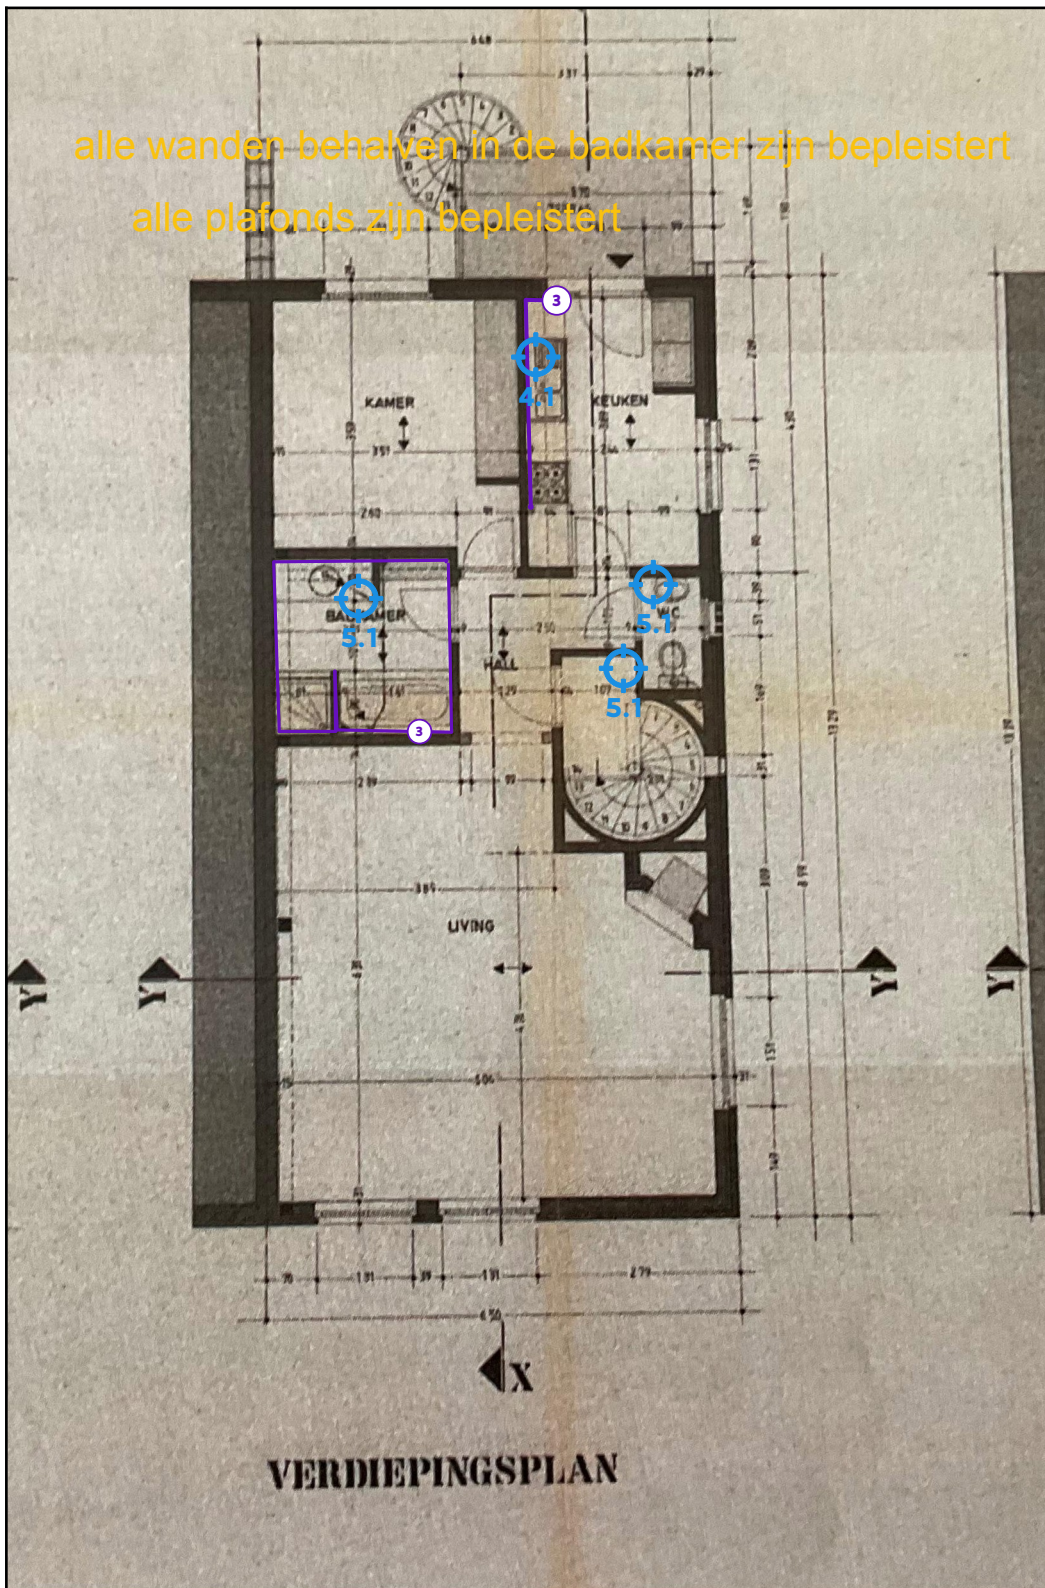
Plan 1.2: 1ste verdiep

3. betegeld / tegellijm	Advies	-
4. Pleisterwerk muren	Geen asbest	-
4.1 Code: 25212/01	Mengmonster	-
5. Pleisterwerk plafonds	Geen asbest	-
5.1 Code: 25212/02	Mengmonster	-

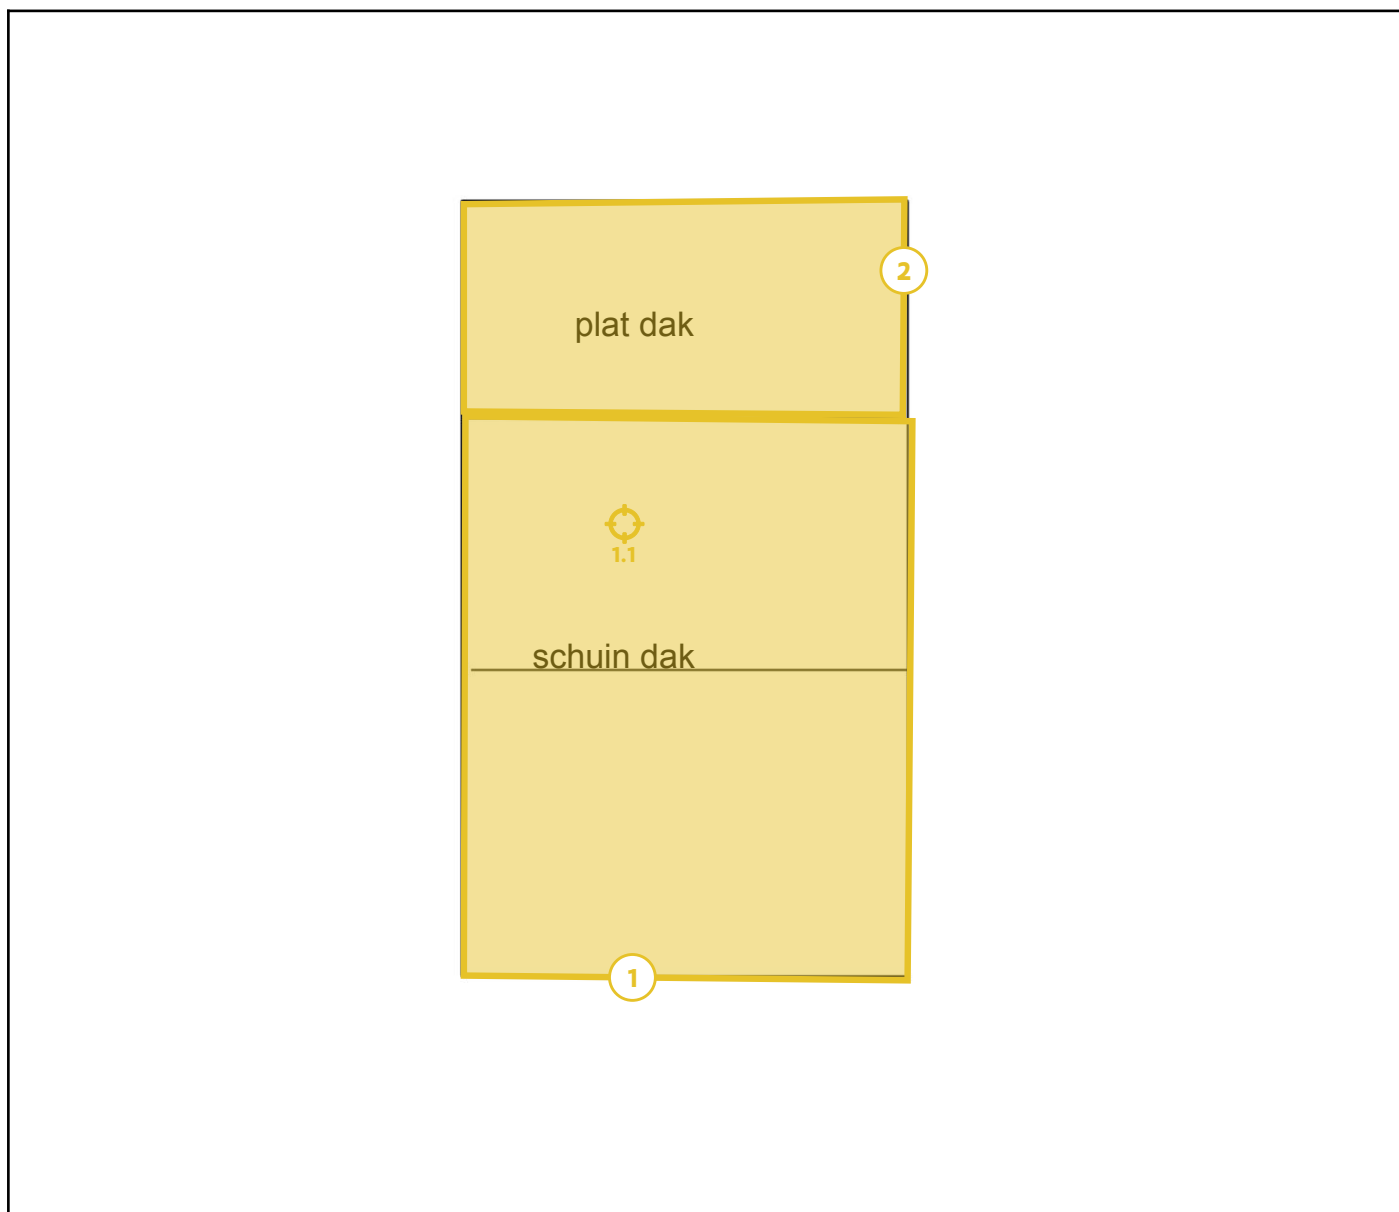
Plan 1.5: Dakconstructie

Beschrijving	Type	Actie
1. Menuiserie onderdak	Asbestmateriaal	Zorgvuldig beheren
1.1 Code: 25212/03	Mengmonster	-
2. roofing plat dak	Asbestmateriaal	Zorgvuldig beheren

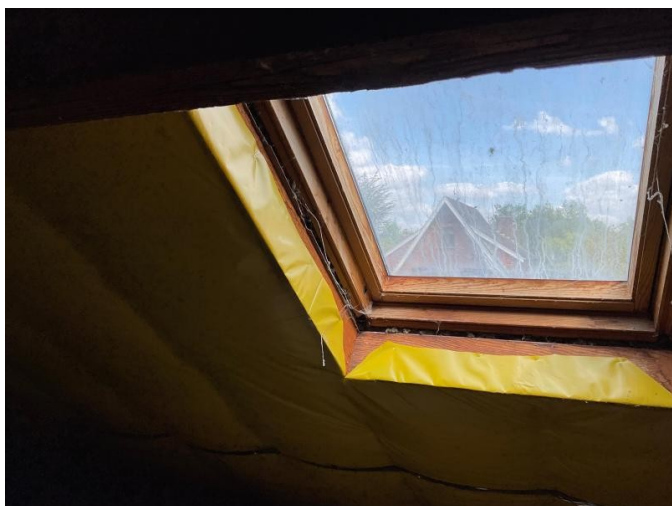
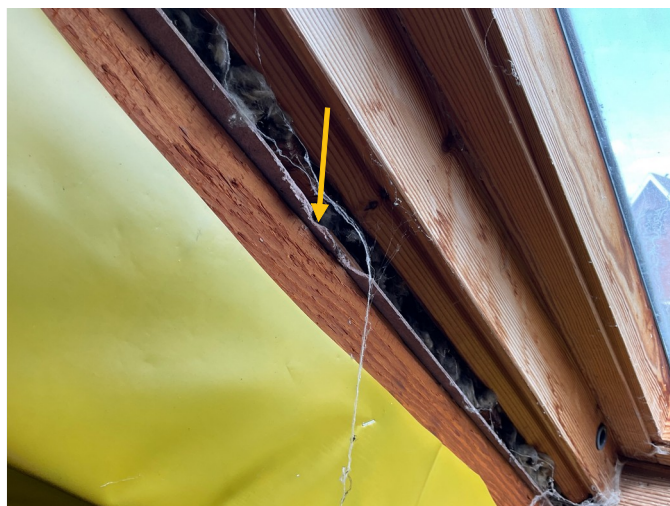
Eindbeoordeling materiaalrisico	Zeer laag materiaalrisico en/of zeer lage kans op vezelvrijgave
---------------------------------	---

Gebondenheid	Categorie 1: hechtgebonden in oorsprong
Asbestsoort (vezeltype)	Alleen chrysotiel
Asbestconcentratie	Laag (< 50%)
Afschermingsgraad van het gehele materiaal	Enkel randen niet afgeschermd maar geen contact met binnenluchtstromen
Toestand van het materiaal	Licht beschadigd, licht verweerd. Intact calciumsilicaatmateriaal of categorie III 'gebondenheid'

#	Type	Referentie	Resultaat
1.1	Mengmonster	25212/03	Chrysotiel

Beschrijving	Menuiserite onderdak
Omgeving	Binnen
Primaire drager	Schuin dak
Asbestmateriaal	Plaat, paneel, tablet - Type Menuiserite
Bindmiddel van asbestmateriaal	Cement
Gebondenheid op basis van bindmiddel	Hecht
Hoeveelheid (oppervlakte - dikte - aantal)	• 80,00 m ² - 0,30 cm - 1 stuk
Totaal volume	0,24 m ³
Eenvoudig bereikbaar	Ja
Bevestigingswijze	• Geklemd
Identificatiemethode	Vaststelling met monstername
Destructieve handeling voor identificatie	Nee

Het asbestmateriaal valt onder de mijlpaal van 2040.

Zorgvuldig beheren

- Zorg voor een veilig beheer. Vermijd het beschadigen van het asbestmateriaal. Controleer de toestand jaarlijks op wijzigingen.

- Eenvoudige handelingen: mag via doe-het-zelf of door werknemer(s) met opleidingsattest eenvoudige handelingen
De techniek van de eenvoudige handelingen mag worden toegepast bij de verwijdering van deze toepassing .

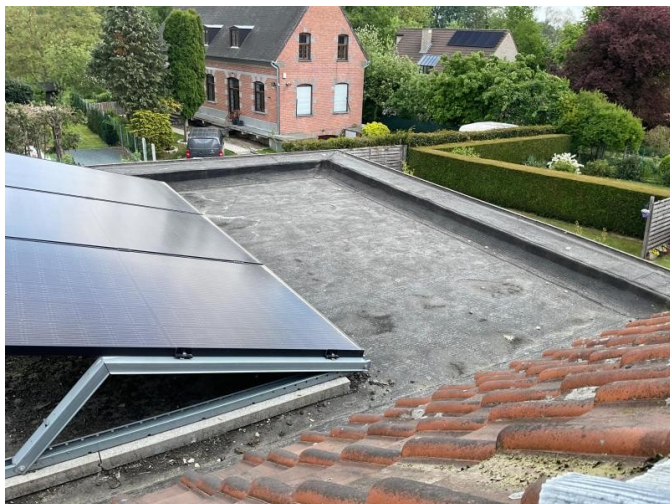
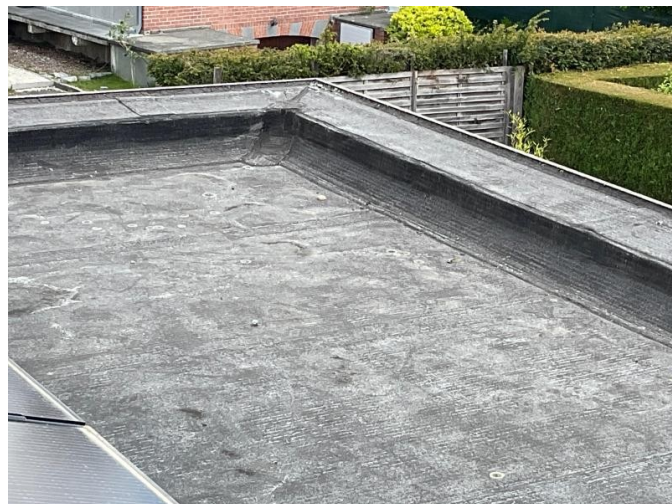
Eindbeoordeling materiaalrisico	Laag materiaalrisico en/of verlaagde kans op vezelvrijgave
---------------------------------	--

Gebondenheid	Categorie 1: hechtgebonden in oorsprong
Asbestsoort (vezeltype)	Alleen chrysotiel
Asbestconcentratie	Laag (< 50%)
Afschermingsgraad van het gehele materiaal	Geheel of deels vrij aan de buitenlucht
Toestand van het materiaal	Licht beschadigd, licht verweerd. Intact calciumsilicaatmateriaal of categorie III 'gebondenheid'

Beschrijving	roofing plat dak
Omgeving	Buiten
Primaire drager	Plat dak
Asbestmateriaal	Dak- en gevelbekleding - Roofing
Bindmiddel van asbestmateriaal	Bitumen (roofing, teer, asfalt)
Gebondenheid op basis van bindmiddel	Hecht
Hoeveelheid (oppervlakte - aantal)	<ul style="list-style-type: none"> • 40,00 m² - 1 stuk
Totale oppervlakte	40,00 m ²
Eenvoudig bereikbaar	Ja
Bevestigingswijze	<ul style="list-style-type: none"> • Verlijmd, ingegoten, versmeerd
Identificatiemethode	<p>Vaststelling zonder monsternamen</p> <p>Motivatie: Groot risico op structurele gevolgschade (lekschade, werking installatie,...)</p>
Destructieve handeling voor identificatie	Nee
Opmerking	<p>Om lekschade te vermijden, werden hier geen stalen van genomen</p> <p>Roofing kan asbesthoudend zijn</p> <p>Deze oppervlakte, volumes en gewichten zijn niet gemeten, maar geschat op basis van een benadering van het aanwezig</p>

Het asbestmateriaal valt onder de mijlpaal van 2040.

Zorgvuldig beheren

- Zorg voor een veilig beheer. Vermijd het beschadigen van het asbestmateriaal. Controleer de toestand jaarlijks op wijzigingen.
- Voer bijkomende staalname(s) uit.

- Eenvoudige handelingen: enkel door erkend asbestverwijderaar
De techniek van de eenvoudige handelingen mag worden toegepast bij de verwijdering van deze toepassing .

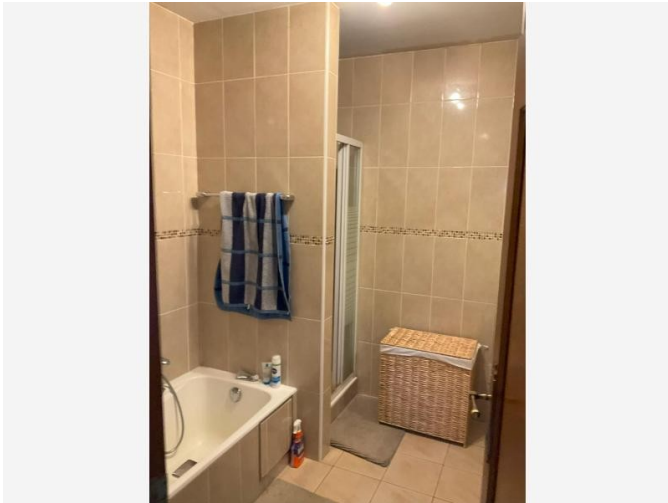
Vrije foto

deze wanden zijn betegeld en de gebruikte tegellijm is niet waarneembaar zonder destructief onderzoek
Tegellijm kan asbesthoudend zijn, daarom is het aangeraden om extra onderzoek te laten uitvoeren bij renovatie of sloopwerken

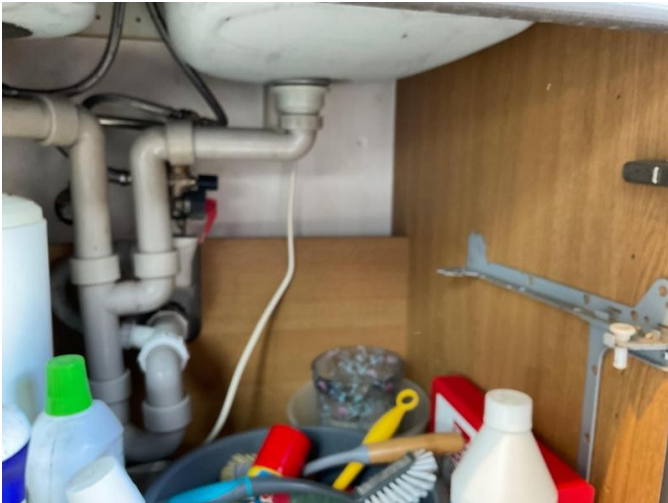
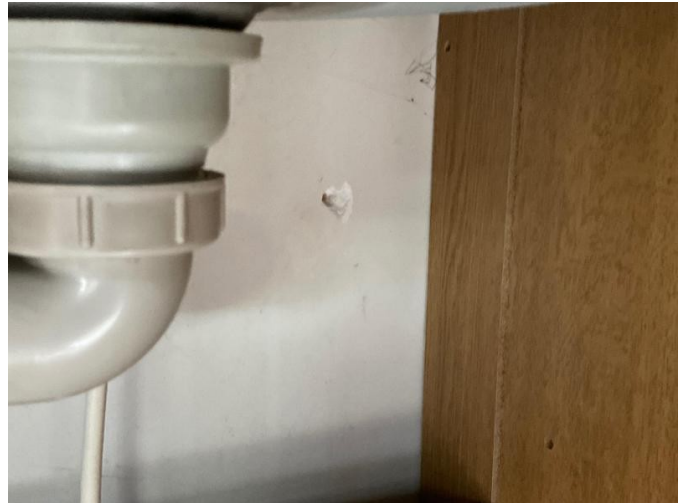
Fiche 4: Pleisterwerk muren

Geen asbest

#	Type	Referentie	Resultaat
4.1	Mengmonster	25212/01	Geen asbest

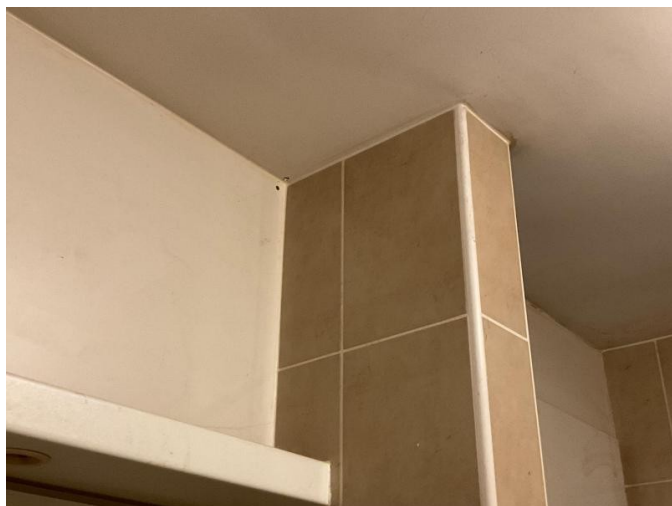
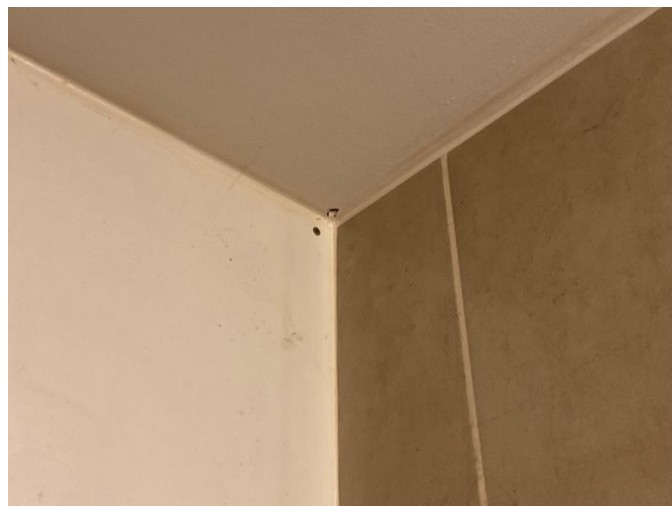
Geen asbest

#	Type	Referentie	Resultaat
5.1	Mengmonster	25212/02	Geen asbest
