# Asbestinventarisatetest

Nieuwbaan 38, 1785 Merchtem

Attestnummer : **20260811-000021.000**

Uitgegeven op : **11.08.2026**

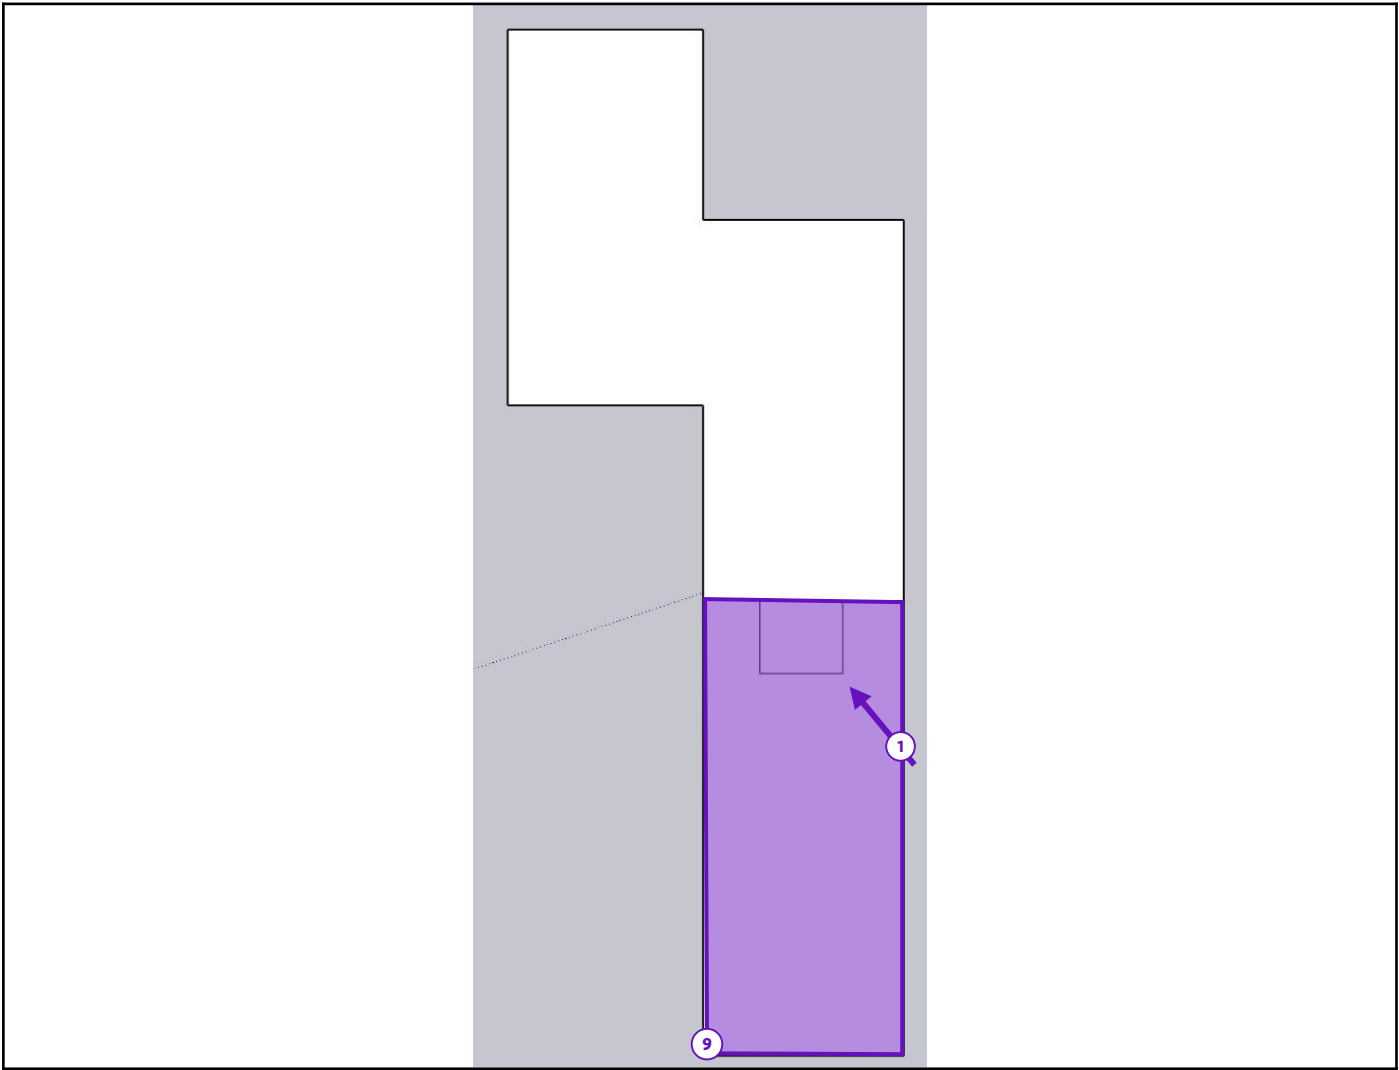
# Plan 1.4: Dak

| Beschrijving | Type | Actie |
|---|---|---|
| 1. Schoorsteen rookgaskanaal | Beperking | - |
| 9. Onderdak (niet waarneembaar) | Overige ruimte of materiaal | - |

| Beschrijving | Notitie | Terug te vinden op plannen |
|---|---|---|
| Fiche 9: Onderdak (niet waarneembaar) | Het onderdak is van binnenuit niet bereikbaar. Langs buiten zijn de dakpannen vastgemaakt met stroomhaken. Hierdoor is een eventueel asbestverdacht onderdak niet waarneembaar zonder uitbreiding naar een aanvullend destructief onderzoek.<br><br>Laat dit controleren bij werken door een bevoegd technicus. | Plan 1.4: Dak |

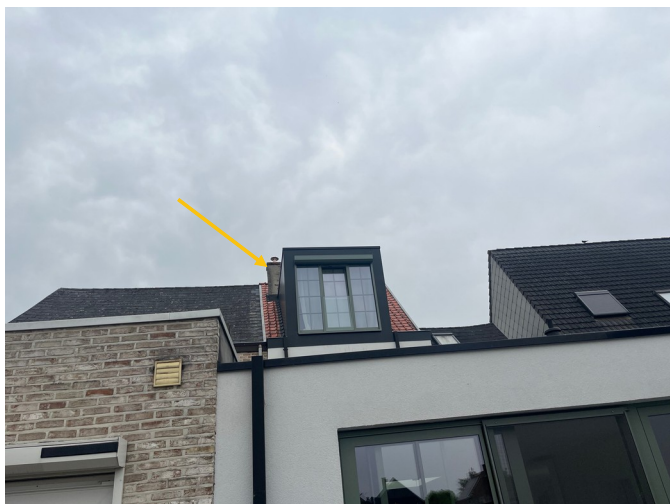
Situeringsfoto

### Tijdelijke beperking

**Reden:** Het te onderzoeken materiaal situeert zich hoger dan 3,50 m te rekenen vanaf een veilige ondergrond

**Uitleg van de asbestdeskundige:** Het rookgaskanaal is niet beoordeeld. Aan de binnenzijde is de kachel aangesloten. Aan de buitenzijde is het hoger dan 3,5 meter om de schoorsteen te inspecteren. Het is niet zichtbaar of er een asbestverdacht rookgaskanaal aanwezig is in de schoorsteen. Conform ons inspectieprotocol mogen wij een beperking inroepen voor hoogtes hoger dan 3,5 m. Indien men dit wil laten onderzoeken, dient er een nieuwe afspraak gemaakt te worden en moet er een hoogtewerker voorzien worden, evenals iemand die bevoegd is om deze te bedienen en eventueel een techniek die de al dan niet aanwezige schouwwhoed kan afnemen en weer terugplaatsen.

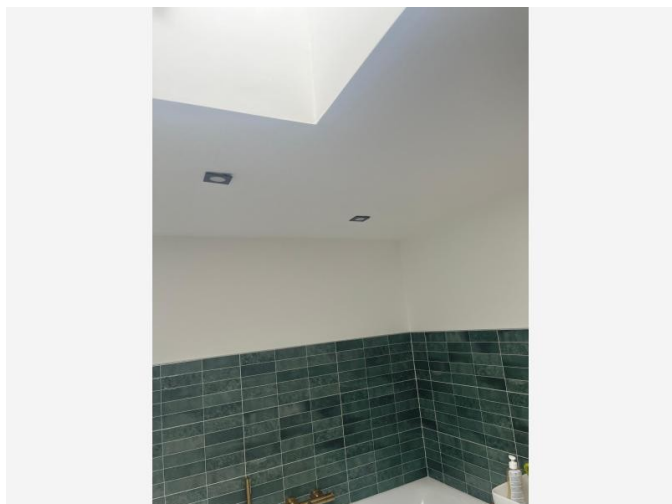
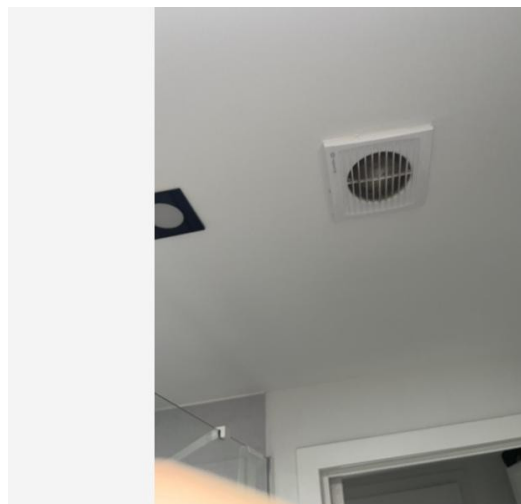
Tijdens onze rondgang hebben we kunnen vaststellen dat het achterste gedeelte van woning grondig gerenoveerd is. We hebben voldoende bewijsmateriaal ontvangen waaruit blijkt dat er geen asbest is gebruikt of aanwezig is, zowel tijdens als na de renovatie.

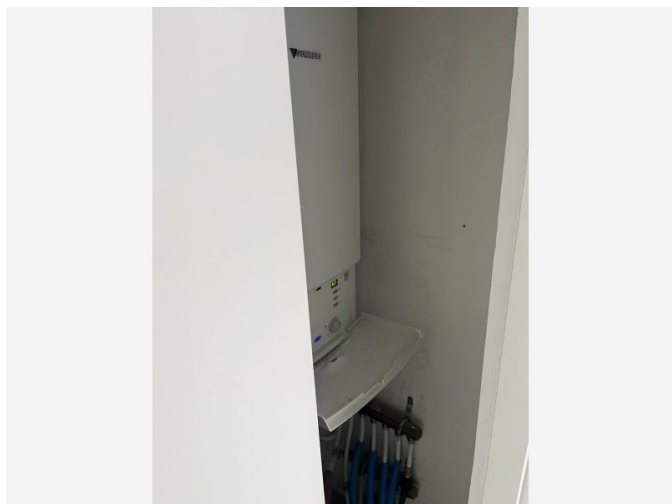
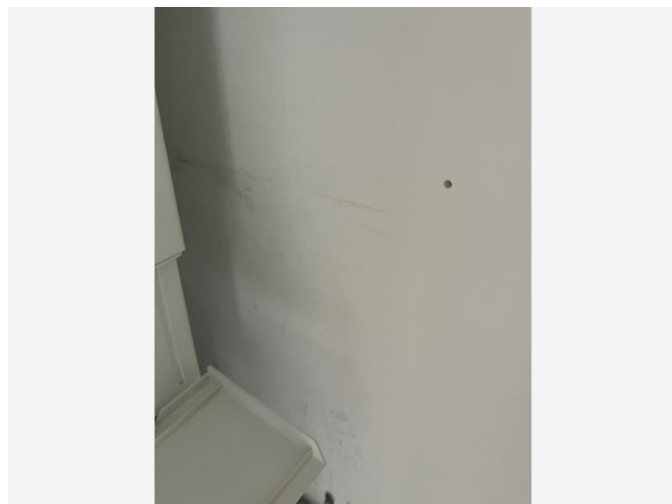
## Fiche 4: Pleisterwerk wanden

Geen asbest

| # | Type | Referentie | Resultaat |
|---|---|---|---|
| 4.1 | Mengmonster | MM 1 | Geen asbest |

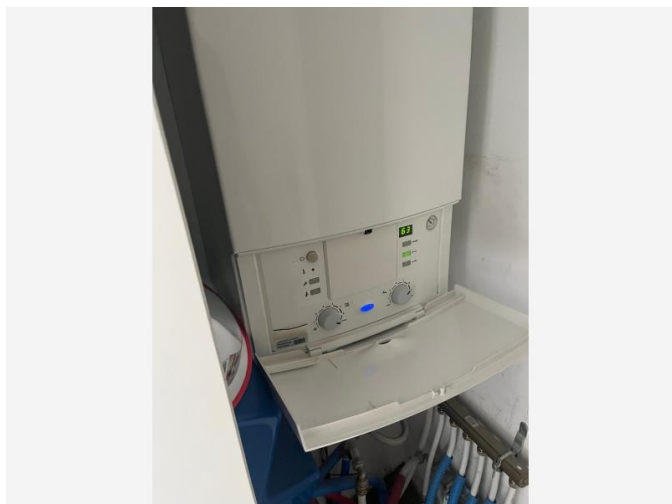
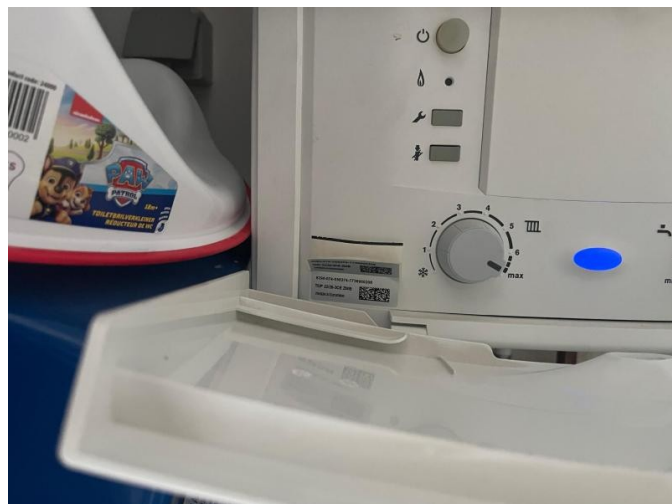
### Fiche 5: CV-brander (niet verdacht)

| Beschrijving | Notitie | Terug te vinden op plannen |
|---|---|---|
| Fiche 5: CV-brander (niet verdacht) | De CV-brander bevat geen asbestverdachte materialen. | Plan 1.1: Gelijkvloerse verdieping |

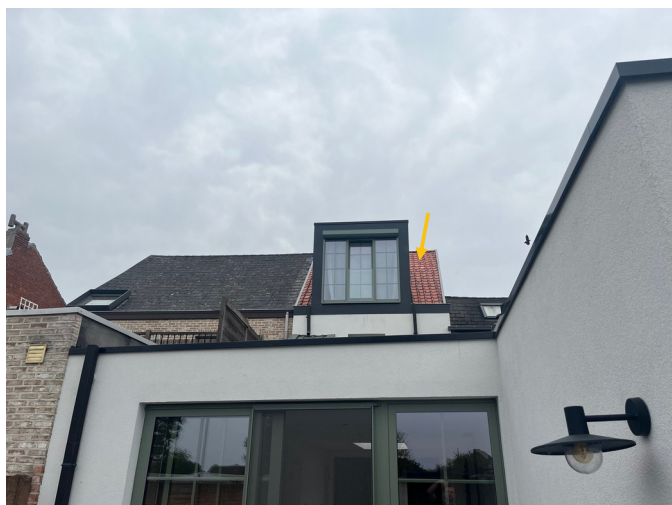
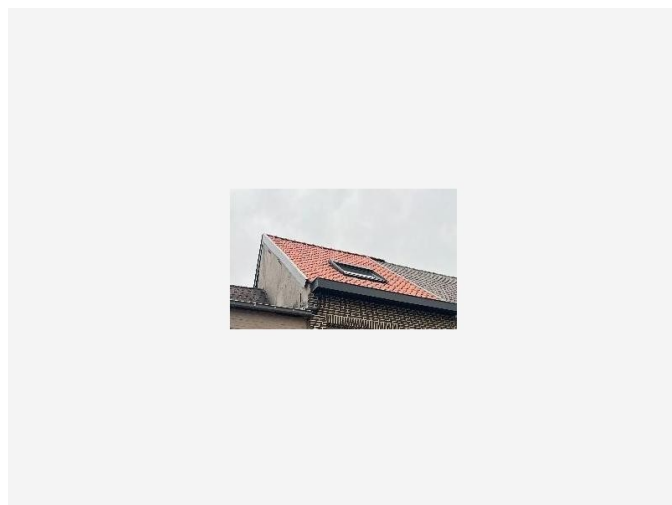
### Fiche 6: Dakbedekking in dakpannen (niet verdacht)

| Beschrijving | Notitie | Terug te vinden op plannen |
|---|---|---|
| Fiche 6: Dakbedekking in dakpannen (niet verdacht) | De dakbedekking is niet-asbestverdacht. | - |
