# Asbestinventarisatetest

Tuinwijk 16, 1730 Asse

Attestnummer : 20260928-000016.001

**Niet-asbestveilig**

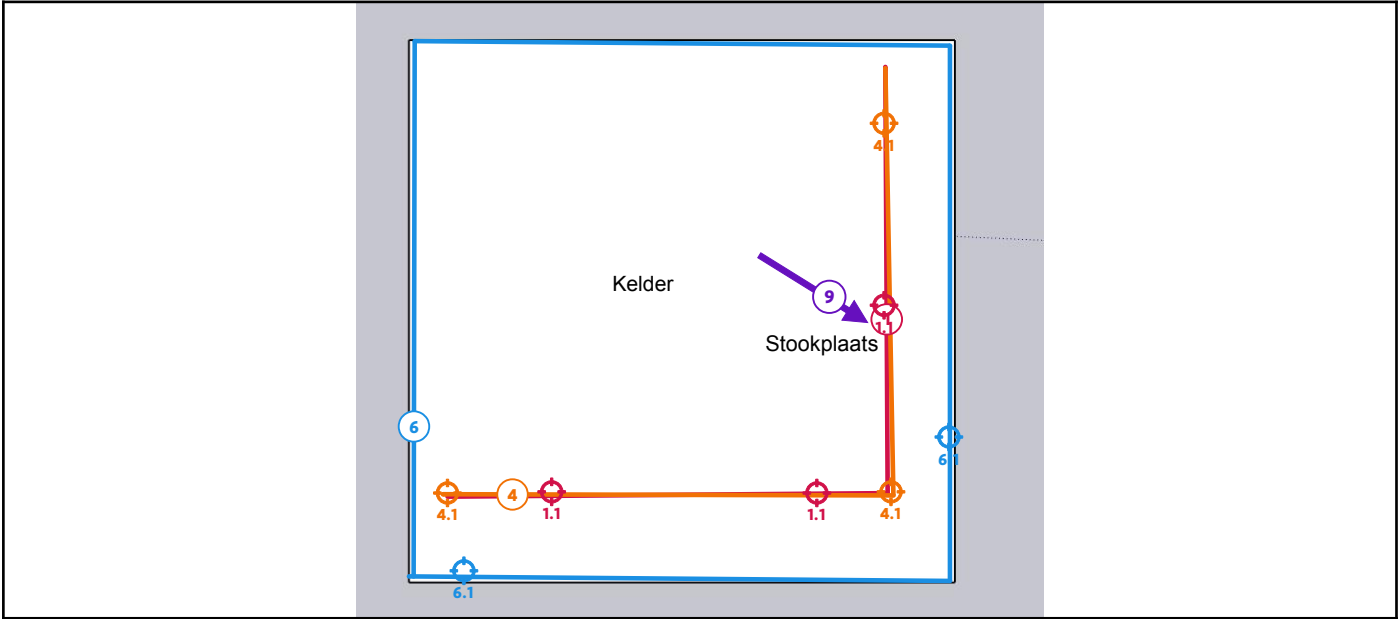
# Plan 1.1: Kelder

| Beschrijving | Type | Actie |
|---|---|---|
| 1. Leidingisolatie in gips recht | Asbestmateriaal | Dringend verwijderen |
| 4. Leidingisolatie in gips bocht | Asbestmateriaal | Verwijderen |
| 6. Smeerlaag in cement kelder | Geen asbest | - |

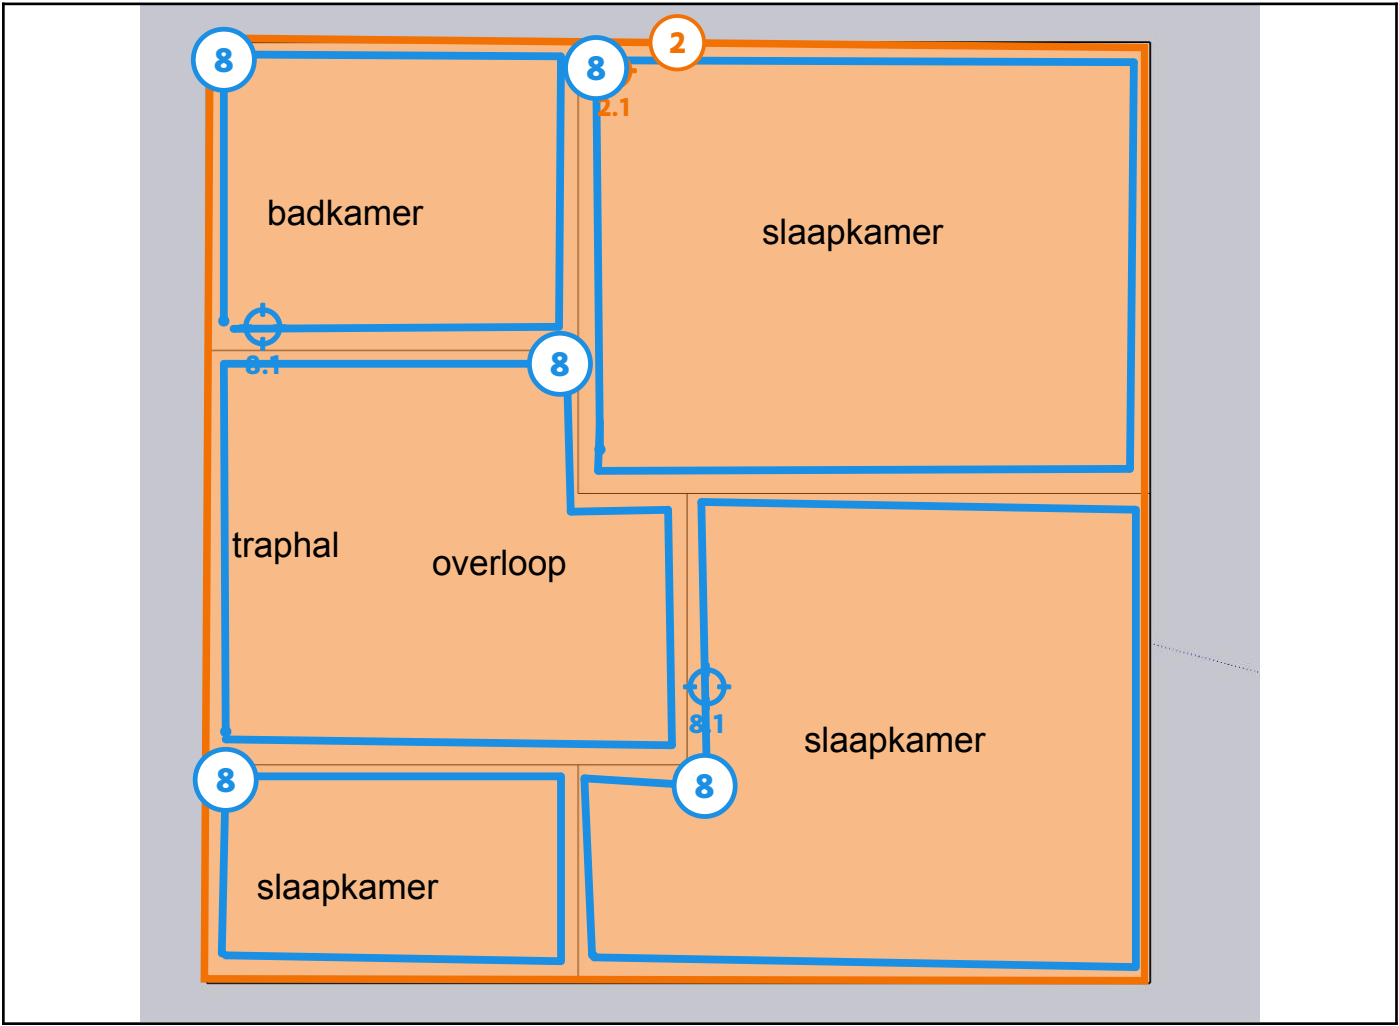
# Plan 1.3: Eerste verdieping

| Beschrijving | Type | Actie |
|---|---|---|
| 2. Vinyl eerste verdieping | Asbestmateriaal | Verwijderen |
| 8. Pleisterwerk wanden | Geen asbest | - |

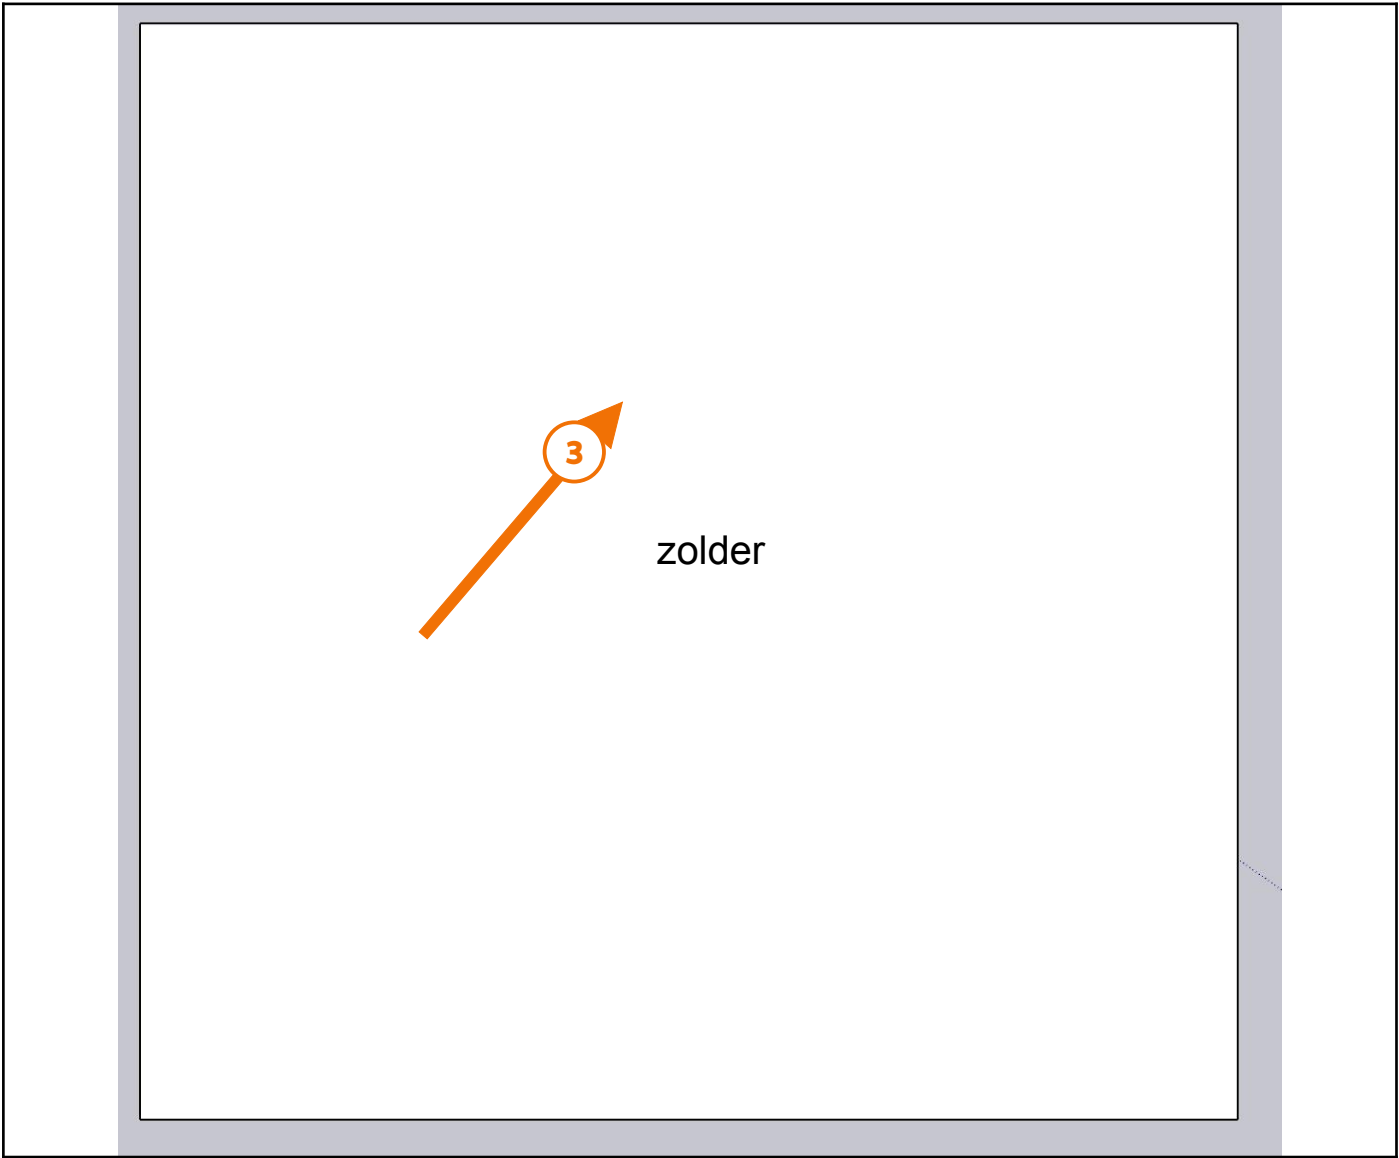
# Plan 1.4: Zolder

| Beschrijving | Type | Actie |
|---|---|---|
| 3. Roetluik uit asbestcement | Asbestmateriaal | Verwijderen |

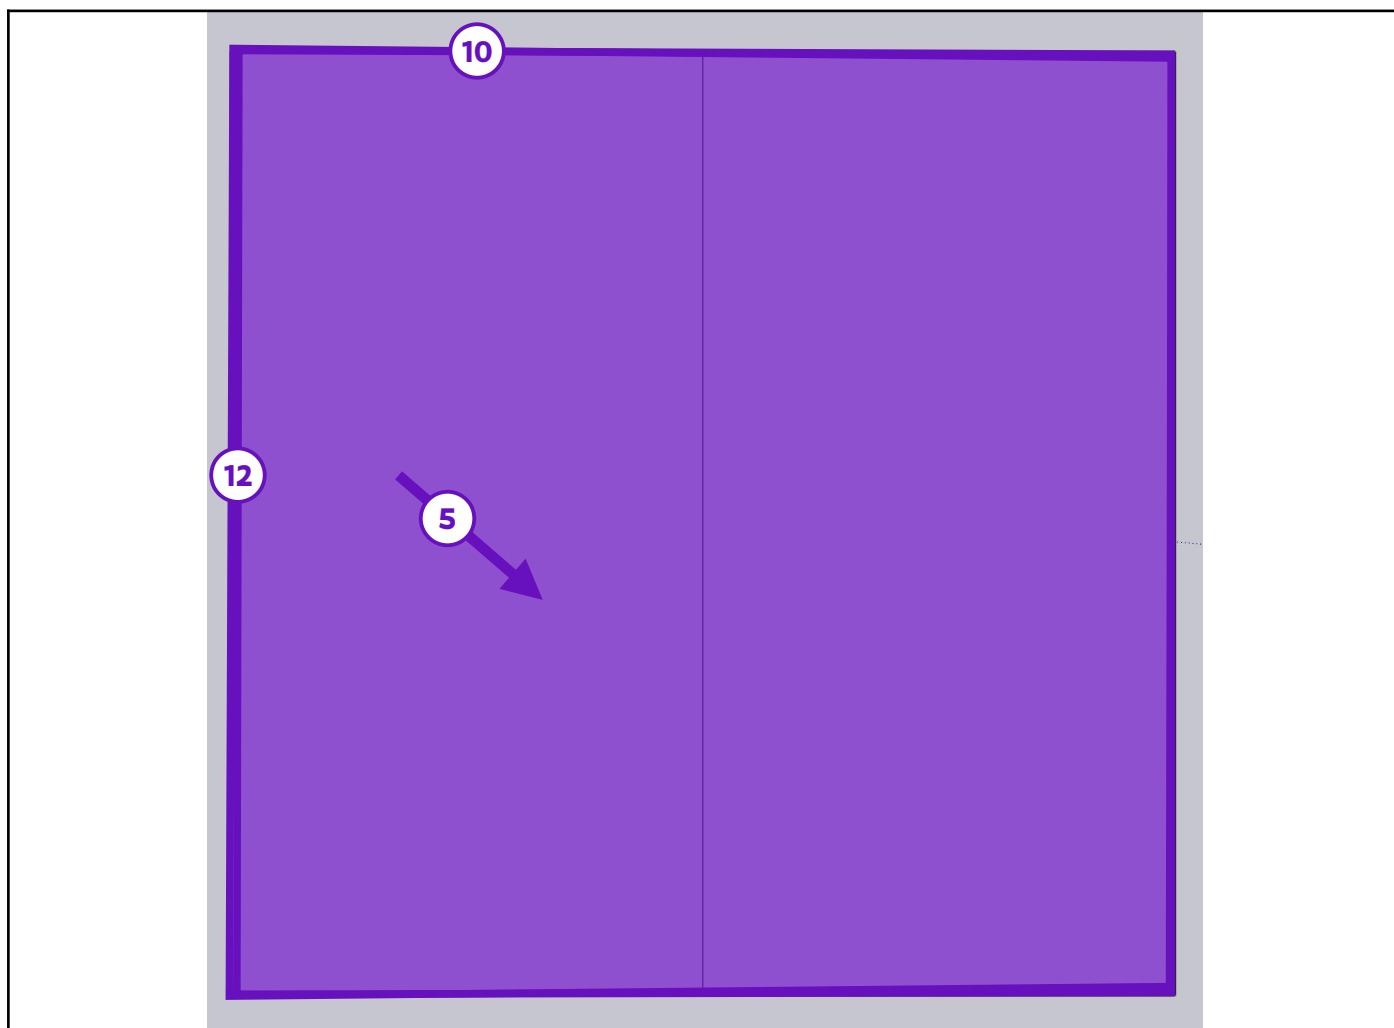
## Plan 1.5: Dak

| Beschrijving | Type | Actie |
|---|---|---|
| 5. Schoorsteen rookgaskanaal - beoordeling | Beperking | - |

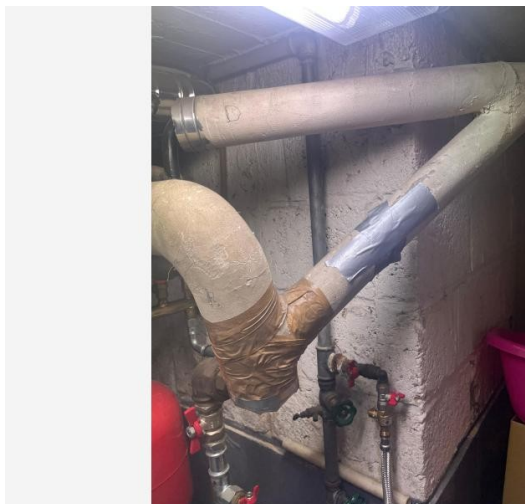
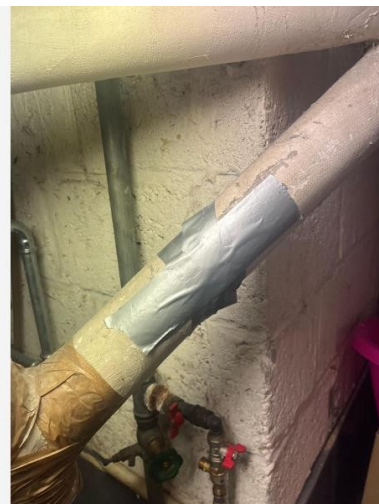
| Fiche 1: Leidingisolatie in gips recht..... | 16 |

Het asbestmateriaal valt onder de mijlpaal van 2034.

**Dringend verwijderen**

| Eindbeoordeling materiaalrisico | Hoog materiaalrisico en/of hoge kans op vezelvrijgave |

| Gebondenheid | Categorie 2: niet-hechtgebonden met matrix |
| Asbestsoort (vezeltype) | Amfibool aanwezig, uitgezonderd crocidoliet |
| Asbestconcentratie | Hoog ( $\geq 50\%$ ) |
| Afschermingsgraad van het gehele materiaal | Geheel of deels vrij aan binnenluchtstromen |
| Toestand van het materiaal | Licht beschadigd, licht verweerd. Intacte calciumsilicaatplaat of materiaal met categorie 3-gebondenheid |

| # | Type | Referentie | Resultaat |
|---|---|---|---|
| 1.1 | Mengmonster | MM6 | Amosiet |

| Beschrijving | Leidingisolatie in gips recht |

- Scherm in afwachting van verwijdering het asbestmateriaal af van luchtstromingen en verstoring: bijvoorbeeld door het te verpakken, te fixeren, af te dekken, signalisatie - afbakening aan te brengen, ...
- Verwijder dit asbestmateriaal zo snel mogelijk. Volg de toestand goed op.

- Hermetische zone (erkend asbestverwijderaar)  
Deze toepassing mag uitsluitend door een erkende asbestverwijderaar via de methodiek van hermetische zone verwijderd worden omdat verwijdering via de methodiek van eenvoudige handelingen en/of couveusezakmethode niet toegelaten is. De verwijdering leidt automatisch tot een verhoogd risico op vrijgave van asbestvezels (maximale concentratie 0,01 vezels/cm - CODEX Art. VI.3-54). (Bron: CODEX - Art. VI.3-61.- par 1.).

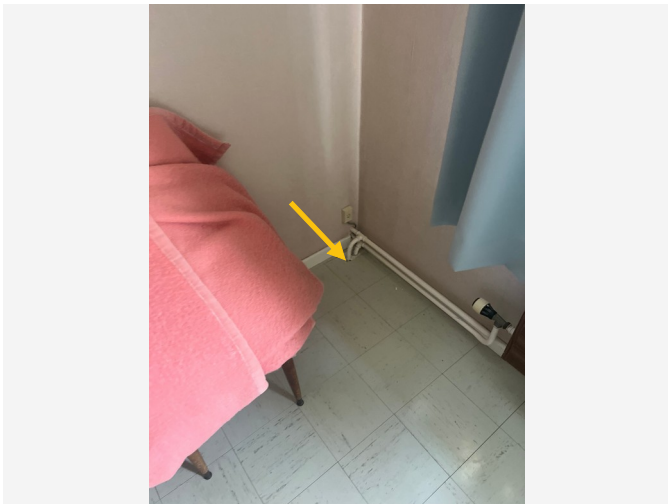
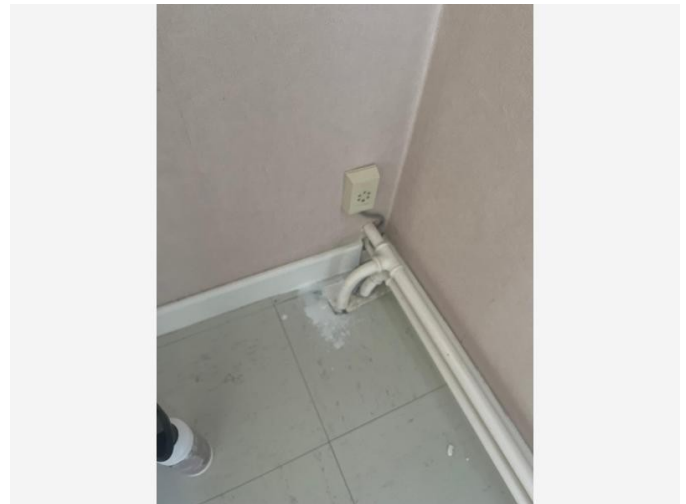
| Fiche 2: Vinyl eerste verdieping..... | 20 |

Het asbestmateriaal valt onder de mijlpaal van 2034.

Verwijderen

| Eindbeoordeling materiaalsrisico | Verhoogd materiaalsrisico en/of verhoogde kans op vezelvrijgave |

| Gebondenheid | Categorie 2: niet-hechtgebonden met matrix |
| Asbestsoort (vezeltype) | Alleen chrysotiel aanwezig |
| Asbestconcentratie | Hoog ( $\geq 50\%$ ) |
| Afschermingsgraad van het gehele materiaal | Geheel of deels vrij aan de binnenlucht, maar geen contact met binnenluchtstromen |
| Toestand van het materiaal | Licht beschadigd, licht verweerd. Intacte calciumsilicaatplaat of materiaal met categorie 3-gebondenheid |

| # | Type | Referentie | Resultaat |
|---|---|---|---|
| 2.1 | Puntmonster | MM 4 | Chrysotiel |

| Beschrijving | Vinyl eerste verdieping |

- Zorg voor een veilig beheer. Vermijd het beschadigen van het asbestmateriaal. Controleer de toestand jaarlijks op wijzigingen.

- Hermetische zone (erkend asbestverwijderaar)  
Deze toepassing mag uitsluitend door een erkende asbestverwijderaar via de methodiek van hermetische zone verwijderd worden omdat verwijdering via de methodiek van eenvoudige handelingen en/of couvousezakmethode niet toegelaten is. De verwijdering leidt automatisch tot een verhoogd risico op vrijgave van asbestvezels (maximale concentratie 0,01 vezels/cm - CODEX Art. VI.3-54). (Bron: CODEX - Art. VI.3-61.- par 1.).

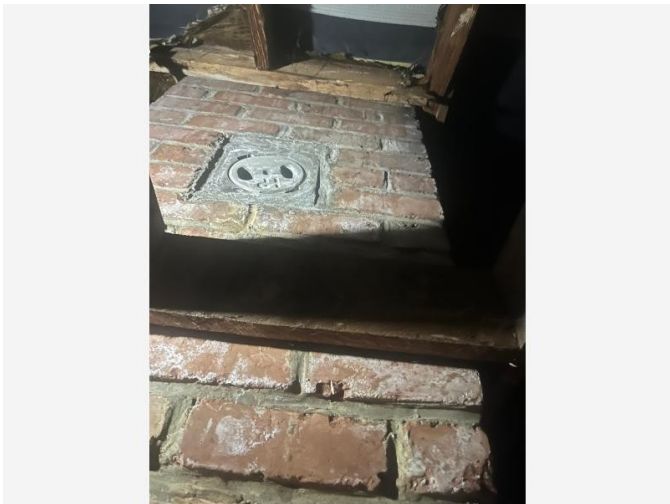
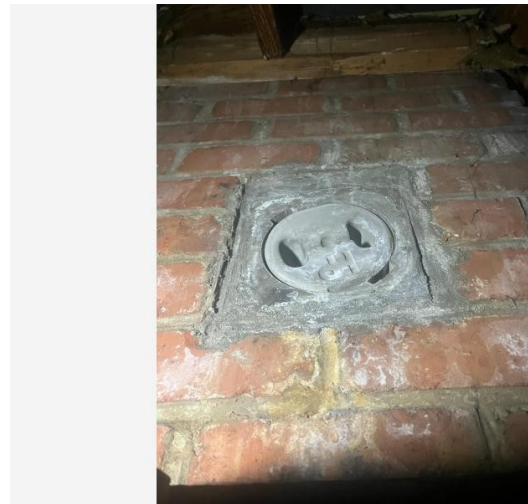
| Fiche 3: Roetluik uit asbestcement..... | 23 |

Het asbestmateriaal valt onder de mijlpaal van 2040.

Verwijderen

| Eindbeoordeling materiaalisico | Verhoogd materiaalisico en/of verhoogde kans op vezelvrijgave |

| Gebondenheid | Categorie 1: hechtgebonden in oorsprong |
| Asbestsoort (vezeltype) | Crocidoliet aanwezig |
| Asbestconcentratie | Laag (< 50%) |
| Afschermingsgraad van het gehele materiaal | Geheel of deels vrij aan de binnenlucht, maar geen contact met binnenluchtstromen |
| Toestand van het materiaal | Licht beschadigd, licht verweerd. Intacte calciumsilicaatplaat of materiaal met categorie 3-gebondenheid |

| Beschrijving | Roetluik uit asbestcement |

- Zorg voor een veilig beheer. Vermijd het beschadigen van het asbestmateriaal. Controleer de toestand jaarlijks op wijzigingen.

- Eenvoudige handelingen: mag via doe-het-zelf of door werknemer(s) met opleidingsattest eenvoudige handelingen

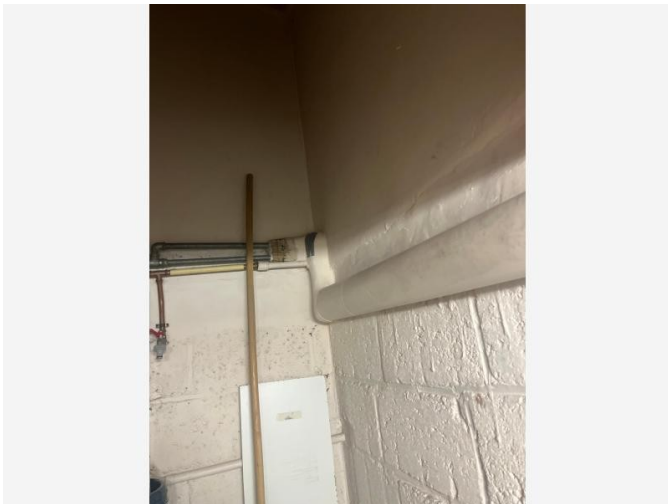
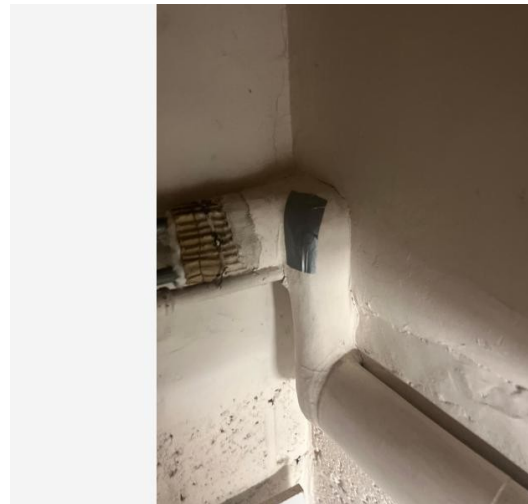
| Fiche 4: Leidingisolatie in gips bocht..... | 26 |

Het asbestmateriaal valt onder de mijlpaal van 2034.

Verwijderen

| Eindbeoordeling materiaalrisico | Verhoogd materiaalrisico en/of verhoogde kans op vezelvrijgave |

| Gebondenheid | Categorie 2: niet-hechtgebonden met matrix |
| Asbestsoort (vezeltype) | Amfibool aanwezig, uitgezonderd crocidoliet |
| Asbestconcentratie | Hoog ( $\geq 50\%$ ) |
| Afschermingsgraad van het gehele materiaal | Geheel of deels vrij aan de binnenlucht, maar geen contact met binnenluchtstromen |
| Toestand van het materiaal | Licht beschadigd, licht verweerd. Intacte calciumsilicaatplaat of materiaal met categorie 3-gebondenheid |

| # | Type | Referentie | Resultaat |
|---|---|---|---|
| 4.1 | Mengmonster | MM5 | Amosiet |

| Beschrijving | Leidingisolatie in gips bocht |

- Scherm in afwachting van verwijdering het asbestmateriaal af van luchtstromingen en verstoring: bijvoorbeeld door het te verpakken, te fixeren, af te dekken, signalisatie - afbakening aan te brengen, ...
- Verwijder dit asbestmateriaal zo snel mogelijk. Volg de toestand goed op.

- Hermetische zone (erkend asbestverwijderaar)  
Deze toepassing mag uitsluitend door een erkende asbestverwijderaar via de methodiek van hermetische zone verwijderd worden omdat verwijdering via de methodiek van eenvoudige handelingen en/of couveusezakmethode niet toegelaten is. De verwijdering leidt automatisch tot een verhoogd risico op vrijgave van asbestvezels (maximale concentratie 0,01 vezels/cm - CODEX Art. VI.3-54). (Bron: CODEX - Art. VI.3-61.- par 1.).

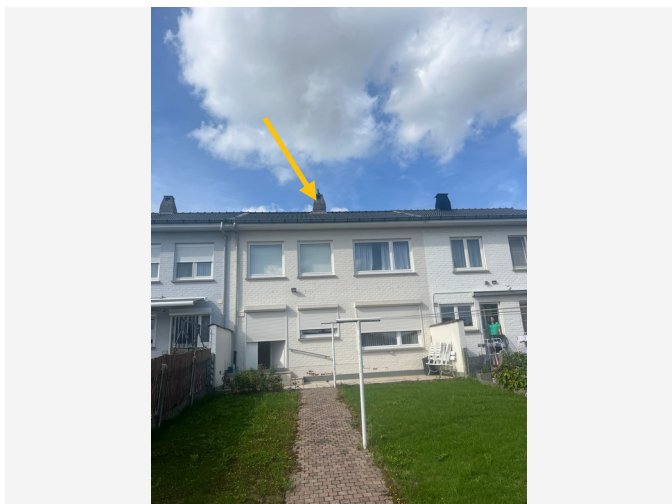
| Fiche 5: Schoorsteen rookgaskanaal - beoordeling..... | 31 |

#### Tijdelijke beperking

**Reden:** Het te onderzoeken materiaal situeert zich hoger dan 3,50 m te rekenen vanaf een veilige ondergrond

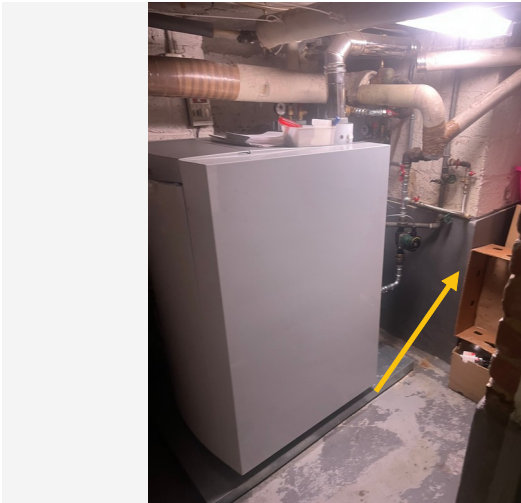
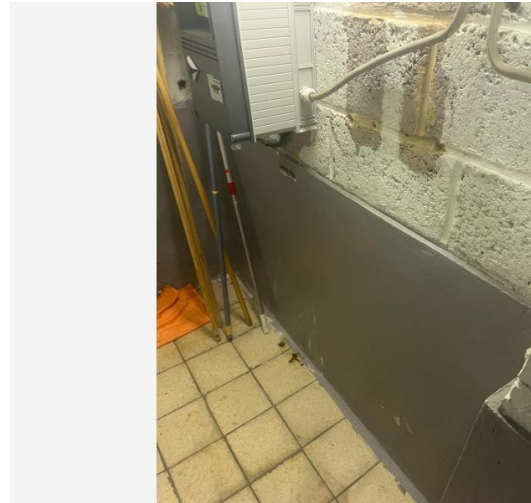
## Fiche 6: Smeerlaag in cement kelder

Geen asbest

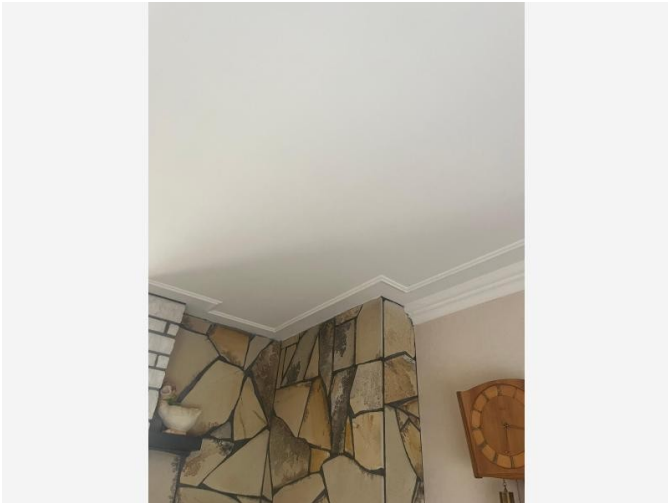
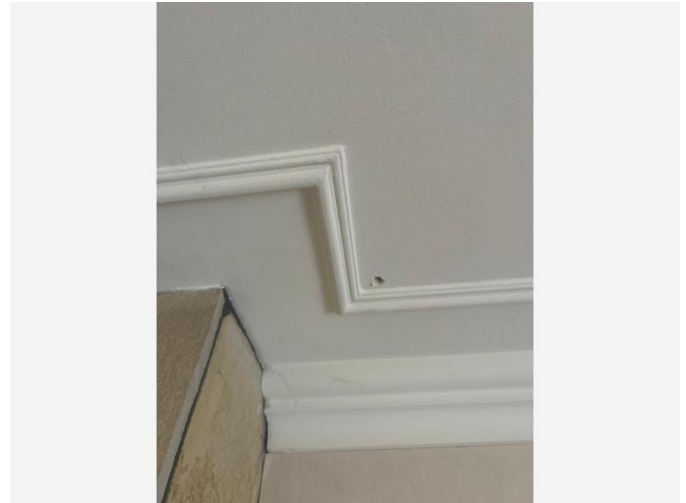
## Fiche 7: Pleisterwerk plafonds

Geen asbest

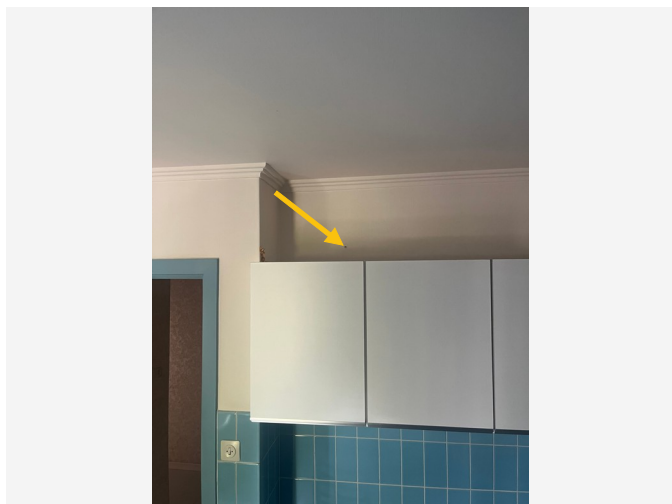
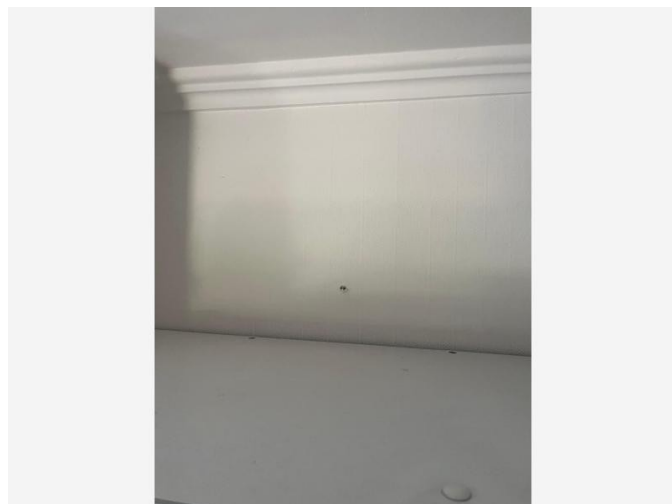
## Fiche 8: Pleisterwerk wanden

Geen asbest
