# Asbestinventarisatetest

Dorpstraat 18/4, 1785 Merchtem

Attestnummer : 20260914-000158.000

Uitgegeven op : 14.09.2026

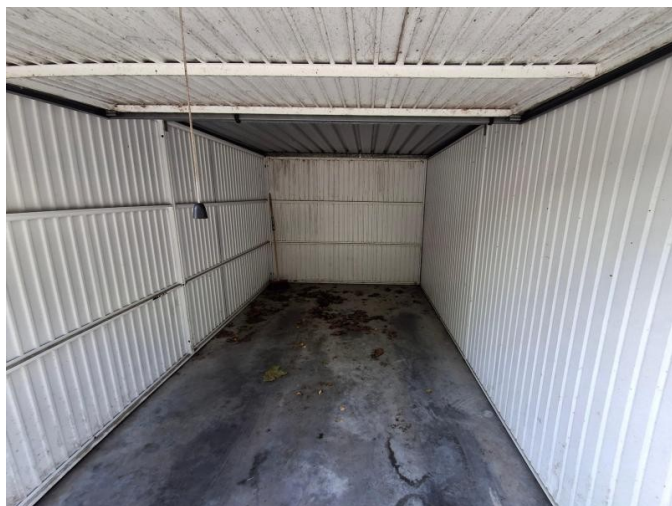
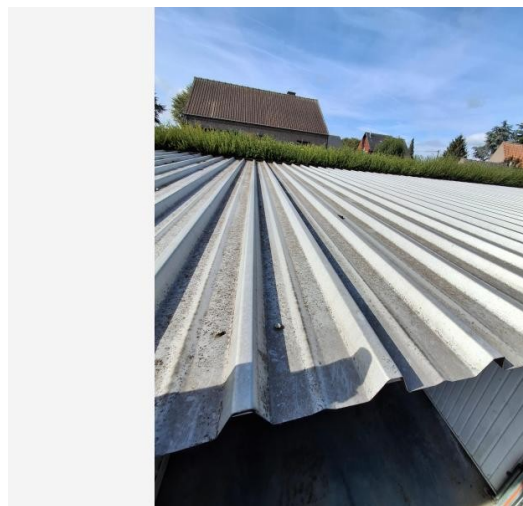
| Fiche 1: Garage..... | 15 |

De garage bestaat uit niet-asbestverdachte metalen platen, verder zijn er geen asbestverdachte materialen aanwezig.

| Basis voor advies | De asbestdeskundige beoordeelt het materiaal als asbesthoudend op basis van een beoordeling met het blote oog. |

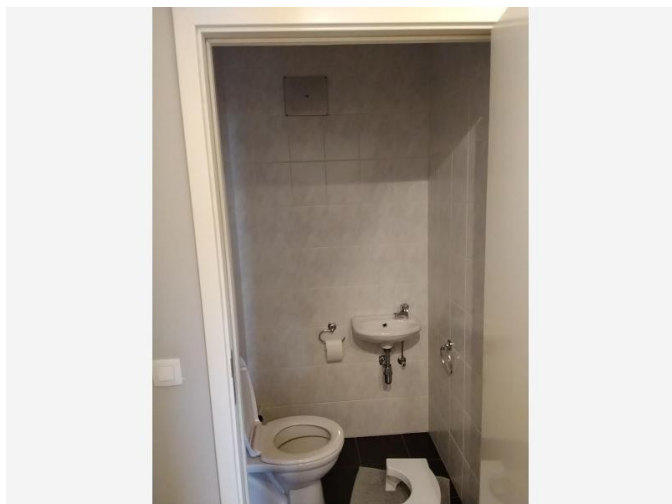
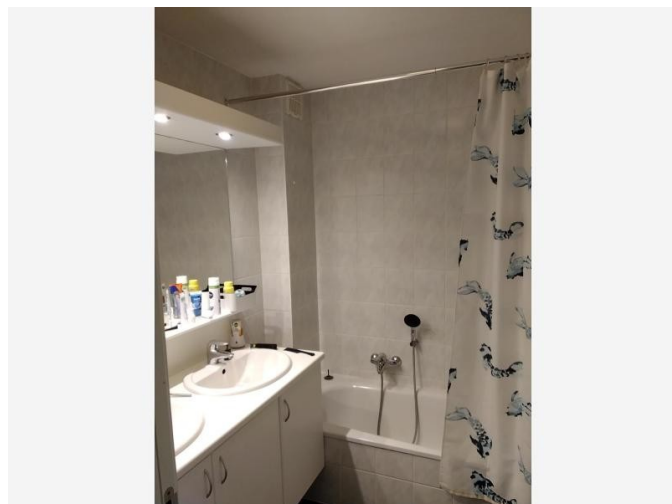
| Fiche 2: Lijm faïencetegels..... | 16 |

De lijm achter de faïencetegels kan mogelijk asbest bevatten. Extra monsternamen zijn aanbevolen bij renovatie of verwijdering.

| Basis voor advies | Beoordeling op basis van expertise, zonder een vaststelling door de asbestdeskundige. |

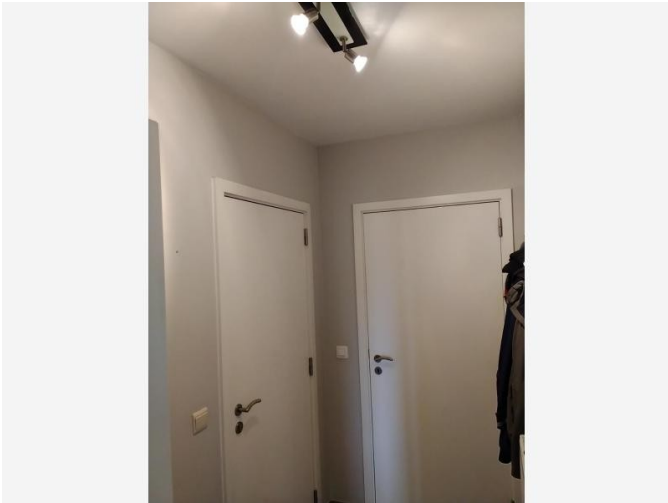
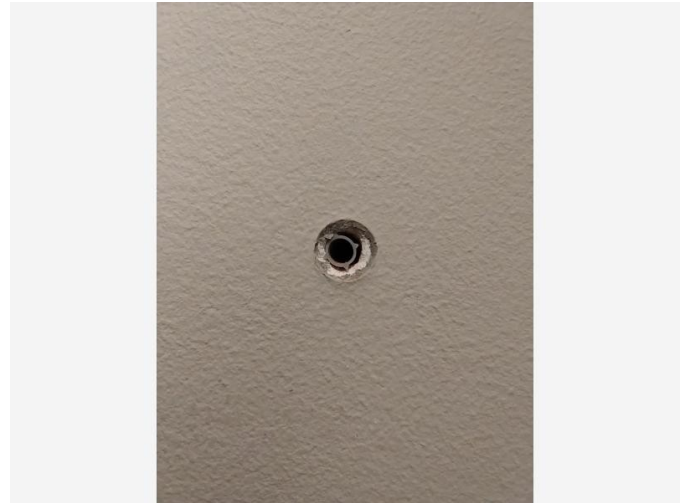
## Fiche 3: Pleisterwerk plafond

Geen asbest

| # | Type | Referentie | Resultaat |
|---|---|---|---|
| 3.1 | Mengmonster | MM02 | Geen asbest |

| Beschrijving | Pleisterwerk plafond |
| Bindmiddel van materiaal | Gips - kalk |
| Gebondenheid op basis van bindmiddel | Niet-hechtgebonden |
| Hoeveelheid (oppervlakte - dikte - aantal) | • 94,68 m <sup>2</sup> - 1,00 cm - 1 stuk |

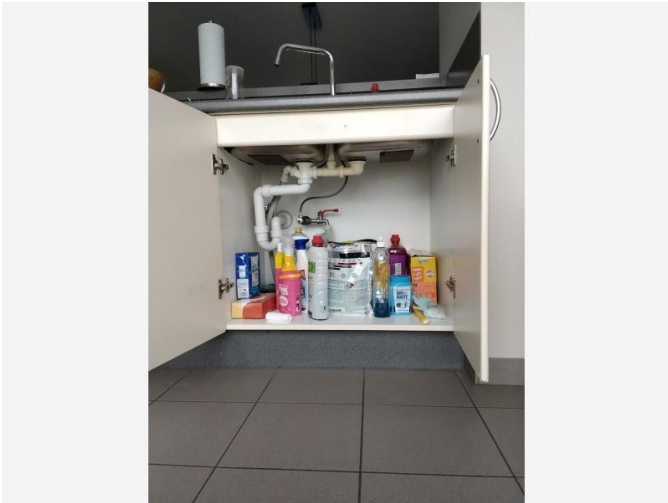
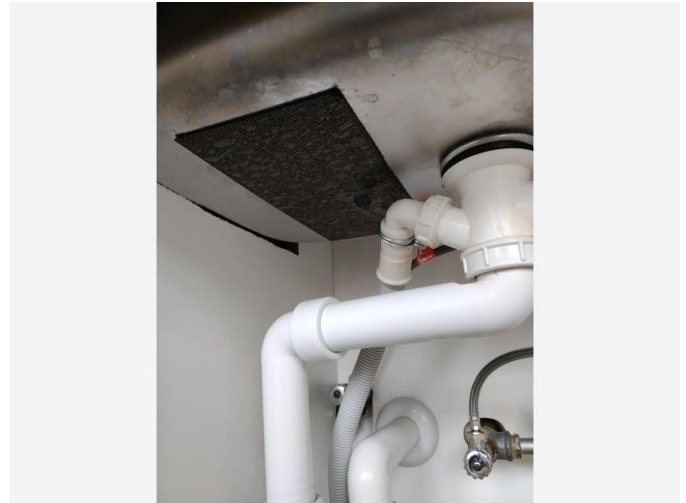
## Fiche 4: Anti-dreunplaatje

Geen asbest

| # | Type | Referentie | Resultaat |
|---|---|---|---|
| 4.1 | Puntmonster | MM03 | Geen asbest |

| Beschrijving | Anti-dreunplaatje |
| Bindmiddel van materiaal | Bitumen (roofing, teer, asfalt) |
| Gebondenheid op basis van bindmiddel | Hecht |

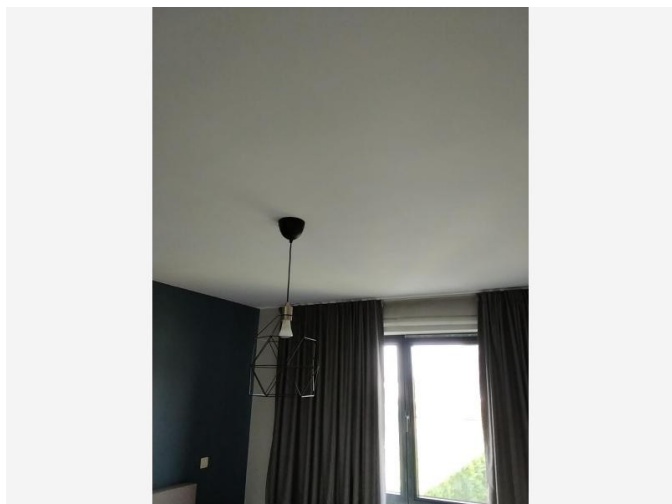
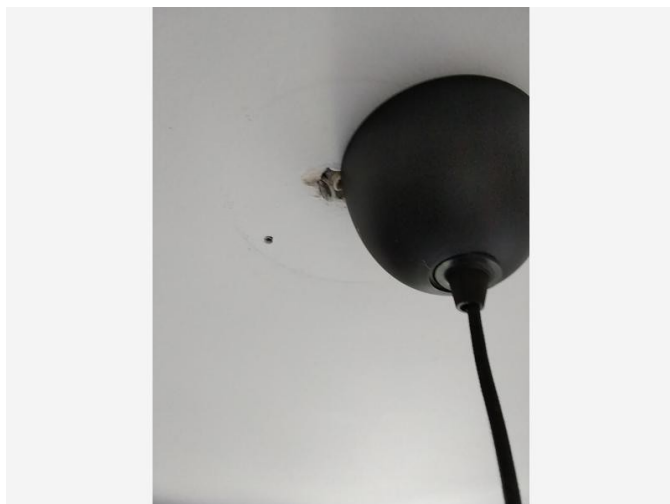
## Fiche 5: Pleisterwerk wanden

Geen asbest

| # | Type | Referentie | Resultaat |
|---|---|---|---|
| 5.1 | Mengmonster | MM01 | Geen asbest |

| Beschrijving | Pleisterwerk wanden |
| Bindmiddel van materiaal | Gips - kalk |
| Gebondenheid op basis van bindmiddel | Niet-hechtgebonden |
| Hoeveelheid (oppervlakte - dikte - aantal) | • 117,00 m <sup>2</sup> - 1,00 cm - 1 stuk |

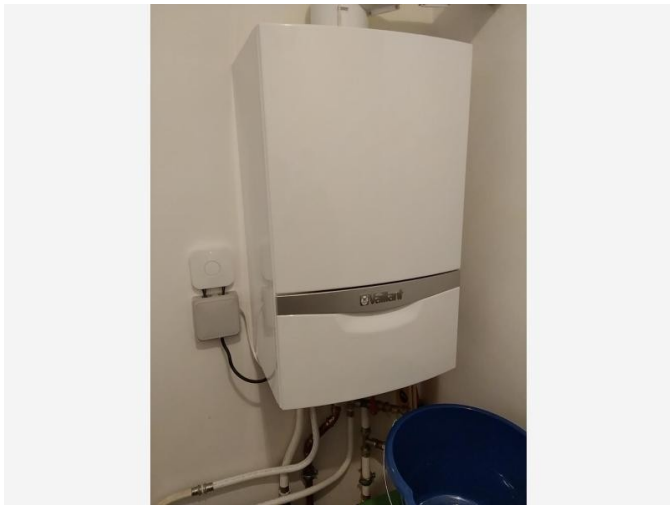
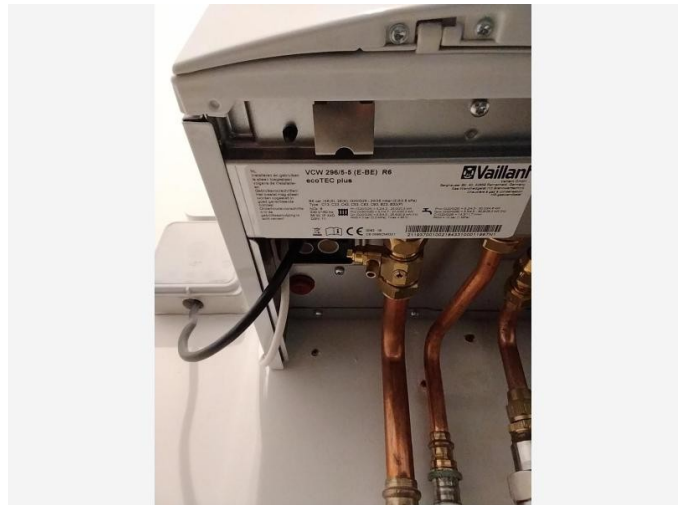
### Fiche 6: CV-brander (niet verdacht)

| Beschrijving | Notitie | Terug te vinden op plannen |
|---|---|---|
| Fiche 6: CV-brander (niet verdacht) | De CV-brander is van 2019 en bevat geen asbestverdachte materialen. | Plan 1.1: Appartement |

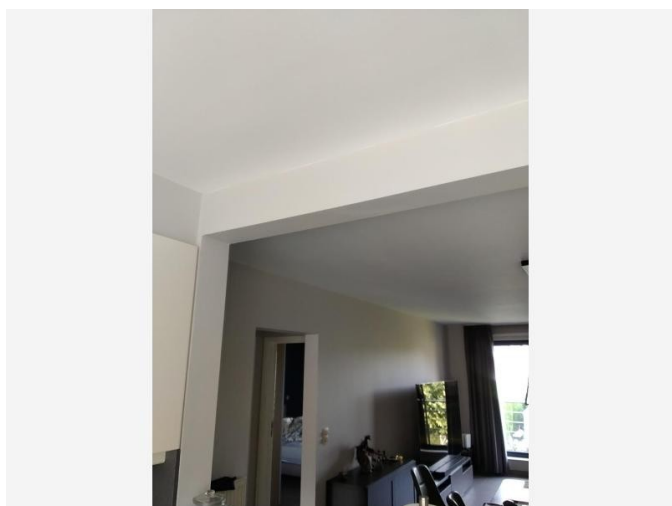
### Fiche 7: Geen onderdak aanwezig

| Beschrijving | Notitie | Terug te vinden op plannen |
|---|---|---|
| Fiche 7: Geen onderdak aanwezig | Het appartement bevindt zich op de eerste verdieping en heeft geen onderdak. | - |

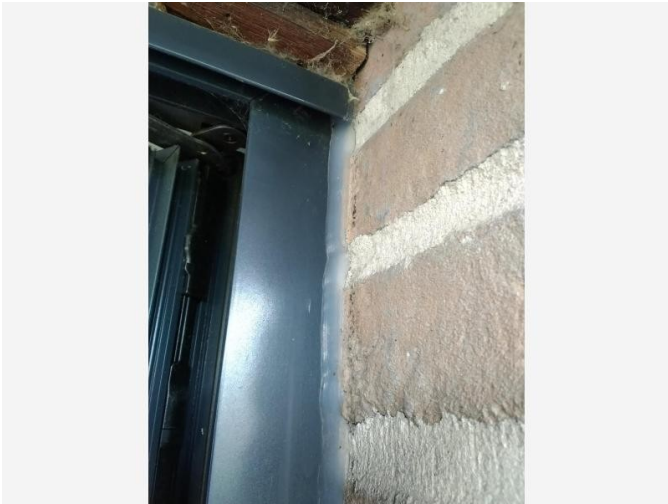
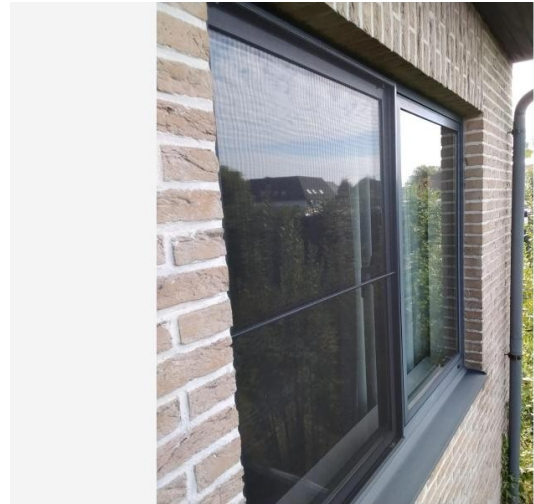
## Fiche 9: Mastiek (niet aanwezig)

| Beschrijving | Notitie | Terug te vinden op plannen |
|---|---|---|
| Fiche 9: Mastiek (niet aanwezig) | Er is geen asbestverdachte mastiek aanwezig. | - |

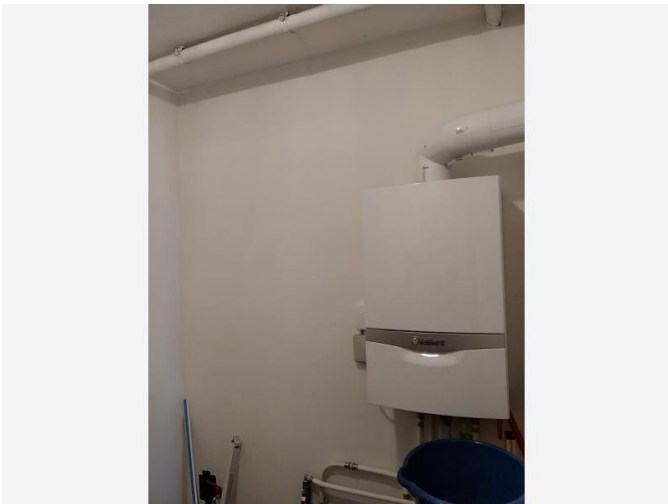
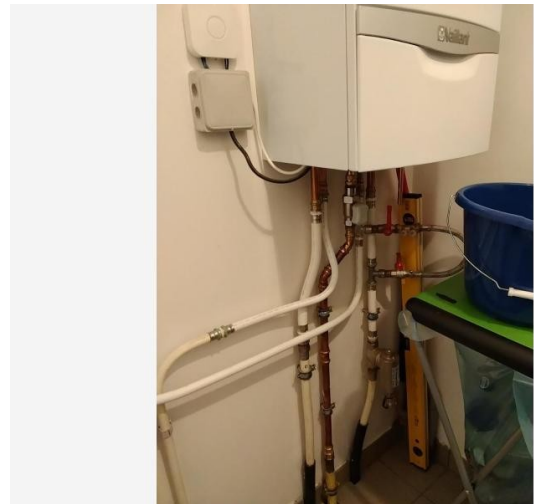
## Fiche 10: Leidingisolatie (niet aanwezig)

| Beschrijving | Notitie | Terug te vinden op plannen |
|---|---|---|
| Fiche 10: Leidingisolatie (niet aanwezig) | Er is geen waarneembare asbestverdachte leidingisolatie aanwezig. | Plan 1.1: Appartement |

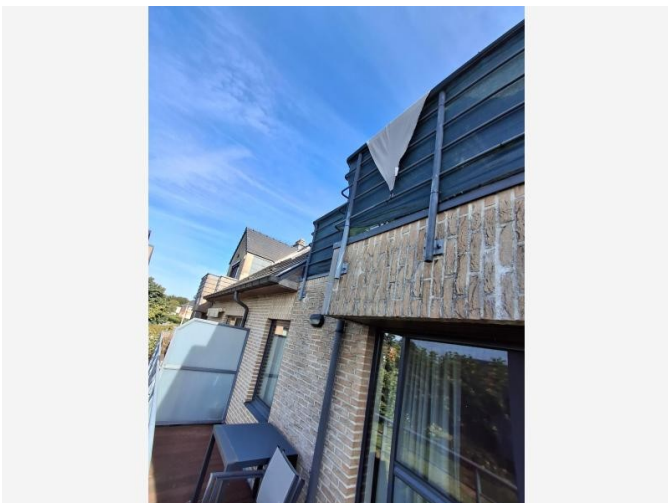
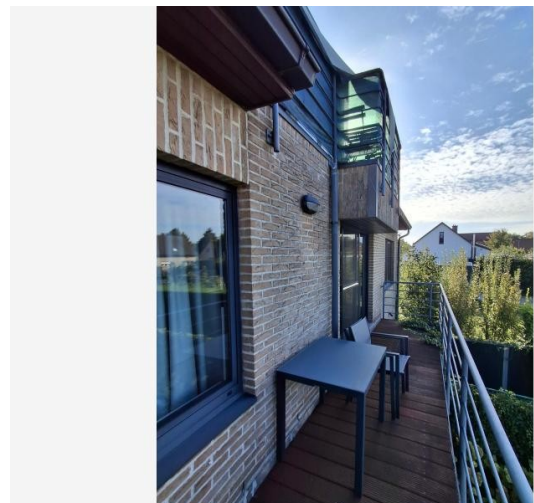
## Fiche 12: Dak (niet aanwezig)

| Beschrijving | Notitie | Terug te vinden op plannen |
|---|---|---|
| Fiche 12: Dak (niet aanwezig) | Het hellend dak bevindt zich niet boven deze eenheid. | - |
