# Asbestinventarisatattest

Steenweg 112, 1745 Opwijk

Attestnummer : 20260410-000373.000

Uitgegeven op : 10.04.2026

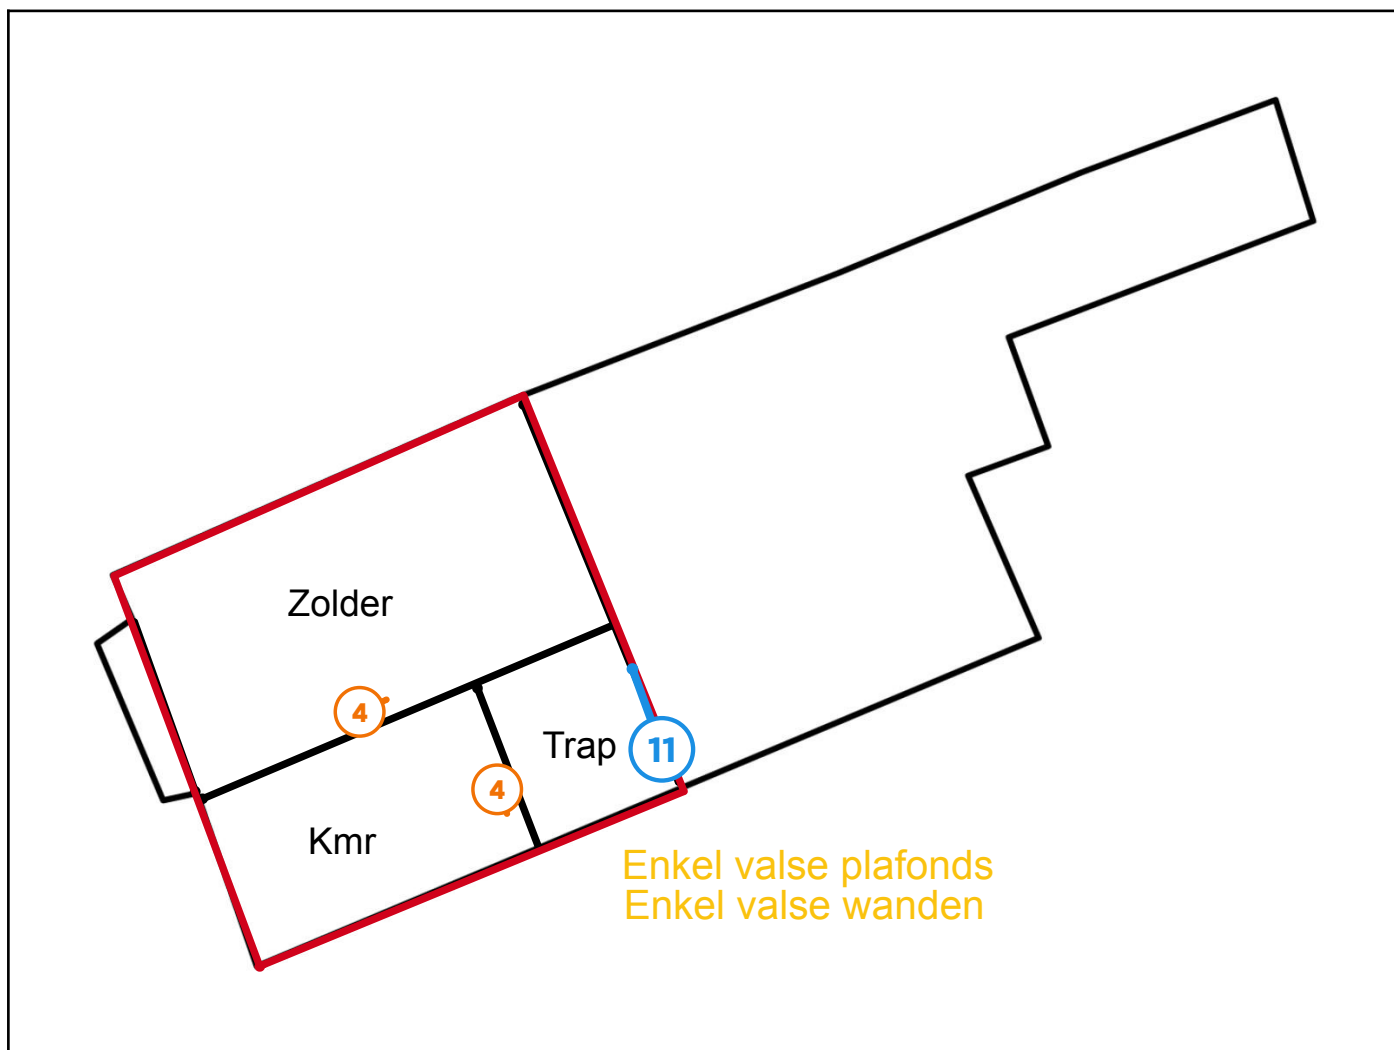
## Plan 1.2: 2de verdiep plan

| Beschrijving | Type | Actie |
|---|---|---|
| 4. Bakeliet | Asbestmateriaal | <a href="#">Verwijderen</a> |

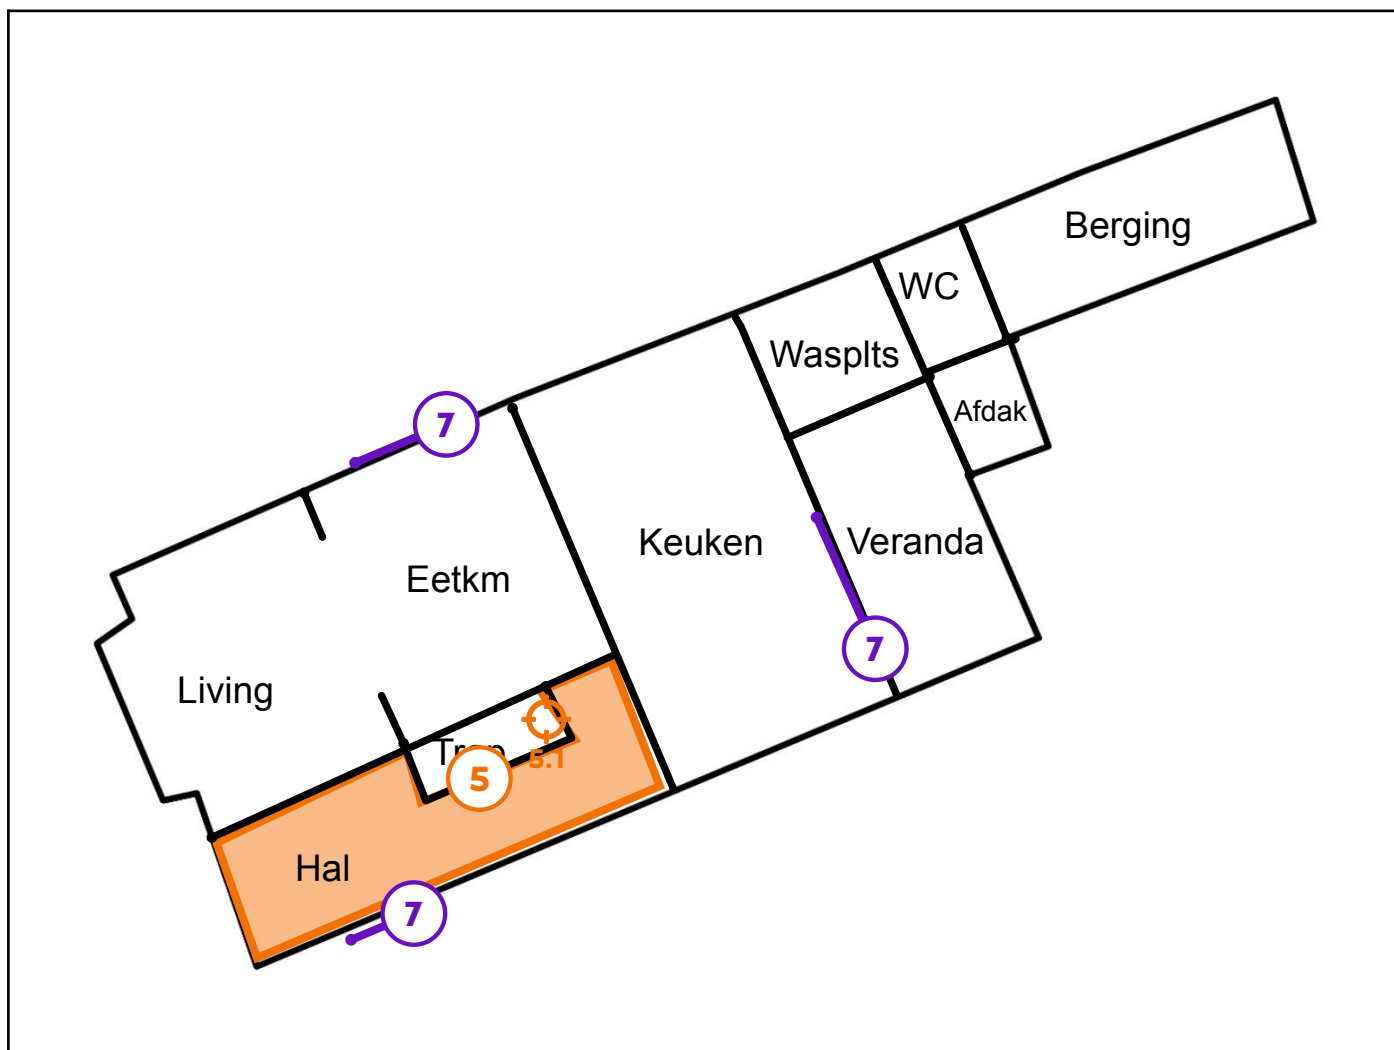
## Plan 1.5: Gelijkvloers plan

| Beschrijving | Type | Actie |
|---|---|---|
| 5. Vinyl + lijm | Asbestmateriaal | <a href="#">Verwijderen</a> |
| 5.1 Code: STE-VI | Puntmonster | - |

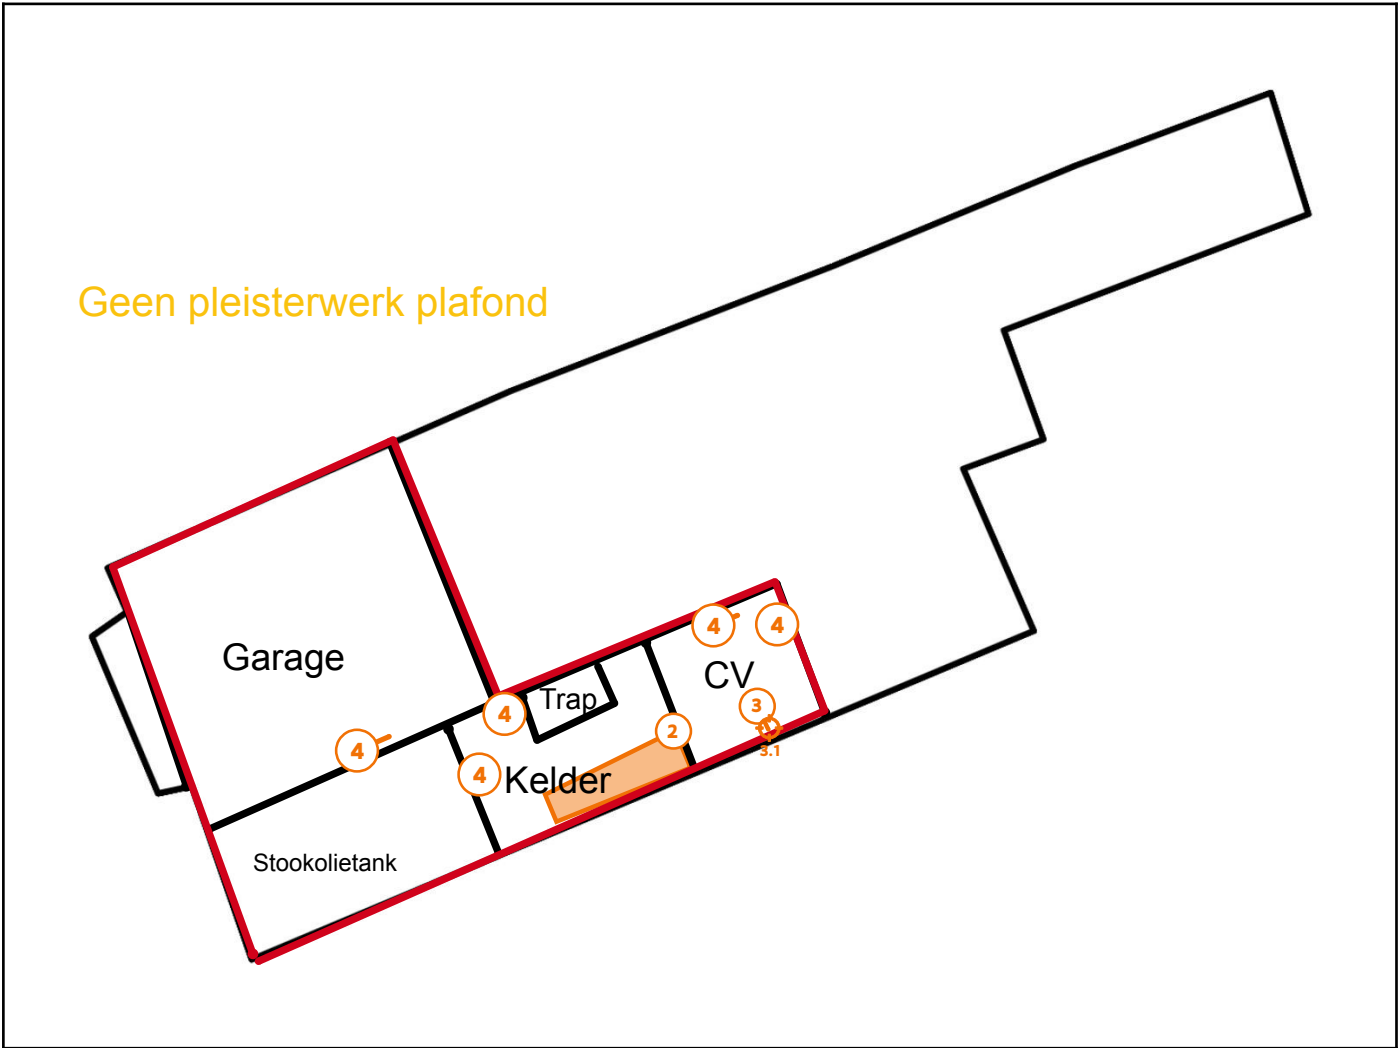
# Plan 1.6: Kelderverdieping plan

| Beschrijving | Type | Actie |
|---|---|---|
| 2. Cementplaat kelder | Asbestmateriaal | Verwijderen |
| 3. Roetluik | Asbestmateriaal | Verwijderen |
| 4. Bakeliet | Asbestmateriaal | Verwijderen |

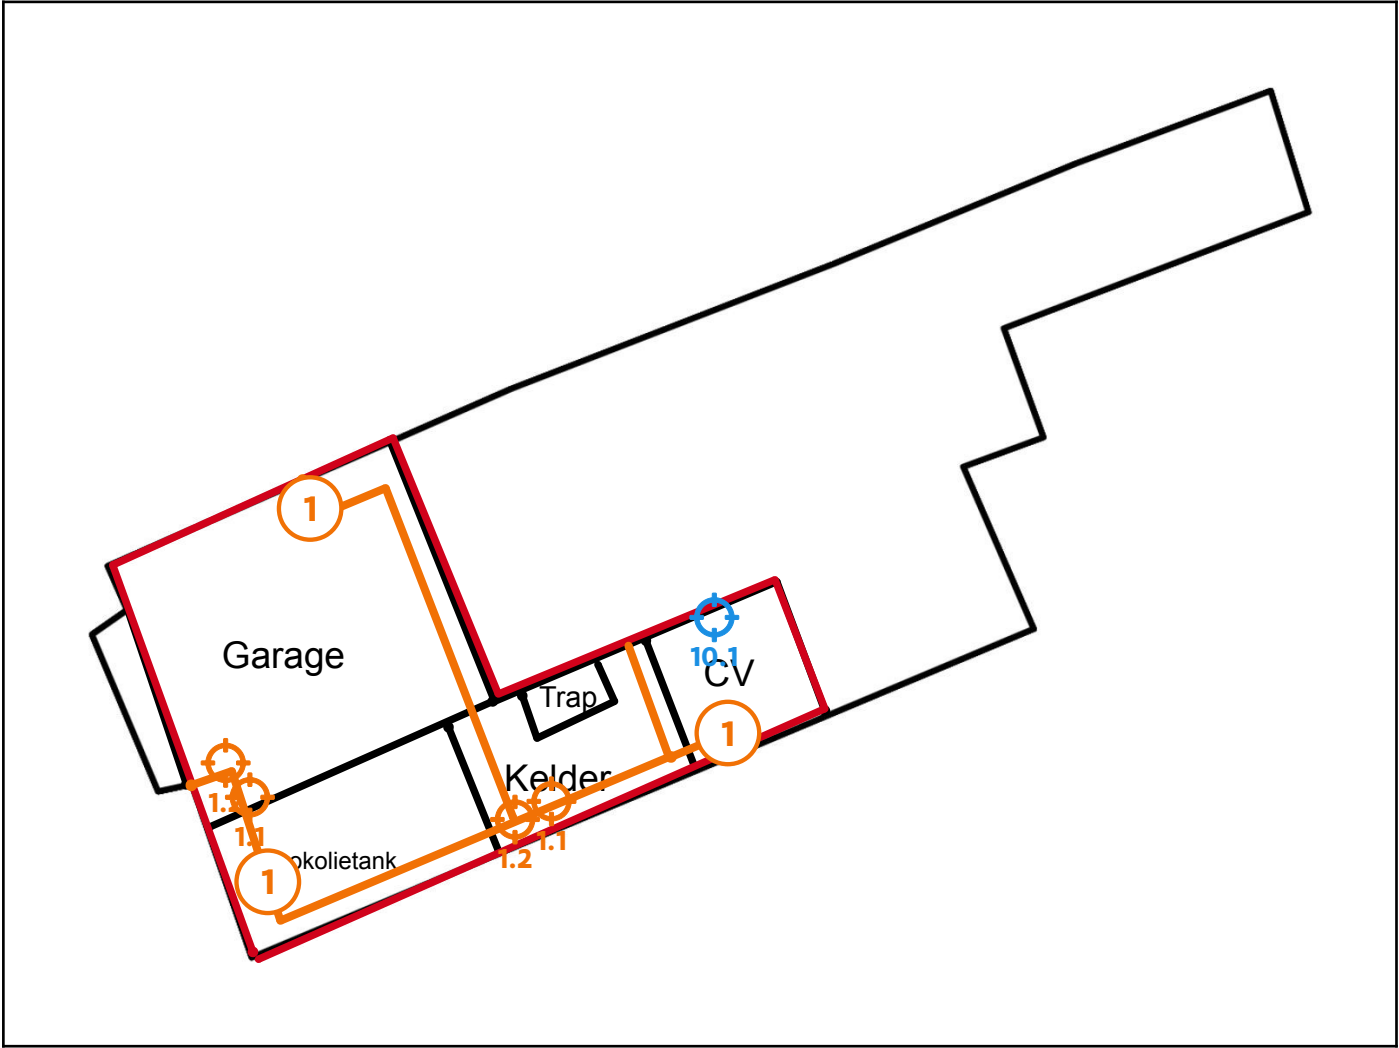
# Plan 1.7: Kelderverdieping plan

| Beschrijving | Type | Actie |
|---|---|---|
| 1. Thermische isolatie kelder | Asbestmateriaal | Verwijderen |
| 1.1 Code: STE-TI | Mengmonster | - |
| 1.2 Code: STE-TIB | Mengmonster | - |

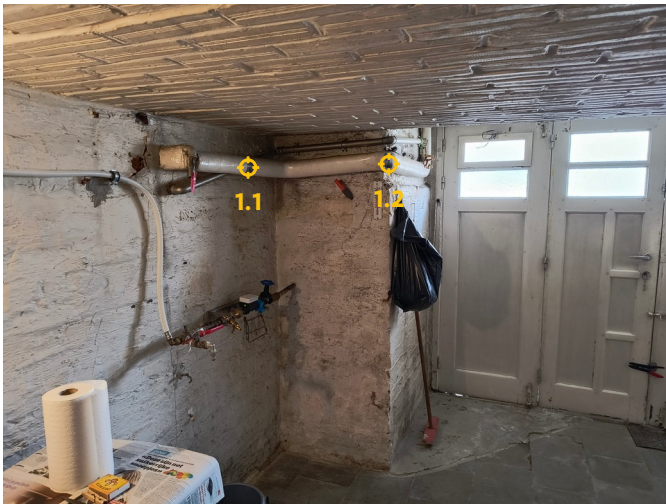
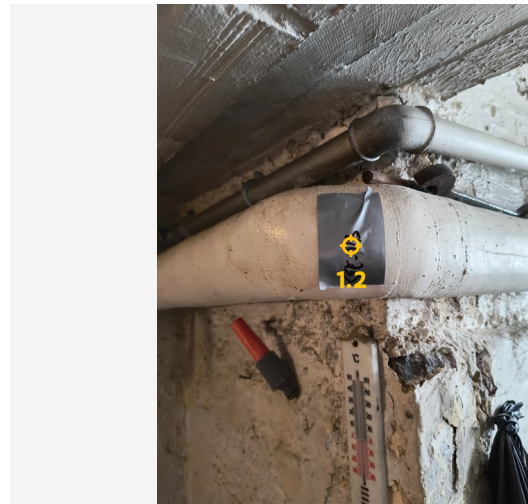
Het asbestmateriaal valt onder de mijlpaal van 2034.

| Eindbeoordeling materiaalrisico | Verhoogd materiaalrisico en/of verhoogde kans op vezelvrijgave |

| Gebondenheid | Categorie 2: niet-hechtgebonden met matrix |
| Asbestsoort (vezeltype) | Amfibool aanwezig, uitgezonderd crocidoliet |
| Asbestconcentratie | Hoog ( $\geq 50\%$ ) |
| Toestand van het materiaal | Licht beschadigd, licht verweerd. Intacte calciumsilicaatplaat of materiaal met categorie 3-gebondenheid |

| # | Type | Referentie | Resultaat |
|---|---|---|---|
| 1.1 | Mengmonster | STE-TI | Amosiet |
| 1.2 | Mengmonster | STE-TIB | Amosiet |

| Beschrijving | Thermische isolatie kelder |

- Zorg voor een veilig beheer. Vermijd het beschadigen van het asbestmateriaal. Controleer de toestand jaarlijks op wijzigingen.
- Scherm in afwachting van verwijdering het asbestmateriaal af van luchtstromingen en verstoring: bijvoorbeeld door het te verpakken, te fixeren, af te dekken, signalisatie - afbakening aan te brengen, ...
- Verwijder dit asbestmateriaal zo snel mogelijk. Volg de toestand goed op.

- Hermetische zone (erkend asbestverwijderaar)  
Losgebonden toepassing - gipsisolatie - mag enkel verwijderd worden door een erkend asbestverwijderaar.

Dit omdat de toepassing zich binnenshuis bevindt en niet verwijderd kan worden zonder overmatige stofvorming.

Schermbeschermer in afwachting de beschadigingen af te deken met een fixatiemiddel.

Bescherm uzelf minstens met een P3 masker en wegwerphandschoenen. Additioneel kan u ook een tyvek overall dragen en/of plastic overtrekshoes voor het schoeisel. Reinig achteraf grondig de kledij.

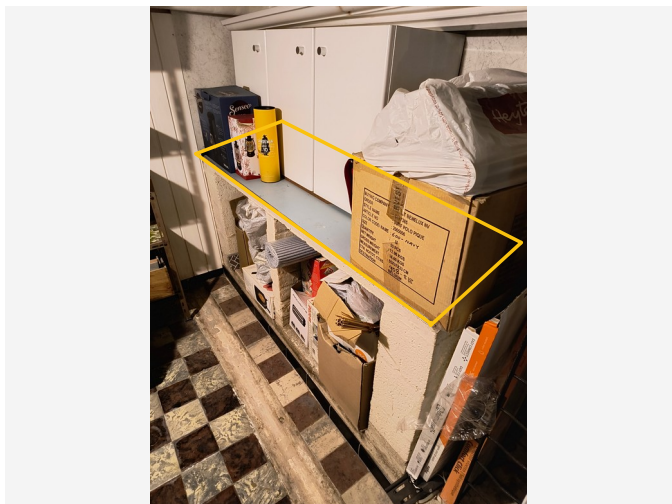
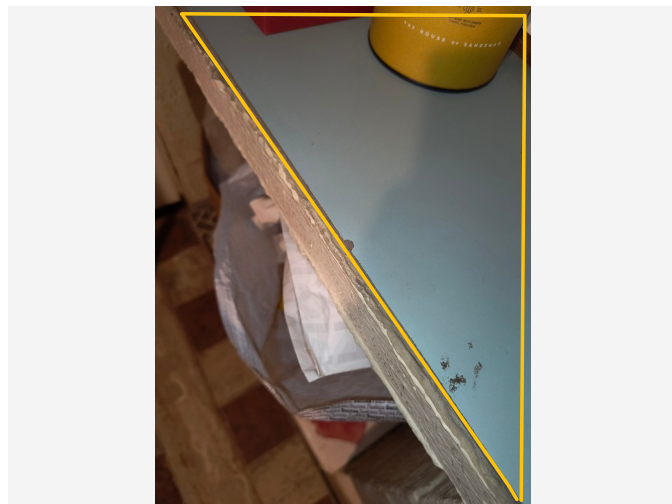
Het asbestmateriaal valt onder de mijlpaal van 2040.

| Eindbeoordeling materiaalrisico | Verhoogd materiaalrisico en/of verhoogde kans op vezelvrijgave |

| Gebondenheid | Categorie 1: hechtgebonden in oorsprong |
| Asbestsoort (vezeltype) | Crocidoliet aanwezig |
| Toestand van het materiaal | Licht beschadigd, licht verweerd. Intacte calciumsilicaatplaat of materiaal met categorie 3-gebondenheid |

| Beschrijving | Cementplaat kelder |
| Opmerking | <p>In de kelder is op de schappen een glasalplaat waarneembaar.</p> <p>Op de breuklijn zijn vezels waarnaambaar.</p> <p>Staalname is noodzakelijk om deze plaat uit te sluiten als asbesthoudend.</p> |

- Zorg voor een veilig beheer. Vermijd het beschadigen van het asbestmateriaal. Controleer de toestand jaarlijks op wijzigingen.
- Scherm in afwachting van verwijdering het asbestmateriaal af van luchtstromingen en verstoring: bijvoorbeeld door het te verpakken, te fixeren, af te dekken, signalisatie - afbakening aan te brengen, ...
- Verwijder dit asbestmateriaal zo snel mogelijk. Volg de toestand goed op.
- Voer bijkomende staalname(s) uit.

- Eenvoudige handelingen: mag via doe-het-zelf of door werknemer(s) met opleidingsattest eenvoudige handelingen  
Hechtgebonden toepassing die verwijderd mag worden via doe-het-zelf of door een vakman. Dit enkel onder stricte voorwaarden.

Schermbord in afwachting de beschadigingen af.

Maak de cementplaat los van de hechttingspunten en verwijder deze in zijn geheel.

Fixeer of bevochtig eerst de hechttingspunten.

Na de verwijdering fixeert of bevochtigt u de plaat in zijn geheel.

Vermijd ten allen tijde stofvorming alsook gooien, breken en zagen. Gebruik geen apparatuur op hoge snelheid.

Breng de toepassing - dubbel verpakt met asbestlogo - naar het plaatselijke containerpark of een andere erkend inzamelaar van asbesttoepassingen.

Bescherm uzelf met minstens een P3-masker en handschoenen.

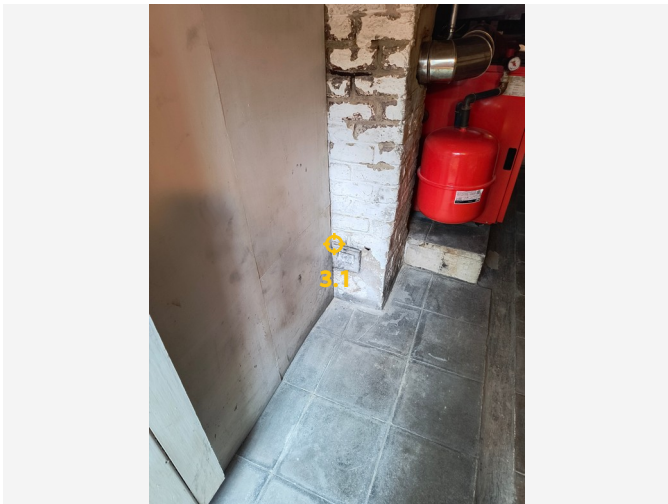
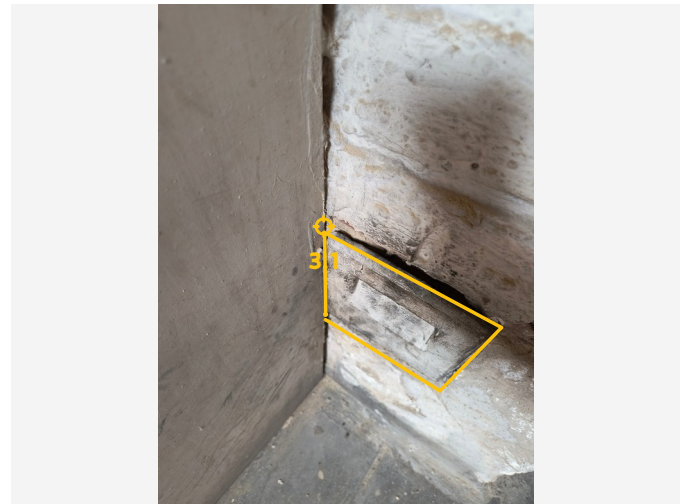
Het asbestmateriaal valt onder de mijlpaal van 2040.

| Eindbeoordeling materiaalrisico | Verhoogd materiaalrisico en/of verhoogde kans op vezelvrijgave |

| Gebondenheid | Categorie 1: hechtgebonden in oorsprong |
| Asbestsoort (vezeltype) | Crocidoliet aanwezig |
| Toestand van het materiaal | Licht beschadigd, licht verweerd. Intacte calciumsilicaatplaat of materiaal met categorie 3-gebondenheid |

| # | Type | Referentie | Resultaat |
|---|---|---|---|
| 3.1 | Puntmonster | STE-RL | Crocidoliet, Chrysotiel |

| Beschrijving | Roetluik |

- Zorg voor een veilig beheer. Vermijd het beschadigen van het asbestmateriaal. Controleer de toestand jaarlijks op wijzigingen.
- Scherm in afwachting van verwijdering het asbestmateriaal af van luchtstromingen en verstoring: bijvoorbeeld door het te verpakken, te fixeren, af te dekken, signalisatie - afbakening aan te brengen, ...
- Verwijder dit asbestmateriaal zo snel mogelijk. Volg de toestand goed op.

- Eenvoudige handelingen: mag via doe-het-zelf of door werknemer(s) met opleidingsattest eenvoudige handelingen  
Het luik en omkadering zijn een hechtgebonden toepassing die verwijderd mag worden via doe-het-zelf of door een vakman. Dit enkel onder stricte voorwaarden. Meer info vindt u hier:  
<https://ovam.vlaanderen.be/wie-mag-wat-verwijderen>  
Scherm in afwachting het luik en omkadering af van binnenluchtstromen.

Maak het luik los van de hechtingspunten en verwijder deze in zijn geheel. Fixeer of bevochtig eerst de hechtingspunten. Na de verwijdering fixeert of bevochtigt u het luik in zijn geheel.

De omkadering verwijdert u met de nodige voorzichtigheid. Ook hier zijn bevochtiging of fixatie voor- en achteraf cruciaal.

Vermijd ten allen tijde stofvorming alsook gooien, breken en zagen. Gebruik geen apparatuur op hoge snelheid.

Breng beide - dubbel verpakt met asbestlogo - naar het plaatselijke containerpark of een andere erkend inzamelaar van asbesttoepassingen.

Bescherm uzelf met minstens een P3-masker en handschoenen.

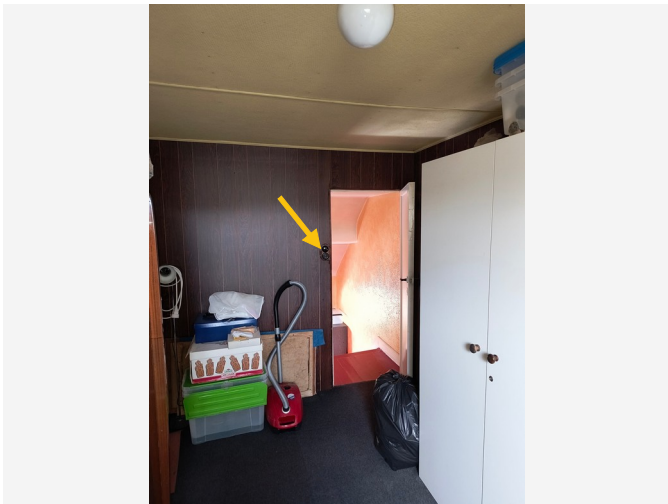
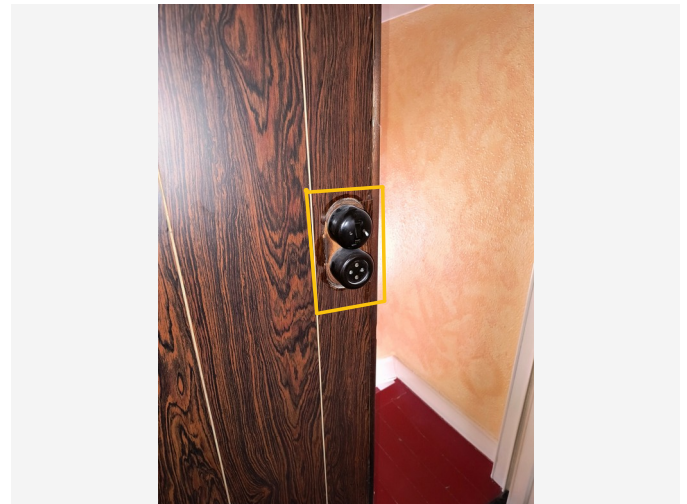
Het asbestmateriaal valt onder de mijlpaal van 2040.

| Opmerking | Staalname is noodzakelijk om deze toepassing uit te sluiten als asbesthoudend. |

- Zorg voor een veilig beheer. Vermijd het beschadigen van het asbestmateriaal. Controleer de toestand jaarlijks op wijzigingen.
- Voer bijkomende staalname(s) uit.

- Eenvoudige handelingen: mag via doe-het-zelf of door werknemer(s) met opleidingsattest eenvoudige handelingen  
Hechtgebonden toepassing die verwijderd mag worden via doe-het-zelf of door een vakman. Dit enkel onder stricte voorwaarden.

Fixeer of bevochtig eerst de hechtingspunten.

Na de verwijdering fixeert of bevochtigt u de bakeliettoepassing in zijn geheel.

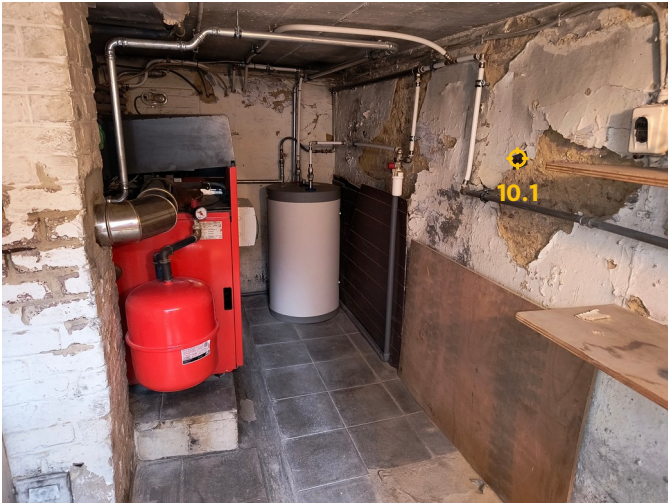
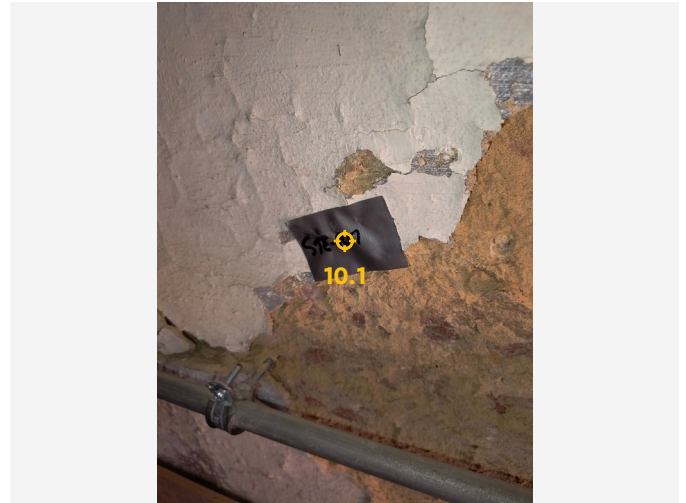
## Fiche 10: Pleisterwerk muren

Geen asbest

| Opmerking | <p>Op het 2de verdiep zijn er enkel valse wanden.</p> <p>Op het 1ste is de badkamer volledig betegeld.</p> <p>Op het gelijkvloers is er overal pleisterwerk muren behalve in de berging en wasplaats.</p> <p>Op de kelderverdieping enkel in de CV ruimte.</p> |

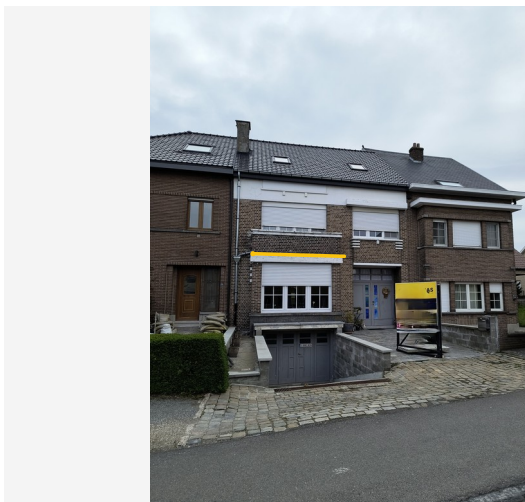
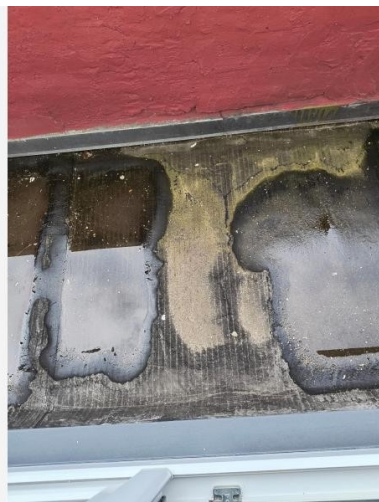
## Fiche 17: Dakbedekking plat dak balkon

| Beschrijving | Notitie | Terug te vinden op plannen |
|---|---|---|
| Fiche 17: Dakbedekking plat dak balkon | <p>De toplaag van de dakbedekking van balkon is niet asbestverdacht.</p> <p>Onderliggende lagen kunnen echter wel asbesthoudend zijn.</p> <p>Staalname is noodzakelijk om deze lagen uit te sluiten als asbesthoudend.</p> | <p>Plan 1.1: Woning dakplan</p> |
