# Asbestinventarisatetest

Nieuwelaan 10/0201, 1853 Grimbergen

Attestnummer : **20260911-000100.000**

Uitgegeven op : **11.09.2026**

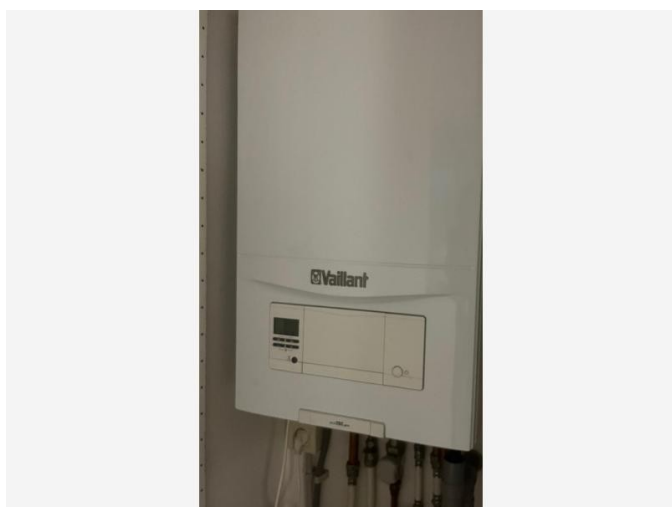
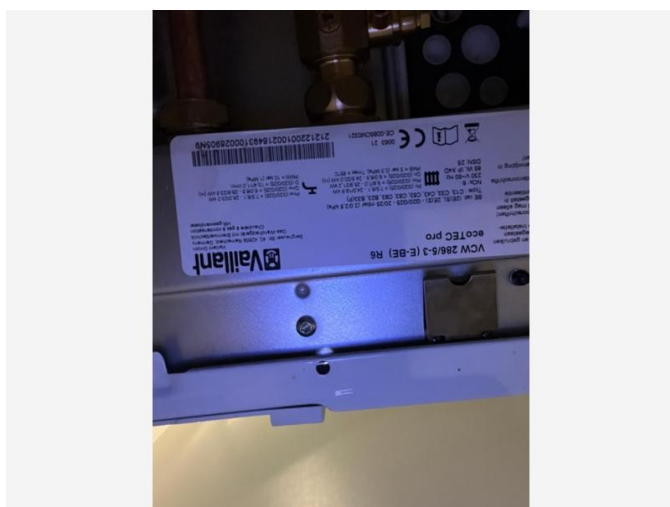
### Fiche 4: CV-brander (niet verdacht)

| Beschrijving | Notitie | Terug te vinden op plannen |
|---|---|---|
| Fiche 4: CV-brander (niet verdacht) | De CV-brander bevat geen asbestverdachte materialen. | Plan 1.1: Grondplan 0201 |

*Situeringfoto*

*Detailfoto*
