**Procès-verbal de contrôle d'une installation électrique en BT et TBT**

**NON CONFORME**

**Adresse de l'installation**

Rue Geraardsbergsestraat  
Numéro 109  
Boîte 6  
Postcode 9300  
Commune AALST  
Pays Belgique

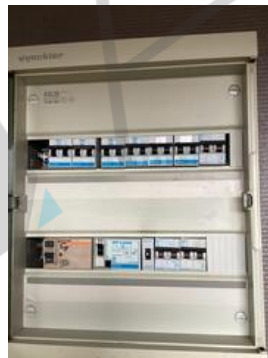
Image du tableau de repartition et de manoeuvre:

- 15.03 Le tableau de distribution n'est pas aisément accessible. (Livre 1 Sous-section 5.3.5.1.C.)
- 15.10 Protéger correctement les parties actives sous tension et accessibles (Livre 1 Section 5.1.4. et 4.2.2.3.)
