Procès-verbal de contrôle d'une installation électrique en BT et TBT

NON CONFORME

Type : appartement

Visite de contrôle d'une installation domestique selon (AR 08/09/2019) - RGIE Livre 1 - 6.5. et 4.2.4.3.

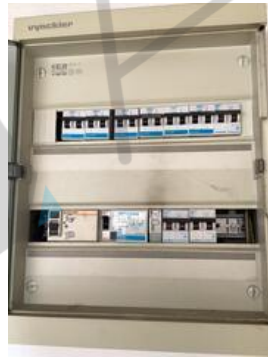
Image du tableau de repartition et de manoeuvre:

I5.03 Le tableau de distribution n'est pas aisément accessible. (Livre 1 Sous-section 5.3.5.1.C.)

I5.01 Réaliser ou compléter le repérage des circuits/départs et/ou appareillage, bornes de raccordements, etc. (Livre 1 Sous-section 3.1.3.1. et 3.1.3.3.A. et 5.1.6.1)
