Keuringsverslag van een elektrische laagspanning- en zeer lage spanningsinstallatie

Datum keuring: 06/02/2026

Straatnaam	Geraardsbergsestraat
Huisnummer	109
Busnummer	3
Postcode	9300
Gemeente	AALST
Land	België

Type : appartement

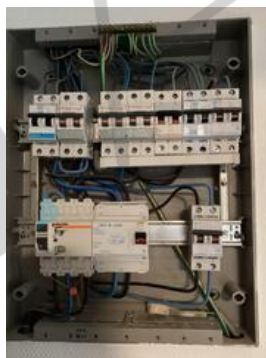
Afbeelding schakel- en verdeelbord:

Visueel nazicht (algemeen)	NOK	Directe aanraking	NOK	Indirecte aanraking	OK
Aansluitingen	NOK	schema in bijlage door Aceg vzw	NA		
Equipotentiale verbindingen	OK	Doorsnede geleiders	OK		
Continuïteit	OK	Verlichting / toestellen	NVT

- 11.01 Eëndraadschema van de installatie is niet aanwezig. (Boek 1 Afdeling 2.12 - 2.13 en 3.1.2)
- 11.03 Situatieschema van de installatie is niet aanwezig. (Boek 1 Afdeling 2.12 - 2.13 en 3.1.2)
- 11.08 Inplantingsplan gemeenschappelijke aardverbinding niet aanwezig. (Boek 1 onderafdeling 5.4.2.1.)
- 15.01 De aanduiding van de stroomkringen en/of apparatuur, aansluitklemmen, enz dient aangebracht of vervolledigd te worden. (Boek 1 Onderafdeling 3.1.3.1. en 3.1.3.3.A. en 5.1.6.1)
- N3 Het is niet uitgesloten dat bij een nacontrole bijkomende inbreuken worden vastgesteld bij voorleggen schema's.

De elektrische installatie voldoet niet aan de voorschriften van het KB 08/09/2019 - AREI Boek 1. Een aanvullend bezoek moet door hetzelfde organisme worden uitgevoerd vóór 6/2/2027. De werken, nodig om de tijdens het controlebezoek vastgestelde inbreuken te doen verdwijnen, moeten zonder vertraging worden uitgevoerd en alle gepaste maatregelen worden genomen opdat, indien de installatie in dienst blijft, deze inbreuken geen gevaar vormen voor de personen of goederen.
