Asbestinventarisatetest

Geraardsbergsestraat 109/1, 9300 Aalst

Attestnummer : 20260312-000153.000

Uitgegeven op : 12.03.2026

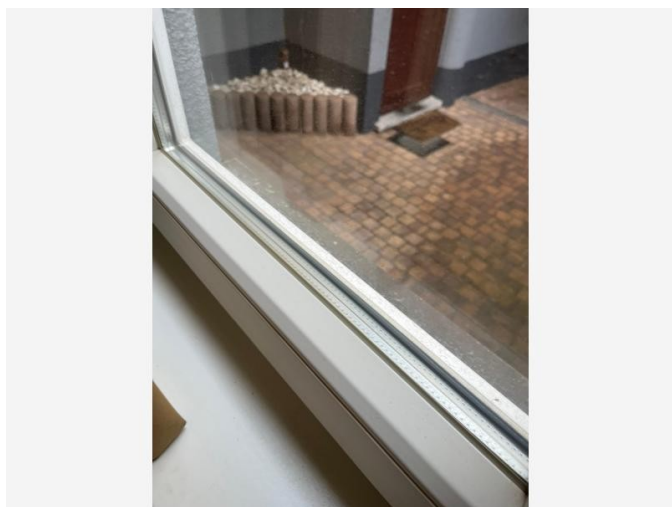
Beschrijving	Notitie	Terug te vinden op plannen
Fiche 2: Kit rond ramen	-	-
