Asbestinventarisatetest

Geraardsbergsestraat 109/5, 9300 Aalst

Attestnummer : 20260312-000196.000

Uitgegeven op : 12.03.2026

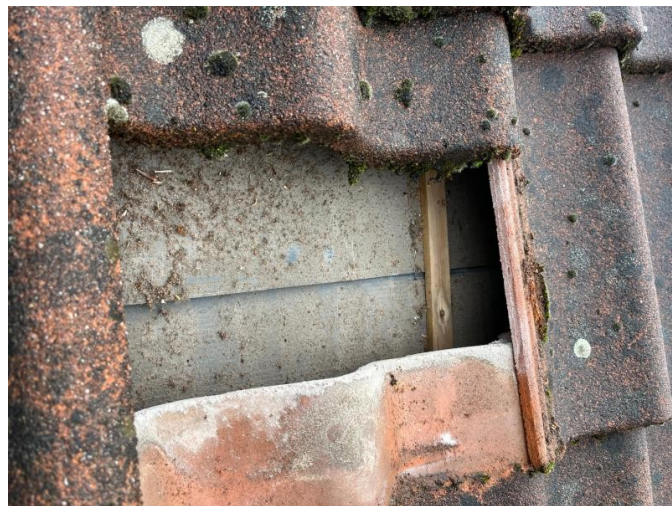
| Beschrijving | Notitie | Terug te vinden op plannen |
|--|---|---|
| Fiche 3: Onderdak (niet-asbestverdacht) | Bij het optillen van een dakpan werd geen asbestverdacht onderdak aangetroffen. Omdat dit slechts een deel van de volledige dakconstructie betreft, is het mogelijk dat er op niet-onderzochte plaatsen toch nog een (deel van een) asbestverdacht onderdak aanwezig is. Laat dit bij werken nakijken door een bevoegd technicus. | - |
