Asbestinventarisatetest

Geraardsbergsestraat 109/3, 9300 Aalst

Attestnummer : 20260311-000329.000

Uitgegeven op : 11.03.2026

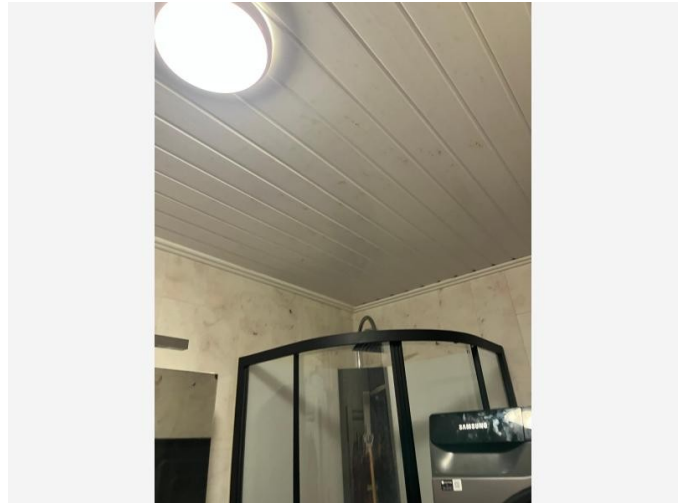
Detailfoto

De plafonds zijn afgewerkt met niet-asbestverdachte voorzetpanelen. Controle en staalname van eventuele onderliggende materialen is enkel mogelijk mits uitbreiding naar een aanvullend destructief onderzoek.

Basis voor advies	Beoordeling op basis van expertise met een vaststelling door de asbestdeskundige.
Primaire drager	Plafond

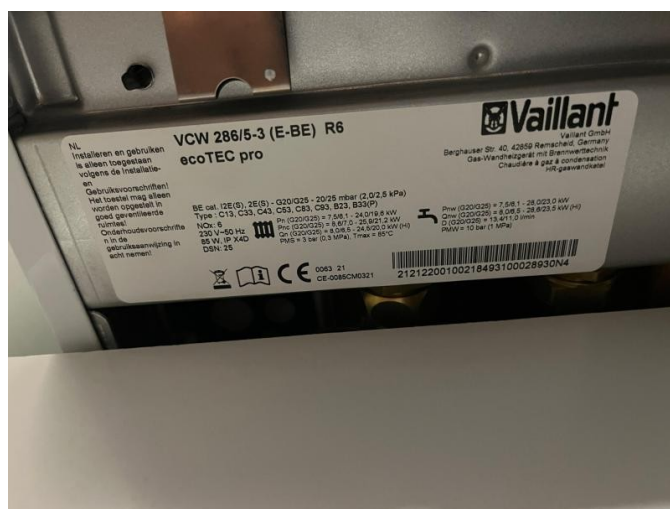
Beschrijving	Notitie	Terug te vinden op plannen
Fiche 3: Stookketel / Brander	Bouwjaar van de ketel is later dan 2001	-
Fiche 4: Kit rond ramen	-	-
