# Asbestinventarisatetest

Stationsstraat 83/3, 1745 Opwijk

Attestnummer : **20241023-000022.000**

Uitgegeven op : **23.10.2024**

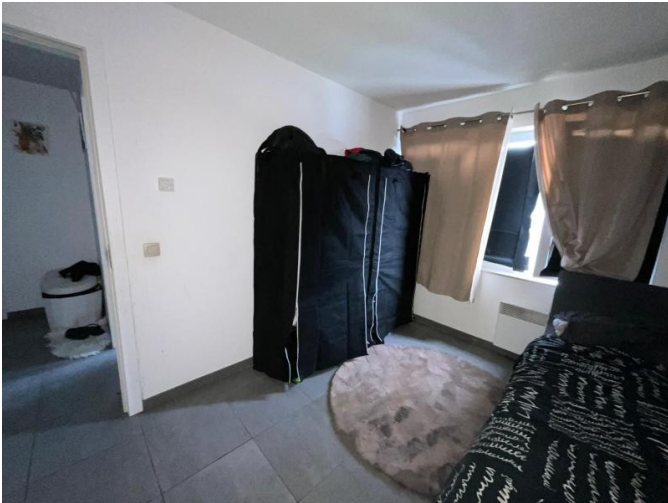
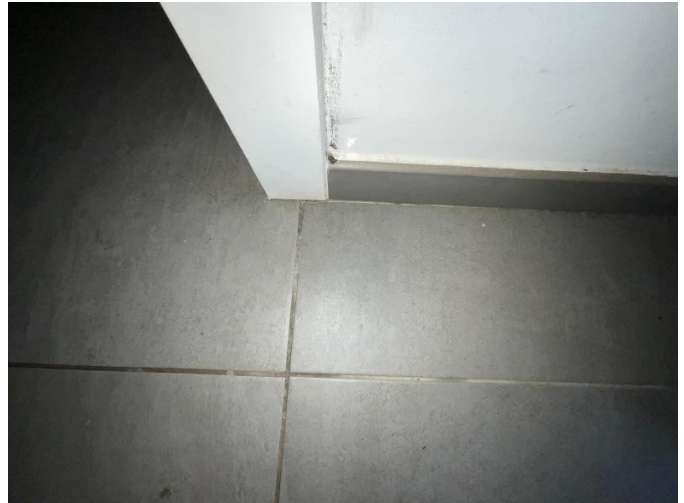
## Fiche 1: 101. Wanden: pleisterwerk

Geen asbest

| # | Type | Referentie | Resultaat |
|---|---|---|---|
| 1.1 | Mengmonster | 101 | Geen asbest |

| Beschrijving | 101. Wanden: pleisterwerk |
| Bindmiddel van materiaal | Gips - kalk |
| Gebondenheid op basis van bindmiddel | Niet-hechtgebonden |
| Hoeveelheid (oppervlakte - dikte - aantal) | • 144,00 m <sup>2</sup> - 1,00 cm - 1 stuk |
| Opmerking | <p>De opgegeven oppervlaktes zijn indicatief.</p> <p>De vaststelling dat de wanden asbestveilig zijn, is gebaseerd op een beperkt aantal monsterstalen welke door een erkend labo werden geanalyseerd. Daardoor geeft dit vooral een indicatie van de algemene asbestveilige toestand. De stalen werden afgenomen in de volgende ruimtes: droge ruimte, natte ruimte, traphal en stooklokaal, behalve bij gebrek aan origineel nat aangebracht pleisterwerk. Bij sloop of grondige werken en bij het (plaatselijk) verwijderen van het pleisterwerk wordt aangeraden steeds bijkomende stalen te nemen van elke muur.</p> |

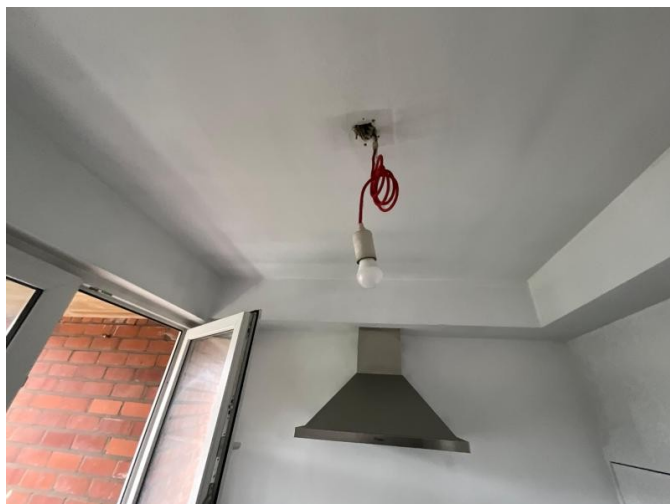
## Fiche 2: 201. Plafonds: pleisterwerk.

Geen asbest

| # | Type | Referentie | Resultaat |
|---|---|---|---|
| 2.1 | Mengmonster | 201 | Geen asbest |

| Beschrijving | 201. Plafonds: pleisterwerk. |
| Bindmiddel van materiaal | Gips - kalk |
| Gebondenheid op basis van bindmiddel | Niet-hechtgebonden |
| Hoeveelheid (oppervlakte - dikte - aantal) | • 77,00 m <sup>2</sup> - 1,00 cm - 1 stuk |
| Opmerking | <p>De opgegeven oppervlaktes zijn indicatief.</p> <p>De vaststelling dat de plafonds asbestveilig zijn, is gebaseerd op een beperkt aantal monsterstalen welke door een erkend labo werden geanalyseerd. Daardoor geeft dit vooral een indicatie van de algemene asbestveilige toestand. De stalen werden afgenomen in de volgende ruimtes: droge ruimte, natte ruimte, traphal en stooklokaal, behalve bij gebrek aan origineel nat aangebracht pleisterwerk. Bij sloop of grondige werken en bij het (plaatselijk) verwijderen van het pleisterwerk wordt aangeraden steeds bijkomende stalen te nemen van elk plafond.</p> |
