# Asbestinventarisatetest

Stationsstraat 83/8, 1745 Opwijk

Attestnummer : **20241023-000029.000**

Uitgegeven op : **23.10.2024**

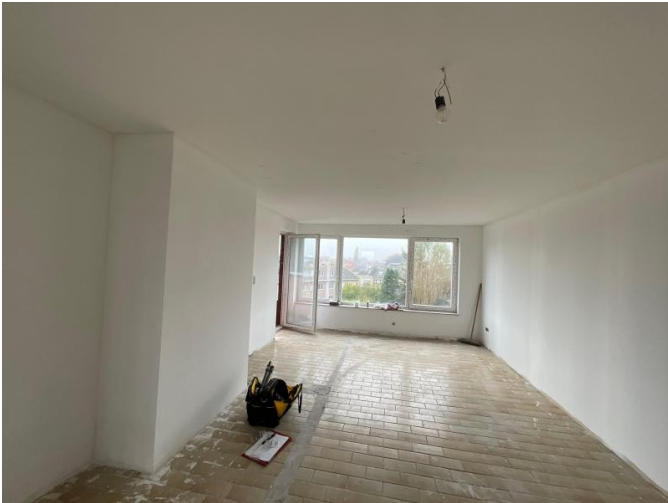
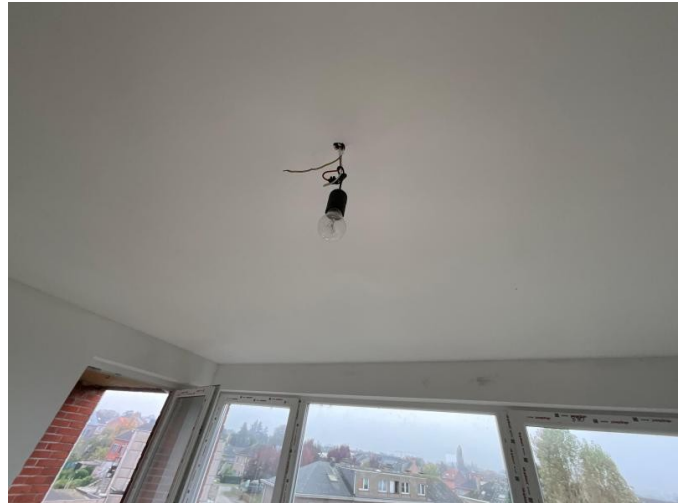
## Fiche 1: 201. Plafonds: pleisterwerk.

Overzichtsfoto

Detailfoto

Geen asbest

| # | Type | Referentie | Resultaat |
|---|---|---|---|
| 1.1 | Mengmonster | 201 | Geen asbest |

| Bindmiddel van materiaal | Gips - kalk |
| Gebondenheid op basis van bindmiddel | Niet-hechtgebonden |
| Hoeveelheid (oppervlakte - dikte - aantal) | • 67,00 m <sup>2</sup> - 1,00 cm - 1 stuk |

| Opmerking | <p>De opgegeven oppervlaktes zijn indicatief.</p> <p>De vaststelling dat de plafonds asbestveilig zijn, is gebaseerd op een beperkt aantal monsterstalen welke door een erkend labo werden geanalyseerd. Daardoor geeft dit vooral een indicatie van de algemene asbestveilige toestand. De stalen werden afgenomen in de volgende ruimtes: droge ruimte, natte ruimte, traphal en stooklokaal, behalve bij gebrek aan origineel nat aangebracht pleisterwerk. Bij sloop of grondige werken en bij het (plaatselijk) verwijderen van het pleisterwerk wordt aangeraden steeds bijkomende stalen te nemen van elk plafond.</p> |

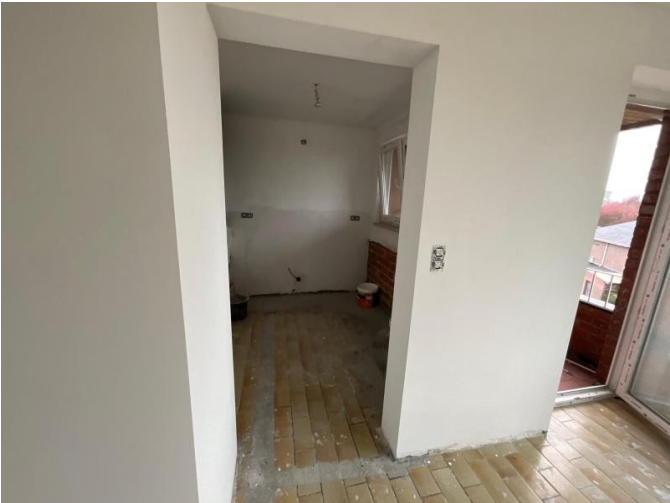
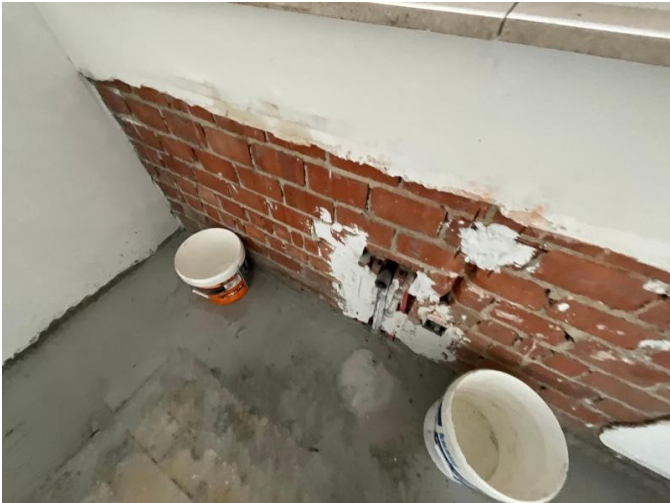
Overzichtsfoto

Detailfoto

Geen asbest

| # | Type | Referentie | Resultaat |
|---|---|---|---|
| 2.1 | Mengmonster | 101 | Geen asbest |

| Bindmiddel van materiaal | Gips - kalk |
| Gebondenheid op basis van bindmiddel | Niet-hechtgebonden |
| Hoeveelheid (oppervlakte - dikte - aantal) | • 134,00 m <sup>2</sup> - 1,00 cm - 1 stuk |

| Opmerking | <p>De opgegeven oppervlaktes zijn indicatief.</p> <p>De vaststelling dat de wanden asbestveilig zijn, is gebaseerd op een beperkt aantal monsterstalen welke door een erkend labo werden geanalyseerd. Daardoor geeft dit vooral een indicatie van de algemene asbestveilige toestand. De stalen werden afgenomen in de volgende ruimtes: droge ruimte, natte ruimte, traphal en stooklokaal, behalve bij gebrek aan origineel nat aangebracht pleisterwerk. Bij sloop of grondige werken en bij het (plaatselijk) verwijderen van het pleisterwerk wordt aangeraden steeds bijkomende stalen te nemen van elke muur.</p> |
