Keuringsverslag van een elektrische laagspanning- en zeer lage spanningsinstallatie

NIET CONFORM

Datum keuring: 03/09/2026

Controlebezoek van een oude huishoudelijke elektrische installatie van een wooneenheid bij verkoop op vraag van de verkoper volgens (KB 08/09/2019) - AREI Boek 1- 8.4.2. en 8.2.1. en 4.2.4.3.

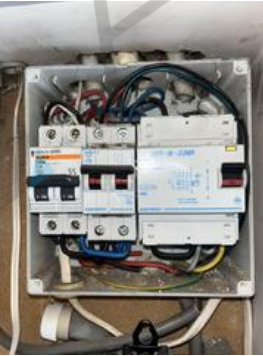
Afbeelding schakel- en verdeelbord:

| 1 | C | 16 | | 2 | 2,5 |
| | - | - | | - | - |
| Visueel nazicht (algemeen) | NOK | Directe aanraking | NOK | Indirecte aanraking | NOK |

- I5.03 Het verdeelbord is niet makkelijk toegankelijk. (Boek 1 Onderafdeling 5.3.5.1.C.)
- I5.04 Verdeelbord is niet van klasse I of II. (Boek 1 Onderafdeling 5.3.5.1.A.)

- I5.05 Verdeelbord is niet voorzien van een achterwand. (Boek 1 Onderafdeling 5.3.5.1.A.)
- I5.06 De deur en/of afschermplaat van het schakelbord dient (terug)geplaatst te worden. Aanraking van onder spanning staande delen mogelijk. (Boek 1 Afdeling 5.1.4. en 5.3.5.1.A. en 4.2.2.3.)

- I5.10 De genaakbare, naakte onder spanning staande delen zijn onvoldoende afgeschermd. (Boek 1 Afdeling 5.1.4. en 4.2.2.3.)
- I5.11 Niet gebruikte invoeringen van het verdeelbord zijn niet correct of onvoldoende afgedicht. (Boek 1 Afdeling 5.1.4. en 4.2.2.3.)

- I5.12 De doorsneden van de interne verbindingen en/of van de verdeelrails in het bord zijn onvoldoende. (Boek 1 Onderafdeling 4.4.1.1. en 4.4.1.5.)
- I5.14 De nominale spanning dient duidelijk vermeld te worden op een oordeelkundig gekozen plaats. (Boek 1 Onderafdeling 3.1.3.3.)

- I5.15 Een alpolige scheidingsschakelaar is te voorzien om bord volledig spanningsloos te kunnen zetten. (Boek 1 Onderafdeling 5.3.5.1.B. en nota)
- I6.04 Een differentieelstroombeschermingsinrichting met een gevoeligheid van 30mA is te plaatsen voor installaties van badkamer, wasmachine, vaatwas, droogkast en/of gelijkaardige toestellen. Deze dient ondergeschikt te zijn aan de hoofddifferentieelstroombeschermingsinrichting (Boek 1 Onderafdeling 7.1.4.3. en 4.2.4.3.)

- N22 De elektrische installatie is grondig na te zien en conform te maken volgens de voorschriften van het AREI boek 1.
- N3 Het is niet uitgesloten dat bij een nacontrole bijkomende inbreuken worden vastgesteld bij voorleggen schema's.
