**Verslag huishoudelijke elektrische installatie op laagspanning en zeer lage spanning****Algemeen:**

| Referentie: <b>009-20260327-02</b> | Datum controle: <b>27/03/2026</b> |

| Adres installatie: <b>Steenweg 112, 1745 - Mazenzele</b> | Nummer teller(s): <b>1sag3100833263</b> |

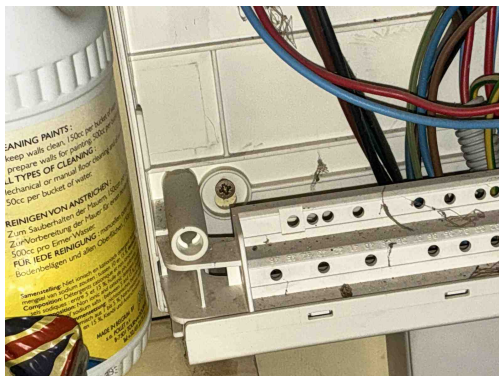
**T21** - Het elektrisch materieel is niet geplaatst volgens de voorschriften van de fabrikant/ regels van goed vakmanschap . (Boek 1: 1.4.1.3)

*Opmerking: Camaansluiting niet afgedekt, meer dan 2 geleiders aangesloten op een aansluiting klem bord 1,2, ophanging vijzen niet afgedekt bord 2,*

| <b>Verdeelbord</b> | |
|---|---|
| <b>T21</b> | Het elektrisch materieel is niet geplaatst volgens de voorschriften van de fabrikant/ regels van goed vakmanschap . (Boek 1: 1.4.1.3)<br><i>Opmerking: Camaansluiting niet afgedekt, meer dan 2 geleiders aangesloten op een aansluiting klem bord 1,2, ophanging vijzen niet afgedekt bord 2,</i> |

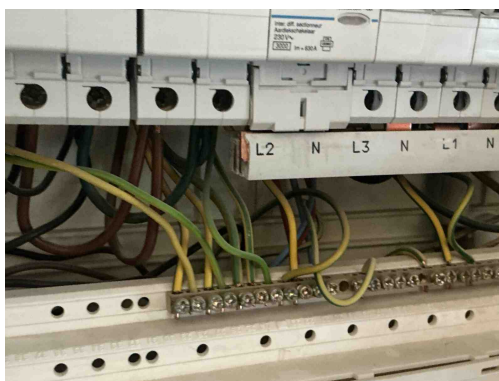
**T21** - Het elektrisch materieel is niet geplaatst volgens de voorschriften van de fabrikant/ regels van goed vakmanschap . (Boek 1: 1.4.1.3)

*Opmerking: Camaansluiting niet afgedekt, meer dan 2 geleiders aangesloten op een aansluiting klem bord 1,2, ophanging vijzen niet afgedekt bord 2,*

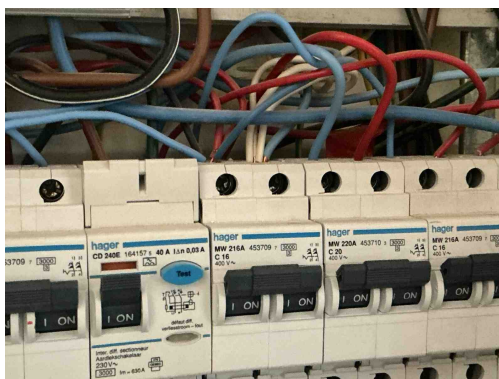
**T21** - Het elektrisch materieel is niet geplaatst volgens de voorschriften van de fabrikant/ regels van goed vakmanschap . (Boek 1: 1.4.1.3)

*Opmerking: Camaansluiting niet afgedekt, meer dan 2 geleiders aangesloten op een aansluiting klem bord 1,2, ophanging vijzen niet afgedekt bord 2,*

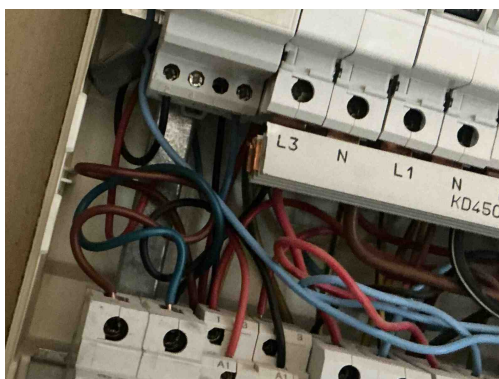
**T21** - Het elektrisch materieel is niet geplaatst volgens de voorschriften van de fabrikant/ regels van goed vakmanschap . (Boek 1: 1.4.1.3)

*Opmerking: Camaansluiting niet afgedekt, meer dan 2 geleiders aangesloten op een aansluiting klem bord 1,2, ophanging vijzen niet afgedekt bord 2,*

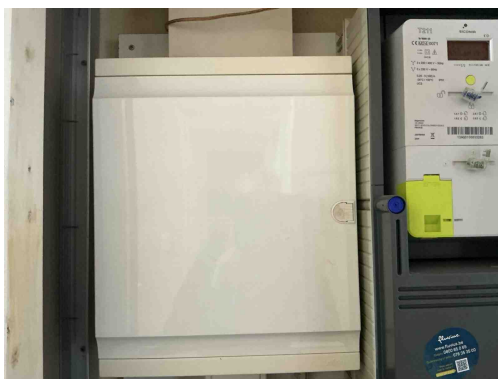
**B17** - De voedingsspanning is niet op elk bord vermeld (Boek 1: 3.1.3.3).  
*Opmerking: Bord 1,2*

| <b>Verdeelbord</b> | |
|---|---|
| <b>B17</b> | De voedingsspanning is niet op elk bord vermeld (Boek 1: 3.1.3.3).<br><i>Opmerking: Bord 1,2</i> |

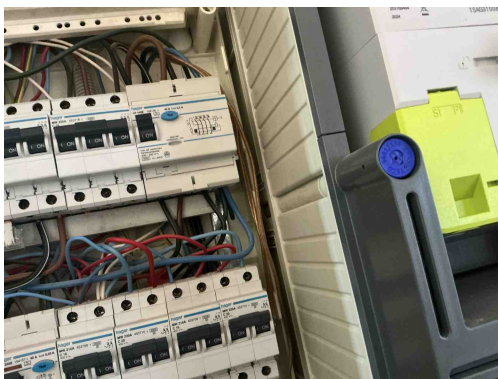
**C27** - Het gebruik van geleiders van het type VTLMb (côte-à-côte) is niet toegestaan (Boek 1: 1.4.2.1).  
*Opmerking: Bord 1*

| <b>Verdeelbord</b> | |
|---|---|
| <b>C27</b> | Het gebruik van geleiders van het type VTLMB (côte-à-côte) is niet toegestaan (Boek 1: 1.4.2.1).<br><i>Opmerking: Bord 1</i> |

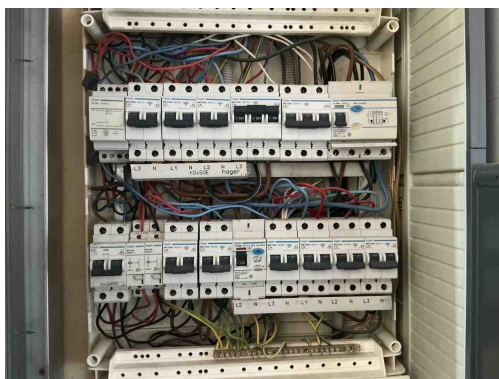
- I01** - De waarde van de isolatieweerstand per kring dient tenminste 0,50 Mohm ( $1000 \times U_{test}$ ) te zijn (Boek 1: 6.4.5.1).  
*Opmerking: Bord 2 nakijken meerdere automaten, bord 1 automaten die afgezet is*

| <b>Verdeelbord</b> | |
|---|---|
| <b>I01</b> | De waarde van de isolatieweerstand per kring dient tenminste 0,50 Mohm (1000 x Utest) te zijn (Boek 1: 6.4.5.1).<br><i>Opmerking: Bord 2 nakijken meerdere automaten, bord 1 automaten die afgezet is</i> |

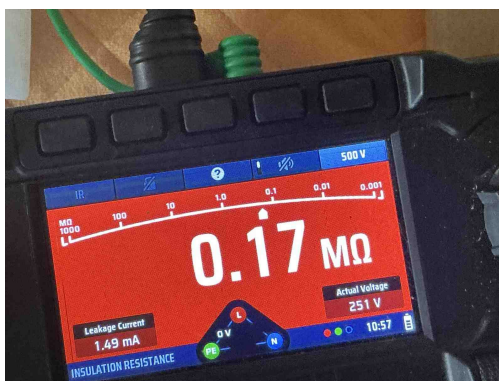
- I01** - De waarde van de isolatieweerstand per kring dient tenminste 0,50 Mohm ( $1000 \times U_{test}$ ) te zijn (Boek 1: 6.4.5.1).  
*Opmerking: Bord 2 nakijken meerdere automaten, bord 1 automaten die afgezet is*

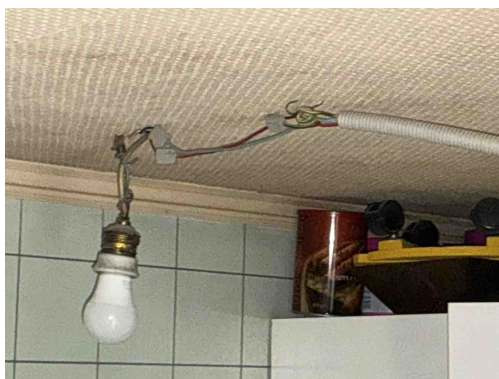
**C26** - De verbindingen zijn niet gebeurd in borden, in aftakdozen, aan de klemmen van contactdozen, schakelaars of in de verlichtingstoestellen (Boek 1: 5.2.6.1).

*Opmerking: Waskot*

| <b>Verdeelbord</b> | |
|---|---|
| <b>C26</b> | De verbindingen zijn niet gebeurd in borden, in aftakdozen, aan de klemmen van contactdozen, schakelaars of in de verlichtingstoestellen (Boek 1: 5.2.6.1).<br><i>Opmerking: Waskot</i> |

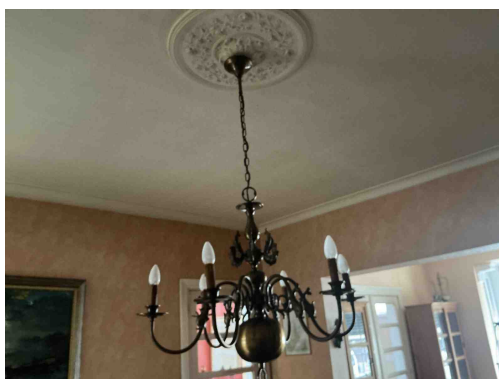
Klasse 0 is verboden

*Opmerking: Living*

| <b>Verdeelbord</b> | |
|---|---|
| | Klasse 0 is verboden<br><i>Opmerking: Living</i> |

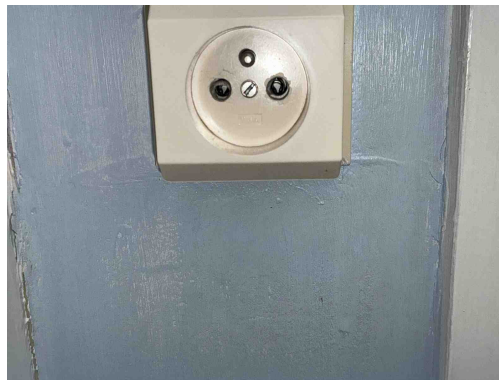
**T11** - De contactdozen waarvan de toegekende stroomsterkte maximaal 16A en de toegekende spanning maximaal 250V bedraagt en niet bedoeld zijn voor de voeding van een of meerdere verbruikstoestellen voor een specifiek doel en niet geplaatst zijn in of op schakel- en verdeelborden, beschikken niet of IPXX-D (incl. gemeenschappelijke delen residentieel geheel) (Boek 1: 4.2.2.3/5.3.5.2).

*Opmerking: Veranda,*

| <b>Verdeelbord</b> | |
|---|---|
| <b>T11</b> | De contactdozen waarvan de toegekende stroomsterkte maximaal 16A en de toegekende spanning maximaal 250V bedraagt en niet bedoeld zijn voor de voeding van een of meerdere verbruikstoestellen voor een specifiek doel en niet geplaatst zijn in of op schakel- en verdeelborden, beschikken niet of IPXX-D (incl. gemeenschappelijke delen residentieel geheel) (Boek 1: 4.2.2.3/5.3.5.2).<br><i>Opmerking: Veranda,</i> |

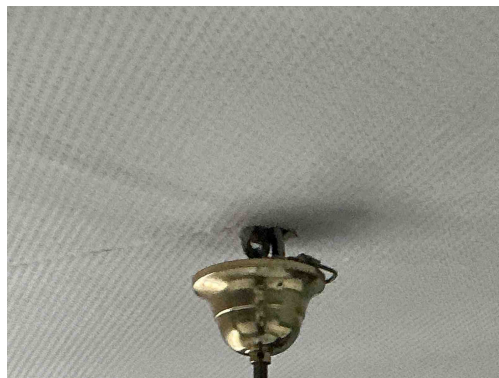
Lamp niet degelijk bevestigd

*Opmerking: Slaapkamer 1,2*

| <b>Verdeelbord</b> | |
|---|---|
| | Lamp niet degelijk bevestigd<br><i>Opmerking: Slaapkamer 1,2</i> |

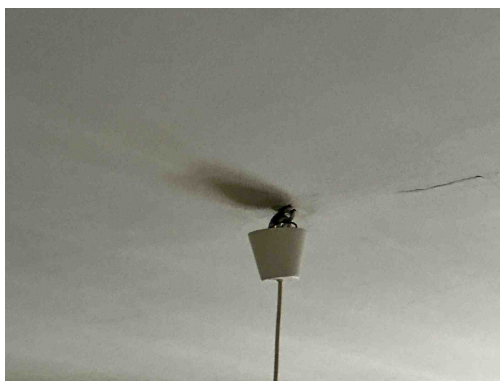
Lamp niet degelijk bevestigd  
*Opmerking: Slaapkamer 1,2*

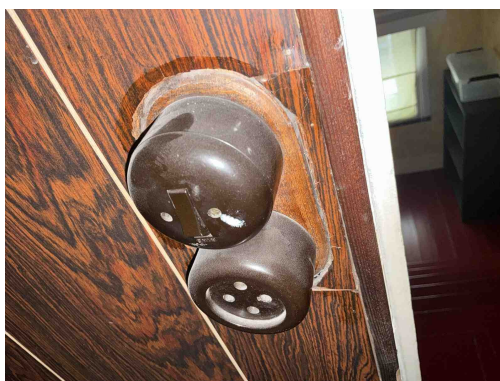
**T13** - Opbouwcontactdozen en/of -schakelaars zonder achterplaatje mogen niet rechtstreeks op een brandbare ondergrond bevestigd worden (Boek 1: 4.3.3.5).  
*Opmerking: Zolder*

| <b>Verdeelbord</b> | |
|---|---|
| <b>T13</b> | Opbouwcontactdozen en/of -schakelaars zonder achterplaatje mogen niet rechtstreeks op een brandbare ondergrond bevestigd worden (Boek 1: 4.3.3.5).<br><i>Opmerking: Zolder</i> |

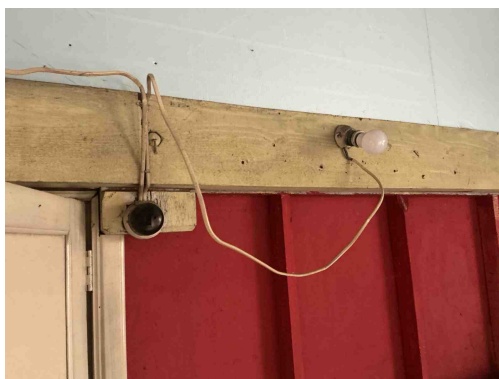
**T13** - Opbouwcontactdozen en/of -schakelaars zonder achterplaatje mogen niet rechtstreeks op een brandbare ondergrond bevestigd worden (Boek 1: 4.3.3.5).

*Opmerking: Zolder*

**C13** - Onvoldoende bevestiging van de leiding(en) (Boek 1: 5.2.9.5).

| <b>Verdeelbord</b> | |
|---|---|
| <b>C13</b> | Onvoldoende bevestiging van de leiding(en) (Boek 1: 5.2.9.5).<br><i>Opmerking: Zolder</i> |

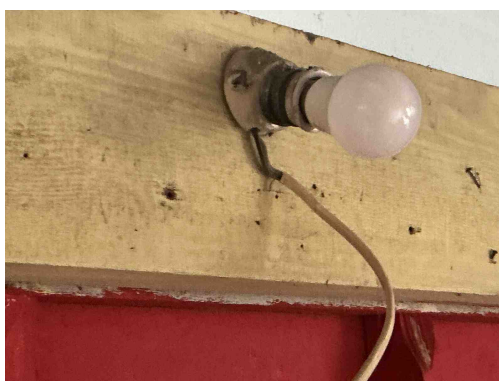
**C21** - Het gebruik van geleiders van het type VOB, zonder bijkomende afscherming is niet toegestaan (Boek 1: 5.2.9.6).

*Opmerking: Zolder*

| <b>Verdeelbord</b> | |
|---|---|
| <b>C21</b> | Het gebruik van geleiders van het type VOB, zonder bijkomende afscherming is niet toegestaan (Boek 1: 5.2.9.6).<br><i>Opmerking: Zolder</i> |
