Asbestinventarisattest

Is. Meyskensstraat 177, 1780 Wemmel

Attestnummer : **20260902-000082.000**
Uitgegeven op : **02.09.2026**
Geldig tot : **02.09.2036**

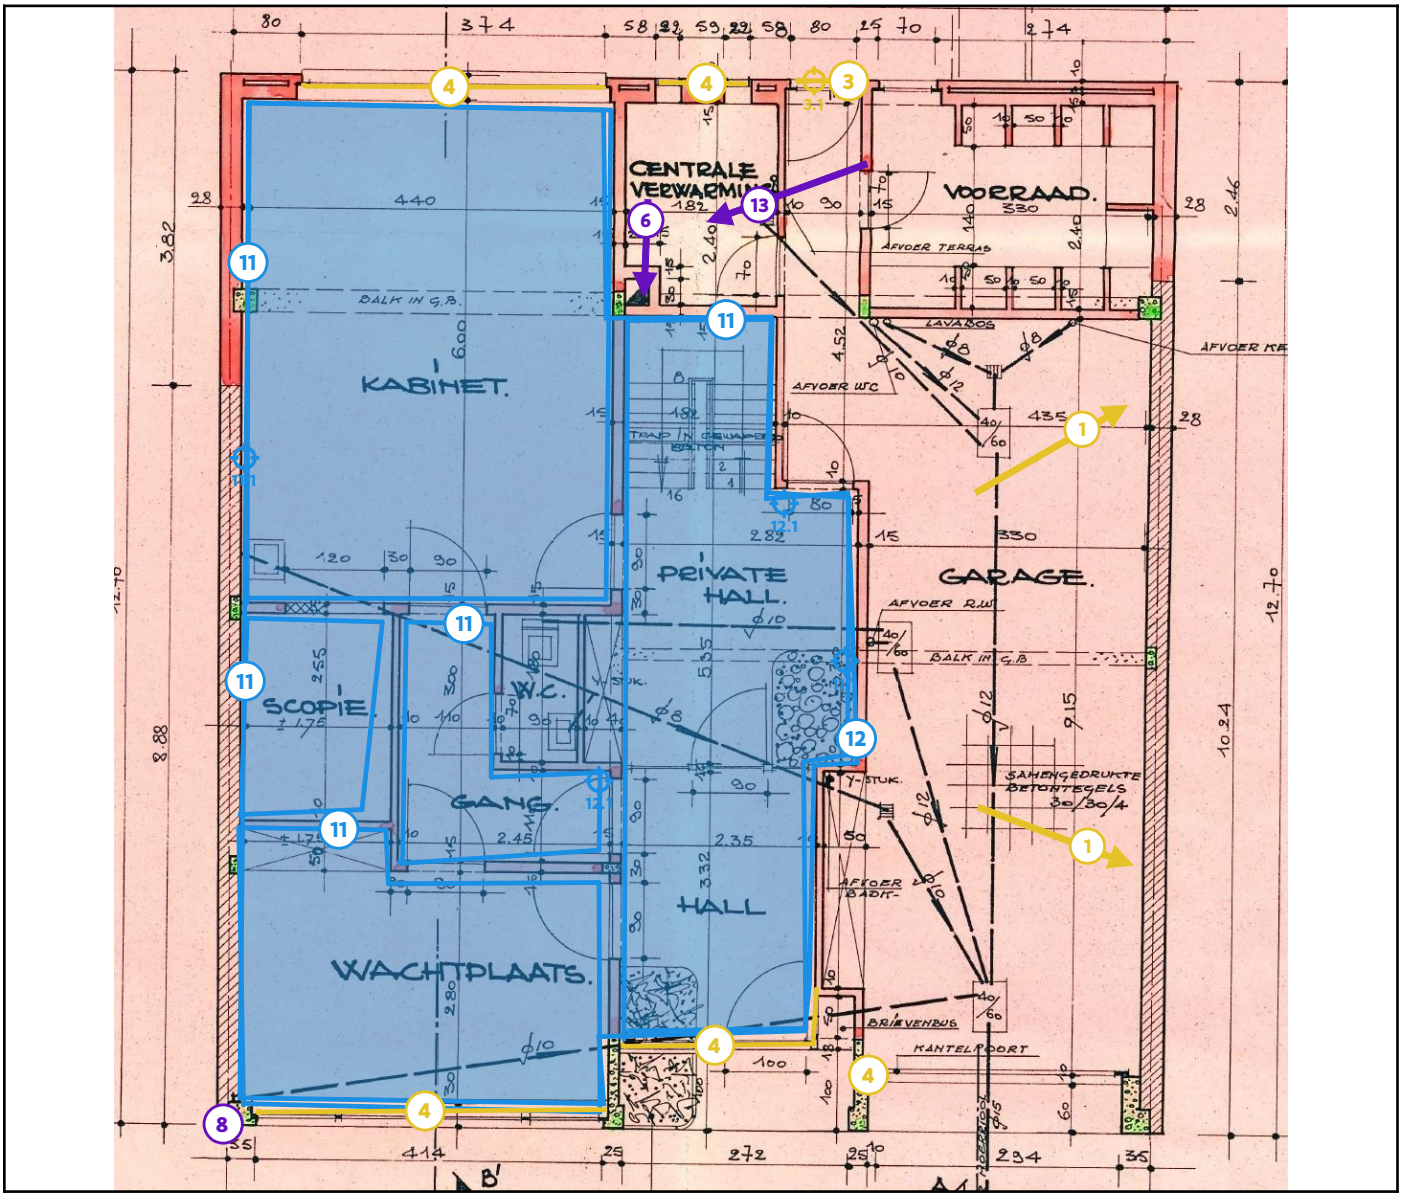
Plan 1.1: Gelijkvloerse verdieping

Beschrijving	Type	Actie
1. Bakeliet zekeringkast(geen staalname mogelijk)	Asbestmateriaal	Zorgvuldig beheren
3. Vensterpaneel (type Glasal) achterdeur gelijkvloers	Asbestmateriaal	Zorgvuldig beheren
3.1 Code: MM5	Puntmonster	-
4. Kit ramen (tussen glas en profiel)	Asbestmateriaal	Zorgvuldig beheren
6. Schoorsteen rookgaskanaal	Beperking	-

8. Lijm	Advies	-
11. Pleisterwerk wanden	Geen asbest	-
11.1 Code: MM 1	Mengmonster	-
12. Pleisterwerk plafonds	Geen asbest	-
12.1 Code: MM2	Mengmonster	-
13. Stookketel / Brander	Overige ruimte of materiaal	-

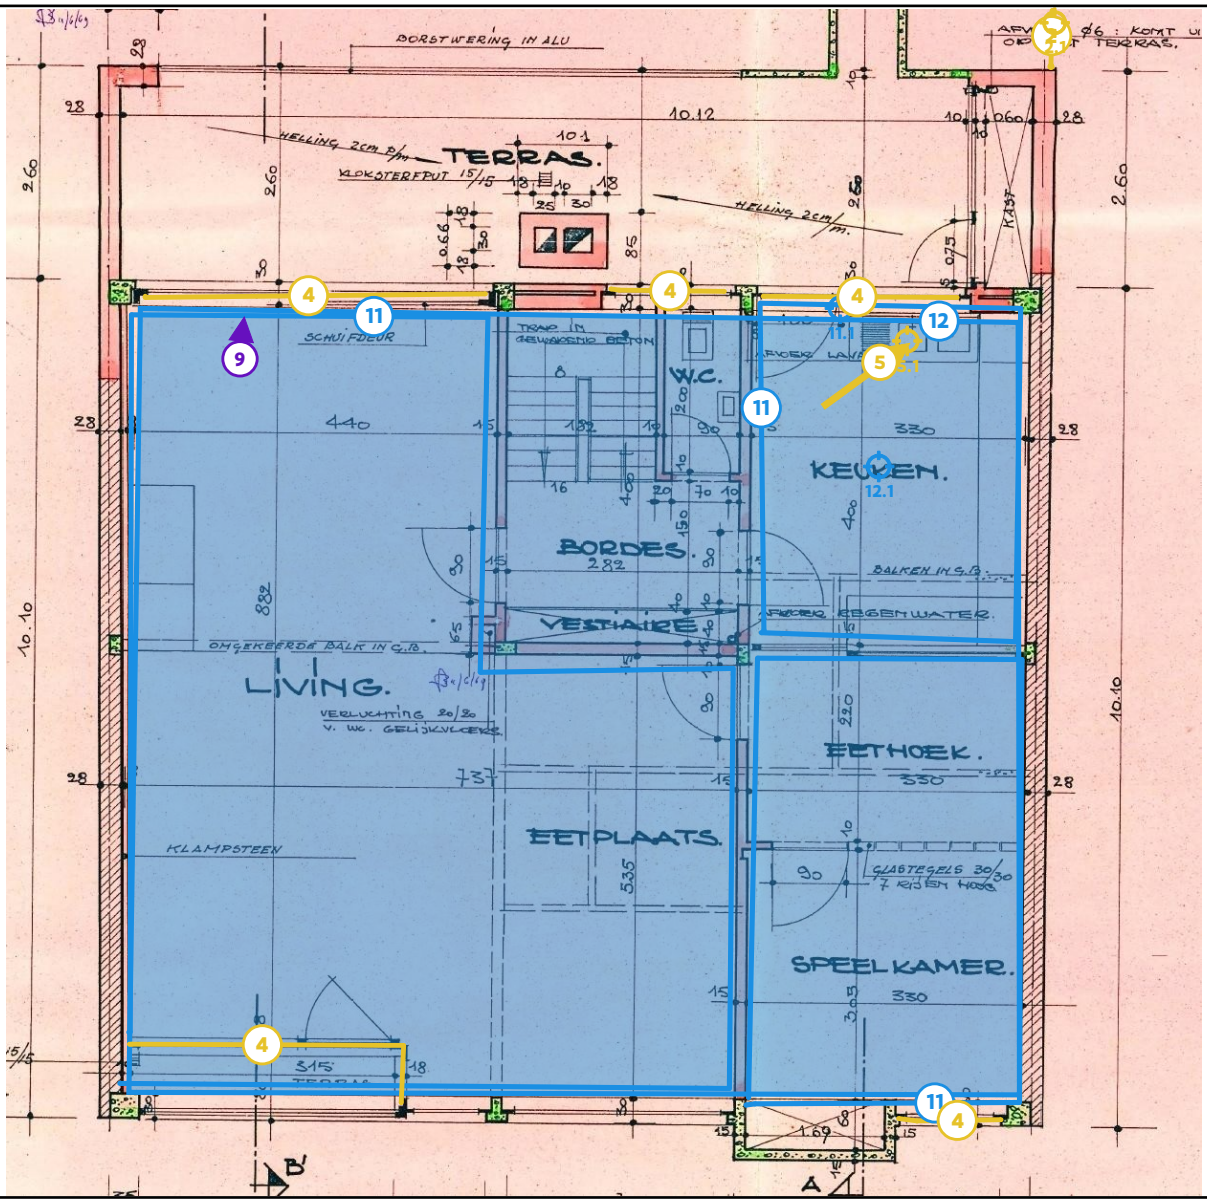
Plan 1.2: Eerste verdieping

Beschrijving	Type	Actie
2. Deurpaneel (type Glasal) berging terras	Asbestmateriaal	Zorgvuldig beheren
2.1 Code: MM6	Puntmonster	-
4. Kit ramen (tussen glas en profiel)	Asbestmateriaal	Zorgvuldig beheren
5. Anti-dreunplaatje	Asbestmateriaal	Zorgvuldig beheren
5.1 Code: MM 7	Puntmonster	-

9. Oude radiatoren	Advies	-
11. Pleisterwerk wanden	Geen asbest	-
11.1 Code: MM 1	Mengmonster	-
12. Pleisterwerk plafonds	Geen asbest	-
12.1 Code: MM2	Mengmonster	-

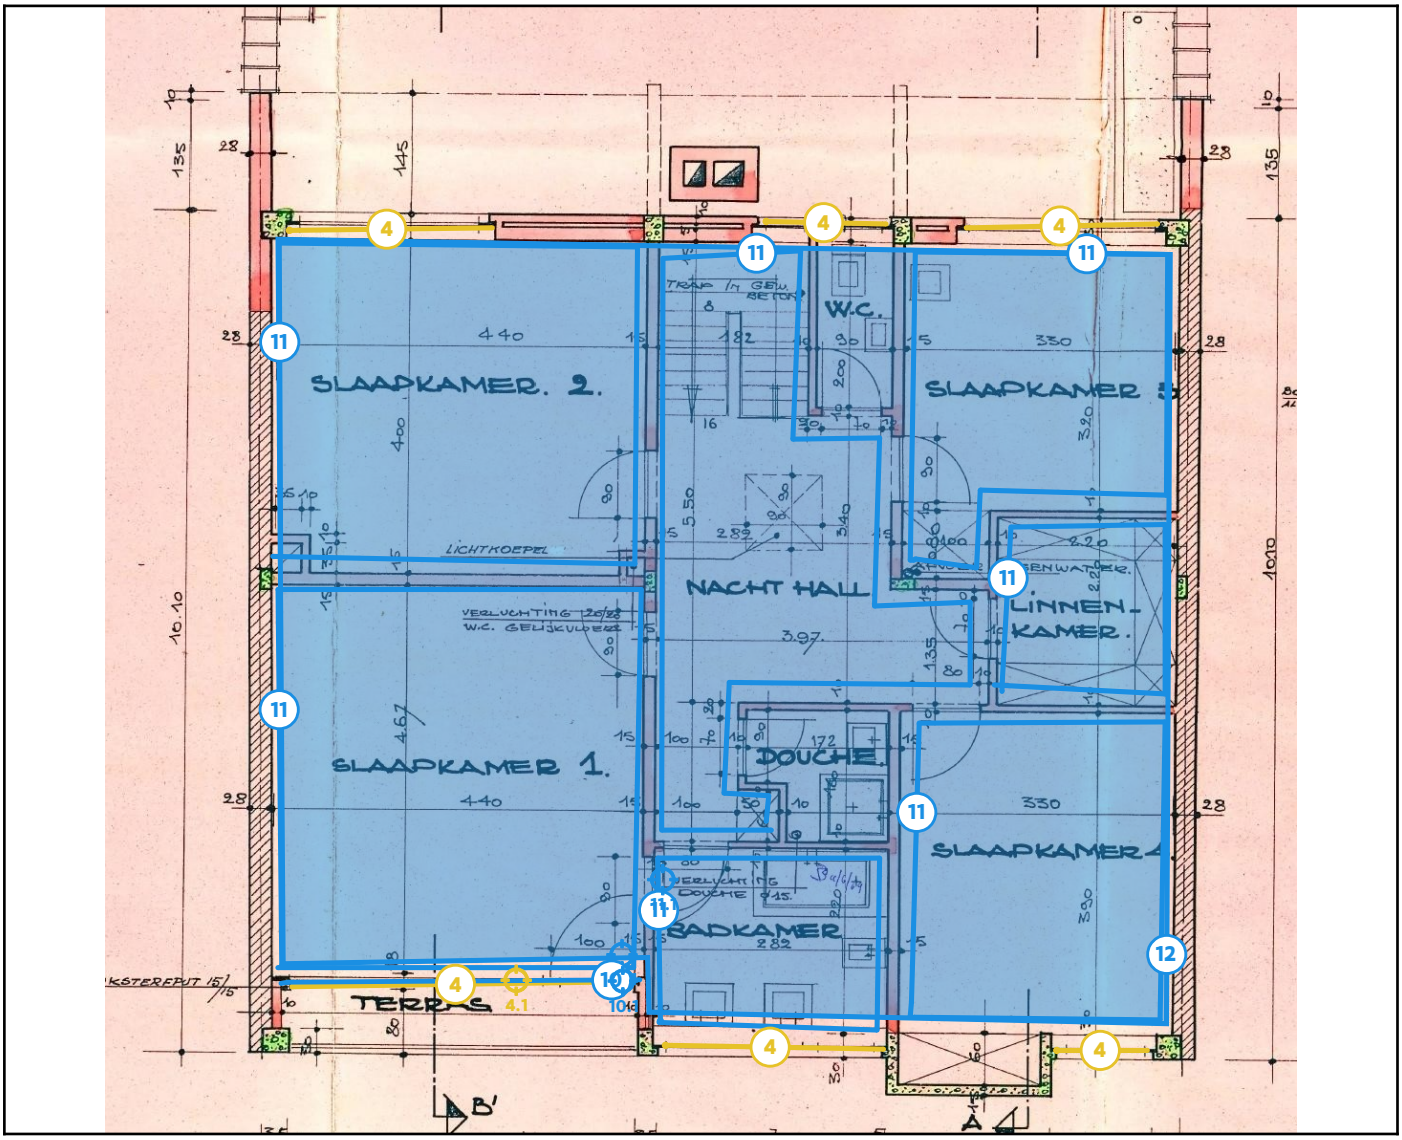
Plan 1.3: Tweede verdieping

Beschrijving	Type	Actie
4. Kit ramen (tussen glas en profiel)	Asbestmateriaal	Zorgvuldig beheren
4.1 Code: MM3	Puntmonster	-
10. Kit ramen (gevel - kader)	Geen asbest	-
10.1 Code: MM4	Puntmonster	-
11. Pleisterwerk wanden	Geen asbest	-
11.1 Code: MM 1	Mengmonster	-

12. Pleisterwerk plafonds	Geen asbest	-
12.1 Code: MM2	Mengmonster	-

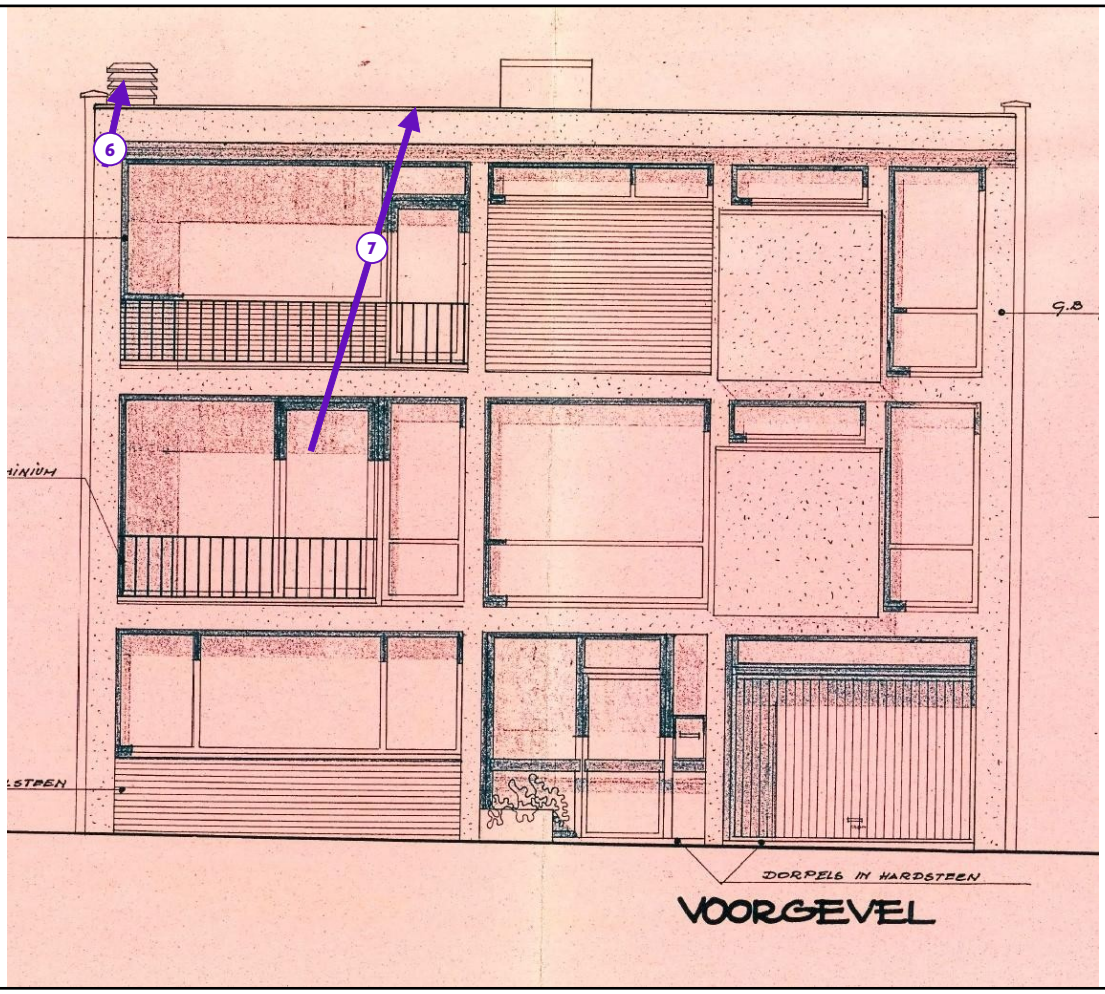
Plan 1.4: Voorgevel

Beschrijving	Type	Actie
6. Schoorsteen rookgaskanaal	Beperking	-
7. Plat dak te hoog	Beperking	-

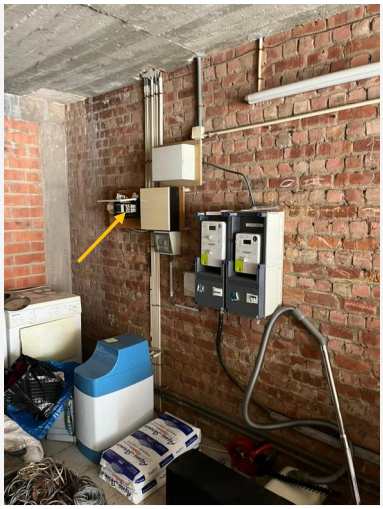
Fiche 1: Bakeliet zekeringkast(geen staalname mogelijk)

Het asbestmateriaal valt onder de mijlpaal van 2040.

Eindbeoordeling materiaalrisico	Laag materiaalrisico en/of verlaagde kans op vezelvrijgave

Gebondenheid	Categorie 1: hechtgebonden in oorsprong
Asbestsoort (vezeltype)	Crocidoliet aanwezig
Asbestconcentratie	Laag (< 50%)
Afschermingsgraad van het gehele materiaal	Geheel of deels vrij aan de binnenlucht, maar geen contact met binnenluchtstromen
Toestand van het materiaal	Onbeschadigd, niet verweerd

Beschrijving	Bakeliet zekeringkast(geen staalname mogelijk)
Omgeving	Binnen
Primaire drager	Communicatie en elektrische infrastructuur en uitrusting
Asbestmateriaal	Plaat, paneel, tablet - Type Bakeliet
Bindmiddel van asbestmateriaal	Kunststof of -hars
Gebondenheid op basis van bindmiddel	Hecht
Hoeveelheid (oppervlakte - dikte - aantal)	• 0,10 m^2 - 1,00 cm - 1 stuk
Totaal volume	0,001 m^3
Eenvoudig bereikbaar	Ja
Bevestigingswijze	• Geschroefd
Identificatiemethode	De asbestdeskundige beoordeelt het materiaal als asbestverdacht en dus asbesthoudend, en dit zonder monstername. Motivatie: De monstername brengt andere schade aan dan schade die inherent is aan de monstername.
Destructieve handeling voor identificatie	Nee
Opmerking	De hoeveelheid is een zo nauwkeurig mogelijke opmeting, waar evenwel kleine afwijkingen op mogelijk zijn. Dit is van toepassing op alle bakkelieten toepassingen

- Zorg voor een veilig beheer. Vermijd het beschadigen van het asbestmateriaal. Controleer de toestand jaarlijks op wijzigingen.
- Voer bijkomende staalname(s) uit.

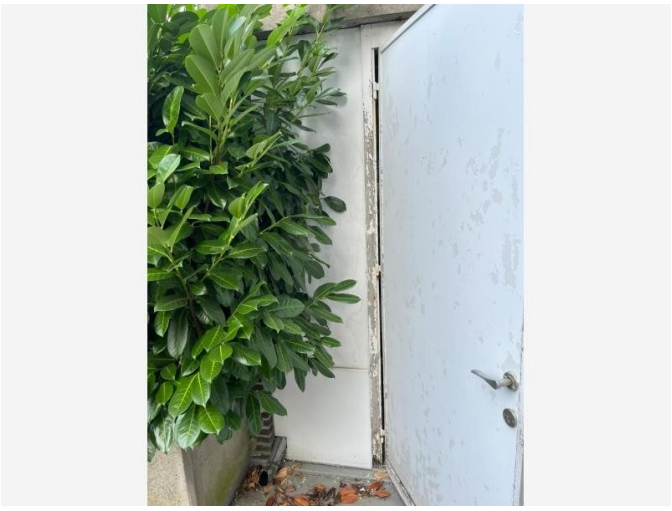
Fiche 2: Deurpaneel (type Glasal) berging terras

Het asbestmateriaal valt onder de mijlpaal van 2040.

Eindbeoordeling materiaalrisico	Laag materiaalrisico en/of verlaagde kans op vezelvrijgave

Gebondenheid	Categorie 1: hechtgebonden in oorsprong
Asbestsoort (vezeltype)	Alleen chrysotiel aanwezig
Asbestconcentratie	Laag (< 50%)
Afschermingsgraad van het gehele materiaal	Geheel of deels vrij aan binnenluchtstromen
Toestand van het materiaal	Onbeschadigd, niet verweerd

#	Type	Referentie	Resultaat
2.1	Puntmonster	MM6	Chrysotiel

- Zorg voor een veilig beheer. Vermijd het beschadigen van het asbestmateriaal. Controleer de toestand jaarlijks op wijzigingen.
- Voer bijkomende staalname(s) uit.

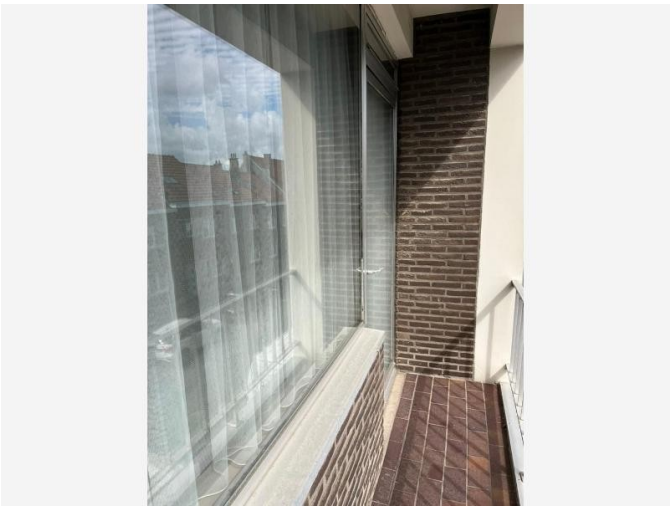
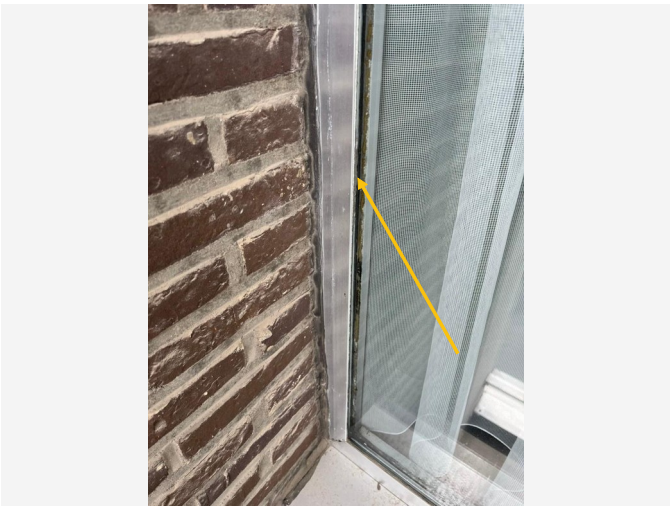
Fiche 4: Kit ramen (tussen glas en profiel)

Het asbestmateriaal valt onder de mijlpaal van 2040.

Eindbeoordeling materiaalrisico	Laag materiaalrisico en/of verlaagde kans op vezelvrijgave

Gebondenheid	Categorie 1: hechtgebonden in oorsprong
Asbestsoort (vezeltype)	Alleen chrysotiel aanwezig
Asbestconcentratie	Laag (< 50%)
Afschermingsgraad van het gehele materiaal	Geheel of deels vrij aan de binnenlucht, maar geen contact met binnenluchtstromen
Toestand van het materiaal	Licht beschadigd, licht verweerd. Intacte calciumsilicaatplaat of materiaal met categorie 3-gebondenheid

#	Type	Referentie	Resultaat
4.1	Puntmonster	MM3	Chrysotiel

- Zorg voor een veilig beheer. Vermijd het beschadigen van het asbestmateriaal. Controleer de toestand jaarlijks op wijzigingen.

Verwijder de ramen in zijn geheel en voer af als asbesthoudend afval

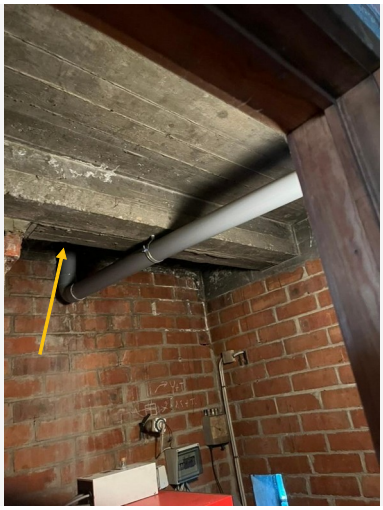
Fiche 6: Schoorsteen rookgaskanaal

Tijdelijke beperking

Reden: Het te onderzoeken materiaal situeert zich hoger dan 3,50 m te rekenen vanaf een veilige ondergrond

Uitleg van de asbestdeskundige: Het rookgaskanaal is niet beoordeeld. Aan de binnenzijde is deze niet volledig zichtbaafr. Aan de buitenzijde is het hoger dan 3,5 meter om de schoorsteen te inspecteren. Het is niet zichtbaar of er een asbestverdacht rookgaskanaal aanwezig is in de schoorsteen. Conform ons inspectieprotocol mogen wij een beperking inroepen voor hoogtes hoger dan 3,5 m. Indien men dit wil laten onderzoeken, dient er een nieuwe afspraak gemaakt te worden en moet er een hoogtewerker voorzien worden, evenals iemand die bevoegd is om deze te bedienen en eventueel een technieker die de al dan niet aanwezige schouwhoed kan afnemen en weer terugplaatsen.

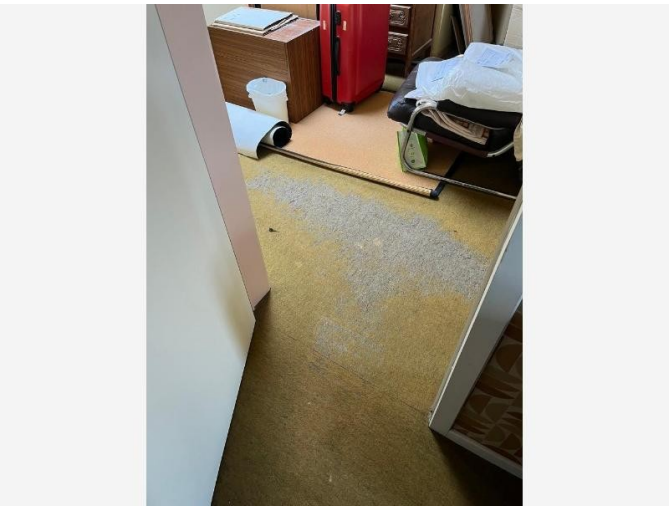
Fiche 8: Lijm

Informatie over een materiaal dat de asbestdeskundige niet kan waarnemen of vaststellen

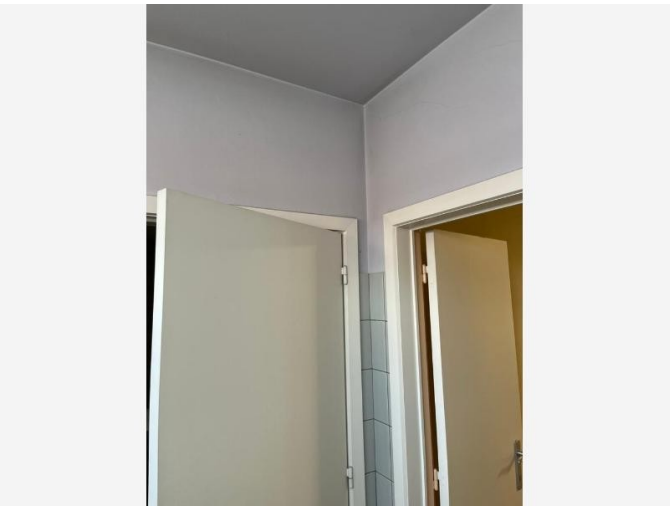
Fiche 11: Pleisterwerk wanden

Geen asbest
