Asbestinventarisatetest

Groenstraat 3, 1730 Asse

Attestnummer : 20251012-000035.000

Uitgegeven op : 12.10.2025

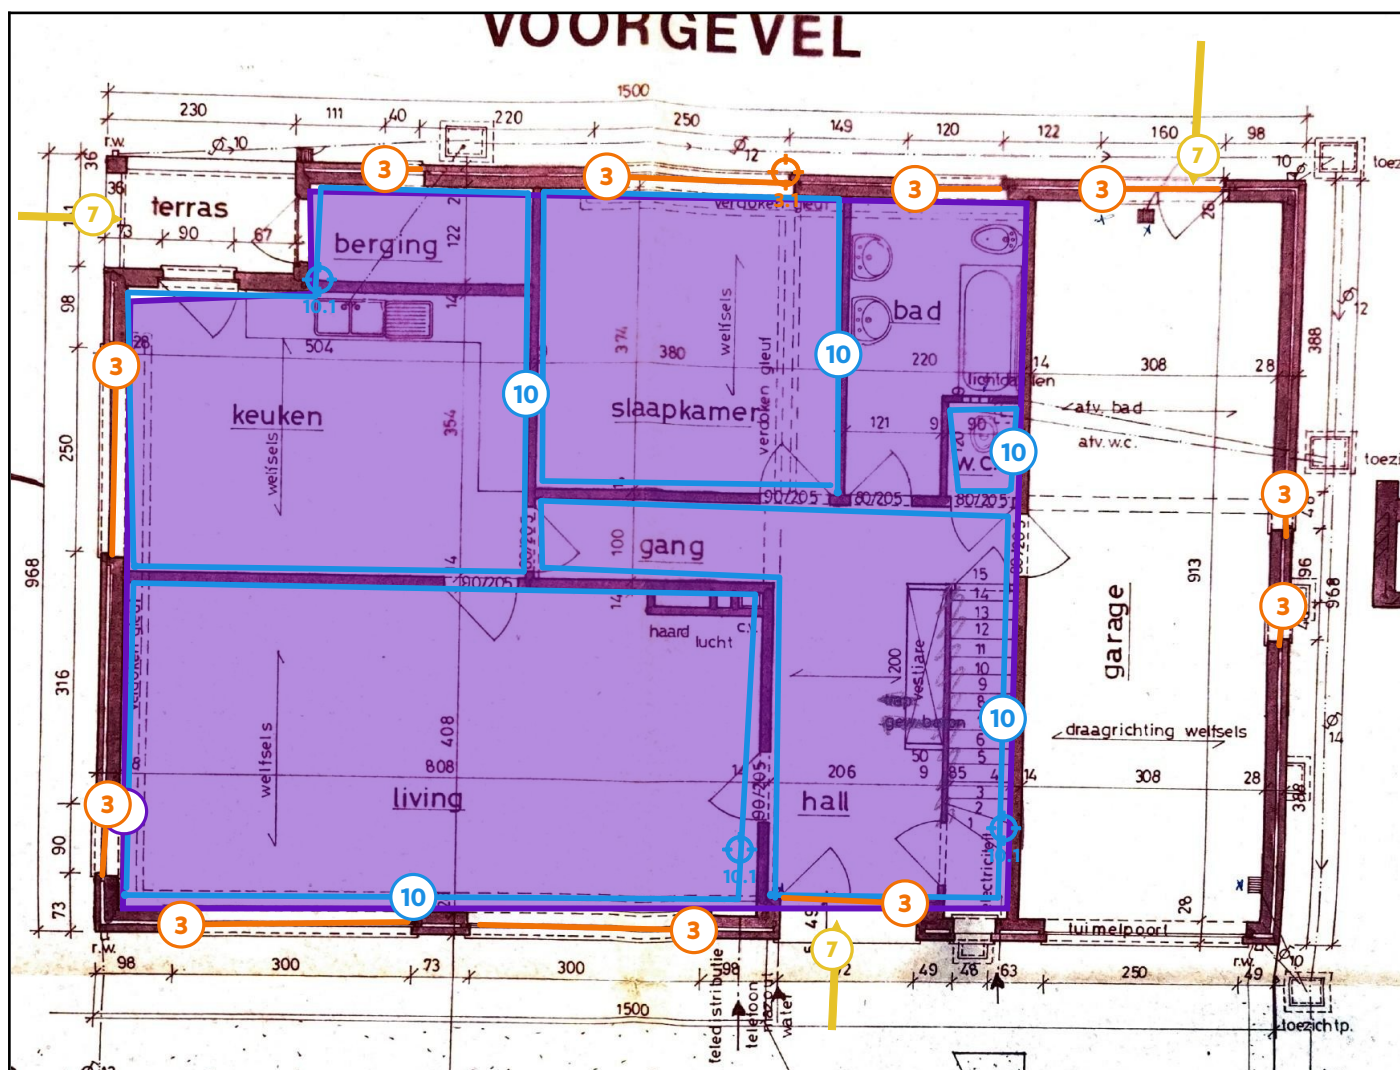
Plan 1.1: Gelijkvloerse verdieping

Beschrijving	Type	Actie
3. Kit/mastiek in en aan de ramen	Asbestmateriaal	Verwijderen
3.1 Code: MM2	Puntmonster	-
7. Glasal in schrijnwerk	Asbestmateriaal	Zorgvuldig beheren
9. Valse plafonds hout/pvc/gipskarton	Advies	-
10. Bepleistering op de muren	Geen asbest	-
10.1 Code: MM1	Mengmonster	-

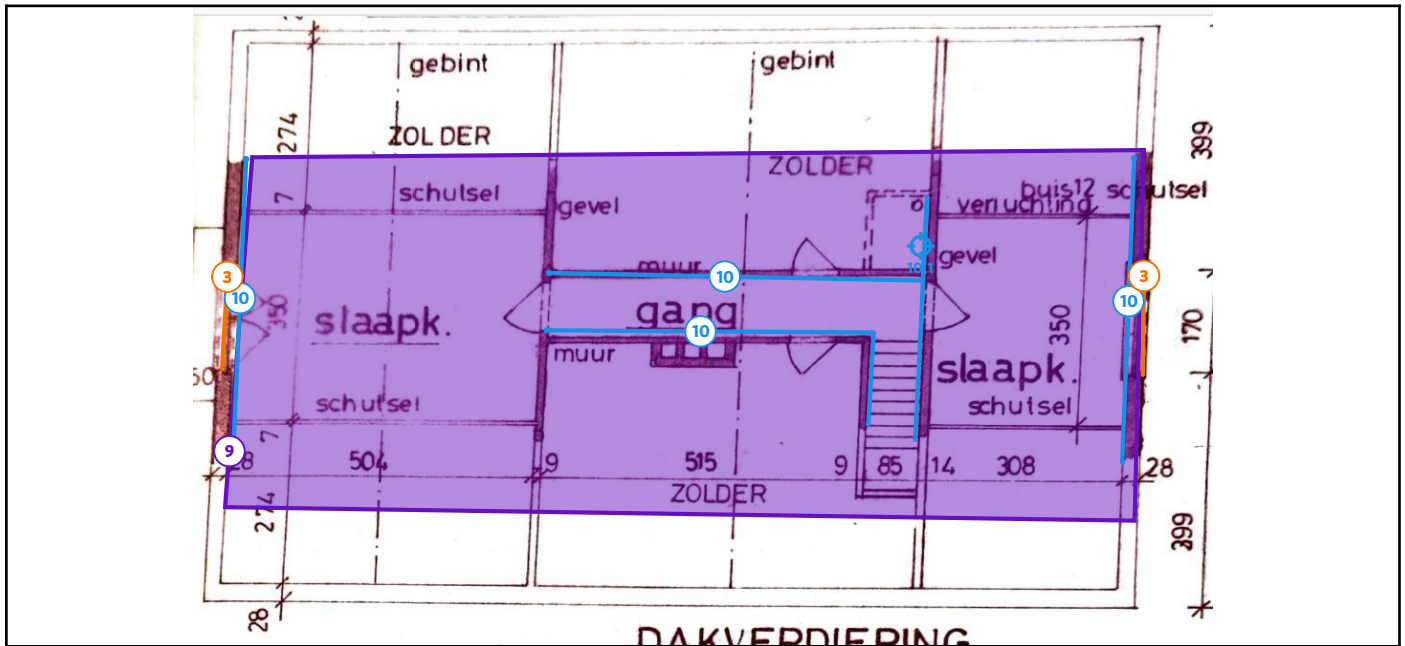
Plan 1.2: Eerste verdieping

Beschrijving	Type	Actie
3. Kit/mastiek in en aan de ramen	Asbestmateriaal	Verwijderen
9. Valse plafonds hout/pvc/gipskarton	Advies	-
10. Bepleistering op de muren	Geen asbest	-
10.1 Code: MM1	Mengmonster	-

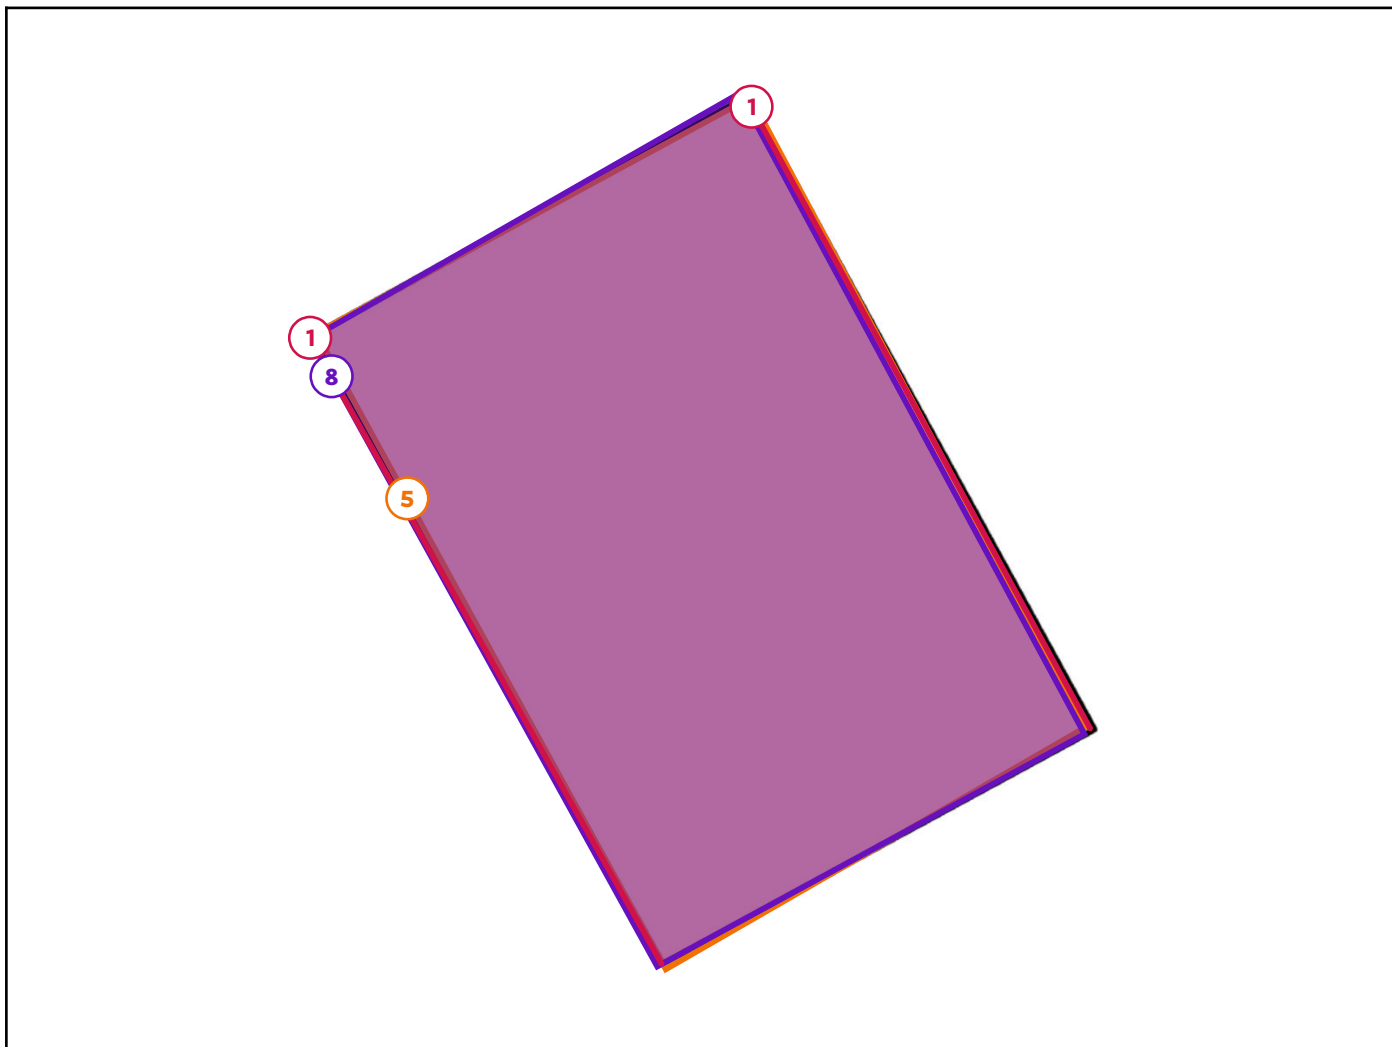
Plan 1.3: Dakplan

Beschrijving	Type	Actie
1. Resten van verwerking in de dakgoot woning	Asbestmateriaal	Dringend verwijderen
5. Leien uit asbestcement	Asbestmateriaal	Verwijderen
8. Onderdak niet zichtbaar	Beperking	-

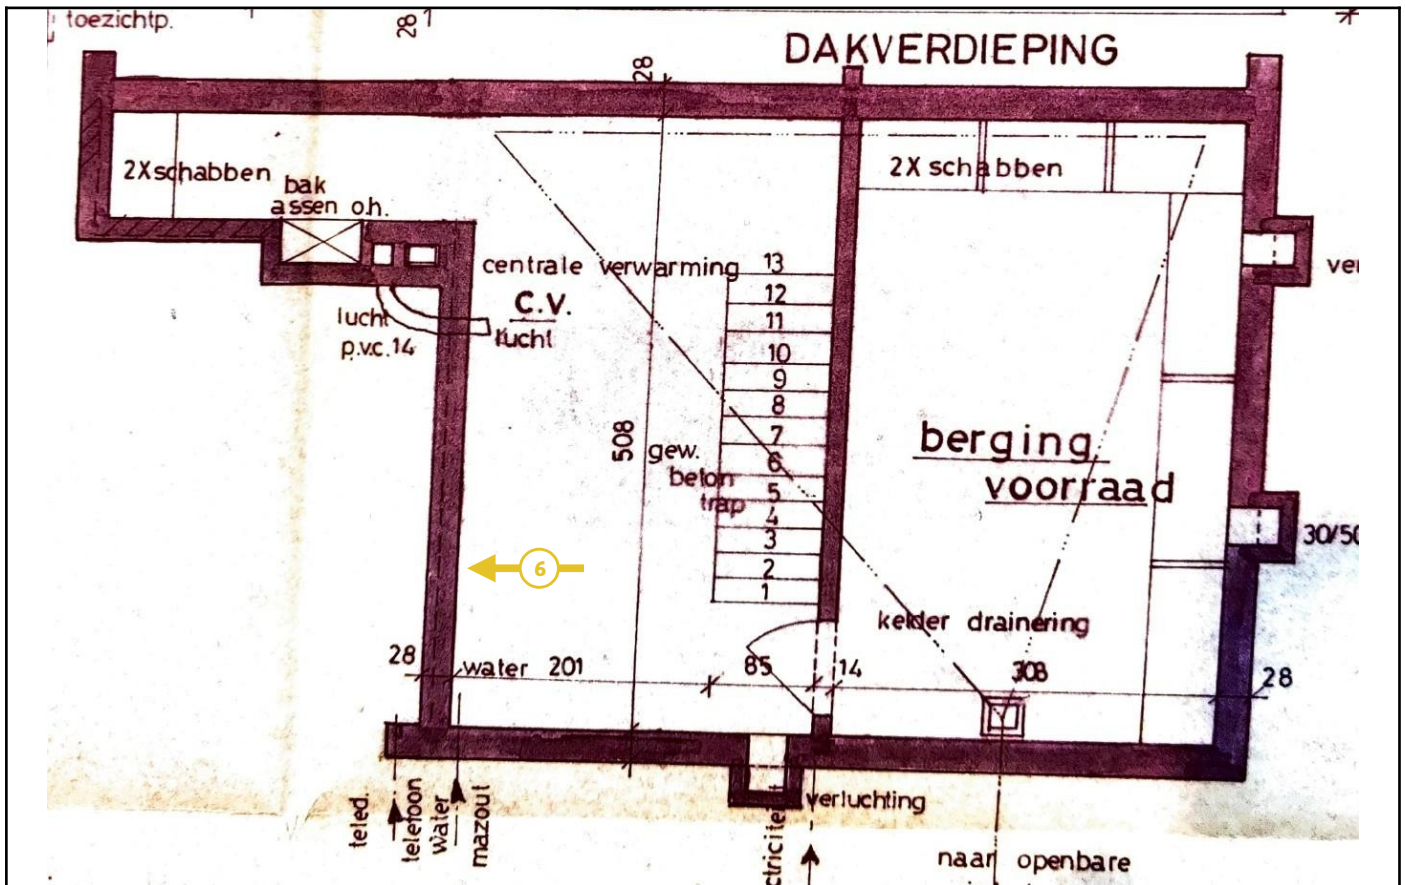
Plan 1.4: Kelder

Beschrijving	Type	Actie
6. Bakeliet tellerkast en/of plonskasten	Asbestmateriaal	Zorgvuldig beheren

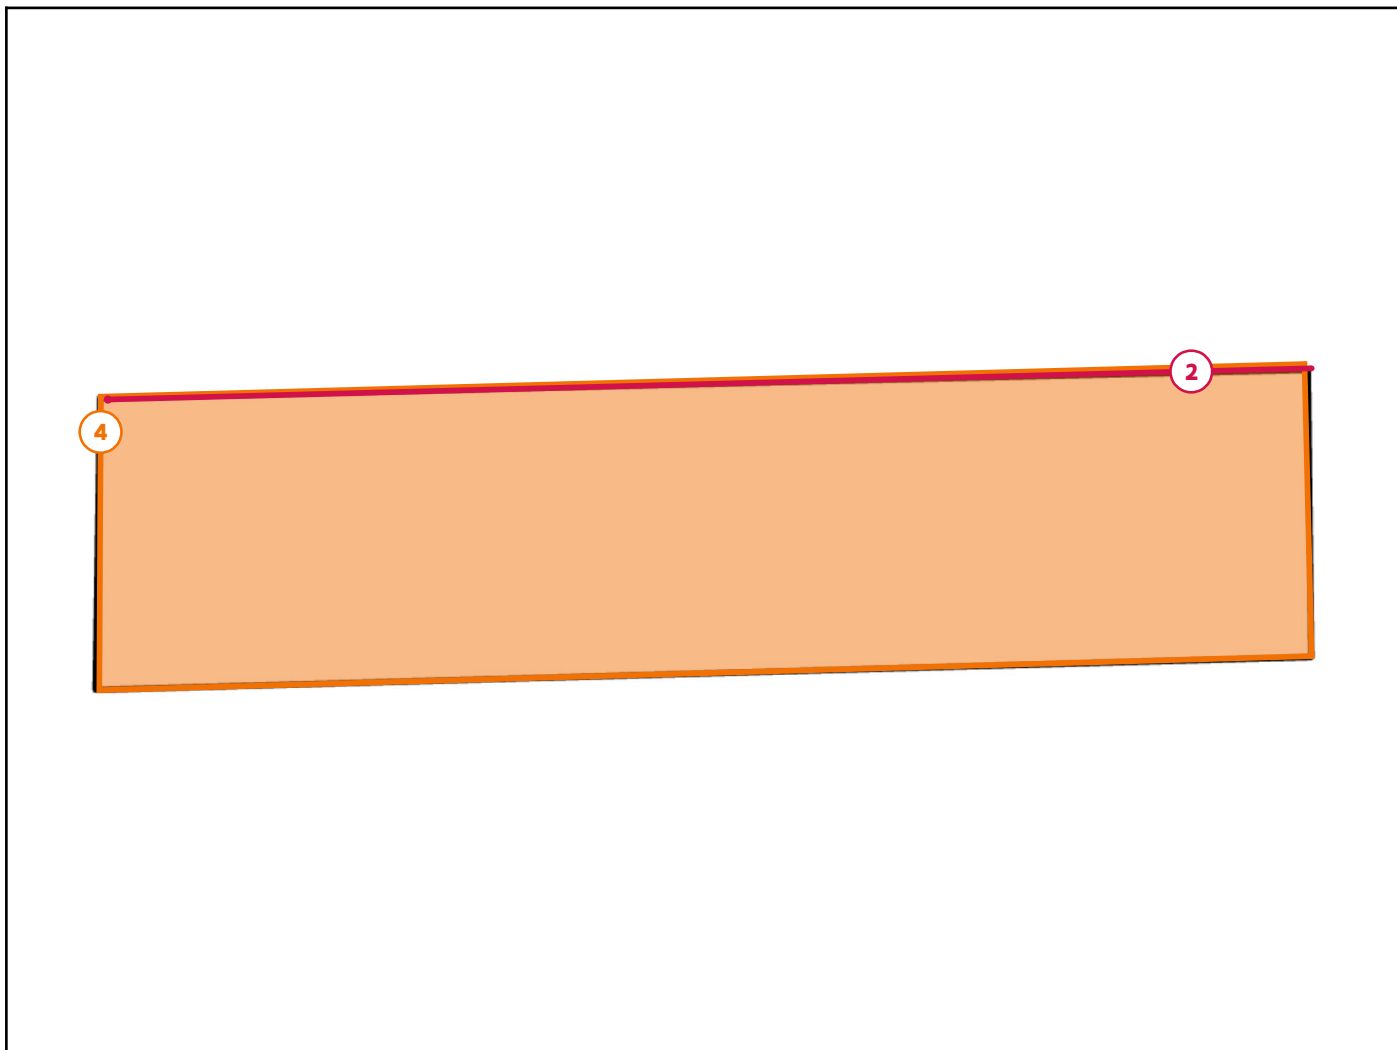
Plan 2.1: Bijgebouw plan

Beschrijving	Type	Actie
2. Resten vern werwing in dakgoot koterijen	Asbestmateriaal	Dringend verwijderen
4. Golfplaten uit asbestcement	Asbestmateriaal	Verwijderen

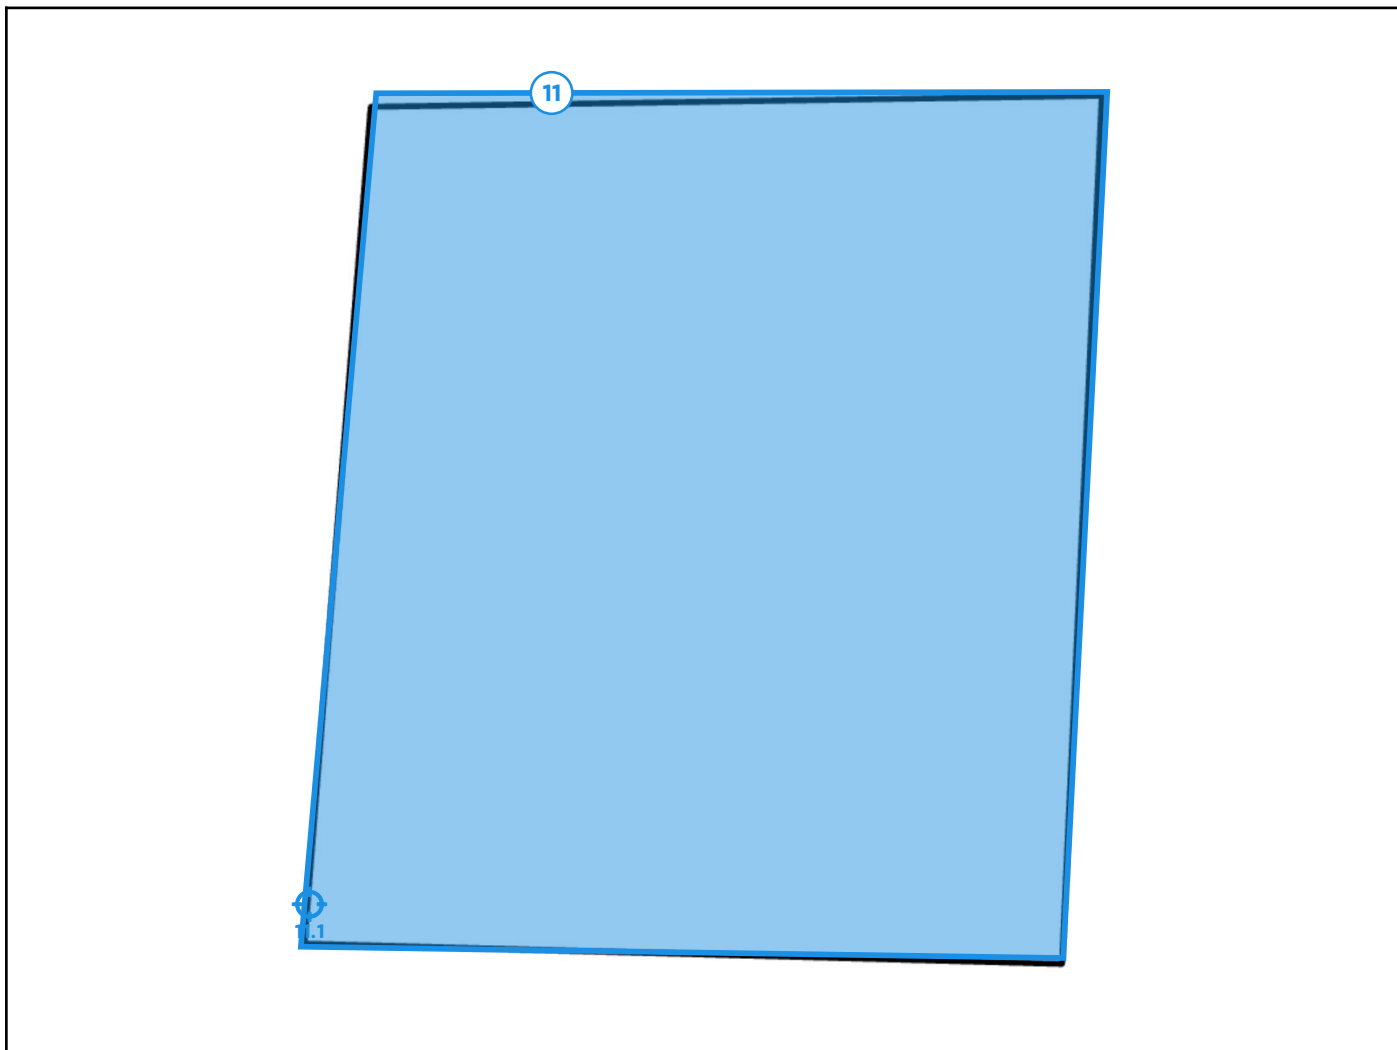
Plan 3.1: Tuinhuis

Beschrijving	Type	Actie
11. Roofing tuinhuis	Geen asbest	-
11.1 Code: MM3	Puntmonster	-
