# Asbestinventarisatetest

Nieuwelaan 10/0302, 1853 Grimbergen

Attestnummer : **20260911-000170.000**

Uitgegeven op : **11.09.2026**

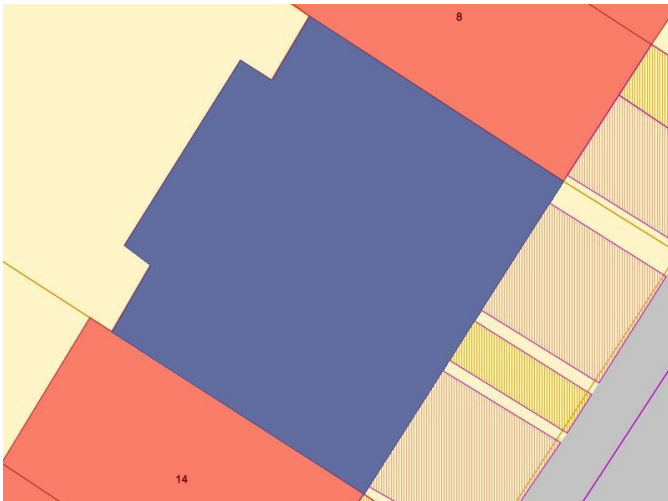
## Zone 1: Hoofdgebouw

- 0 Asbestmaterialen
- 0 Beperkingen
- 0 Uitsluitingen
- 0 Roerende goederen
- 0 Puin, steenslag, (water)bodem
- 1 Advies
- 1 Geen asbest
