Asbestinventarisatetest

Sleeuwagen 59, 1785 Merchtem

Attestnummer : 20251208-000181.000

Uitgegeven op : 08.12.2025

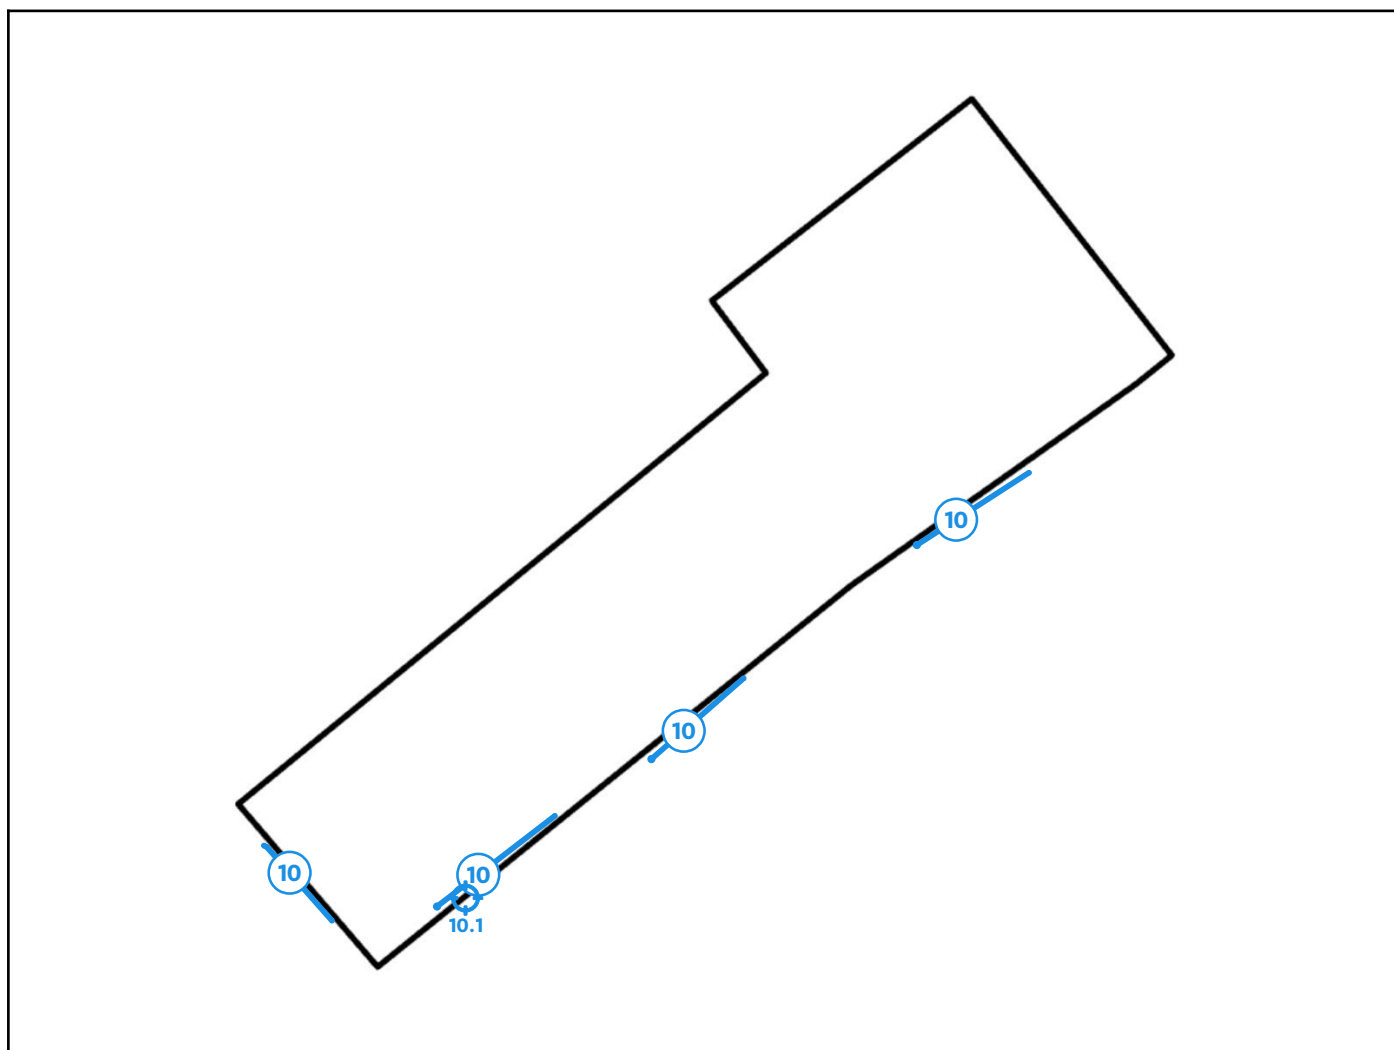
Plan 2.1: Opslag

Beschrijving	Type	Actie
10. Deksteen of vensterbank Hol	Geen asbest	-
10.1 Code: MM4	Puntmonster	-

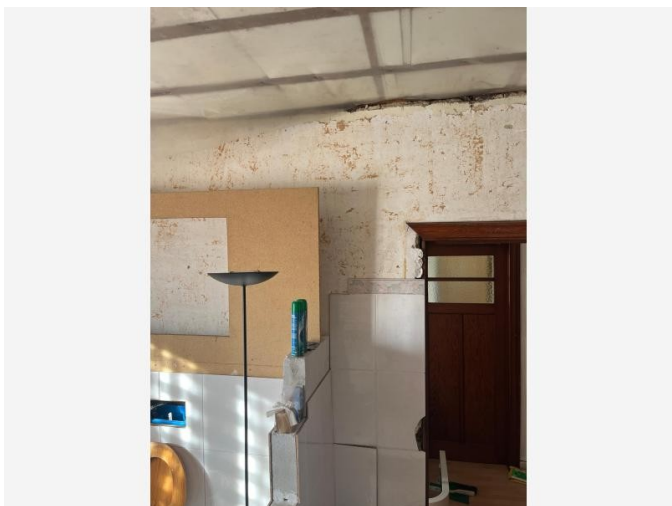
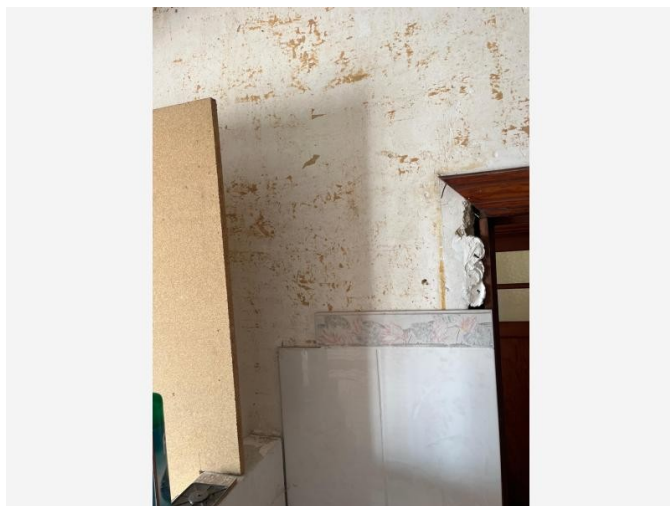
Beschrijving	Beploistering op de muren
Omgeving	Binnen
Primaire drager	Binnenwand
Bindmiddel van materiaal	Gips - kalk
Gebondenheid op basis van bindmiddel	Niet-hechtgebonden
Hoeveelheid (oppervlakte - dikte - aantal)	• 320,00 m ² - 1,00 cm - 1 stuk
Totaal volume	3,20 m ³
Identificatiemethode	Een monsternamen door de asbestdeskundige met laboanalyse door een asbestlabo.
Destructieve handeling voor identificatie	Nee
Opmerking	<p>Deze oppervlakte is een berekende schatting, Er worden geen rechten verleend aan deze oppervlakten. De dikte is een schatting die voorkomt uit de monsterplaatsen en is daarom niet altijd representatief.</p> <p>staalname in</p> <p>Natteruimte : badkamer en keuken</p> <p>droge ruimte : berging / slaapkamer</p> <p>trappenhuis : staal genomen</p> <p>stookplaats : Niet van toepassing</p>

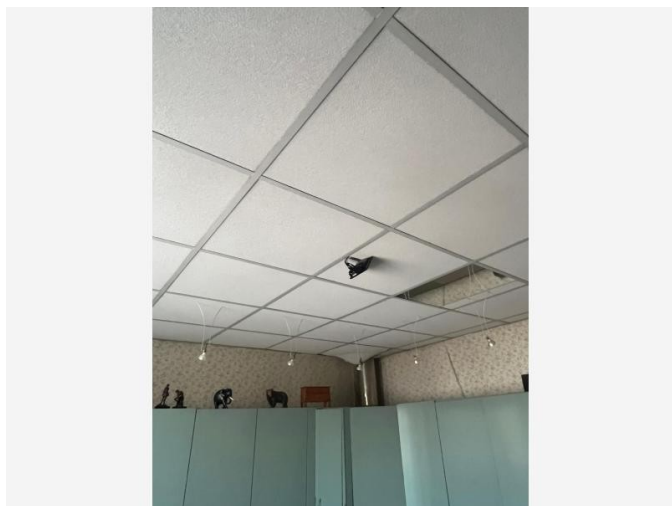
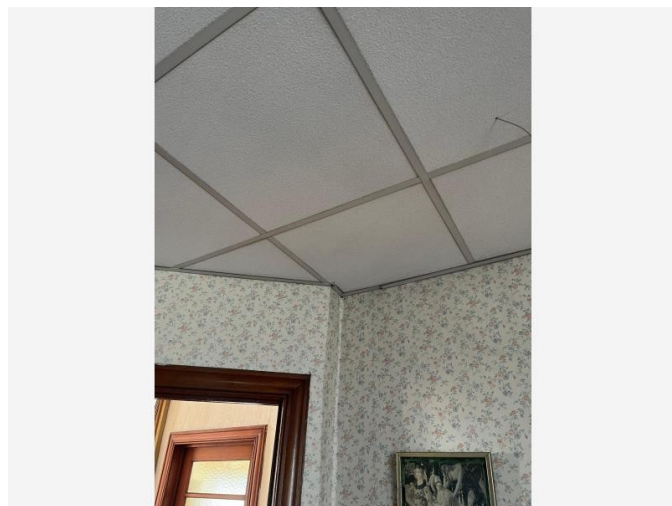
Beschrijving	Plafondtegels
Omgeving	Binnen
Primaire drager	Plafond
Bindmiddel van materiaal	Calciumsilicaat
Gebondenheid op basis van bindmiddel	Niet-hechtgebonden
Hoeveelheid (oppervlakte - dikte - aantal)	• 40,00 m ² - 2,00 cm - 1 stuk
Totaal volume	0,80 m ³
Identificatiemethode	Een monstername door de asbestdeskundige met laboanalyse door een asbestlabo.
Destructieve handeling voor identificatie	Nee

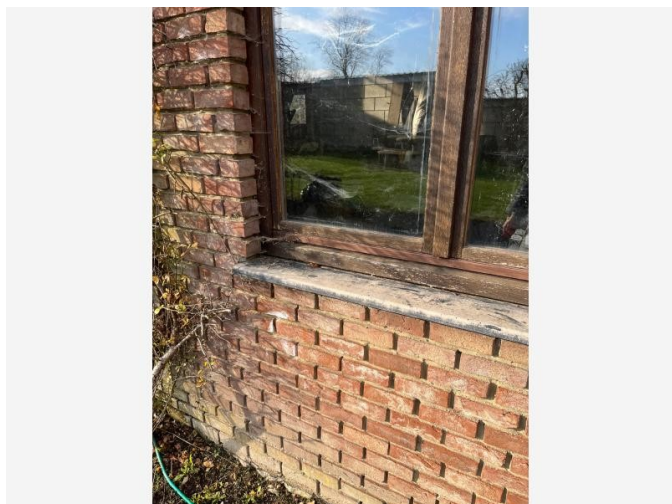
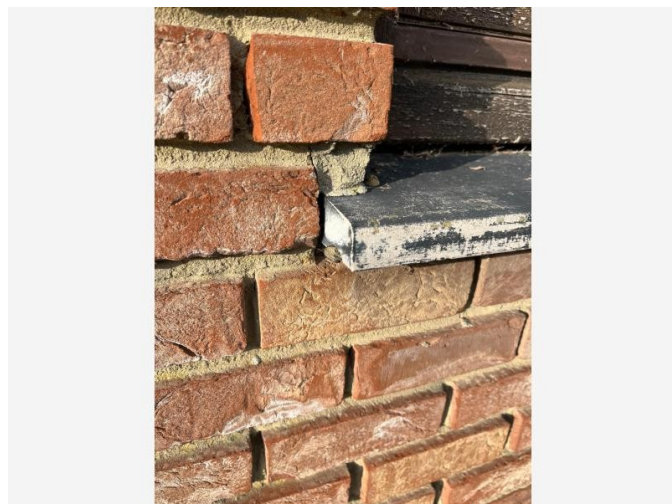
Beschrijving	Deksteen of vensterbank Hol
Omgeving	Binnen
Primaire drager	Wandopening verticaal (raam, deur, ...)
Bindmiddel van materiaal	Cement
Gebondenheid op basis van bindmiddel	Hecht
Hoeveelheid (oppervlakte - dikte - aantal)	• 2,00 m ² - 4,00 cm - 1 stuk
Totaal volume	0,08 m ³
Identificatiemethode	Een monstername door de asbestdeskundige met laboanalyse door een asbestlabo.
Destructieve handeling voor identificatie	Nee
Opmerking	dikte is een schatting, deze ornamenten hebben geen uniforme dikte. de oppervlakte is een berekende schatting, waaraan geen rechten worden verleend.

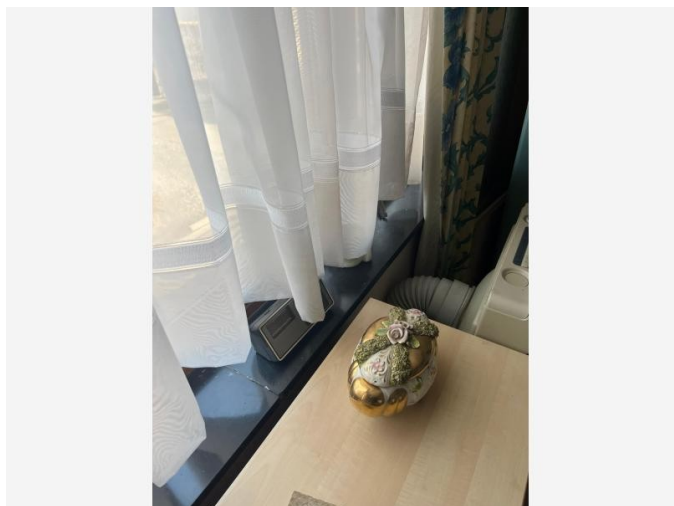
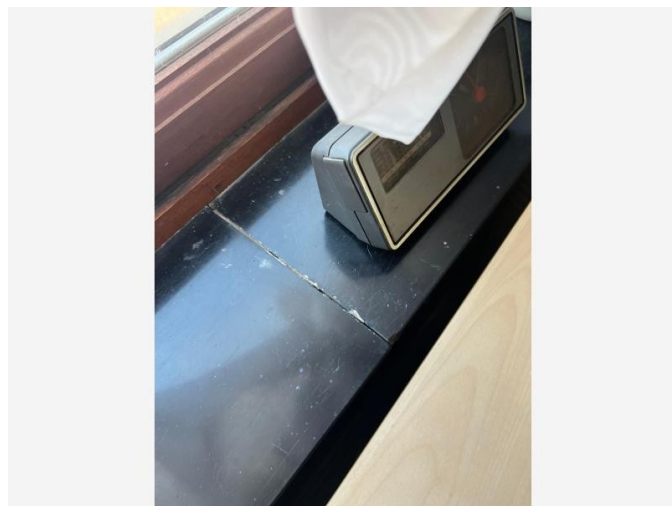
Beschrijving	Vensterbank
Omgeving	Binnen
Primaire drager	Wandopening verticaal (raam, deur, ...)
Bindmiddel van materiaal	Cement
Gebondenheid op basis van bindmiddel	Hecht
Hoeveelheid (oppervlakte - dikte - aantal)	• 5,00 m ² - 4,00 cm - 1 stuk
Totaal volume	0,20 m ³
Identificatiemethode	Een monstername door de asbestdeskundige met laboanalyse door een asbestlabo.
Destructieve handeling voor identificatie	Nee
Opmerking	dikte is een schatting, deze ornamenten hebben geen uniforme dikte. de oppervlakte is een berekende schatting, waaraan geen rechten worden verleend.

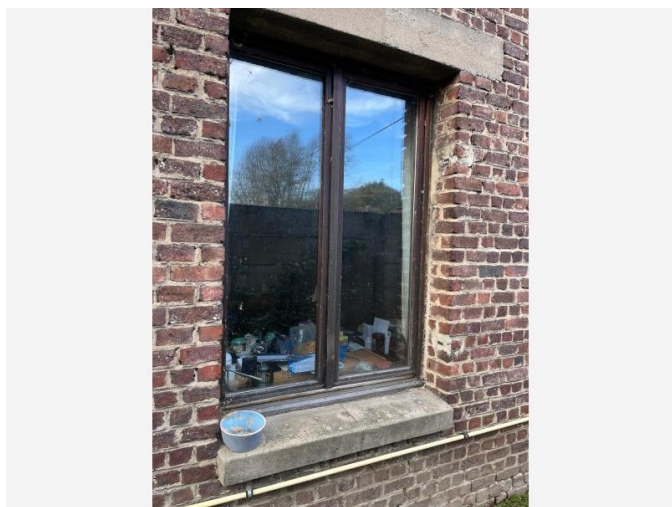
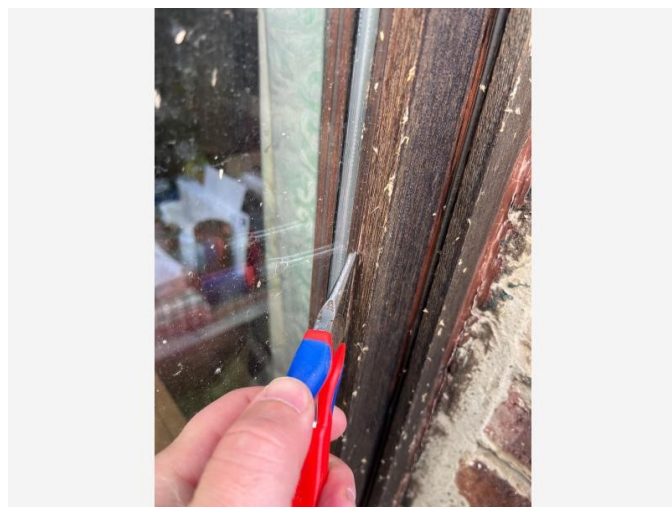
Beschrijving	Notitie	Terug te vinden op plannen
Fiche 13: Kit	Er werd geen asbestverdachte kit vastgesteld	-
Fiche 14: Dakbekleding	Dakpannen zijn niet asbestverdacht	-
Fiche 15: Onderdak	Er werd op 2 plaatsen een niet asbestverdacht onderdak aangetroffen. Wij kunnen geen uitsluitsel geven over andere zones.	Plan 1.4: Dak
Fiche 16: Kit	-	-
