Asbestinventarisatetest

Neerveldstraat 236, 1745 Opwijk

Attestnummer : 20260129-000256.000

Uitgegeven op : 29.01.2026

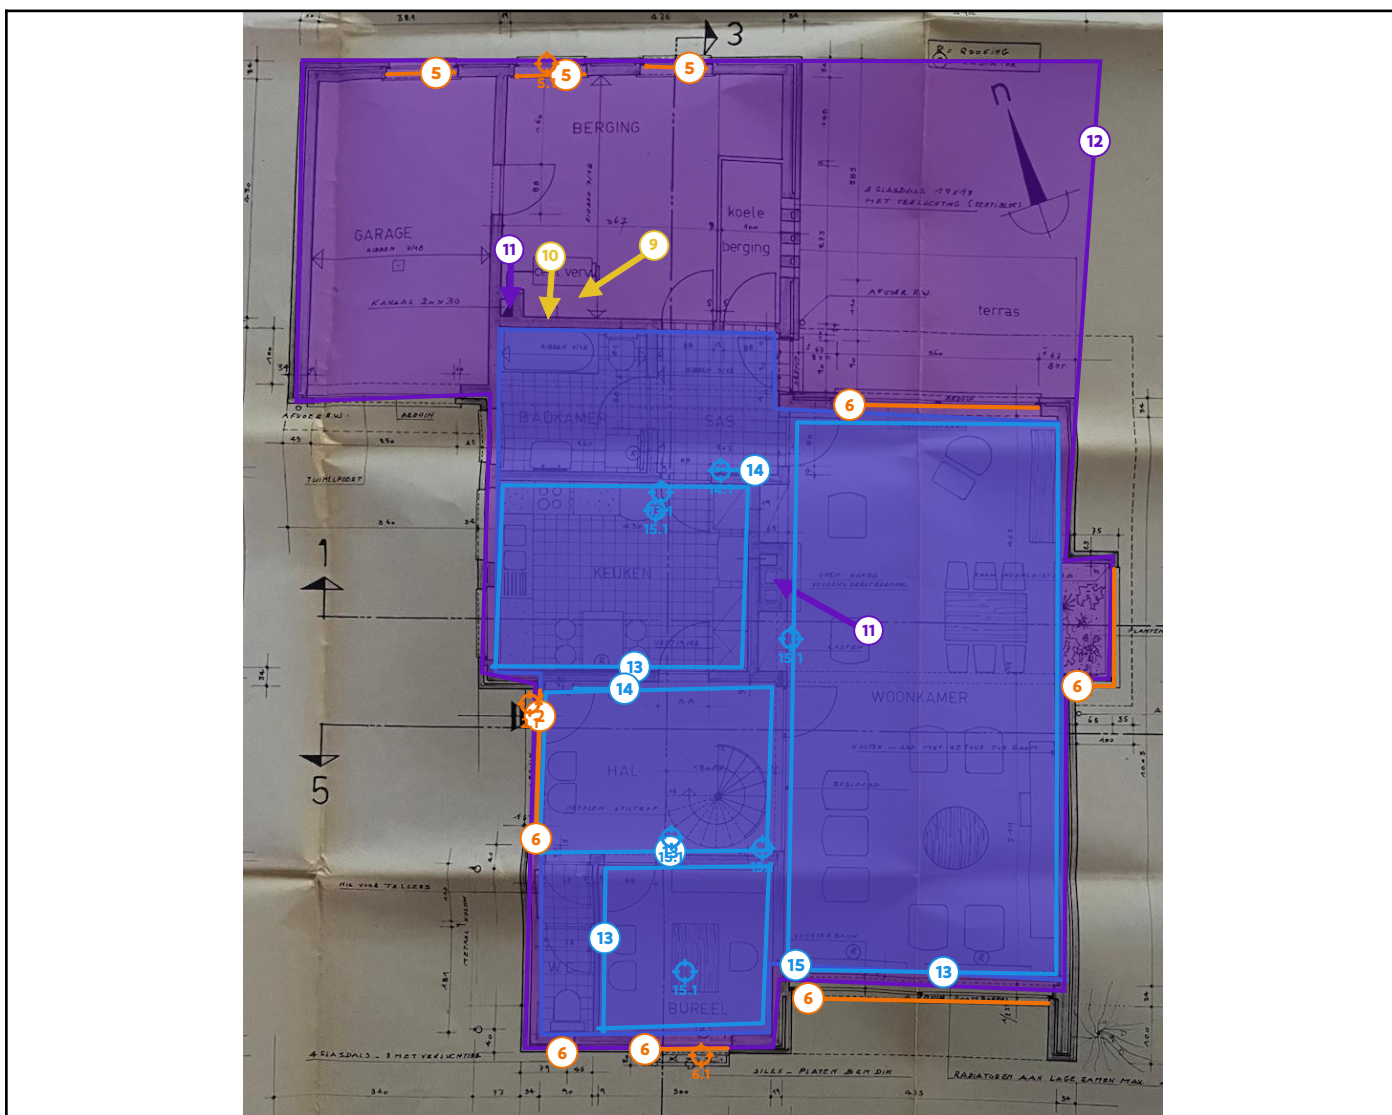
Plan 1.1: Gelijkvloerse verdieping

Beschrijving	Type	Actie
2. Paneel in cement + voordeur	Asbestmateriaal	Verwijderen
2.1 Code: MM7	Puntmonster	-
5. Kit/mastiek in en aan de ramen enkel glas	Asbestmateriaal	Verwijderen
5.1 Code: MM6	Puntmonster	-
6. Kit/mastiek in en aan de ramen dubbel glas	Asbestmateriaal	Verwijderen
6.1 Code: MM5	Puntmonster	-

9. CV ketel (geen info beschikbaar)	Asbestmateriaal	Zorgvuldig beheren
10. Bakeliet schakelaars - stopcontacten(geen staalname mogelijk)	Asbestmateriaal	Zorgvuldig beheren
11. Schoorsteen rookgaskanaal	Beperking	-
12. Vloertegels	Advies	-
13. Pleisterwerk wanden	Geen asbest	-
13.1 Code: MM2	Mengmonster	-
14. Pakking oude radiatoren	Geen asbest	-
14.1 Code: MM3	Puntmonster	-
15. Pleisterwerk plafonds	Geen asbest	-
15.1 Code: MM 2	Mengmonster	-

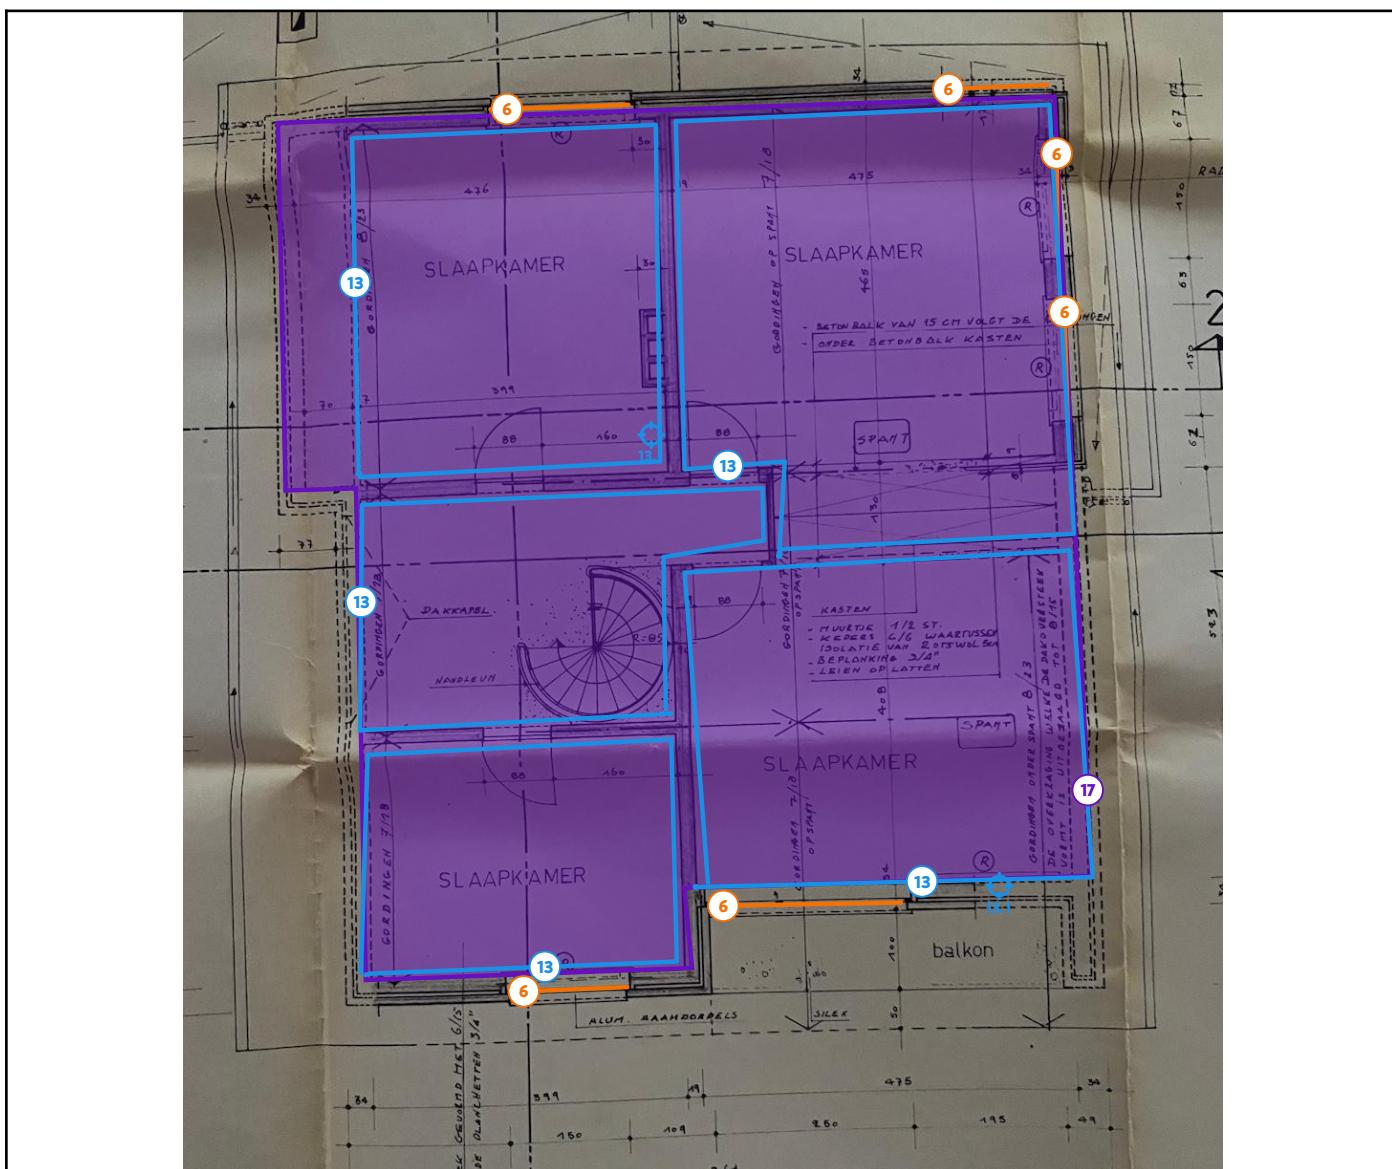
Plan 1.2: Eerste verdieping

Beschrijving	Type	Actie
6. Kit/mastiek in en aan de ramen dubbel glas	Asbestmateriaal	Verwijderen
13. Pleisterwerk wanden	Geen asbest	-
13.1 Code: MM2	Mengmonster	-
17. Onderdak (niet waarneembaar)	Overige ruimte of materiaal	-

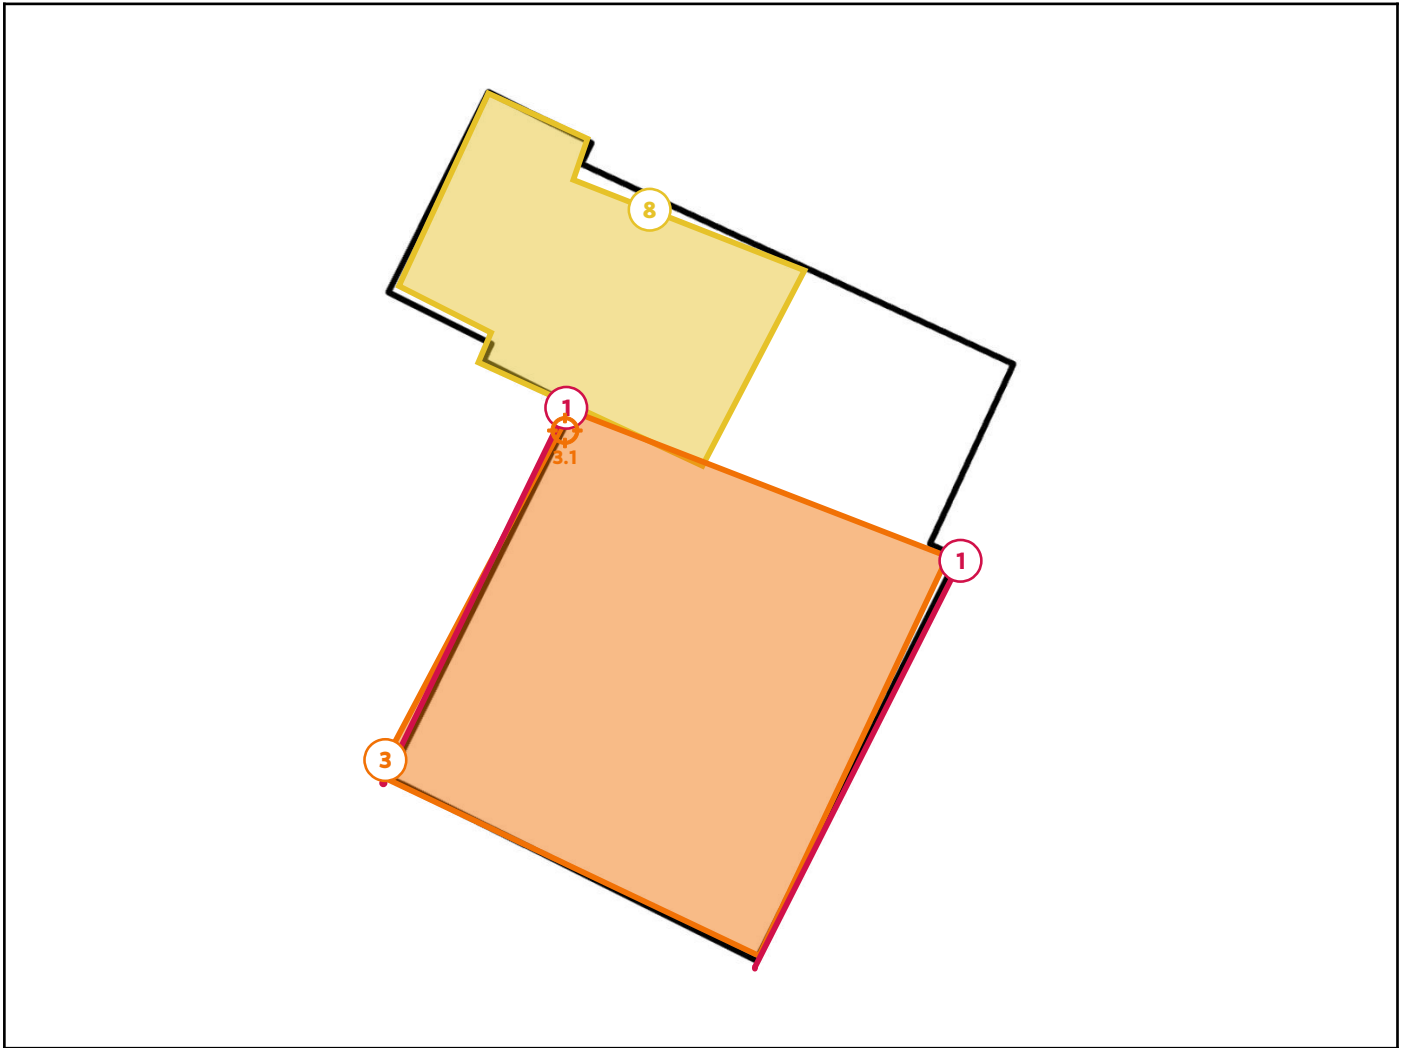
Plan 1.3: Dakplan

Beschrijving	Type	Actie
1. Slib in de dakgoot	Asbestmateriaal	Dringend verwijderen
3. Dak in cementleien	Asbestmateriaal	Verwijderen
3.1 Code: MM8	Puntmonster	-
8. Roofing asbestverdacht (geen staalname mogelijk)	Asbestmateriaal	Zorgvuldig beheren

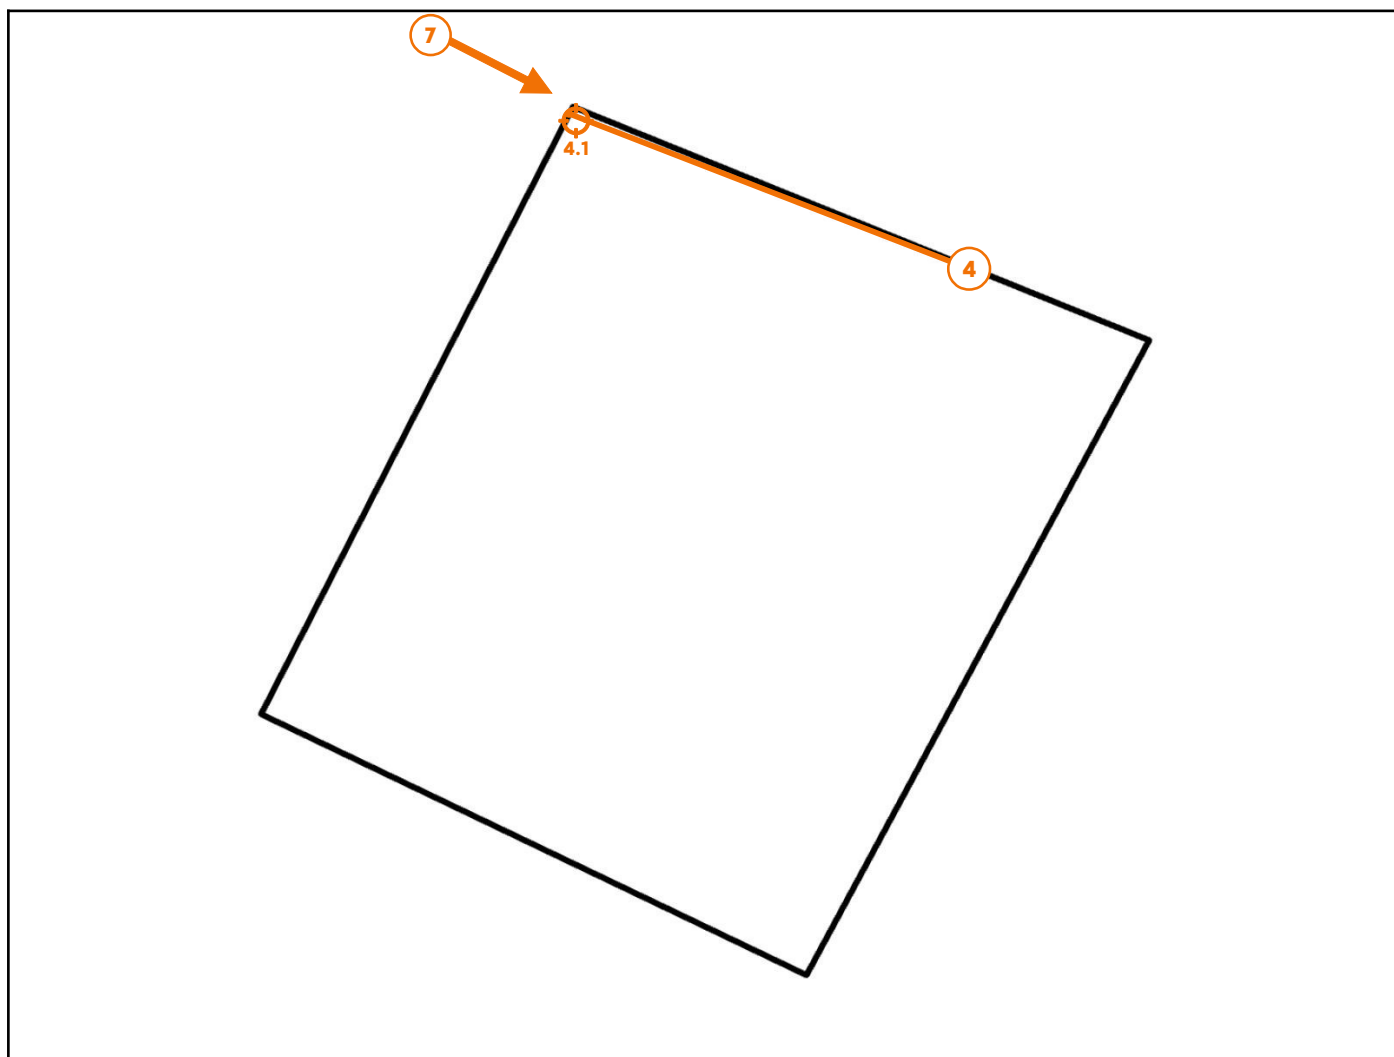
Plan 3.1: Tuinhuis

Beschrijving	Type	Actie
4. Picalplaat	Asbestmateriaal	Verwijderen
4.1 Code: MM4	Puntmonster	-
7. Cementbuis	Asbestmateriaal	Verwijderen

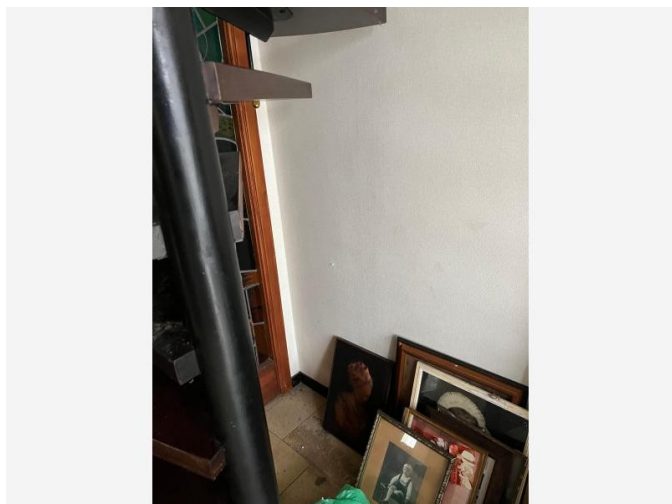
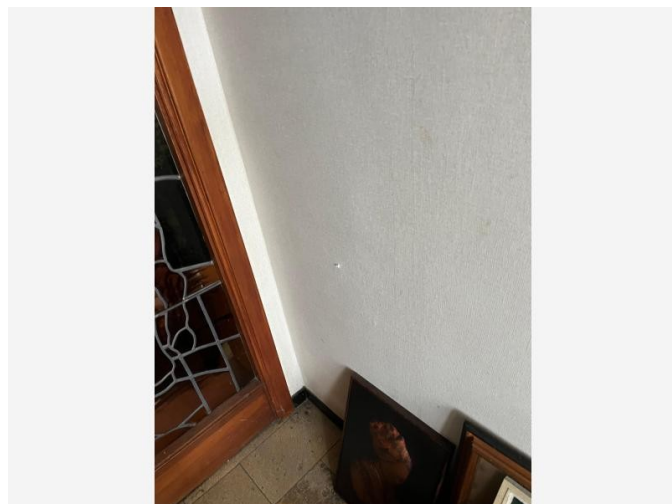
Basis voor advies	Beoordeling op basis van expertise met een vaststelling door de asbestdeskundige.
Primaire drager	Vloer
(Asbest)materiaal	Prefab - afwerking - Tegel
Bindmiddel	Cement
Gebondenheid bindmiddel	Hecht

Geen asbest
