Asbestinventarisatetest

Meirbeekstraat 38, 9308 Aalst

Attestnummer : 20241216-000520.000

Niet-asbestveilig

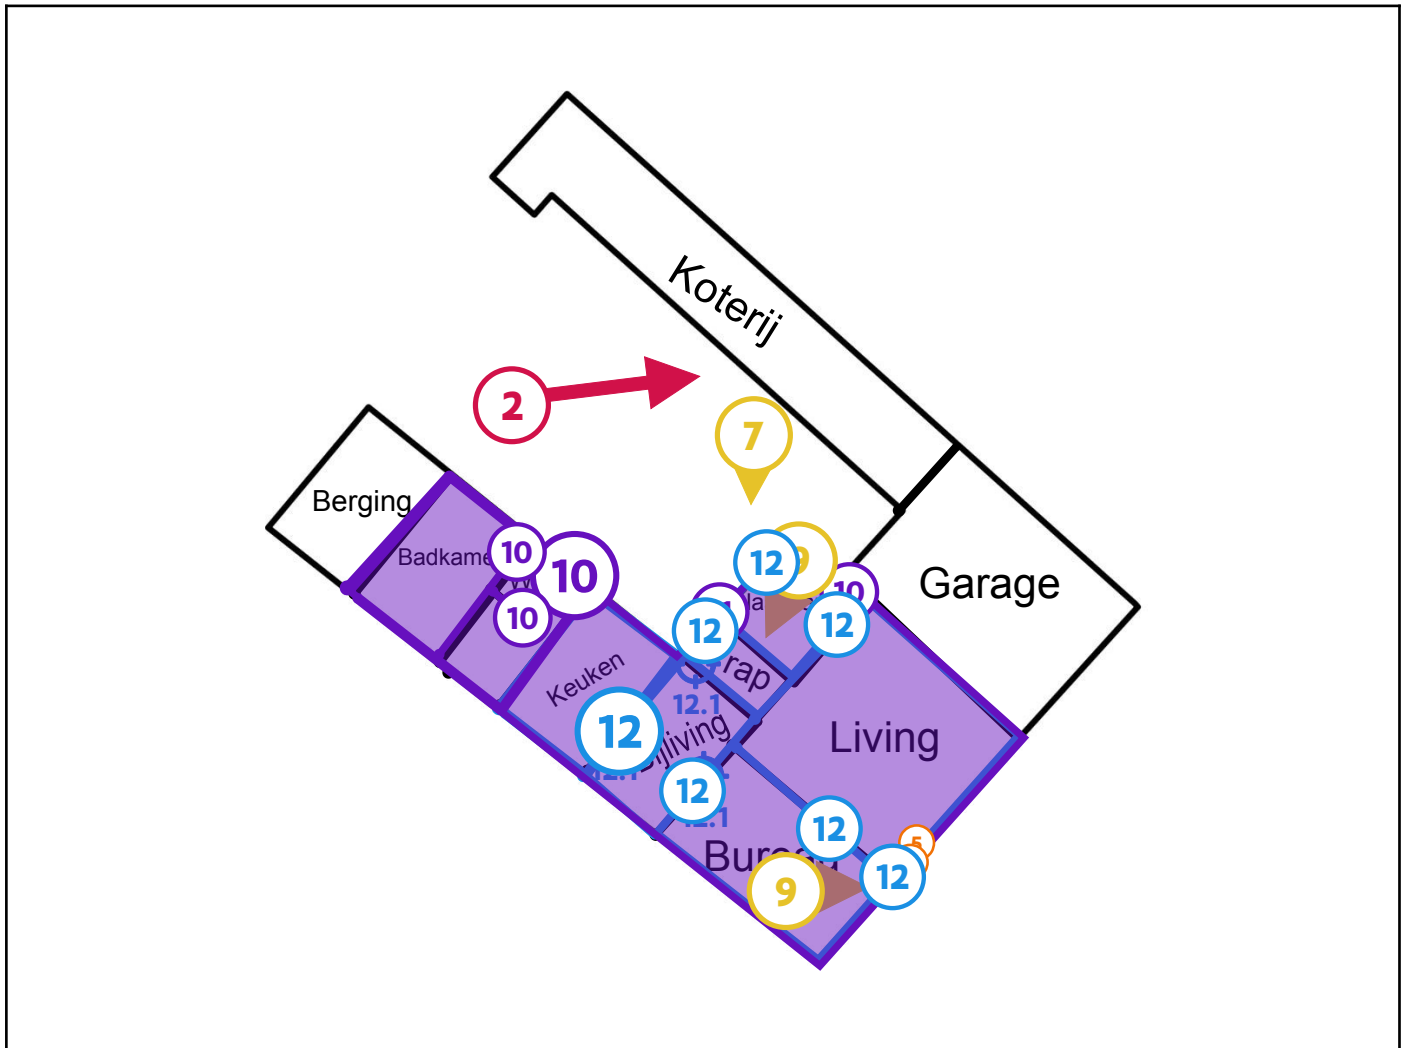
Plan 1.1: Gelijkvloers

Beschrijving	Type	Actie
2. Opvangcontainer water dakgoten	Asbestmateriaal	Dringend verwijderen
5. glasal plaat (binnenschil)	Asbestmateriaal	Verwijderen
6. glasal plaat (buitenschil)	Asbestmateriaal	Verwijderen
7. Afvoerputje	Asbestmateriaal	Zorgvuldig beheren
9. Bakeliet lichtschakelaars	Asbestmateriaal	Zorgvuldig beheren
10. Planchetten muren	Advies	-
11. Planchetten/houten plafonds	Advies	-

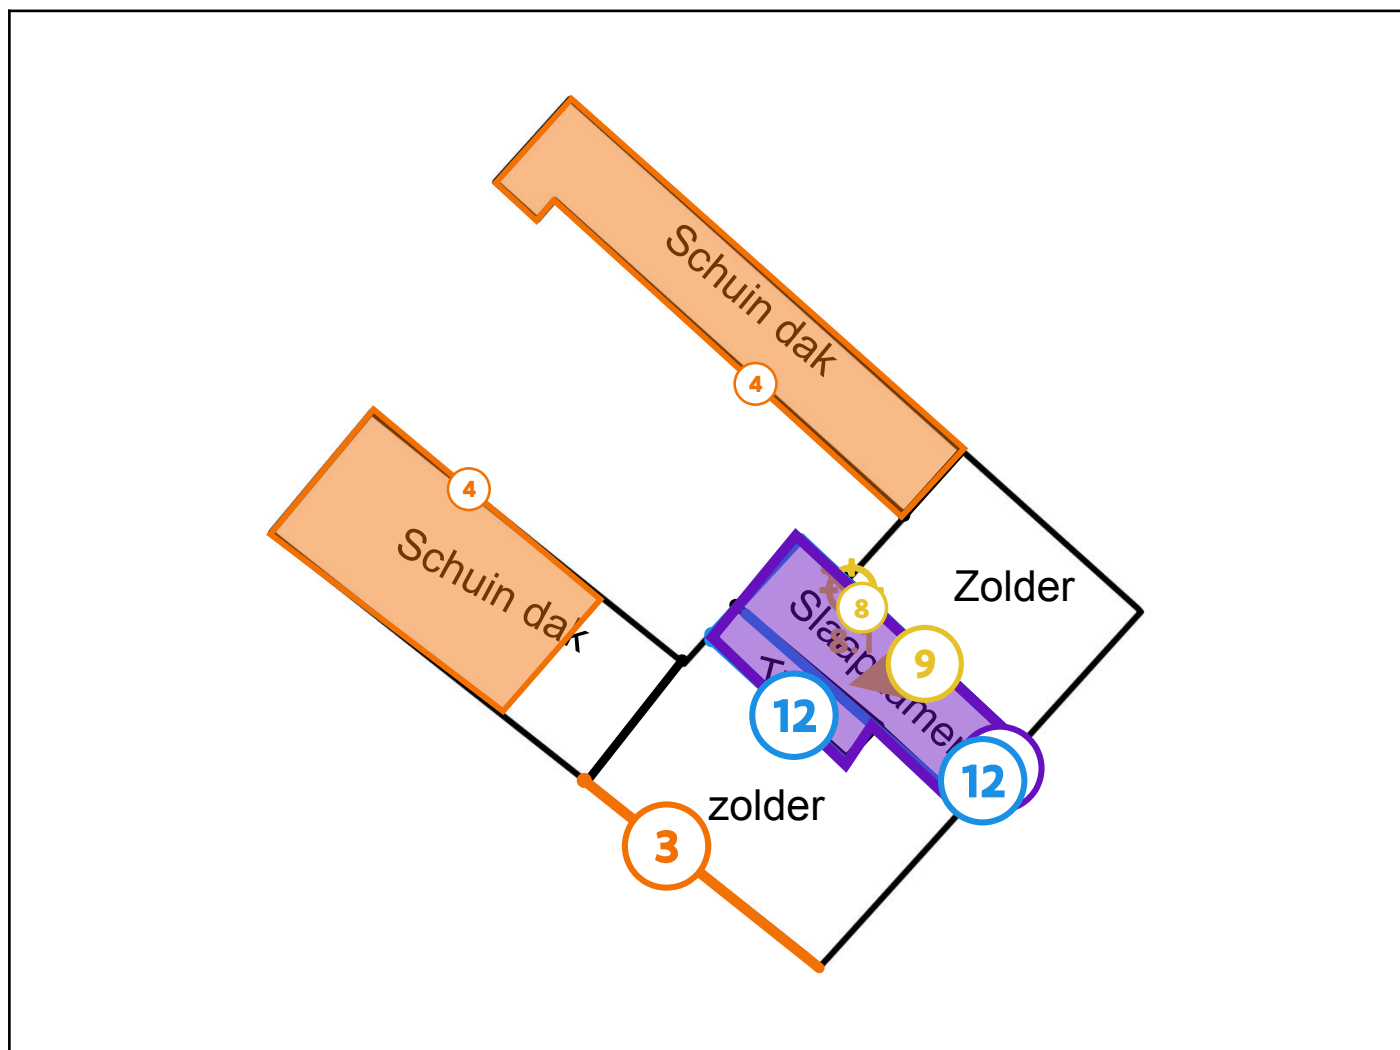
Plan 1.2: 1e Verdieping

Beschrijving	Type	Actie
3. Leien	Asbestmateriaal	Verwijderen
4. Golfplaten daken	Asbestmateriaal	Verwijderen
8. Vensterbank	Asbestmateriaal	Zorgvuldig beheren
8.1 Code: PS3	Puntmonster	-
9. Bakeliet lichtschakelaars	Asbestmateriaal	Zorgvuldig beheren
11. Planchetten/houten plafonds	Advies	-
12. Pleisterwerk muren	Geen asbest	-

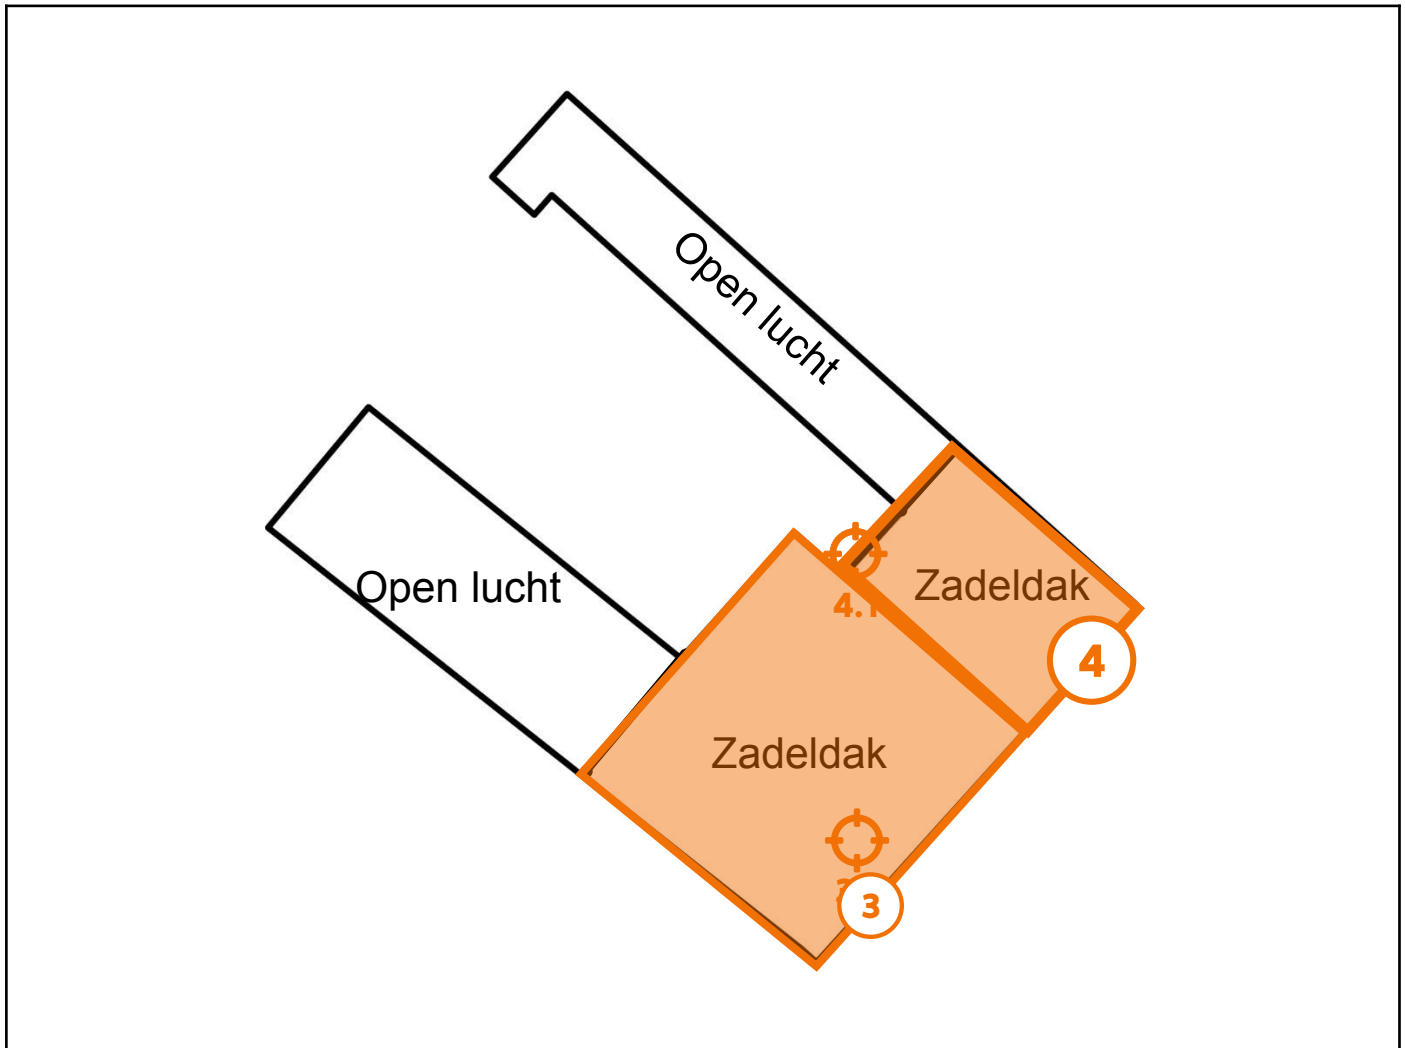
Plan 1.3: Dak voorbouw

Beschrijving	Type	Actie
3. Leien	Asbestmateriaal	Verwijderen
3.1 Code: PS2	Puntmonster	-
4. Golfplaten daken	Asbestmateriaal	Verwijderen
4.1 Code: PS1	Puntmonster	-

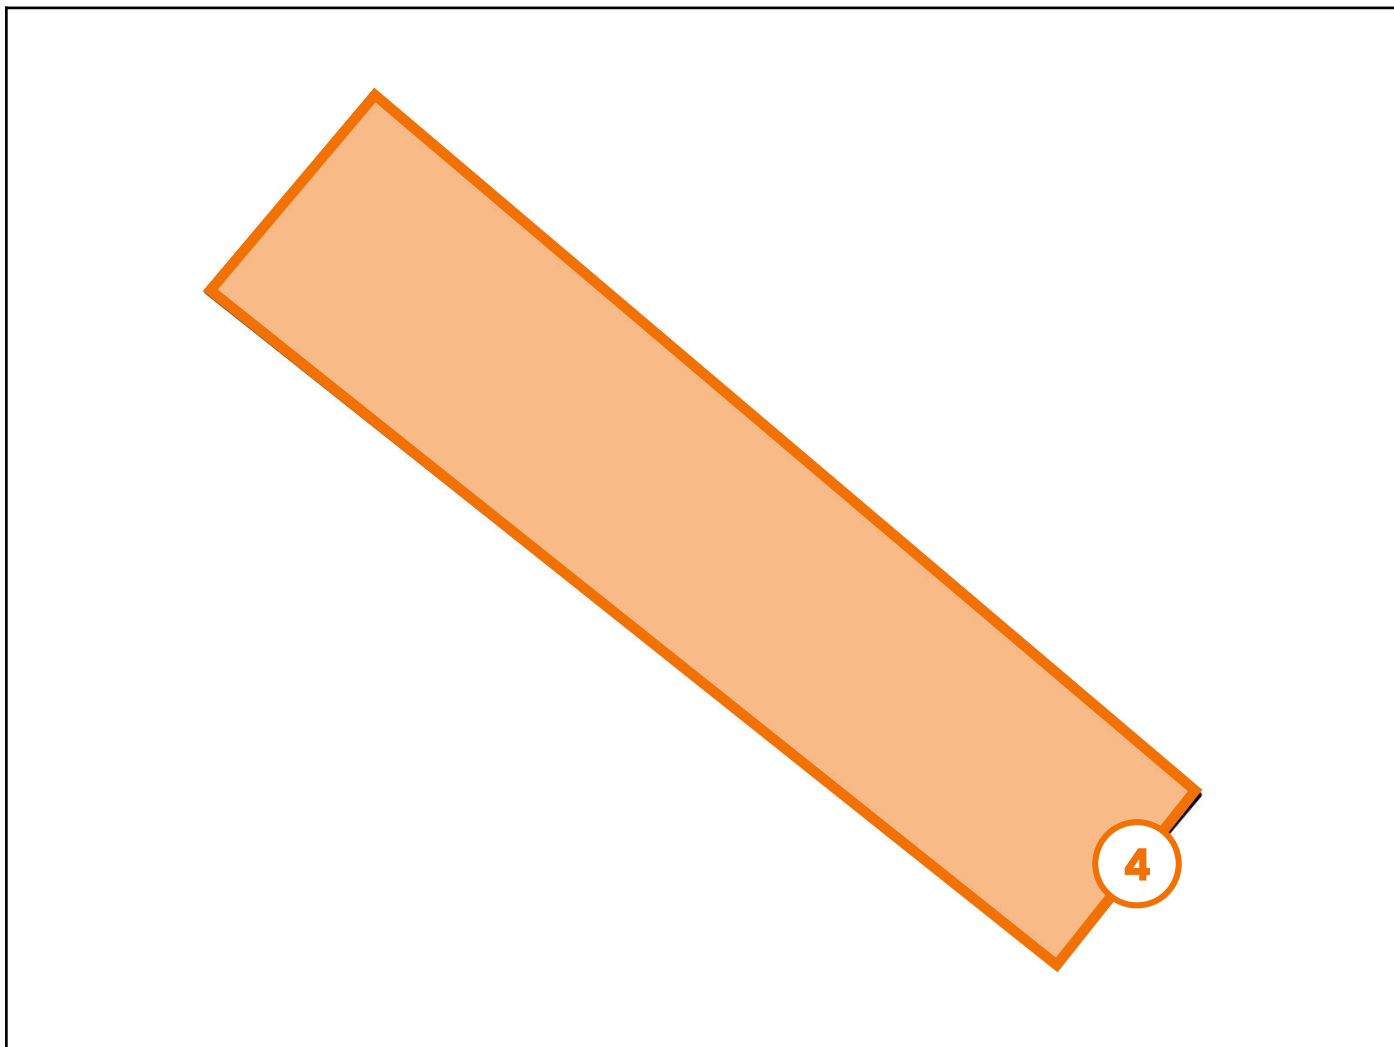
Plan 3.1: Stal plan

Beschrijving	Type	Actie
4. Golfplaten daken	Asbestmateriaal	Verwijderen

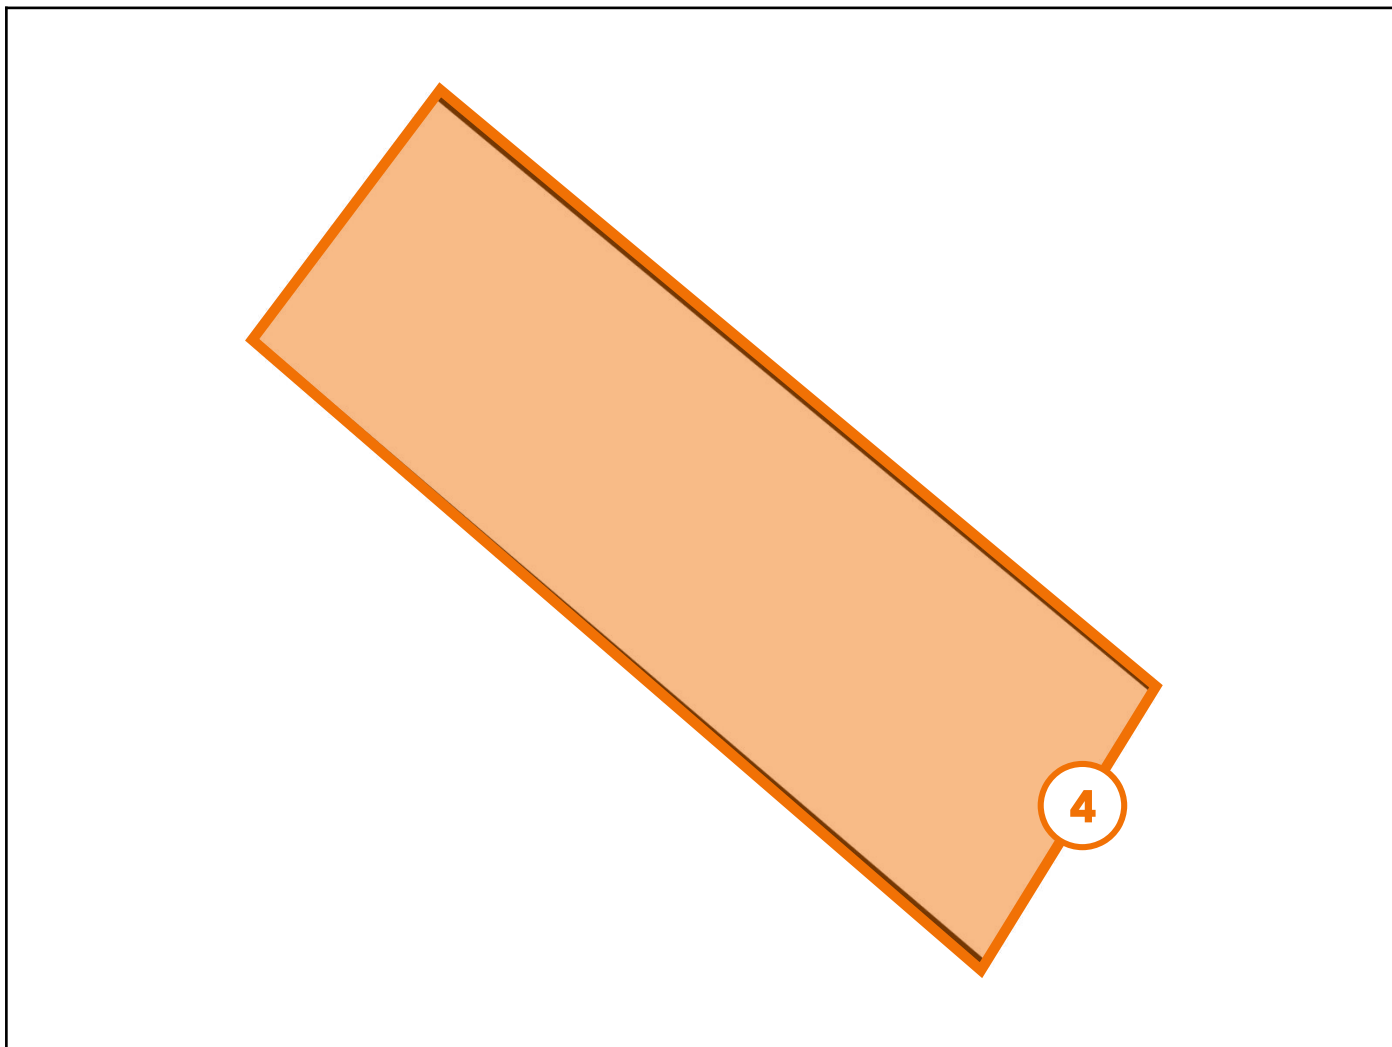
Plan 4.1: Kippenhok plan

Beschrijving	Type	Actie
4. Golfplaten daken	Asbestmateriaal	Verwijderen

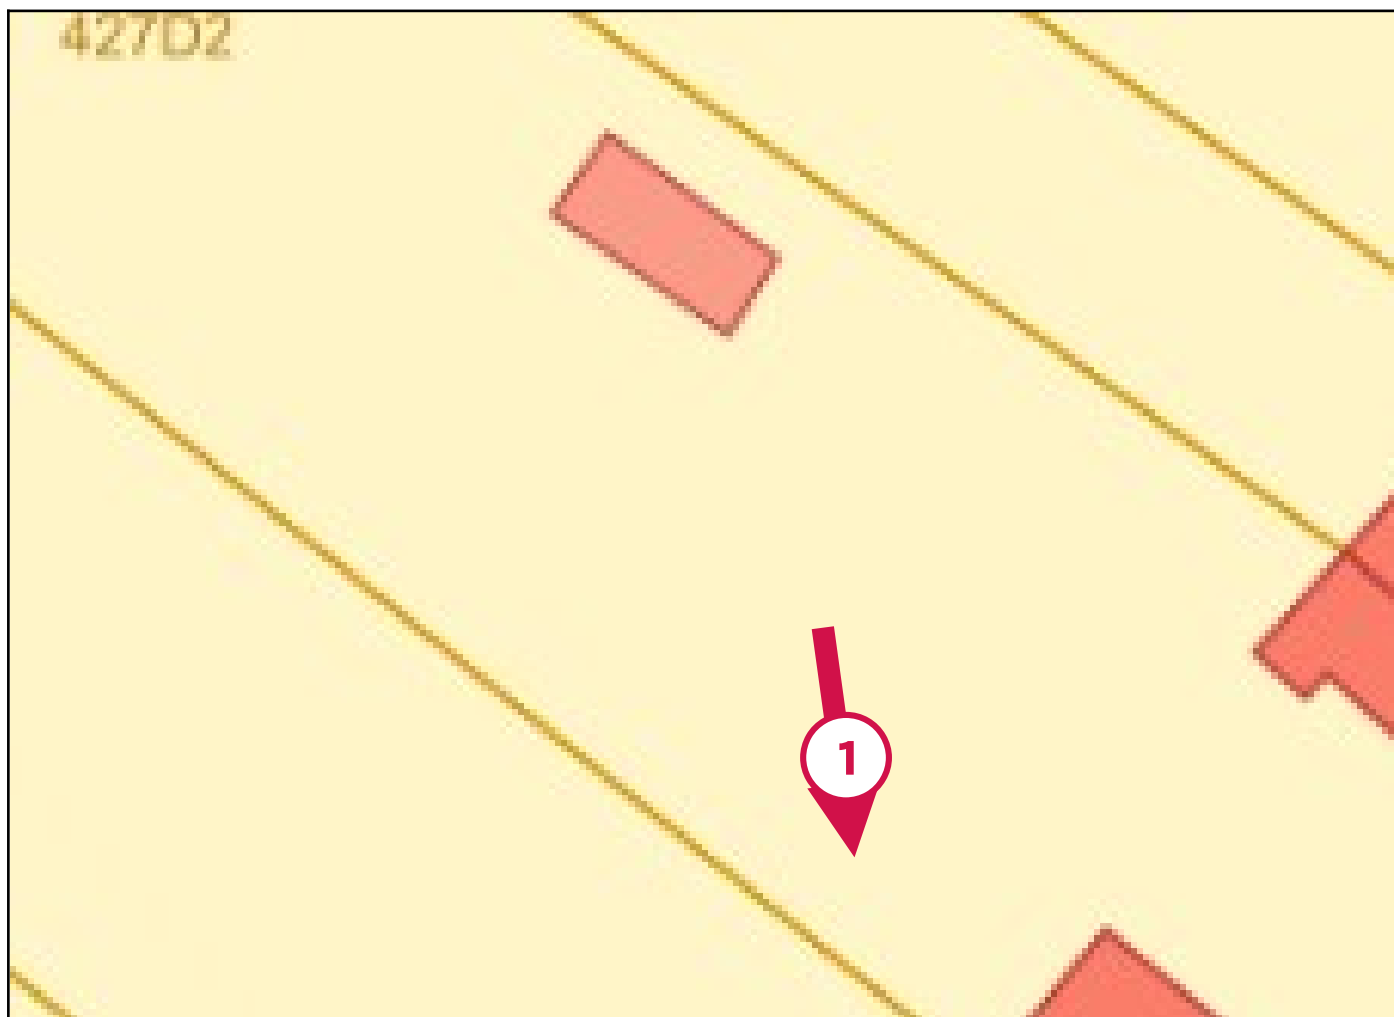
Plan 5.1: Vaststellingen buiten de constructies

Beschrijving	Type	Actie
1. Golfplaat tuin	Asbestmateriaal	Dringend verwijderen
