Asbestinventarisatetest

Priemelstraat 92, 1730 Asse

Attestnummer : 20260304-000267.000

Uitgegeven op : 04.03.2026

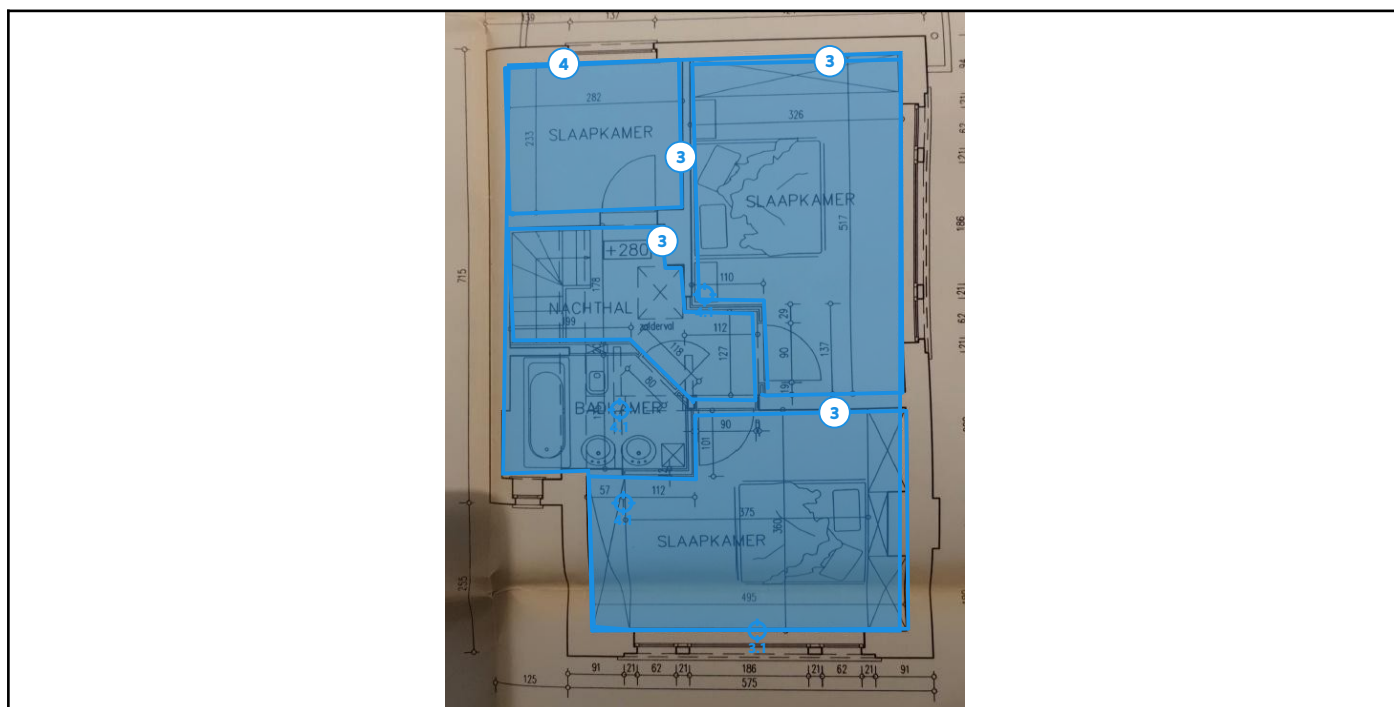
Plan 1.2: Eerste verdieping

Beschrijving	Type	Actie
3. Pleisterwerk wanden	Geen asbest	-
3.1 Code: MM1	Mengmonster	-
4. Pleisterwerk plafonds	Geen asbest	-
4.1 Code: MM2	Mengmonster	-

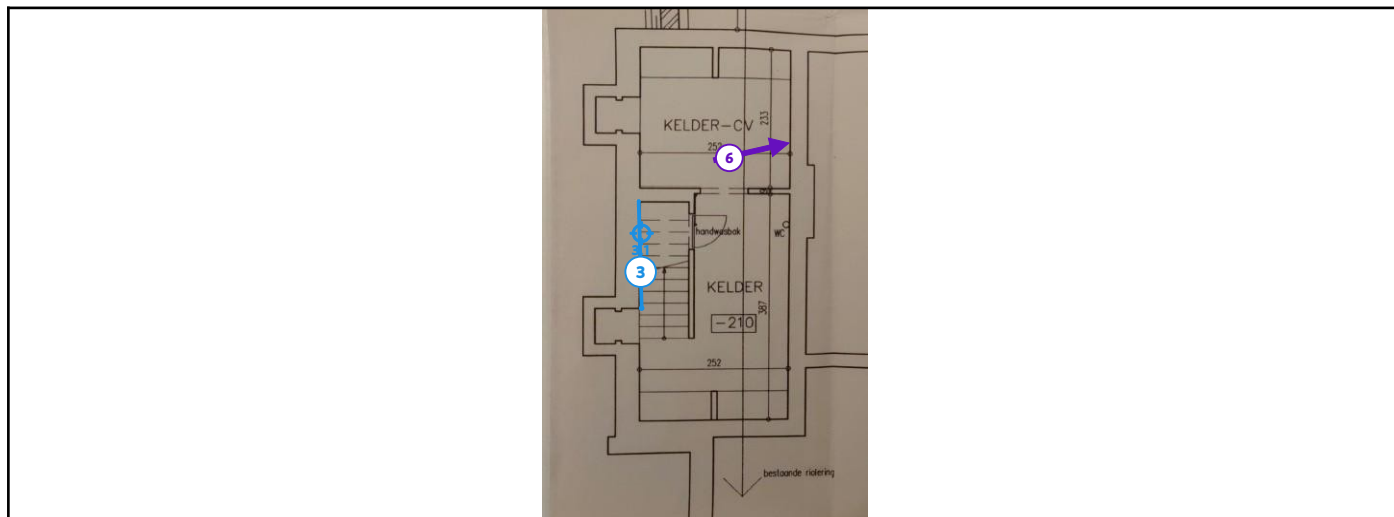
Plan 1.4: Kelder

Beschrijving	Type	Actie
3. Pleisterwerk wanden	Geen asbest	-
3.1 Code: MM1	Mengmonster	-
6. CV-brander	Overige ruimte of materiaal	-
