# Zone 1: Gelijkvloers appartement

# Plan 1.1: Plan kelderberging

## Plan 1.2: Plan appartement

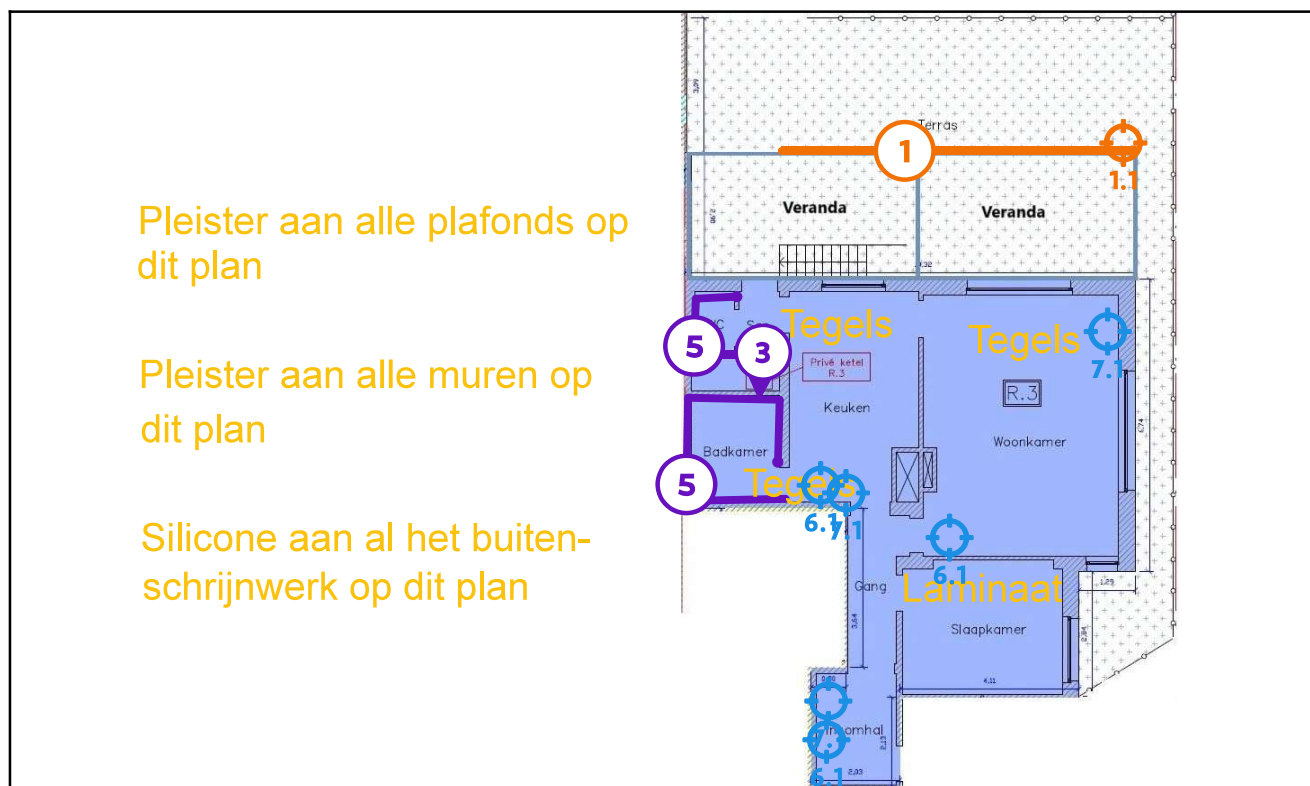
Beschrijving	Type	Actie
1. Vensterbank in asbestcement	Asbestmateriaal	<b>Verwijderen</b>
1.1 Code: W98 1	Puntmonster	-
2. Vloerbekleding	Advies	-
3. CV-ketel van 2012	Advies	-
4. Silicone buitenschrijnwerk	Advies	-
5. Keramische wandtegels	Advies	-
6. Pleisterwerk plafonds	Geen asbest	-
6.1 Code: 8079518	Mengmonster	-
7. Pleisterwerk muren	Geen asbest	-
