Asbestinventarisatetest

Wolvertemsesteenweg 100/0201, 1850 Grimbergen

Attestnummer : **20250423-000025.000**

Uitgegeven op : **23.04.2025**

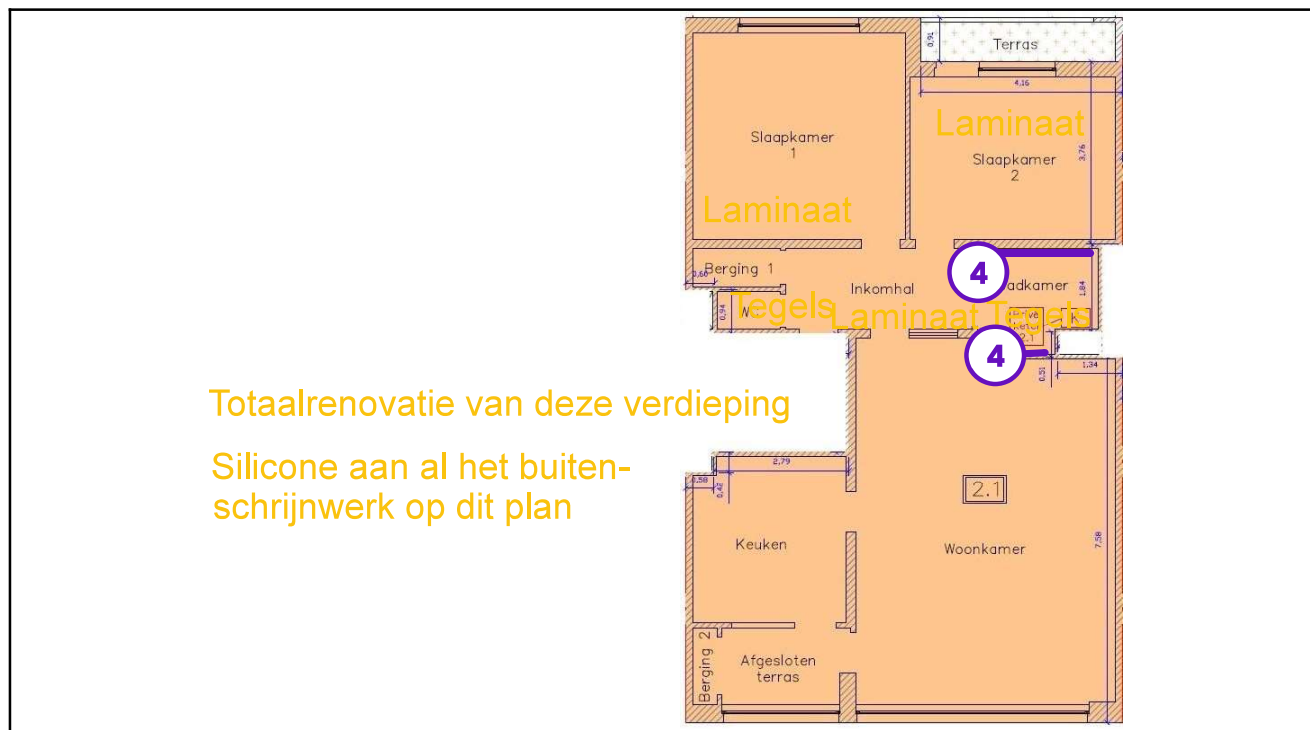
Plan 1.1: Plan V2

Beschrijving	Type	Actie
1. Vloerbekleding	Advies	-
2. Silicone buitenschrijnwerk	Advies	-
4. Tegellijn achter keramische wandtegels	Advies	-
5. Totaalrenovatie in 2024-2025	Advies	-

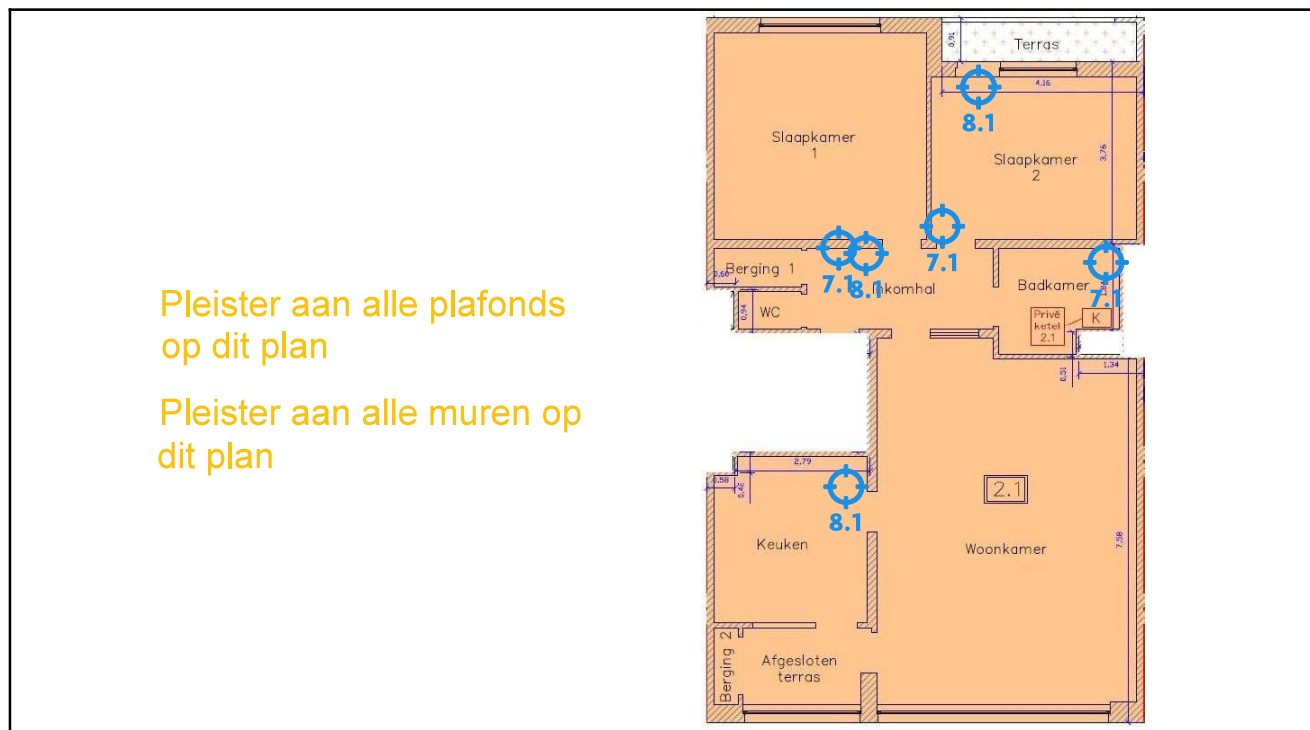
Plan 1.2: Plan pleister V2

Beschrijving	Type	Actie
7. Pleisterwerk plafonds	Geen asbest	-
7.1 Code: 8079519	Mengmonster	-
8. Pleisterwerk muren	Geen asbest	-
8.1 Code: 8079520	Mengmonster	-

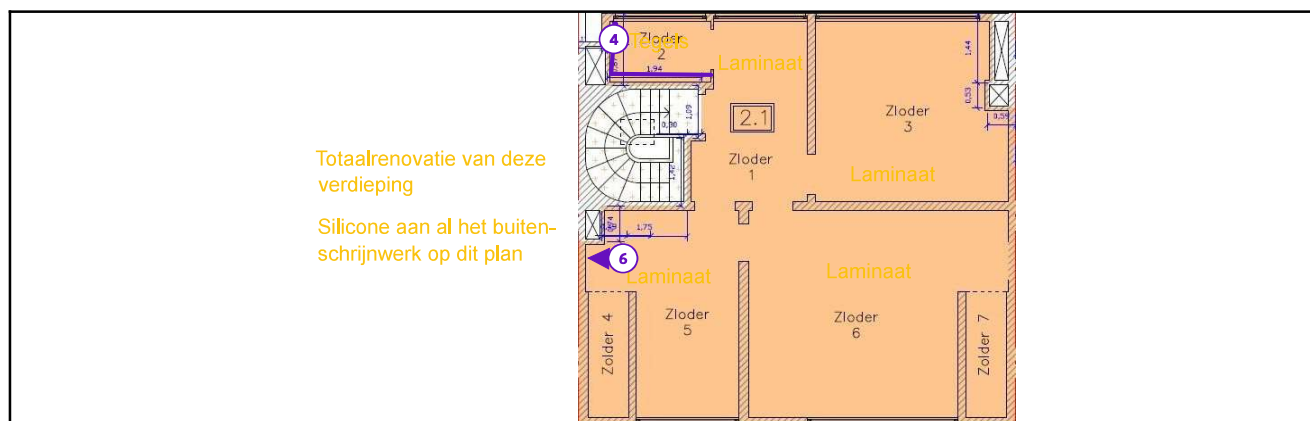
Plan 1.3: Plan V3

Beschrijving	Type	Actie
1. Vloerbekleding	Advies	-
2. Silicone buitenschrijnwerk	Advies	-
4. Tegellijn achter keramische wandtegels	Advies	-
5. Totaalrenovatie in 2024-2025	Advies	-
6. CV-ketel van 2025	Advies	-

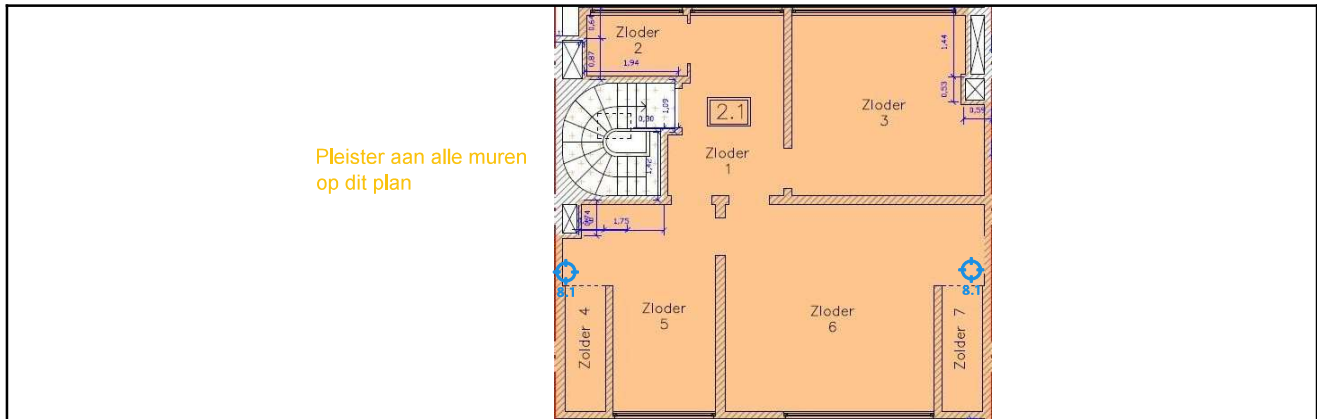
Plan 1.4: Plan pleisterwerk V3

Beschrijving	Type	Actie
8. Pleisterwerk muren	Geen asbest	-
8.1 Code: 8079520	Mengmonster	-
