Asbestinventarisatetest

Ravensveld 62, 1745 Opwijk

Attestnummer : 20260315-000123.000

Uitgegeven op : 15.03.2026

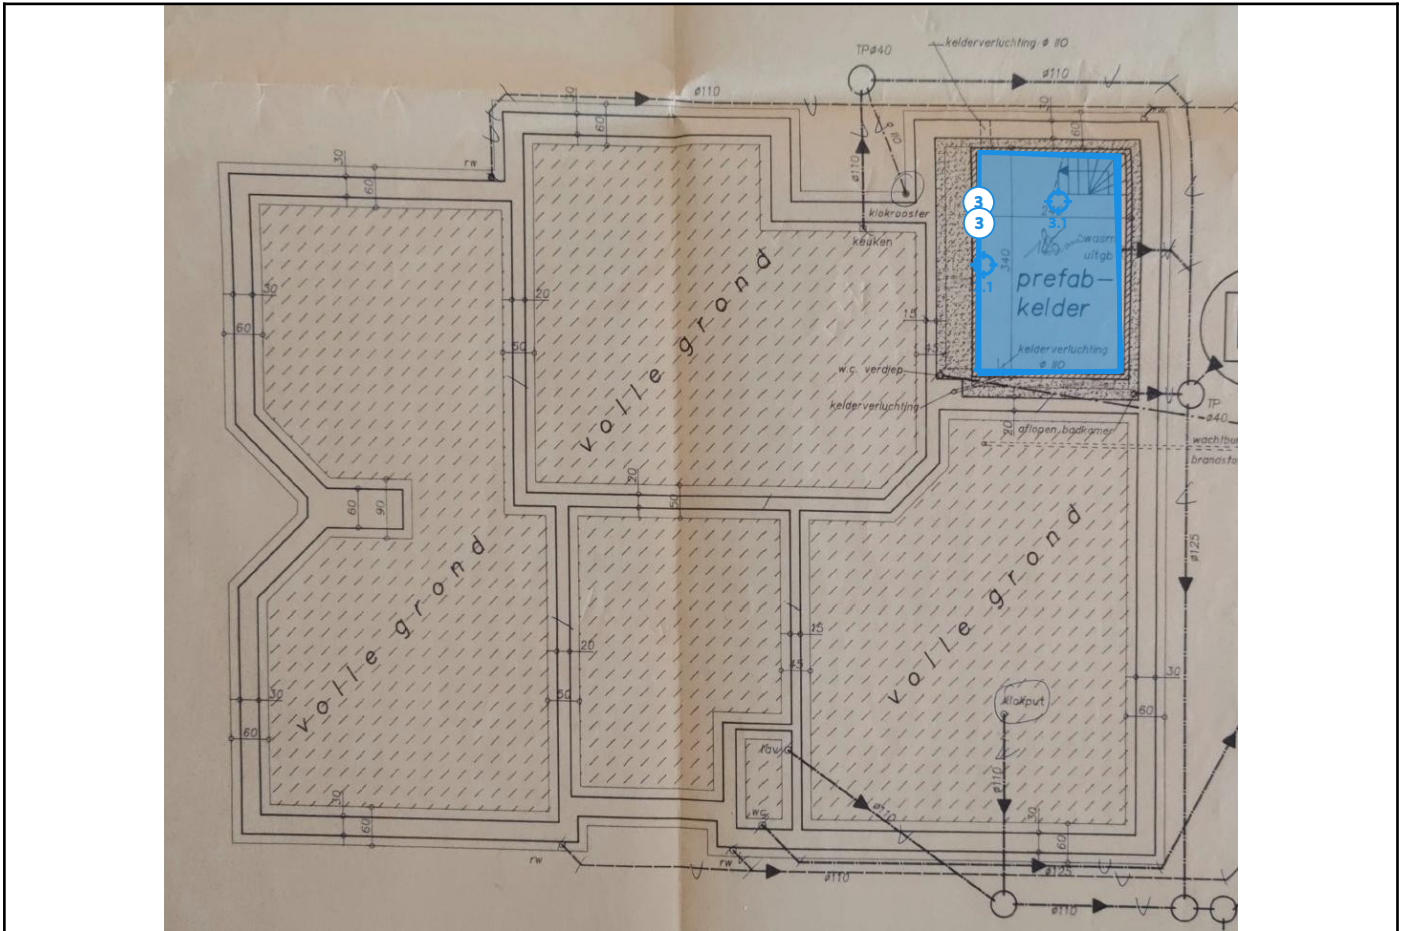
Plan 1.1: Kelder

Beschrijving	Type	Actie
3. Smeerlaag in cement (binnen)	Geen asbest	-
3.1 Code: MM3	Mengmonster	-

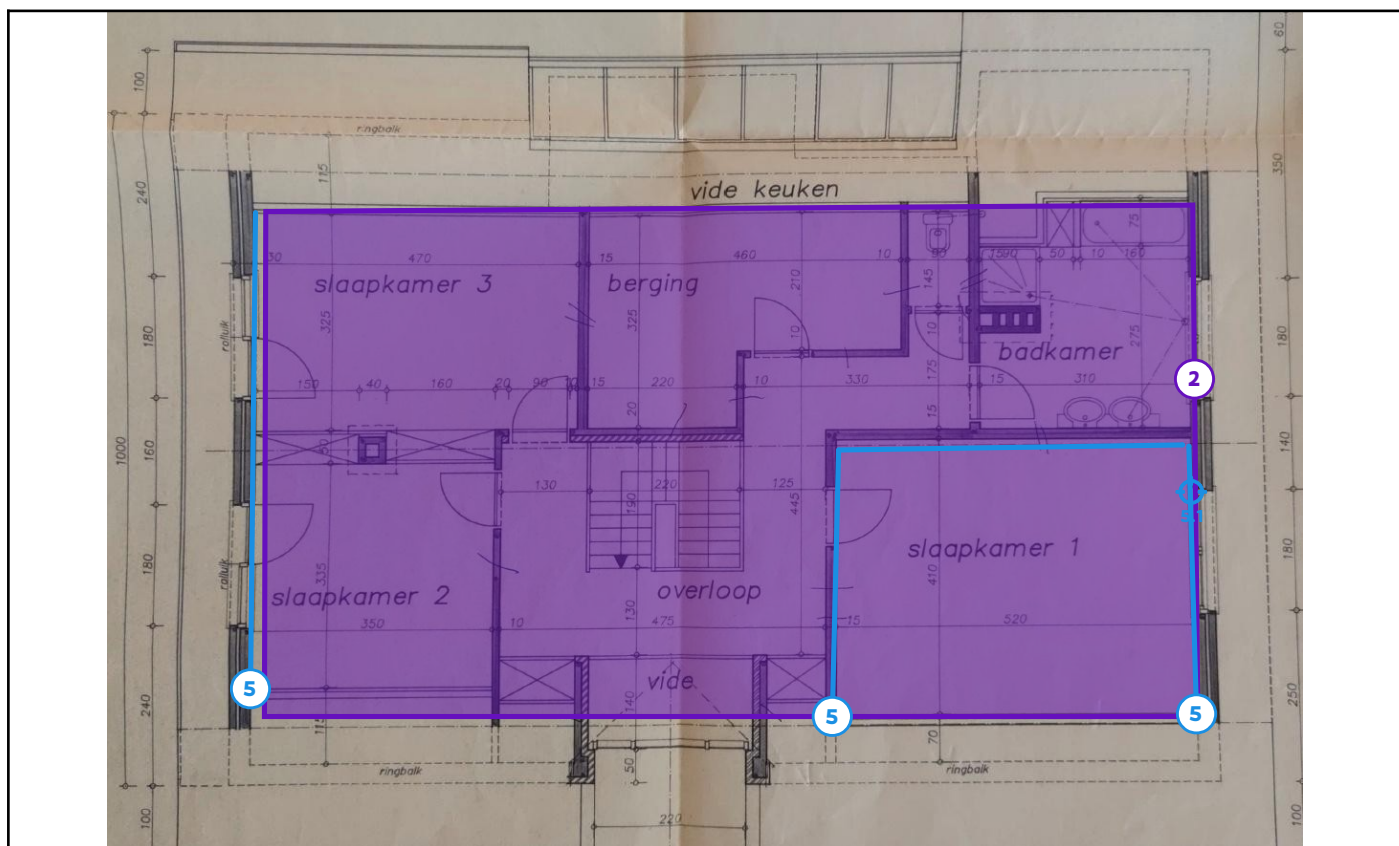
Plan 1.3: Eerste verdieping

Beschrijving	Type	Actie
2. Plafonds uit niet asbestverdacht materiaal	Advies	-
5. Pleisterwerk muren	Geen asbest	-
5.1 Code: MM1	Mengmonster	-

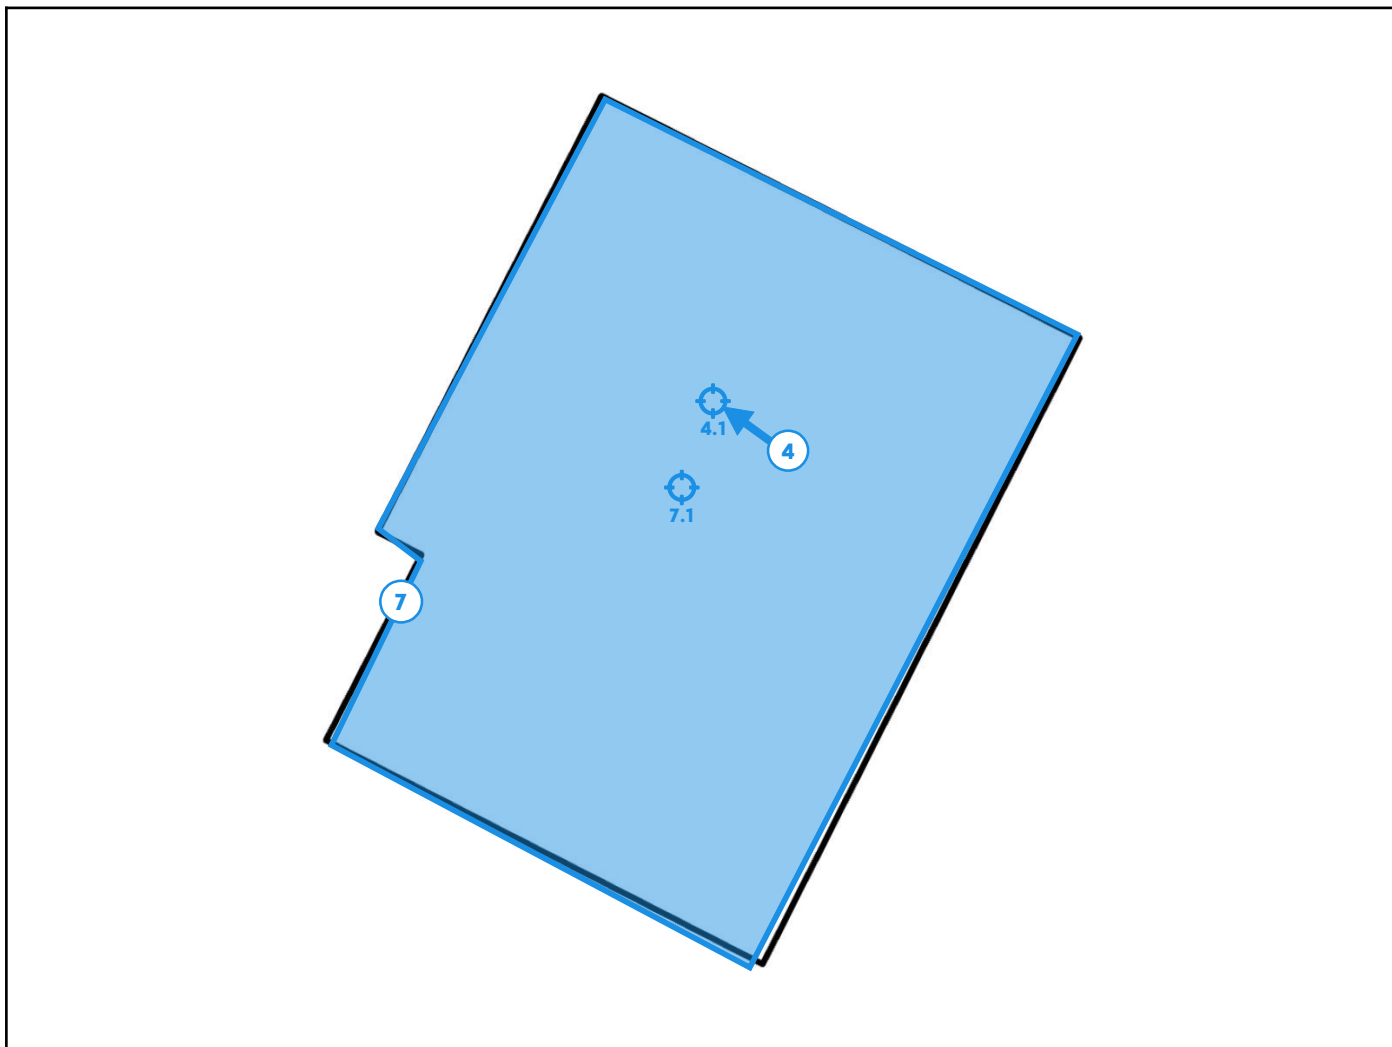
Plan 1.4: Dak

Beschrijving	Type	Actie
4. Roetluik uit asbestcement	Geen asbest	-
4.1 Code: MM4	Puntmonster	-
7. Onderdak (type Menuiserite)	Geen asbest	-
7.1 Code: MM5	Puntmonster	-
