# Asbestinventarisatetest

Gasthuisstraat 8, 1785 Merchtem

Attestnummer : 20230208-000408.000

Uitgegeven op : 08.02.2023

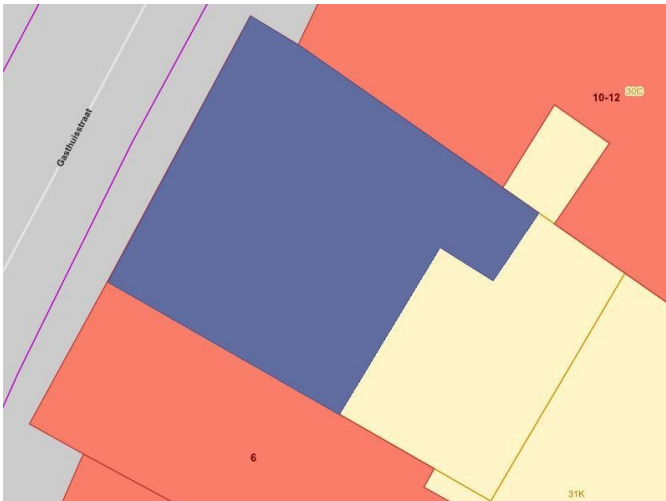
## Zone 1: Hoofdgebouw

Tijdens de inspectie vastgesteld:

### 2 Asbestmaterialen

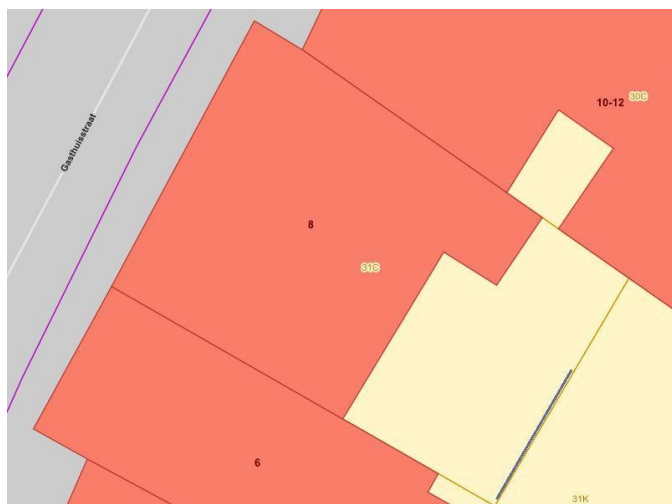
## Zone 2: Constructie

Tijdens de inspectie vastgesteld:

### 1 Asbestmateriaal

| Beschrijving | Type | Actie |
|---|---|---|
| 2. Dekstenen | Asbestmateriaal | Zorgvuldig beheren |

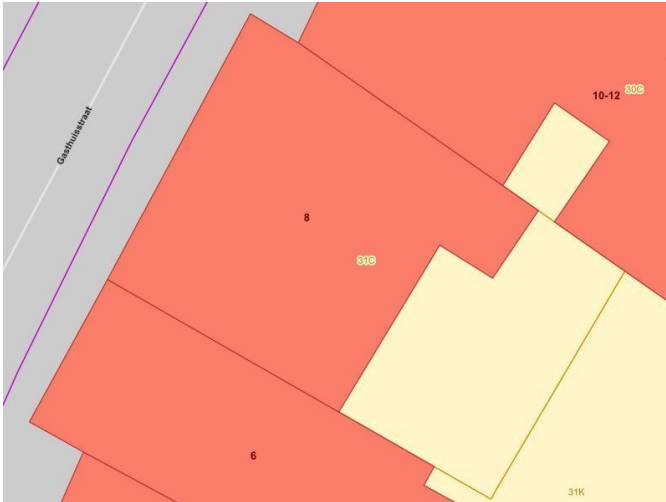
## Zone 3: Overig gebied

Tijdens de inspectie vastgesteld:

- 0 Asbestmaterialen
- 0 Roerende goederen
- 0 Puin, steenslag, (water)bodem
- 0 Geen asbest
