Asbestinventarisatetest

Haagdoornlaan 4, 1780 Wemmel

Attestnummer : 20240827-000089.000

Uitgegeven op : 27.08.2024

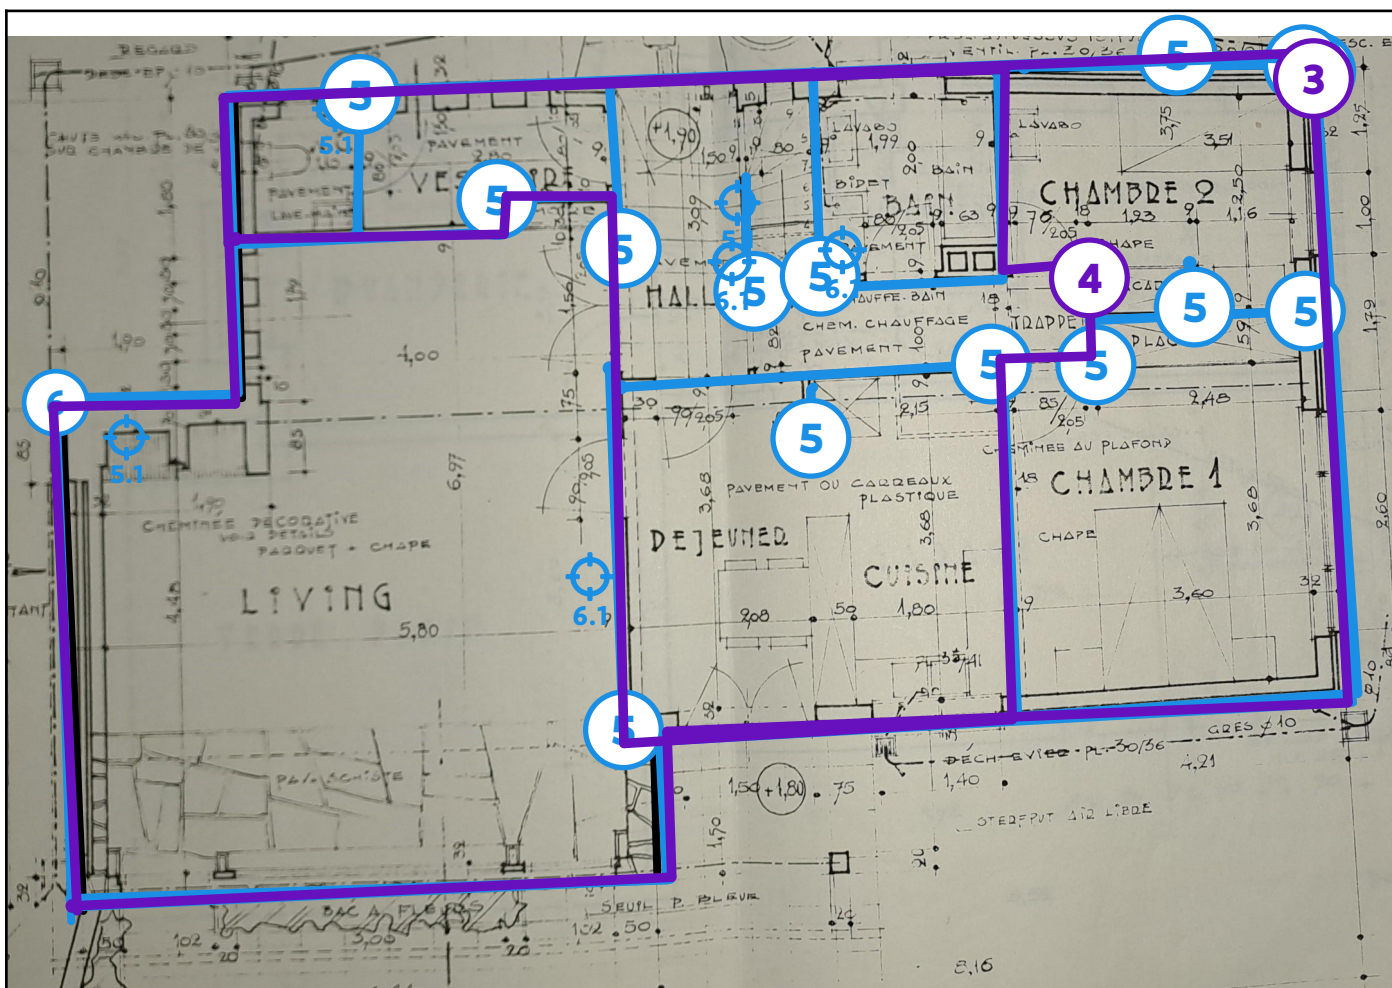
Plan 1.1: 20240822_gelijkvloers

Beschrijving	Type	Actie
3. waterafvoerleidingen	Beperking	-
4. tegels	Advies	-
5. mengstaal pleisterwerk binnenmuren	Geen asbest	-
5.1 Code: 220824 2 sn01	Mengmonster	-
6. mengstaal pleisterwerk plafonds	Geen asbest	-
6.1 Code: 220824 2 sn02	Mengmonster	-

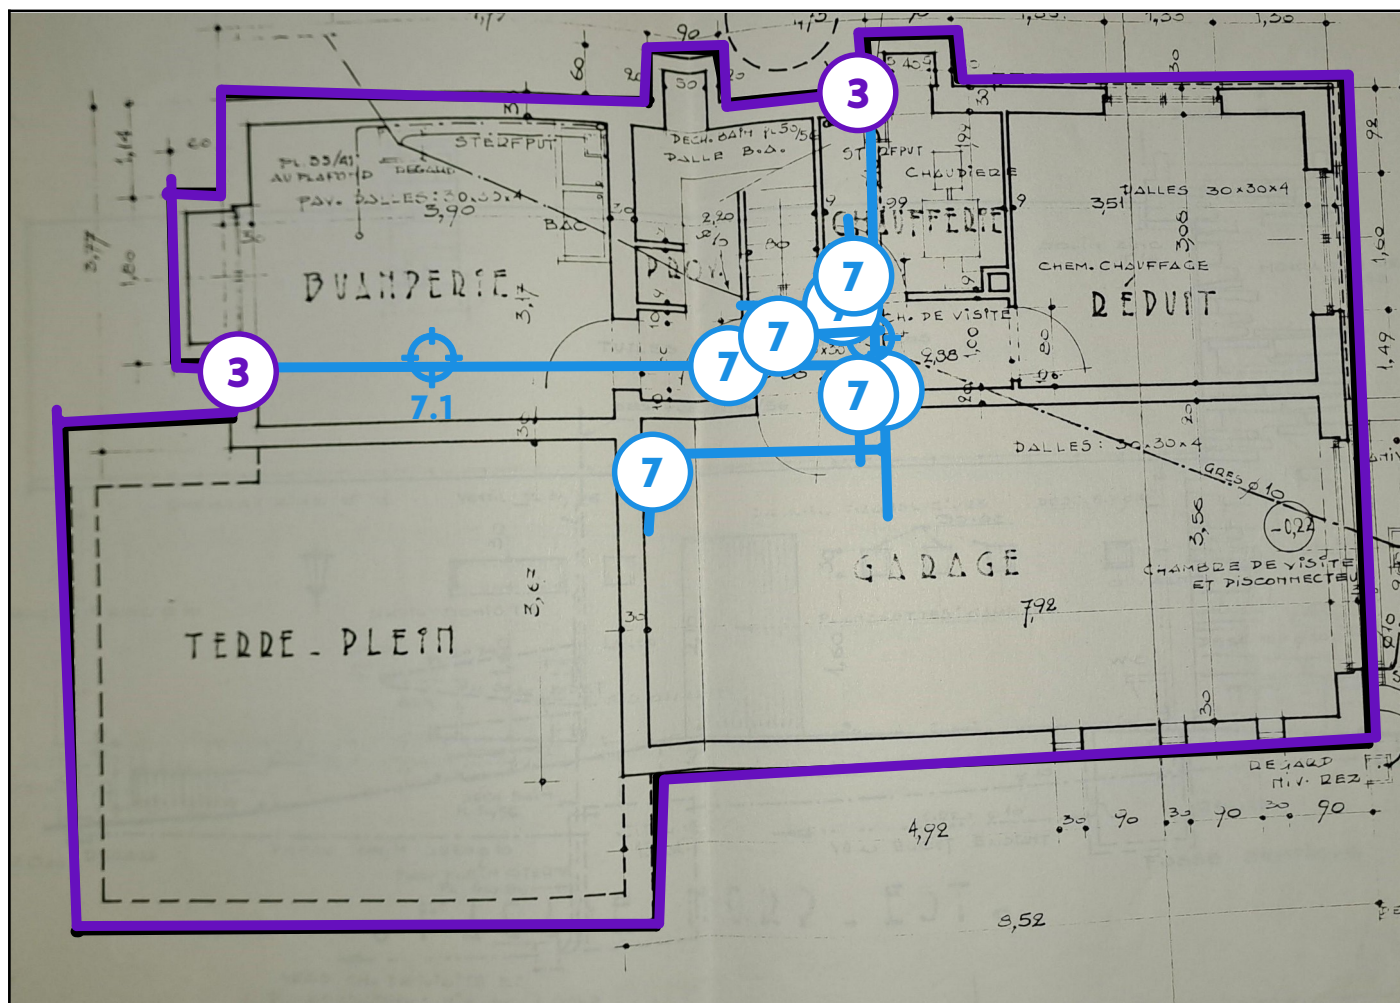
Plan 1.2: 20240822_benedenverdieping

Beschrijving	Type	Actie
3. waterafvoerleidingen	Beperking	-
7. mengstaal leidingisolatie	Geen asbest	-
7.1 Code: 220824 2 sn03	Mengmonster	-

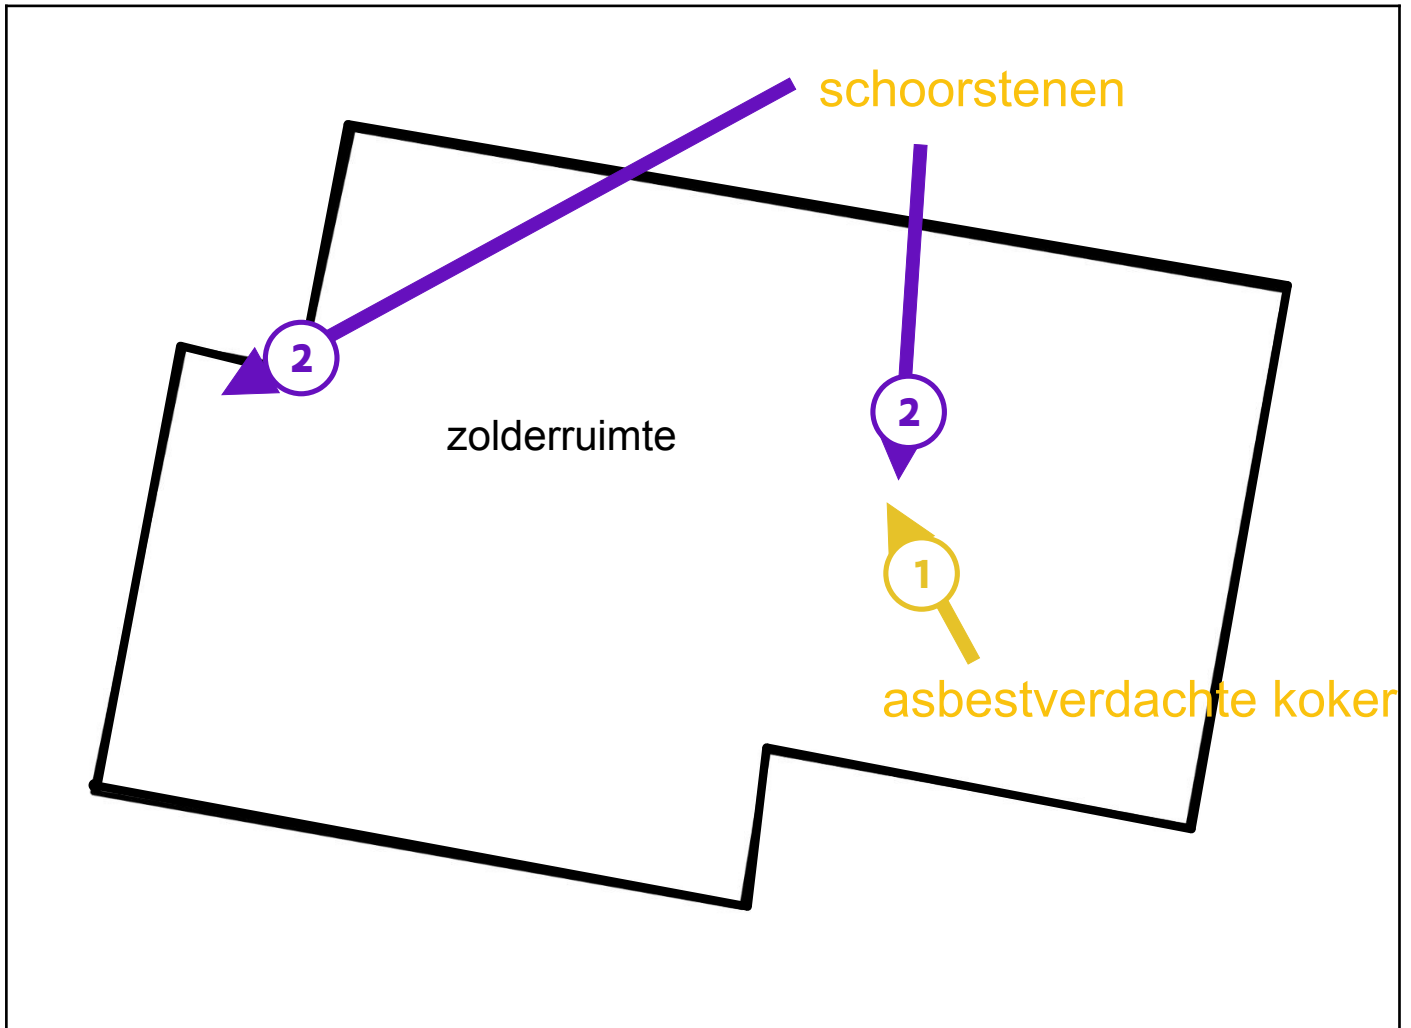
Plan 1.3: Hoofdgebouw plan

Beschrijving	Type	Actie
1. asbestverdachte koker in de zolder	Asbestmateriaal	Zorgvuldig beheren
2. schoorstenen	Beperking	-
