Asbestinventarisatetest

Kasteelstraat 13, 1730 Asse

Attestnummer : 20250505-000026.000

Niet-asbestveilig

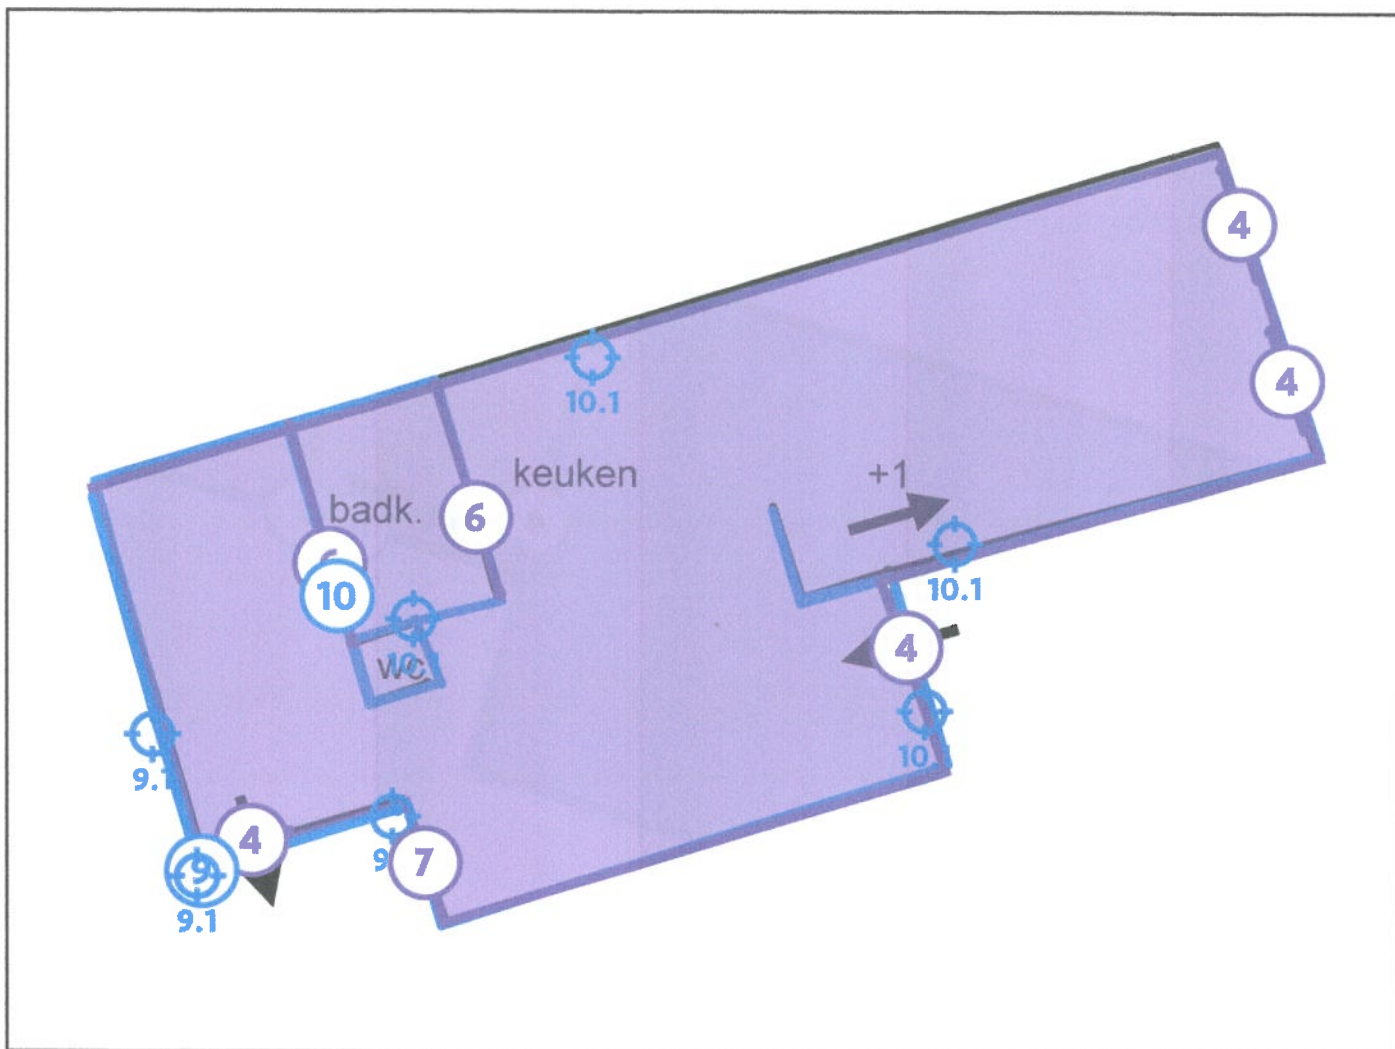
Plan 1.1: Gelijkvloers

Beschrijving	Type	Actie
4. mastiek	Advies	-
6. tegellijm	Advies	-
7. vals plafond	Advies	-
9. crepi	Geen asbest	-
9.1 Code: M03	Mengmonster	-
10. pleister muren	Geen asbest	-
10.1 Code: M01	Mengmonster	-

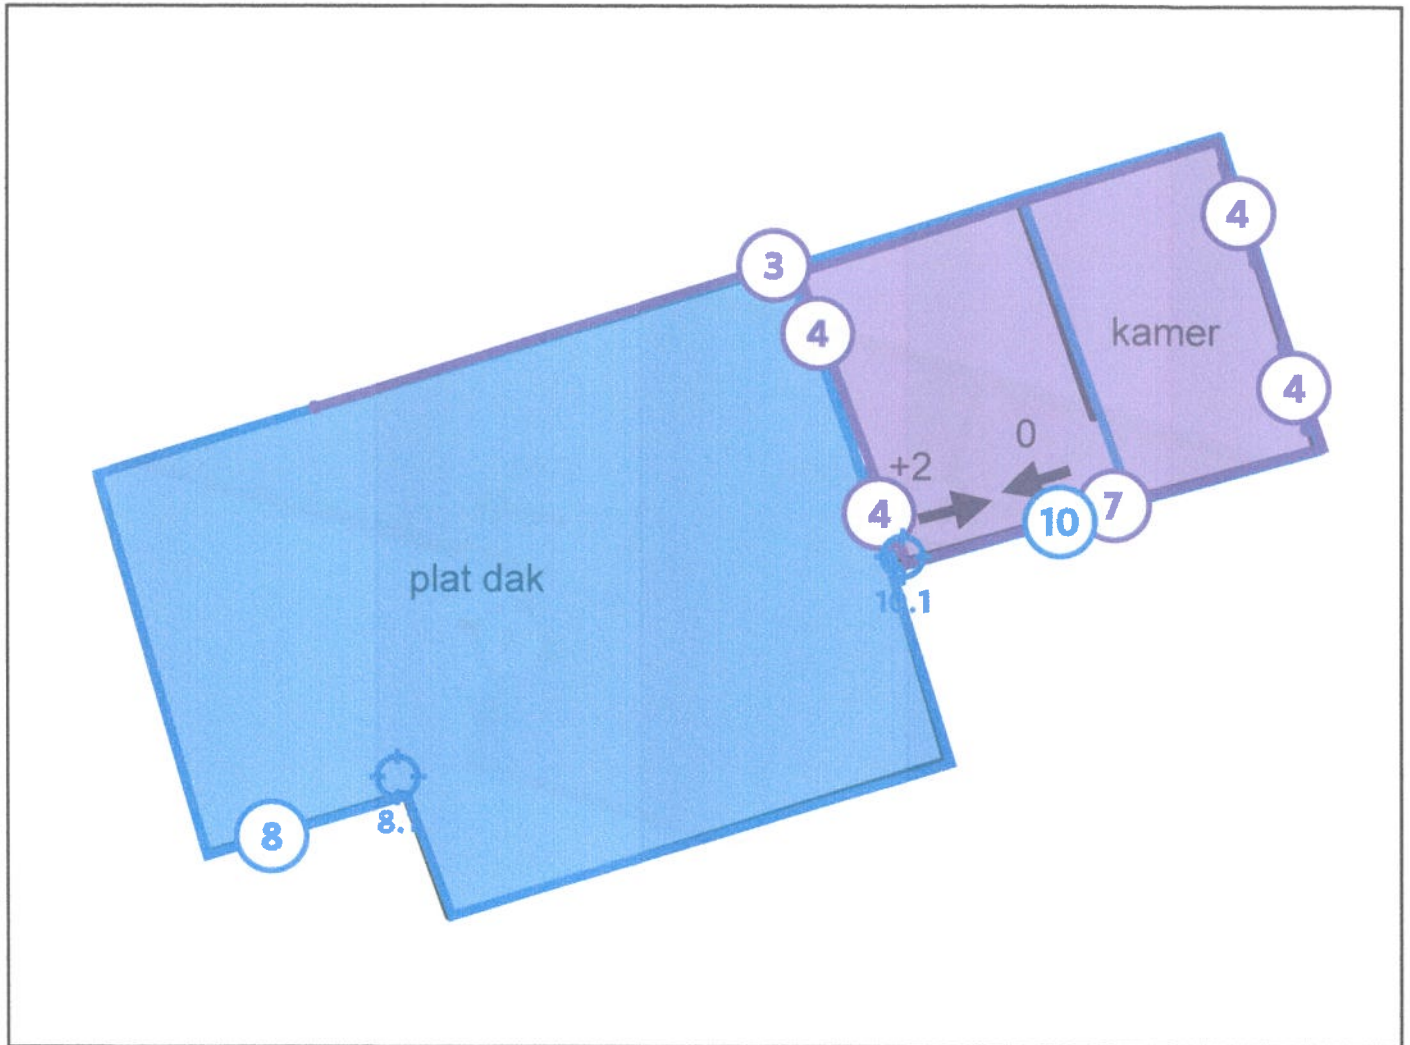
Plan 1.2: 1ste verdieping

Beschrijving	Type	Actie
3. golfplaten bij burens	Advies	-
4. mastiek	Advies	-
7. vals plafond	Advies	-
8. roofing	Geen asbest	-
8.1 Code: M02	Puntmonster	-
10. pleister muren	Geen asbest	-
10.1 Code: M01	Mengmonster	-

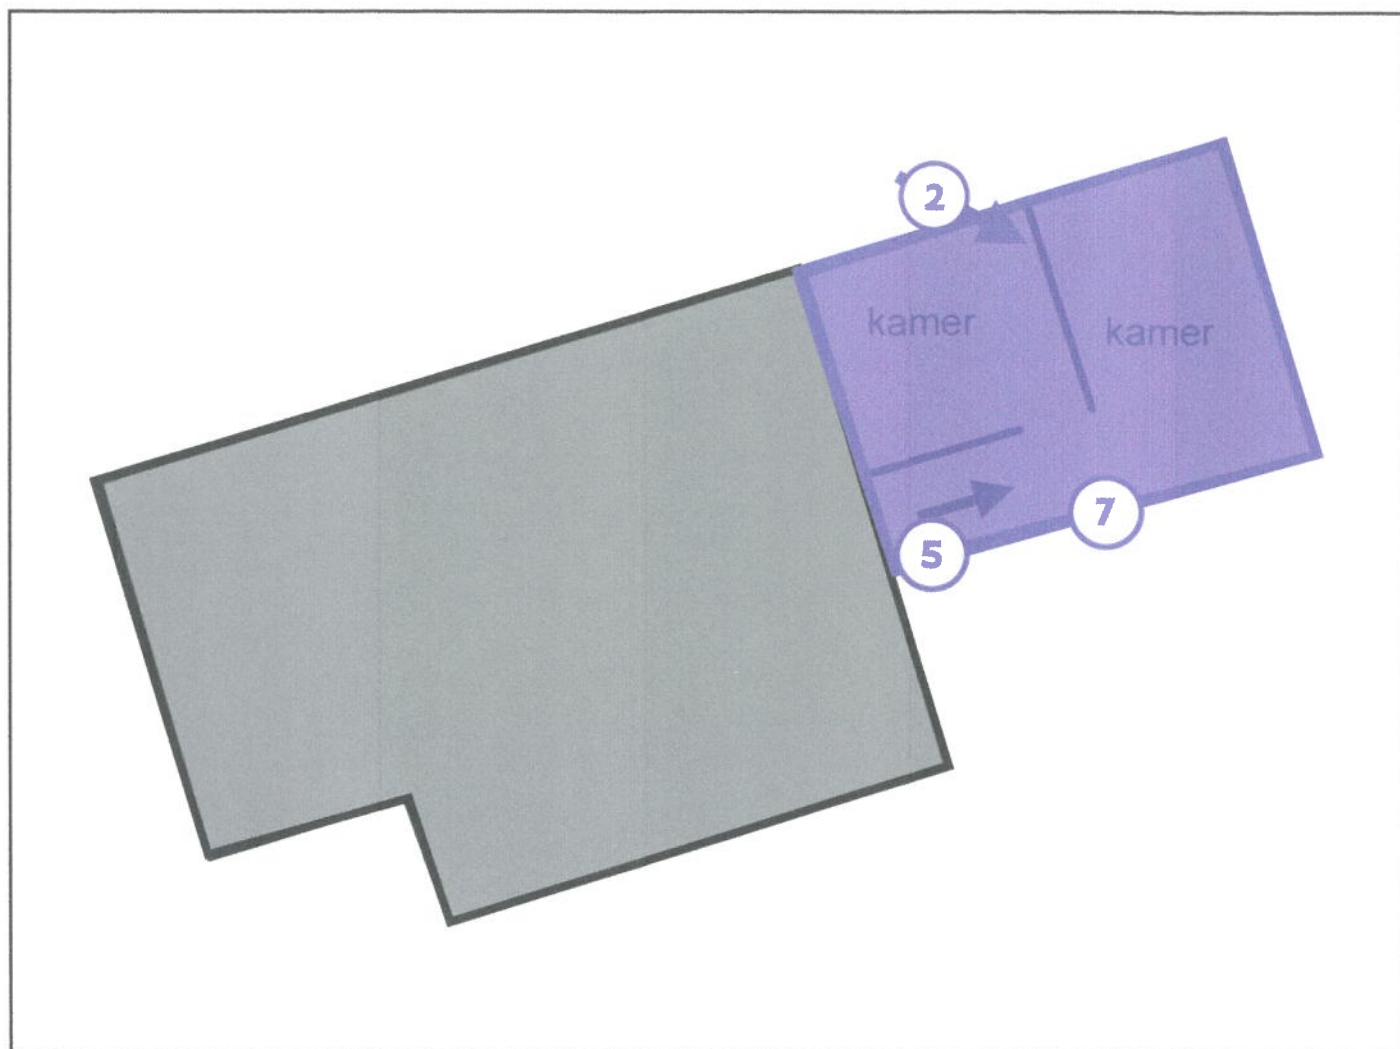
Plan 1.3: 2de verdieping

Beschrijving	Type	Actie
2. schouw	Beperking	-
5. onder de dakpannen	Advies	-
7. vals plafond	Advies	-
