Asbestinventarisatetest

Nieuwelaan 7, 1785 Merchtem

Attestnummer : 20260420-000444.000

Uitgegeven op : 20.04.2026

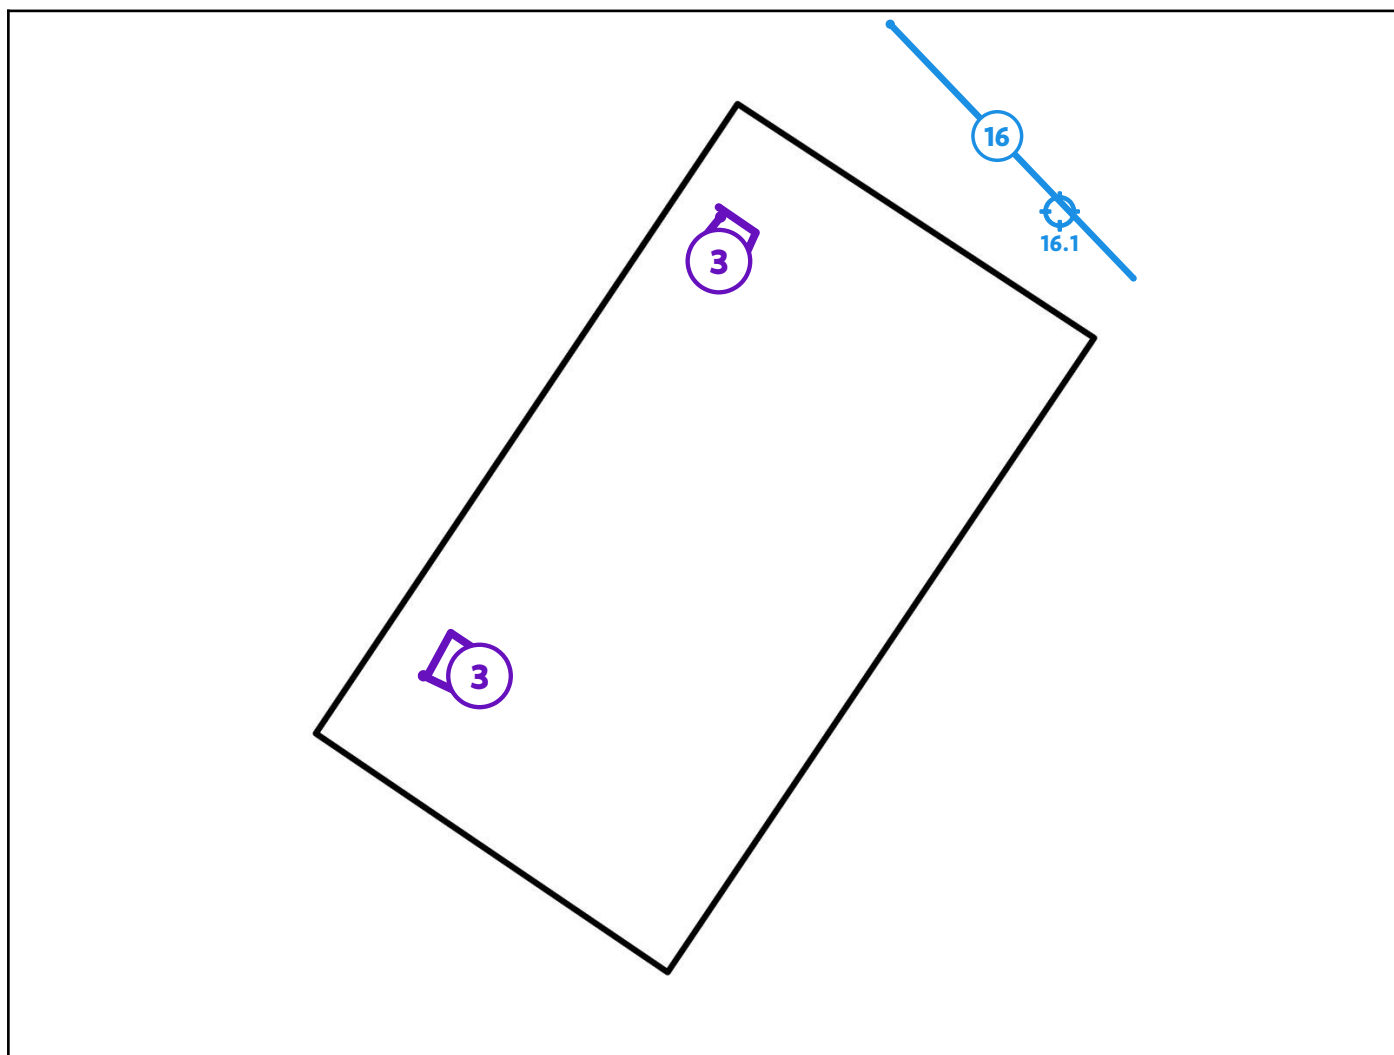
Plan 1.1: woning plan

Beschrijving	Type	Actie
3. Schouwen	Beperking	-
16. Afboording roofing aan leien burens	Geen asbest	-
16.1 Code: 06	Puntmonster	-

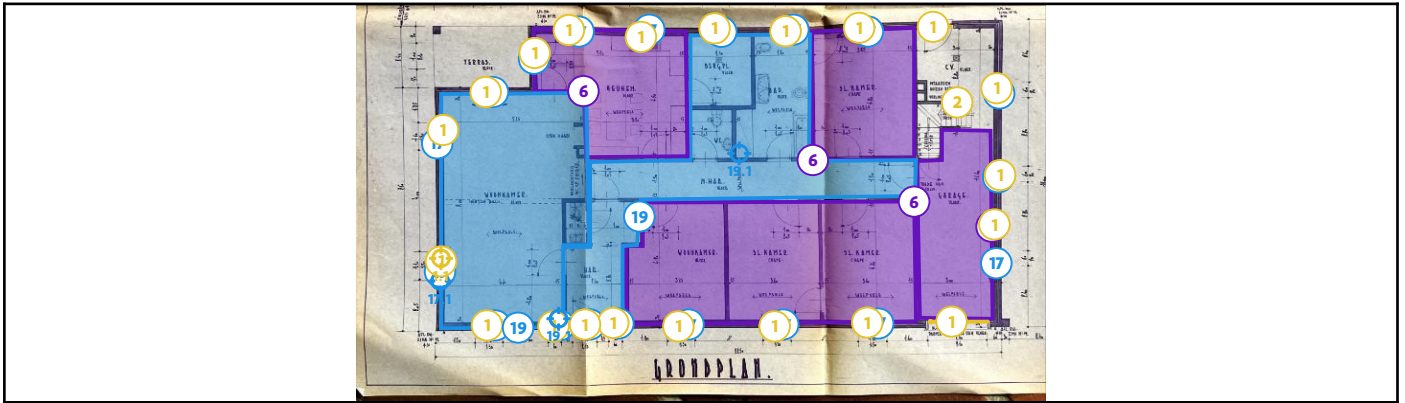
Plan 1.3: Plan gelijkvloers

Beschrijving	Type	Actie
1. Mastiek tussen kader en gevel	Asbestmateriaal	Zorgvuldig beheren
1.1 Code: 05	Puntmonster	-
2. Bakeliet schakelkast	Asbestmateriaal	Zorgvuldig beheren
6. Plafonds bestaande uit voorzetpanelen	Advies	-
7. Garage	Advies	-
17. Mastiek tussen kader en glas	Geen asbest	-
17.1 Code: 04	Puntmonster	-
19. Pleisterwerk plafonds	Geen asbest	-
19.1 Code: 02	Mengmonster	-

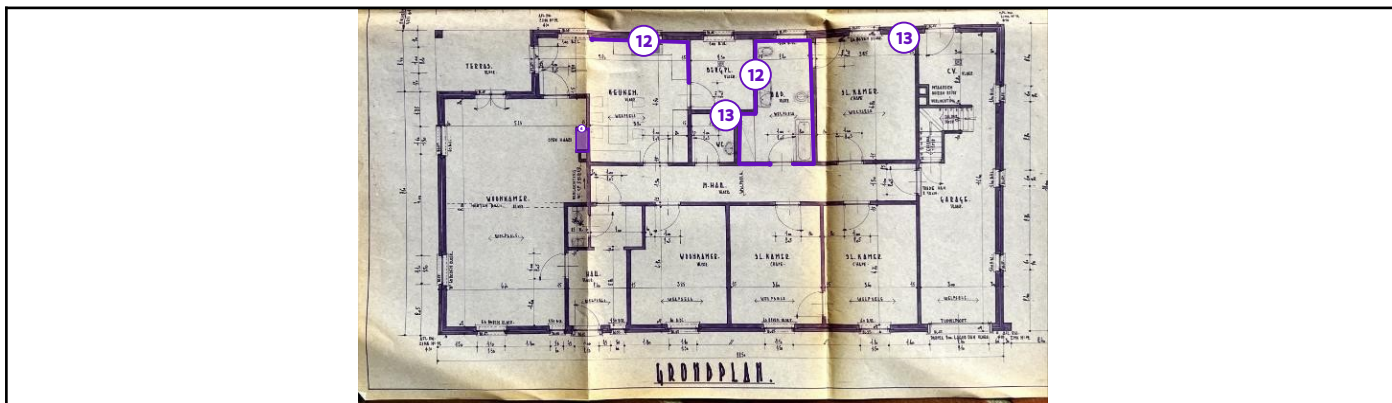
Plan 1.4: Plan gelijkvloers

Beschrijving	Type	Actie
4. Rookgaskanaal open haard	Beperking	-
12. Gebruikte lijm achter de muurtegels	Advies	-
13. Ventilatiekanalen	Advies	-

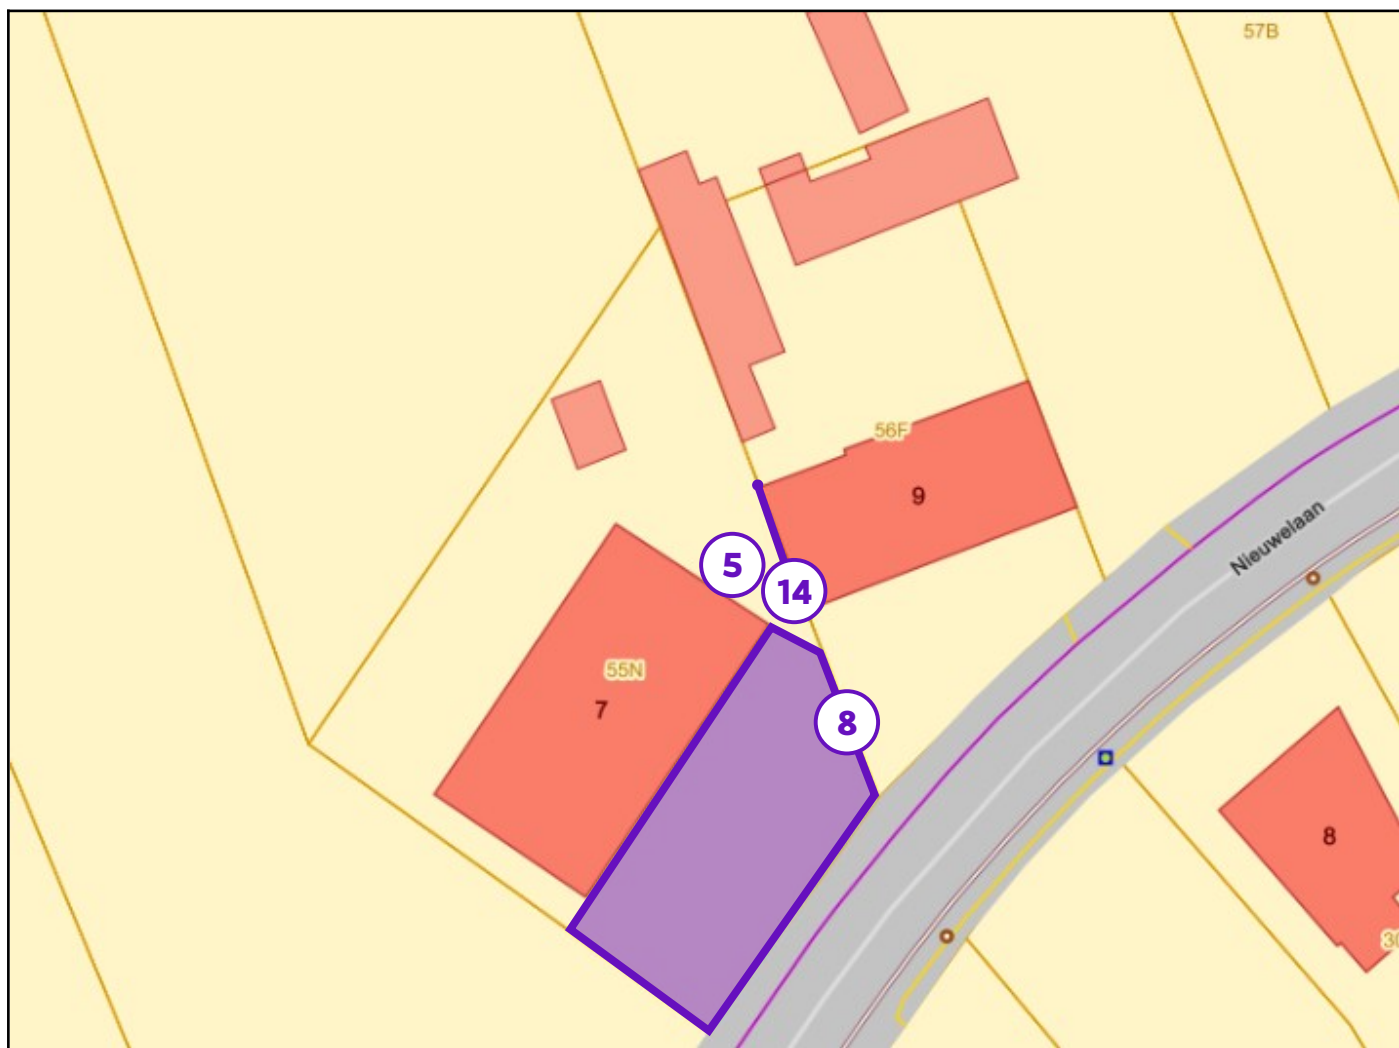
Plan 3.1: Vaststellingen buiten de constructies

Beschrijving	Type	Actie
5. Putdeksel	Beperking	-
8. oprit	Advies	-
14. Aanpalende gevel met leien	Advies	-

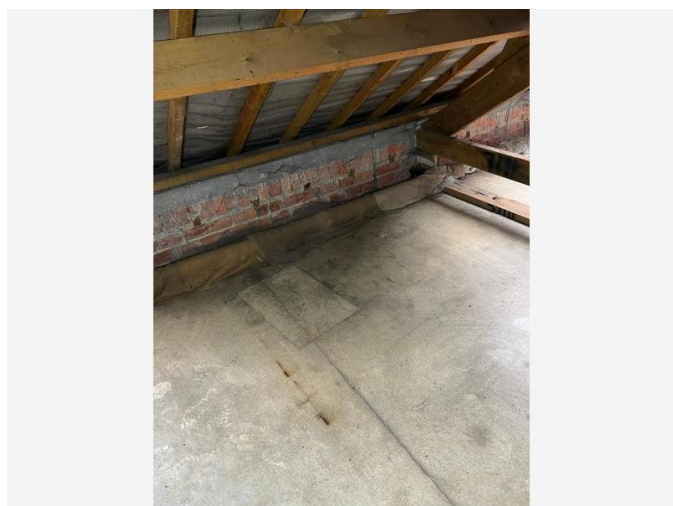
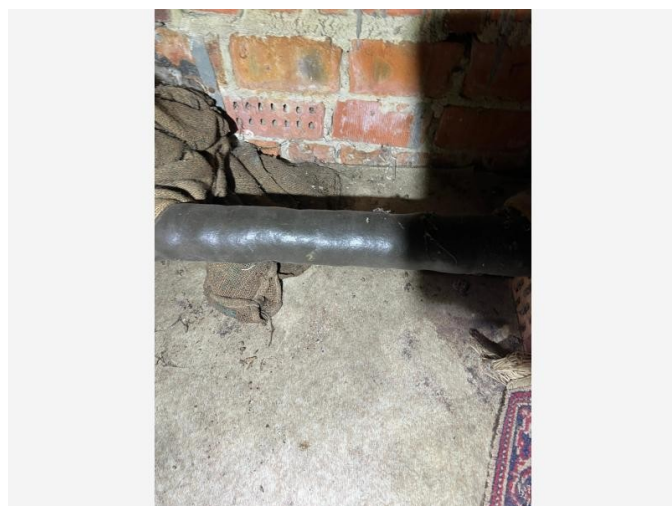
Beschrijving	Notitie	Terug te vinden op plannen
Fiche 20: Leidingisolatie op zolder	De leidingisolatie is niet-asbestverdacht. bevindt zich achtergevel van de woning op de zolder	-
Fiche 21: CV-ketel (niet verdacht)	De CV-ketel (dichtingen, isolerend materiaal) is niet asbestverdacht.	-
Fiche 22: Dakbedekking bestaande uit pannen (niet verdacht)	De dakbedekking is niet-asbestverdacht.	-
